**HIZLI DEĞERLENDİRME YÖNTEMLERİ VE EVRİŞİMLİ SINIR  
AĞLARI KULLANILARAK YAPI PERFORMANSI TAHMİNİ**

**YÜKSEK LİSANS TEZİ  
İNŞAAT MÜHENDİSLİĞİ ANA BİLİM DALI**

**GAZİ ÜNİVERSİTESİ  
FEN BİLİMLERİ ENSTİTÜSÜ**

**OCAK 2022**

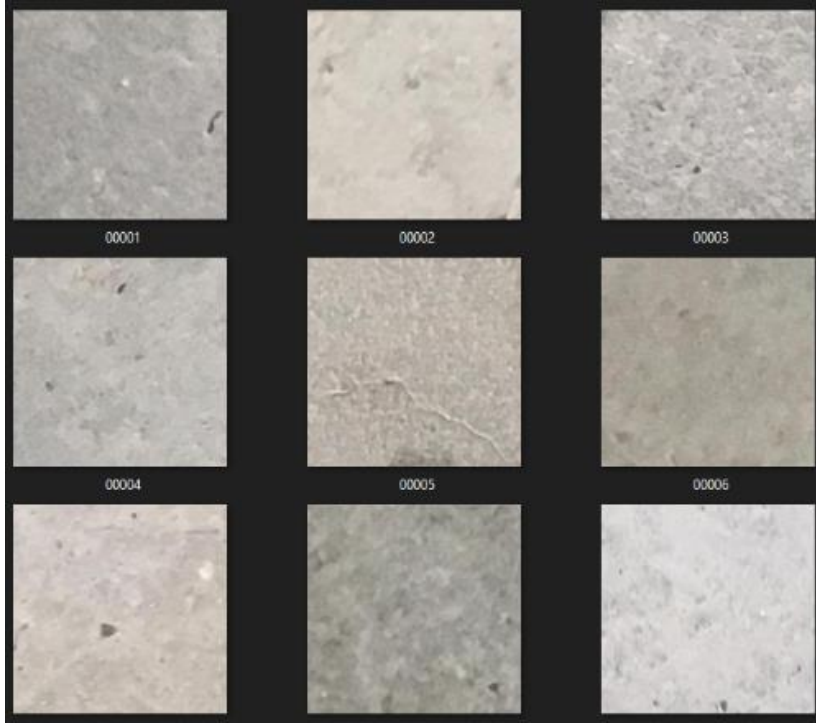
Resim 3.1. Çatlak içermeyen beton yüzeyi [41]

Hazırlamış olduğumuz çalışmada kullanılan ilk veri seti, [41] tarafından oluşturulup çatlak tespiti için kullanılmıştır. ODTÜ kampüsünün çeşitli binalarından elde edilen görüntülerde 20 000 çatlak içeren ve 20 000 çatlak içermeyen toplamda 40 000 beton yüzeyi görüntüsü bulunmaktadır. Oluşturulan bu veri seti, 458 yüksek çözünürlüklü (4032x3024 piksel) görüntü ve [43] tarafından öne sürülen yöntem ile elde edilmiştir. Resim 3.1. ve Resim 3.2.'de örnek beton yüzeyi görüntüleri verilmektedir. Tarayıcıdan ulaştığımız veri seti, 227x227 piksel boyutlarına sahiptir ancak VGG-16 224x224 boyutlarında görüntülerle çalıştığı için 227x227 boyutundaki görüntüler hazırlanan MATLAB kodu ile ilk olarak 224x224 boyutuna dönüştürülmüştür [42-43].

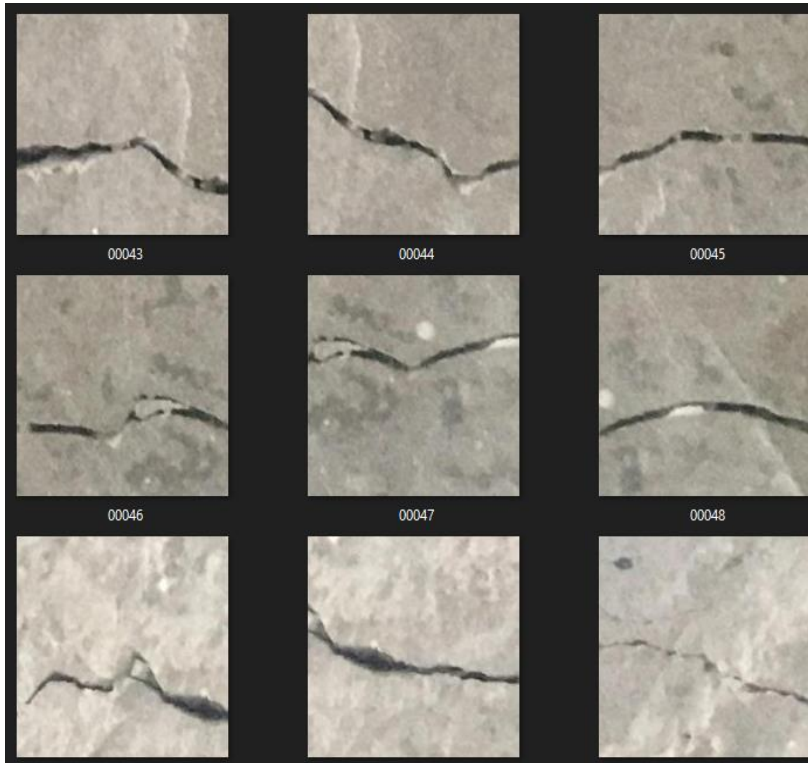
Resim 3.2. Çatlak içeren beton yüzeyi [41]

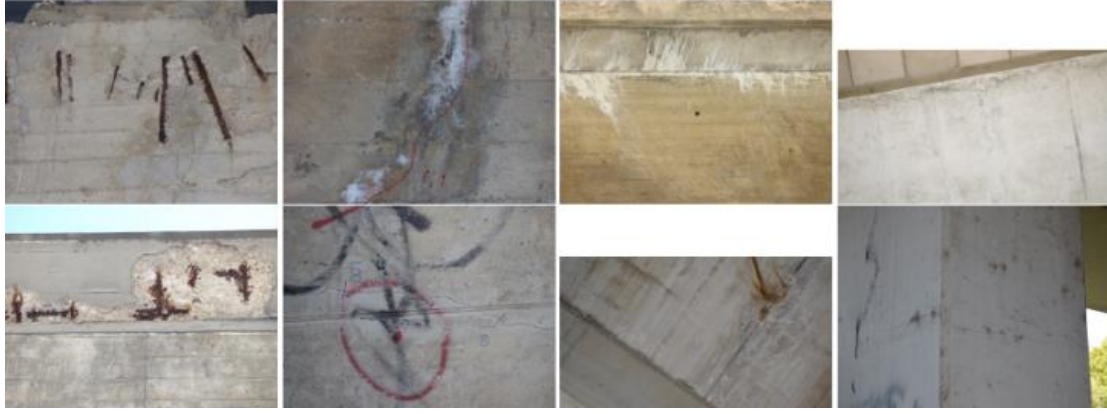
Resim 3.4. CODEBRIM veri setinden 8 örnek

Beton yüzeyde bozulmaların oluşup oluşmaması için ayrıca eğitilen modelde, CODEBRIM: CONcrete DEfect BRidge IMage Dataset [46] veri setinden faydalanılmıştır. Veri seti köprülerde, beton yüzeylerde oluşan bozulmalardan oluşmaktadır. Ancak önceki kısımlarda çatlak ve yüzeyde oluşan beton dökülmeleri için model oluşturulduğundan CODEBRIM veri setinden çatlak ve betonda dökülme içeren görüntüler arındırılarak kullanılmıştır. Resim 3.4. ve Resim 3.5.'te CODEBRIM veri setinden örnekler

verilmektedir. Resim 3.4.'te sol üst köşeden başlayarak 1.) betonarme donatılarının görülmesi 2.) beton yüzeyde çatlak ve çiçeklenme 3.) çiçeklenme 4.) bozulma olmayan yüzey 5.) betonda oluşan dökülme sonucu donatının gözükmesi 6.) beton yüzeyde çatlak oluşumu 7.) korozyon lekesi ve çiçeklenme başlangıcı 8.) bozulma olmayan betonarme yüzey görselleri verilmektedir [46]. Resim 3.5.'te ise sol taraftan başlayarak:1.) betonda dökülmenin yanında korozyon, çiçeklenme ve donatının gözükmesi 2.) korozyona uğramış donatı 3.) büyük çatlak oluşumu 4.) kısmi dökülmelerle ortaya çıkmış donatılar 5.) kılcal çatlaklar 6.) beton yüzeyinde oluşan ağır dökülmeler 7.) nemli ve rutubetli çatlaklar 8.) tavan yüzeyinde görülen çiçeklenmeler 9.) beton yüzeyde dökülmeye uğramış kısımlar 10.) çiçeklenme ile birlikte oluşan kılcal çatlaklar görsellerinden örnekler verilmektedir.

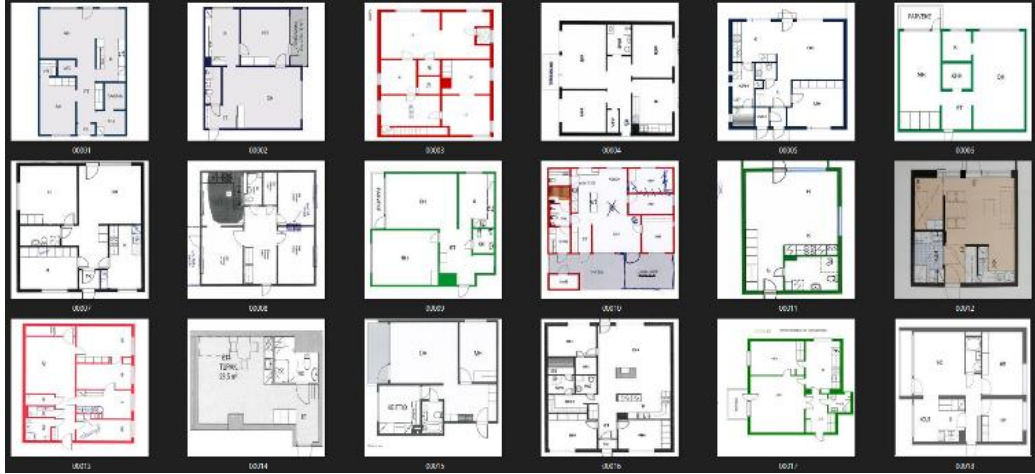
Resim 3.6. Düzenli plan görüntülerinden oluşan veri seti

Kat planının düzenli olup olmamasını tahmin etmek için ise düzenli ve düzensiz plan çizimlerini içeren yaklaşık 5000 görüntüden oluşan CubiCasa5K[47] veri setinden faydalanılmıştır. Başta görüntüler düzenli ve düzensiz olmak üzere iki ayrı sınıfa ayrılmıştır, bu şekilde ikili sınıflandırma yoluna gidilmiştir. Her bir sınıf 600 adet görüntü içermektedir. Kullanılan görüntüler, Resim 3.6. ve Resim 3.7.'de yer almaktadır. Modelin eğitimi sonucunda, VGG-16 kullanılarak elde edilen doğruluk oranı, 40 epoch sonunda, %82,78 civarındadır. Model için oluşan eğitim eğrisinin grafiği Şekil 3.8.'te verilmektedir.

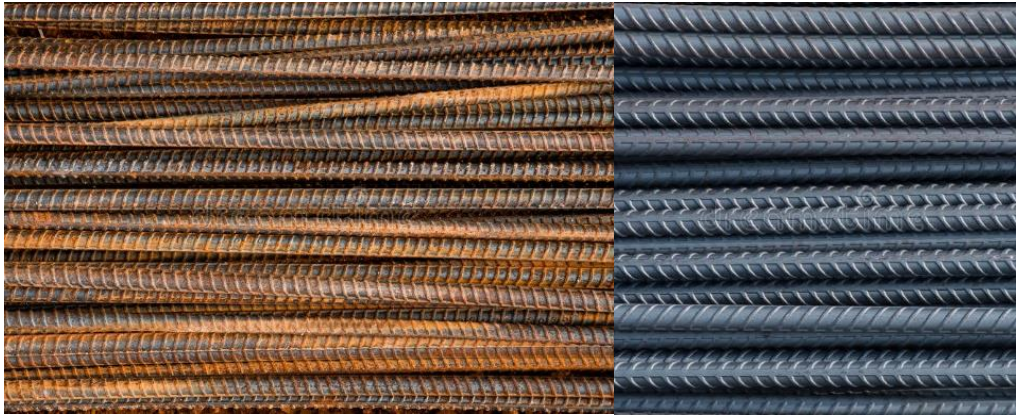
Resim 3.18. Kullanılan yüksek çözünürlüklü donatı görselleri

İkili sınıflandırma yönteminin etkili kullanıldığı başlıklardan biri de, donatının korozyona uğramış olup olmamasının tahmin etmesidir. Bu modeli eğitmek için, birkaç korozyona uğramış yüksek çözünürlüğe sahip görsel ile, birkaç korozyona uğramamış yüksek çözünürlüğe sahip görüntü yeterli bulunmuştur kullanılan bu görseller sayesinde, 612 korozyon içeren görsel ve 557 adet korozyon içermeyen donatı görseli elde edilmiştir. Görseller, Resim 3.18’ de verilmektedir. Görseller sayesinde oluşturulan veri setleri, sırasıyla Resim 3.19. ve Resim 3.20.’deki gibidir. Oluşturulan bu model sayesinde ve VGG-16 yardımı ile %93,21 gibi iyi bir doğruluk elde edilmiştir. Epoch sayısına bağlı olarak oluşturulan doğruluk grafiği, şekil 3.14.’da gösterilmektedir.

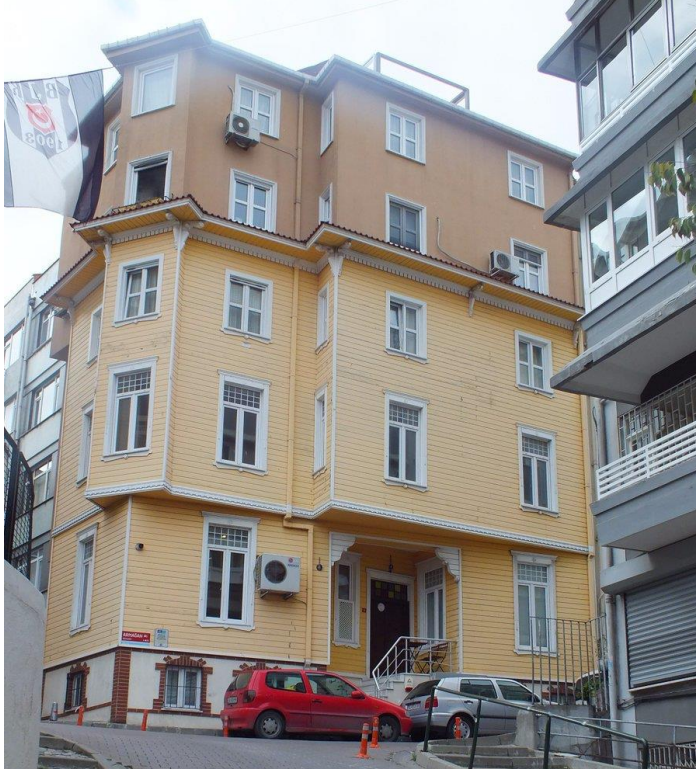
Resim 3.29. Muhtemel kat eklemesi yapılmış yapı

İncelenecek binaya asıl inşaat tamamlandıktan sonra ek yapılmışsa kullanıcı tarafından bunun belirtilmesi istenmektedir. Ayrıca son ek yapım yılı belirtilerek, zaman aşımına uğramış olup olmamasına bakılmalıdır. Sonradan kat eklemesi yapılmış muhtemel bir yapı, Resim 3.29.'te verilmektedir.

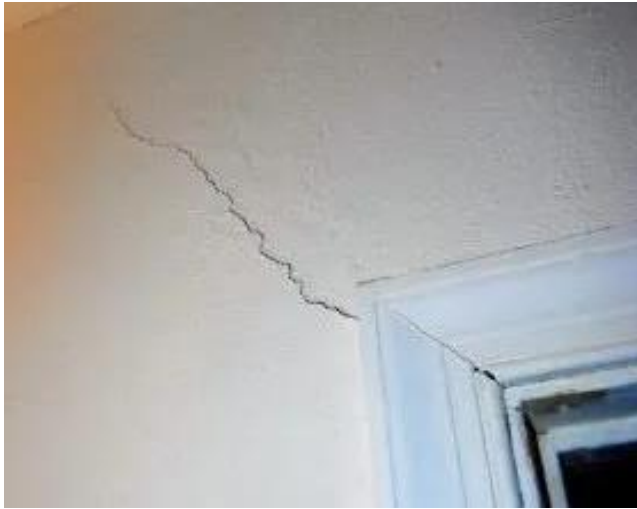
Resim 3.30. Kapı köşesinde çatlak oluşumu

Kapı ya da pencere köşelerinde 45 derecelik çatlakların görülmesi, yapıda zamanla duvarlar arası yük dağılımları arasında farklılıklar olduğunu göstermektedir. Bu nedenle, olumsuzluk parametresi ele alınmaktadır. Resim 3.30’ da kapı köşesinde oluşmuş 45 derecelik açılı çatlak oluşumu görülmektedir.

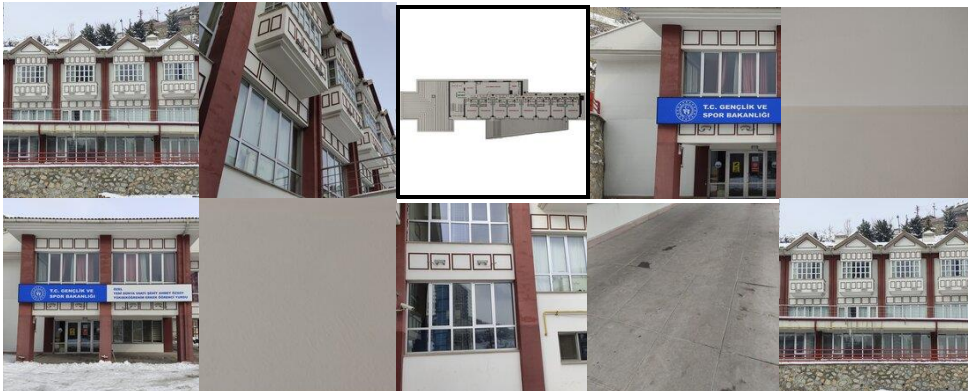
Resim 4.6. Ankara/Mamak ilçesi yurt binası YZ uygulamasında kullanılan görseller

Yapı, Ankara ilinin Mamak ilçesi, Harman Mahallesi 155. Sokak No:21’de yer almaktadır. Yapısal sistem türü ‘betonarme çerçeve’ olarak ele alınan yapı, zemin ve 2 normal kat olmak üzere toplamda 3 kattan oluşmaktadır. Toplam bina kullanım alanı 1520m<sup>2</sup> olan yapının, bina kullanım amacı ‘yurt’ olarak ele alınmaktadır. Yapının bulunduğu zemin ile ilgili herhangi bir veriye ulaşılamadığından, TBDY-2018’e göre zemin sınıfı ‘ZD’ olarak ele alınmaktadır. Bunun yanı sıra, yapının içine girilebilmiş ve plan düzenini görebileceğimiz çizimlere ulaşılabılmıştır. Yapıya ait dış cephe görseli ve bununla beraber yapay zeka uygulamasında tahminde bulunması istenilen görseller, sırasıyla Resim 4.5. ve Resim 4.6.’da verilmektedir.

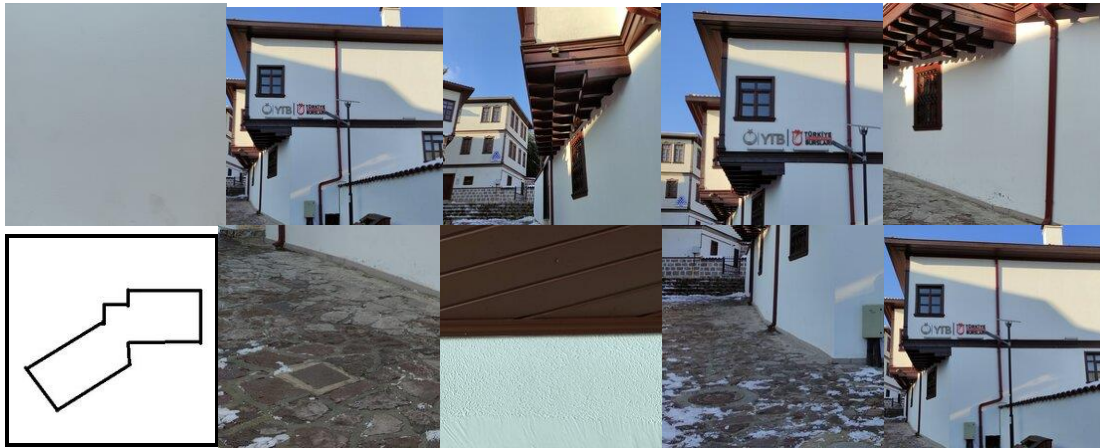
Resim 4.8. Ankara/Altındağ ofis binası YZ uygulamasında kullanılan görseller

Yapı, Ankara ilinin Altındağ ilçesi, Sakarya Mahallesi, Öz Sokak No:10'da yer almaktadır. Yapısal sistem türü 'yığma yapı' olarak ele alınan yapı, zemin ve 1 normal kat olmak üzere toplamda 2 kattan oluşmaktadır. Bina kullanım amacı 'işyeri' olarak ele alınan yapının, bulunduğu zemin ile ilgili herhangi bir veriye ulaşamadığından, TBDY-2018'e göre zemin sınıfı 'ZD' olarak ele alınmaktadır. Bunun yanı sıra, yapının içine girilebilmiş ancak, yapı ile ilgili detaylı çizimlere ulaşamamıştır. Yapıya ait dış cephe görseli ve bununla beraber yapay zeka uygulamasında tahminde bulunması istenilen görseller, sırasıyla Resim 4.7. ve Resim 4.8.'da verilmektedir.

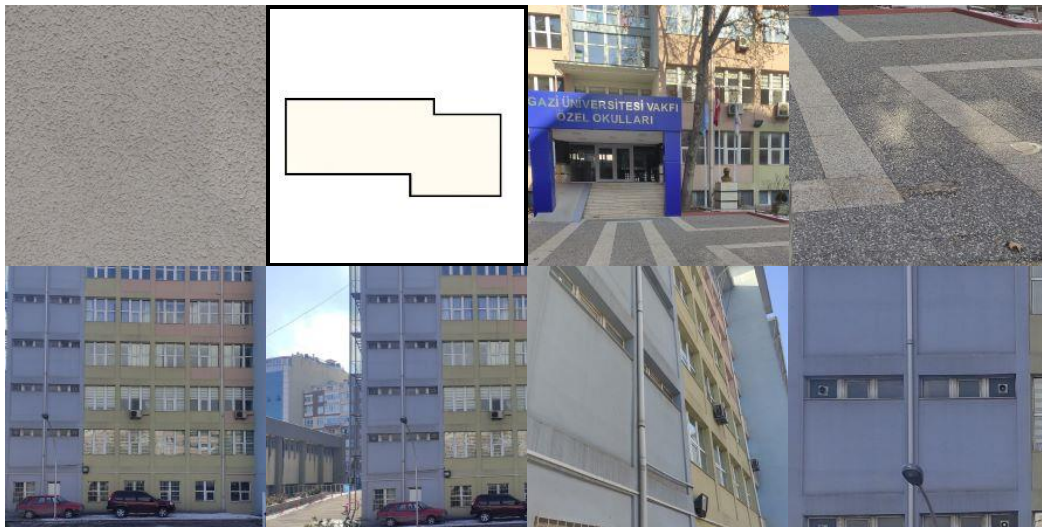
Resim 4.16. Ankara/Altındağ konut binası YZ uygulamasında kullanılan görseller

Yapı, Ankara ilinin Çankaya ilçesi, Maltepe Mahallesi, Ali Suavi Sokak No:15'te yer almaktadır. Yapısal sistem türü 'betonarme çerçeve ve perde' olarak ele alınan yapı, bodrum, zemin ve 5 normal kat olmak üzere toplamda 7 kattan oluşmaktadır. Yapı özel okul olarak kullanıldığından, bina kullanım amacı 'okul' olarak ele alınmaktadır. Yapının bulunduğu zemin ile ilgili herhangi bir veriye ulaşılamadığından, TBDY-2018'e göre zemin sınıfı 'ZD' olarak ele alınmaktadır. Bunun yanı sıra, yapının içine girilememiş ve yapı ile ilgili detaylı çizimlere ulaşılamamıştır. Yapıya ait dış cephe görseli ve bununla beraber yapay zeka uygulamasında tahminde bulunması istenilen görseller, sırasıyla Resim 4.15. ve Resim 4.16.'da verilmektedir.

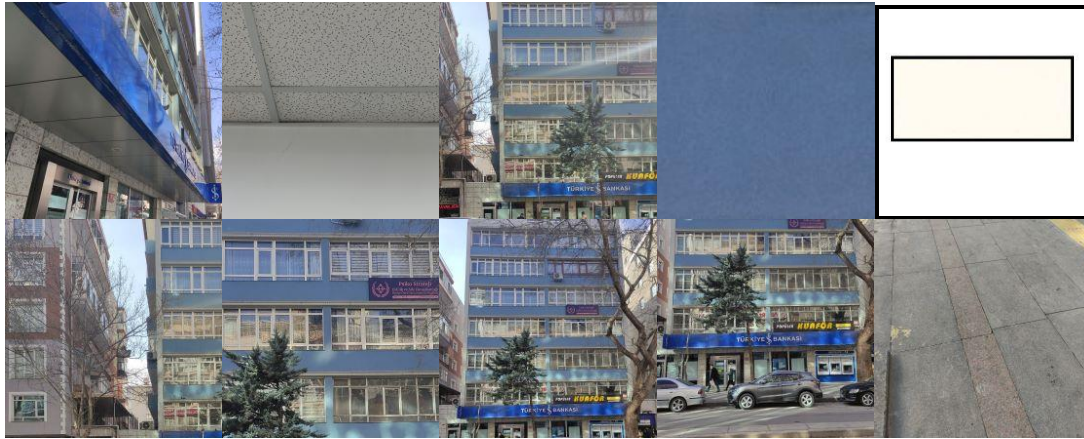
Resim 4.20. Ankara/Çankaya konut binası YZ uygulamasında kullanılan görseller

Yapı, Ankara ilinin Çankaya ilçesi, Eti Mahallesi, Gazi Mustafa Kemal Bulvarı No:108A'da yer almaktadır. Yapısal sistem türü 'betonarme çerçeve' olarak ele alınan yapı, bodrum, zemin ve 6 normal kat olmak üzere toplamda 8 kattan oluşmaktadır. Yapı konut ve iş yeri olarak kullanıldığından, bina kullanım amacı 'konut' olarak ele alınmaktadır. Yapının bulunduğu zemin ile ilgili herhangi bir veriye ulaşılamadığından, TBDY-2018'e göre zemin sınıfı 'ZD' olarak ele alınmaktadır. Bunun yanı sıra, yapının içine girilememiş ve yapı ile ilgili detaylı çizimlere ulaşılamamıştır. Yapıya ait dış cephe görseli ve bununla beraber yapay zeka uygulamasında tahminde bulunması istenilen görseller, sırasıyla Resim 4.19. ve Resim 4.20.'da verilmektedir.

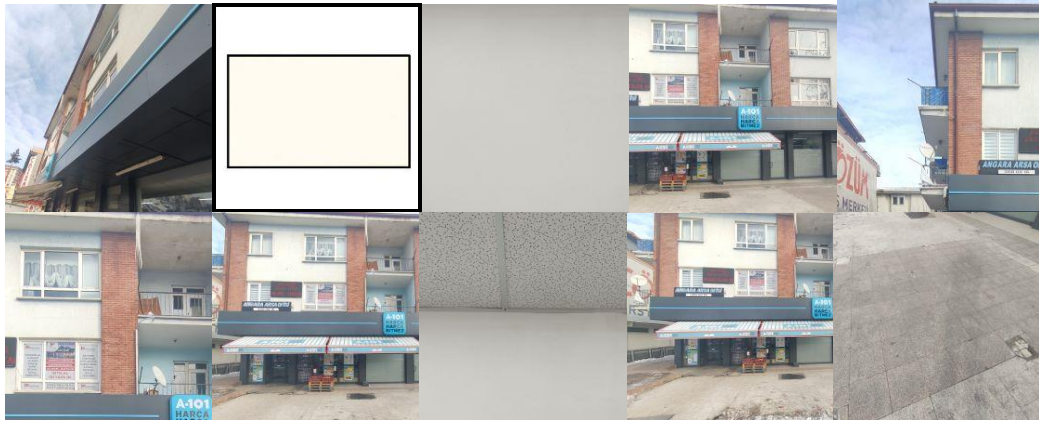
Resim 4.24. Ankara/Mamak Mamak caddesi konut binası YZ uygulamasında kullanılan görseller

Yapı, Ankara ilinin Mamak ilçesi, Hüseyingazi Mahallesi, Mamak Caddesi'nde yer almaktadır. Yapısal sistem türü 'betonarme çerçeve' olarak ele alınan yapı, bodrum, zemin ve 2 normal kat olmak üzere toplamda 4 kattan oluşmaktadır. Yapı konut-iş yeri olarak kullanıldığından, bina kullanım amacı 'konut' olarak ele alınmaktadır. Yapının bulunduğu zemin ile ilgili herhangi bir veriye ulaşılamadığından, TBDY-2018'e göre zemin sınıfı 'ZD' olarak ele alınmaktadır. Bunun yanı sıra, yapının içine girilebilmiş ancak, yapı ile ilgili detaylı çizimlere ulaşılamamıştır. Yapıya ait dış cephe görseli ve bununla beraber yapay zeka uygulamasında tahminde bulunması istenilen görseller, sırasıyla Resim 4.23. ve Resim 4.24.'da verilmektedir.

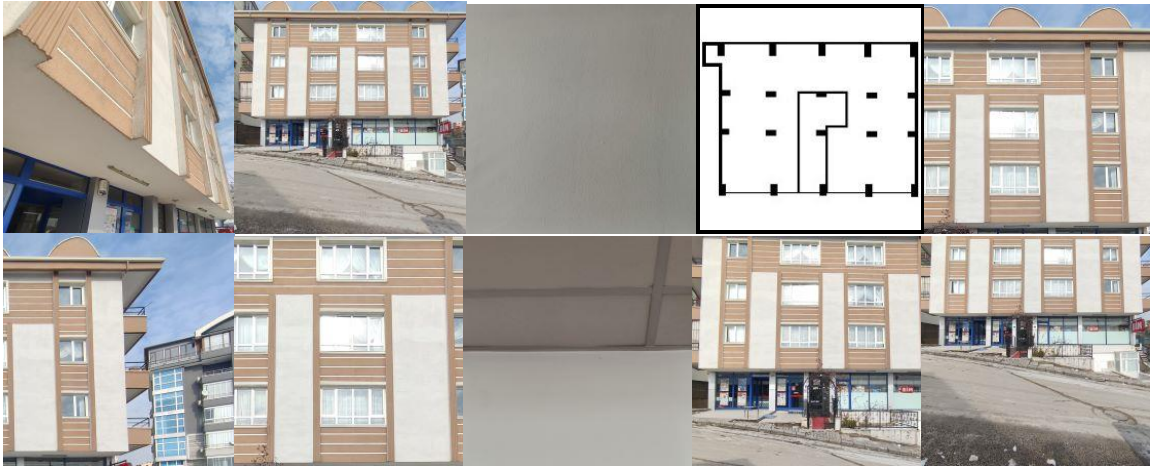
Resim 4.26. Ankara/Mamak konut-iş yeri binası YZ uygulamasında kullanılan görseller

Yapı, Ankara ilinin Mamak ilçesi, Harman Mahallesi, Ahmet Akbaş caddesi No:4/10'da yer almaktadır. Yapısal sistem türü 'betonarme çerçeve' olarak ele alınan yapı, bodrum, zemin ve 3 normal kat olmak üzere toplamda 5 kattan oluşmaktadır. Yapı konut-iş yeri olarak kullanıldığından, bina kullanım amacı 'konut' olarak ele alınmaktadır. Yapının bulunduğu zemin ile ilgili herhangi bir veriye ulaşılamadığından, TBDY-2018'e göre zemin sınıfı 'ZD' olarak ele alınmaktadır. Bunun yanı sıra, yapının içine girilebilmiş ancak, yapı ile ilgili detaylı çizimlere ulaşılamamıştır. Yapıya ait dış cephe görseli ve bununla beraber yapay zeka uygulamasında tahminde bulunması istenilen görseller, sırasıyla Resim 4.25. ve Resim 4.26.'da verilmektedir.

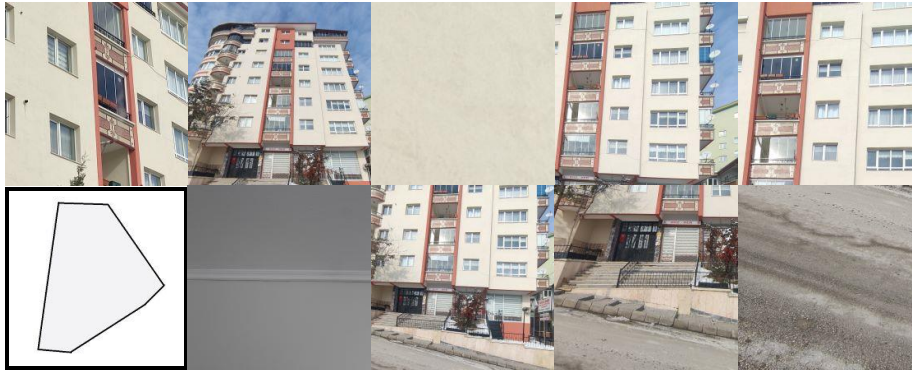
Resim 4.28. Ankara/Mamak Harman mahallesi konut-iş yeri binası YZ uygulamasında kullanılan görseller

Yapı, Ankara ilinin Mamak ilçesi, Harman Mahallesi, Ahmet Akbaş caddesi No:6'da yer almaktadır. Yapısal sistem türü 'betonarme çerçeve' olarak ele alınan yapı, bodrum, zemin ve 6 normal kat olmak üzere toplamda 8 kattan oluşmaktadır. Yapı konut-iş yeri olarak kullanıldığından, bina kullanım amacı 'konut' olarak ele alınmaktadır. Yapının bulunduğu zemin ile ilgili herhangi bir veriye ulaşılamadığından, TBDY-2018'e göre zemin sınıfı 'ZD' olarak ele alınmaktadır. Bunun yanı sıra, yapının içine girilememiş ve yapı ile ilgili detaylı çizimlere ulaşılamamıştır. Yapıya ait dış cephe görseli ve bununla beraber yapay zeka uygulamasında tahminde bulunması istenilen görseller, sırasıyla Resim 4.27. ve Resim 4.28.'da verilmektedir.

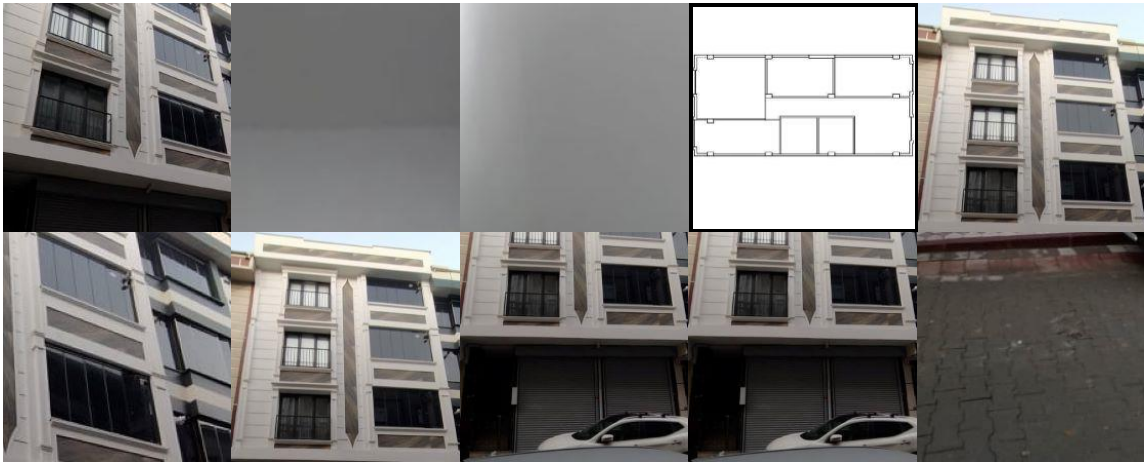
Resim 4.32. İstanbul/Sultangazi konut binası YZ uygulamasında kullanılan görseller

Yapı, İstanbul ilinin Sultangazi ilçesi, 50.Yıl Mahallesi, 2057. Sokak No:27’de yer almaktadır. Yapısal sistem türü ‘betonarme çerçeve’ olarak ele alınan yapı, 1 bodrum, zemin ve 4 normal kat olmak üzere toplamda 6 kattan oluşmaktadır. Yapı konut olarak kullanıldığından, bina kullanım amacı ‘konut’ olarak ele alınmaktadır. Yapının bulunduğu zemin ile ilgili herhangi bir veriye ulaşılamadığından, TBDY-2018’e göre zemin sınıfı ‘ZD’ olarak ele alınmaktadır. Bunun yanı sıra, yapının içine girilebilmiş ve plan düzenini görebileceğimiz çizimlere ulaşılabilmektedir. Yapıya ait dış cephe görseli ve bununla beraber yapay zeka uygulamasında tahminde bulunması istenilen görseller, sırasıyla Resim 4.31. ve Resim 4.32.’da verilmektedir.

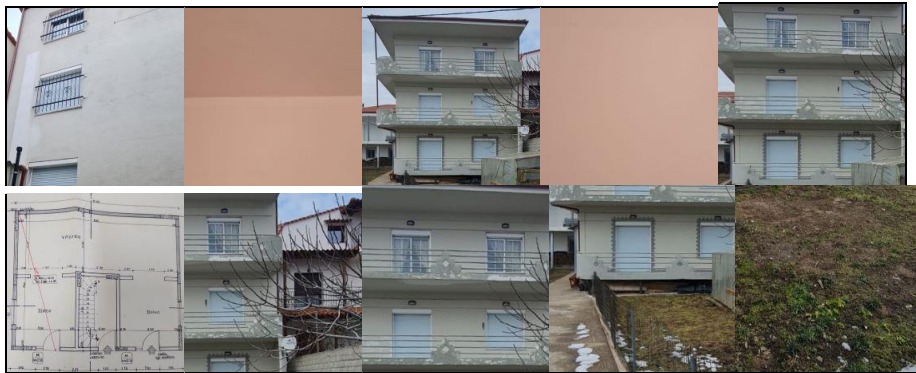
Resim 4.32. Yunanistan/Xanthi Myki ilçesi konut binası YZ uygulamasında kullanılan görseller

Yapı, Yunanistan'ın Xanthi ilinin, Myki ilçesinde yer almaktadır. Yapısal sistem türü 'betonarme çerçeve' olarak ele alınan yapı, zemin ve 2 normal kat olmak üzere toplamda 3 kattan oluşmaktadır. Yapı konut olarak kullanıldığından, bina kullanım amacı 'konut' olarak ele alınmaktadır. Yapının bulunduğu zemin ile ilgili herhangi bir veriye ulaşılamadığından, TBDY-2018'e göre zemin sınıfı 'ZD' olarak ele alınmaktadır. Bunun yanı sıra, yapının içine girilebilmiş ve plan düzenini görebileceğimiz çizimlere ulaşılabilmiştir. Yapıya ait dış cephe görseli ve bununla beraber yapay zeka uygulamasında tahminde bulunması istenilen görseller, sırasıyla Resim 4.35. ve Resim 4.36.'da verilmektedir.
