**BETONARME KİRİŞLERİN ÇELİK KABLOLARLA KESMEYE KARŞI  
GÜÇLENDİRİLMESİ**

**YÜKSEK LİSANS TEZİ  
İNŞAAT MÜHENDİSLİĞİ ANA BİLİM DALI**

**GAZİ ÜNİVERSİTESİ  
FEN BİLİMLERİ ENSTİTÜSÜ**

**MAYIS 2023**

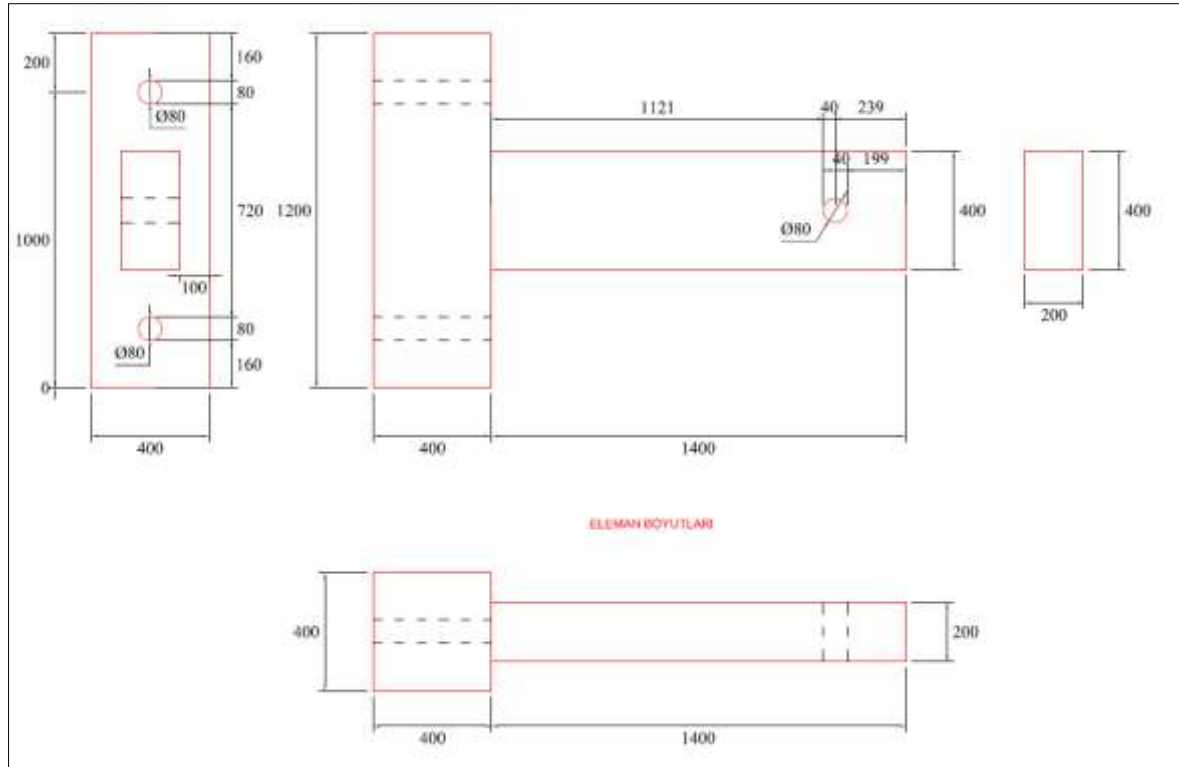
Şekil 4.1. Deney elemanları

Deney için hazırlanan tüm elemanların kalıpları ayrı ayrı imal edilmiş ve beton tek seferde hazır betonla dökülmüştür. Eleman boyut ve detayları Şekil 4.1 ile gösterilmiştir.

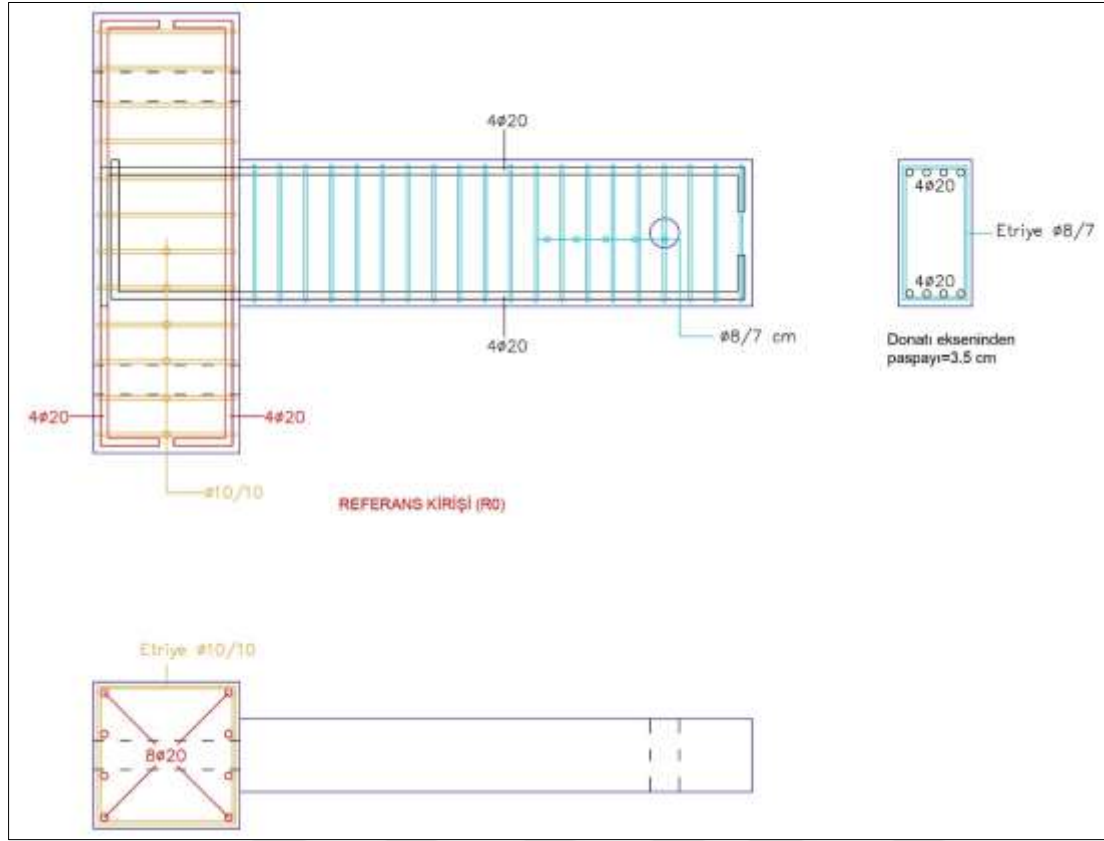
Şekil 4.2. R0 Referans deney elemanına ait donatı detayı

Deney elemanlarından R0 ve R8 numuneleri, sırasıyla 70 mm ve 100 mm etriye aralığına sahip olup, donatı detayları Şekil 4.2 ve Şekil 4.3 ile gösterilmiştir. Güçlendirilecek deney elemanlarına ait donatı detayları da Şekil 4.4 ile verilmiştir.

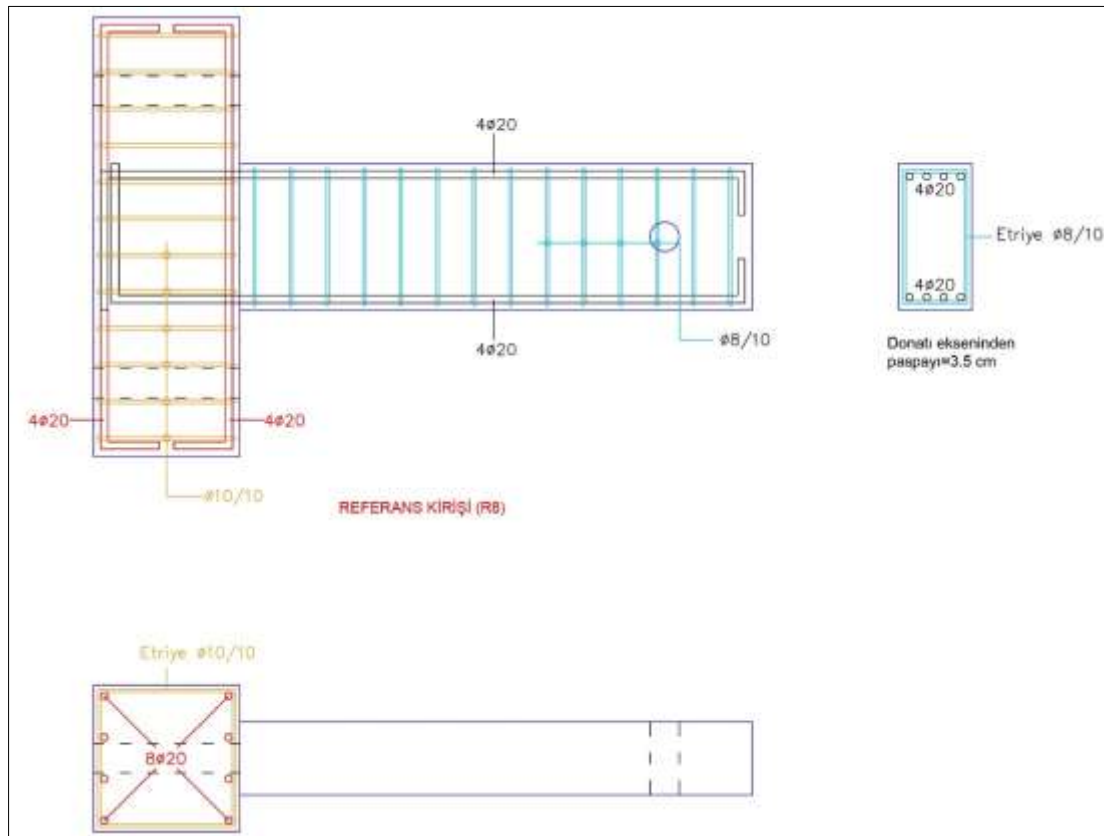
Şekil 4.3. R8 Referans deney elemanına ait donatı detayı

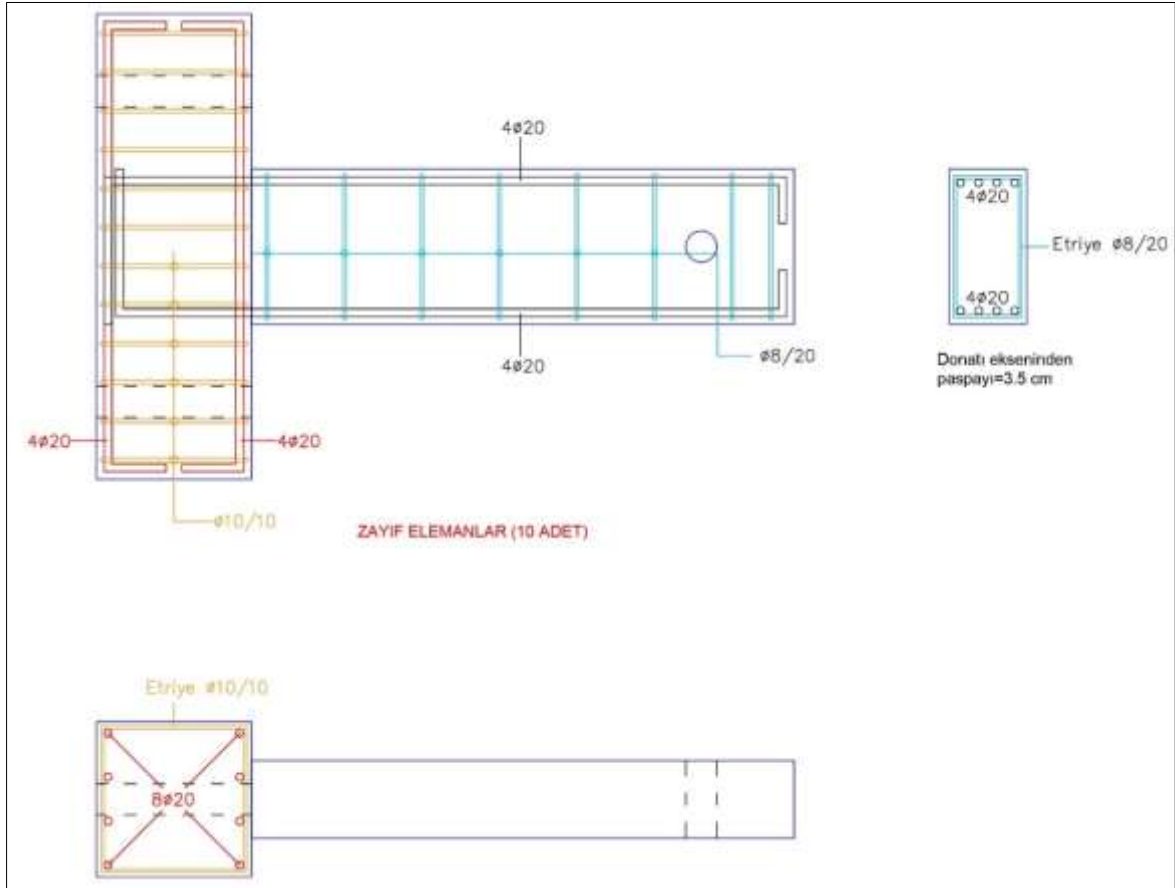
Şekil 4.4. Güçlendirilecek deney elemanlarına ait donatı detayı

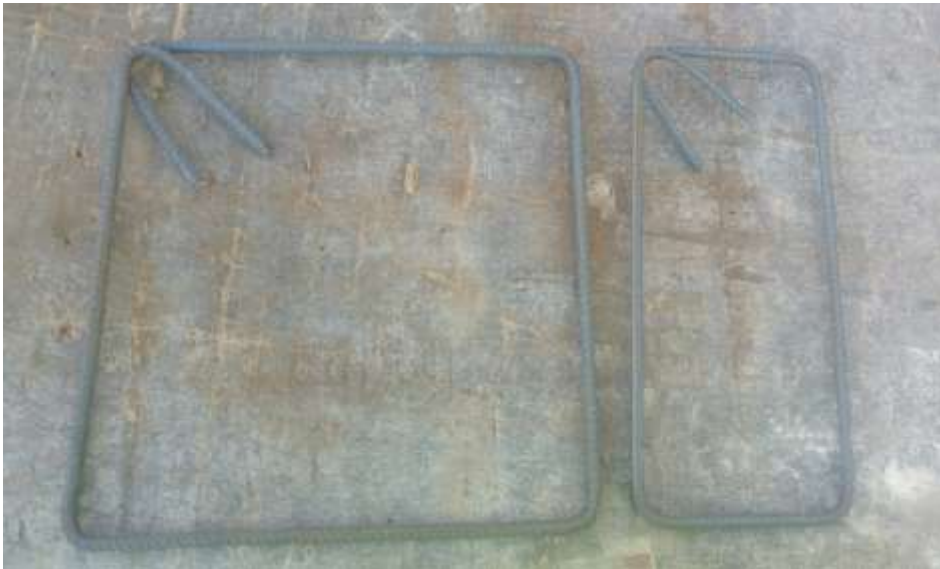
Resim 4.1. Deney elemanlarında kullanılan etriyeler

Hazırlanan deney elamanlarında, 8 mm çapında etriye kullanılan kirişler için 80 mm uzunluğunda kanca, 10 mm çapında etriye kullanılan rijit kısım için 100 mm çapında kanca olacak şekilde etriyeler 135° olarak Resim 4.1’de gösterildiği gibi imal edilmiştir. Kirişlerde, etriyeler şaşırtmalı olarak bağlanmış olup, Resim 4.2 ile gösterilmiştir.

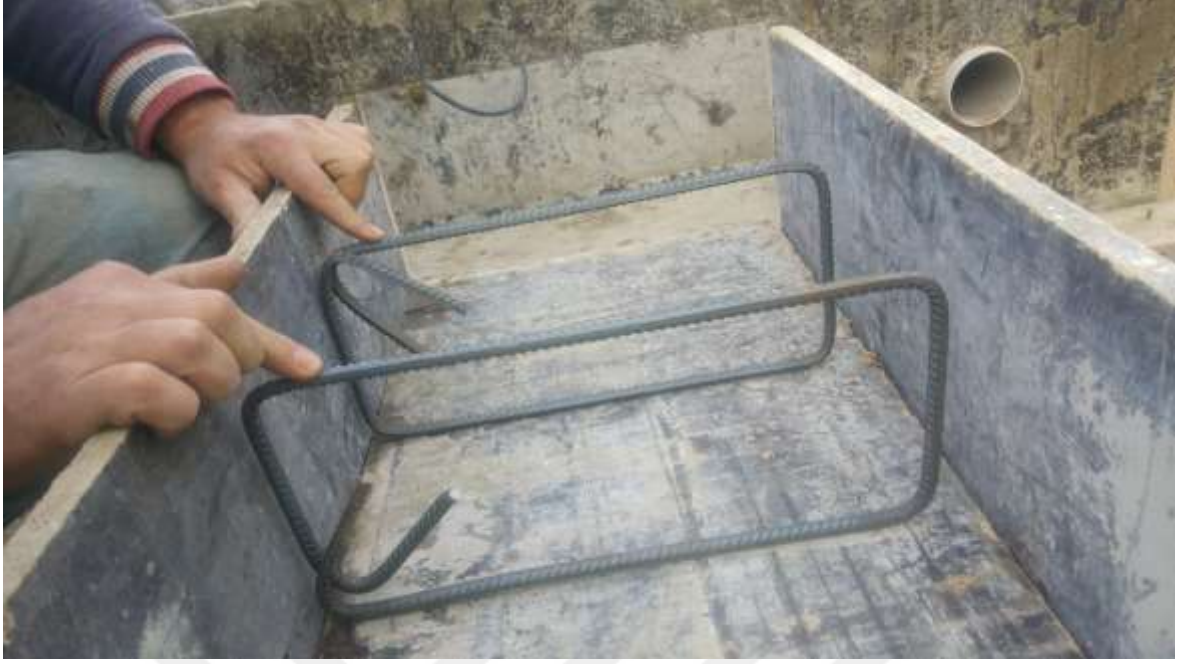
Resim 4.2. Kirişlerde etriyelerin yerleşim örneği

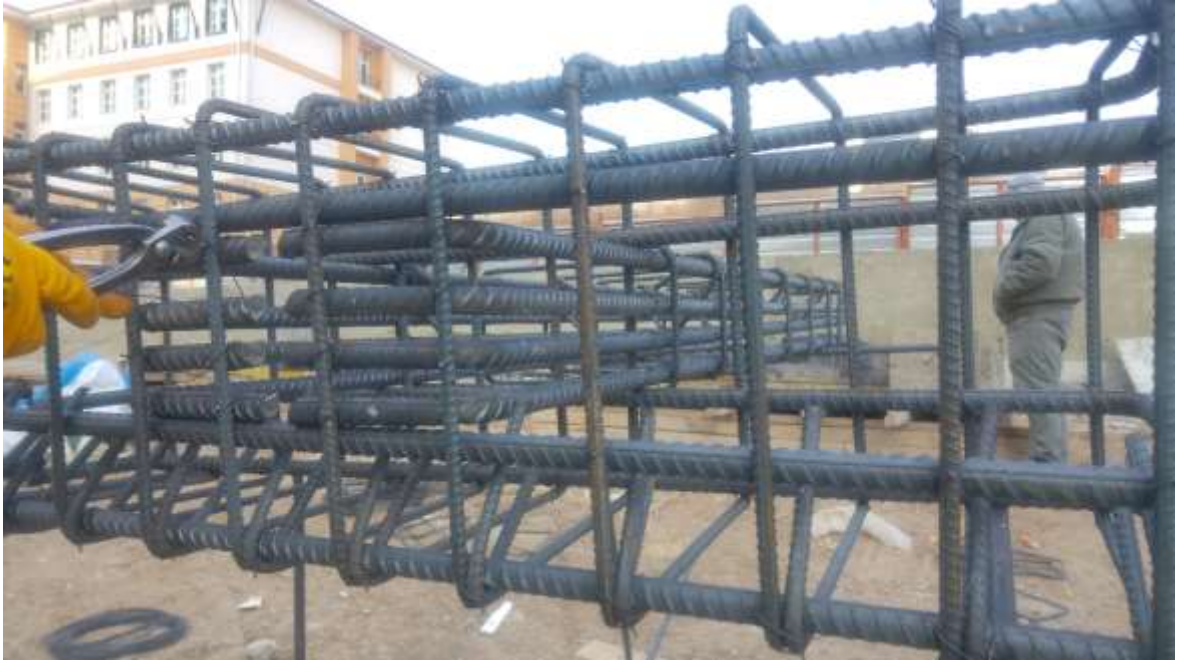
Resim 4.3. Hazırlanan deney elemanı donatısı

Büyük bir titizlikle işçiliği takip edilen deney elemanlarının, kalıba yerleştirilmek için hazırlanan bir örneği Resim 4.3 ile gösterilmiştir.

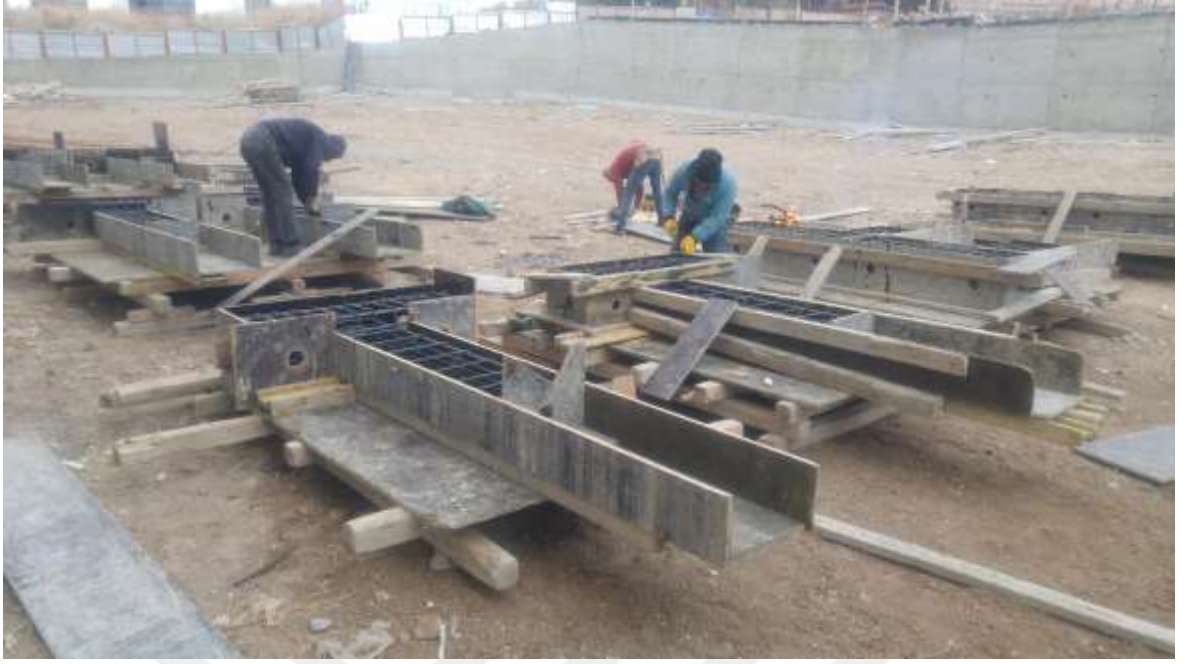
Resim 4.4. Her bir deney elemanı için ayrı hazırlanan kalıplar

Deney elemanları, her biri ayrı kalıba tek seferde Resim 4.4 ile gösterildiği üzere yerleştirilmiştir.

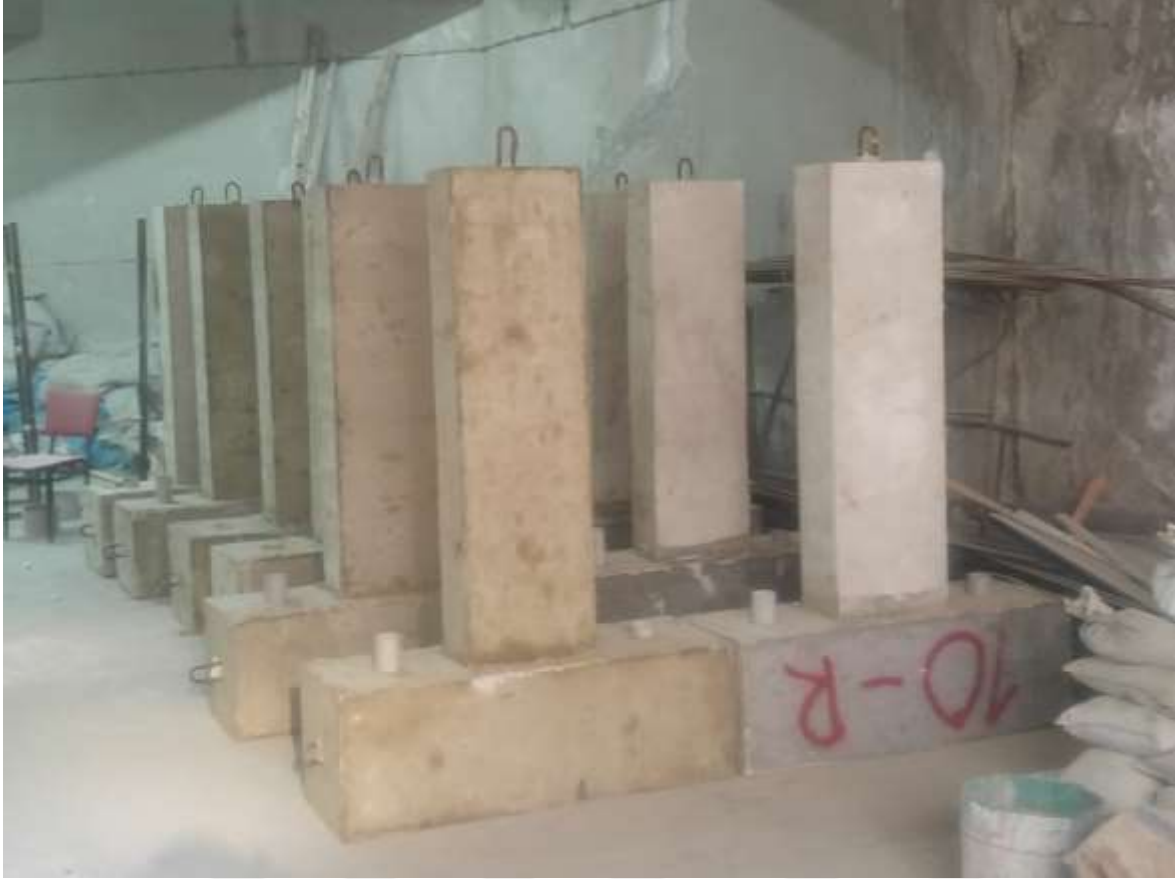
Resim 4.5. Güçlendirme işlemleri öncesi deney elemanları

Deney elemanları, imalatının şantiyede tamamlanmasının ardından güçlendirme işlemleri ve deneye hazırlıkları için Gazi Üniversitesi Yapı Mekaniği Laboratuvarı'na getirilmiştir. Güçlendirme işlemleri öncesi deney elemanlarının durumu Resim 4.5 ile gösterilmiştir.

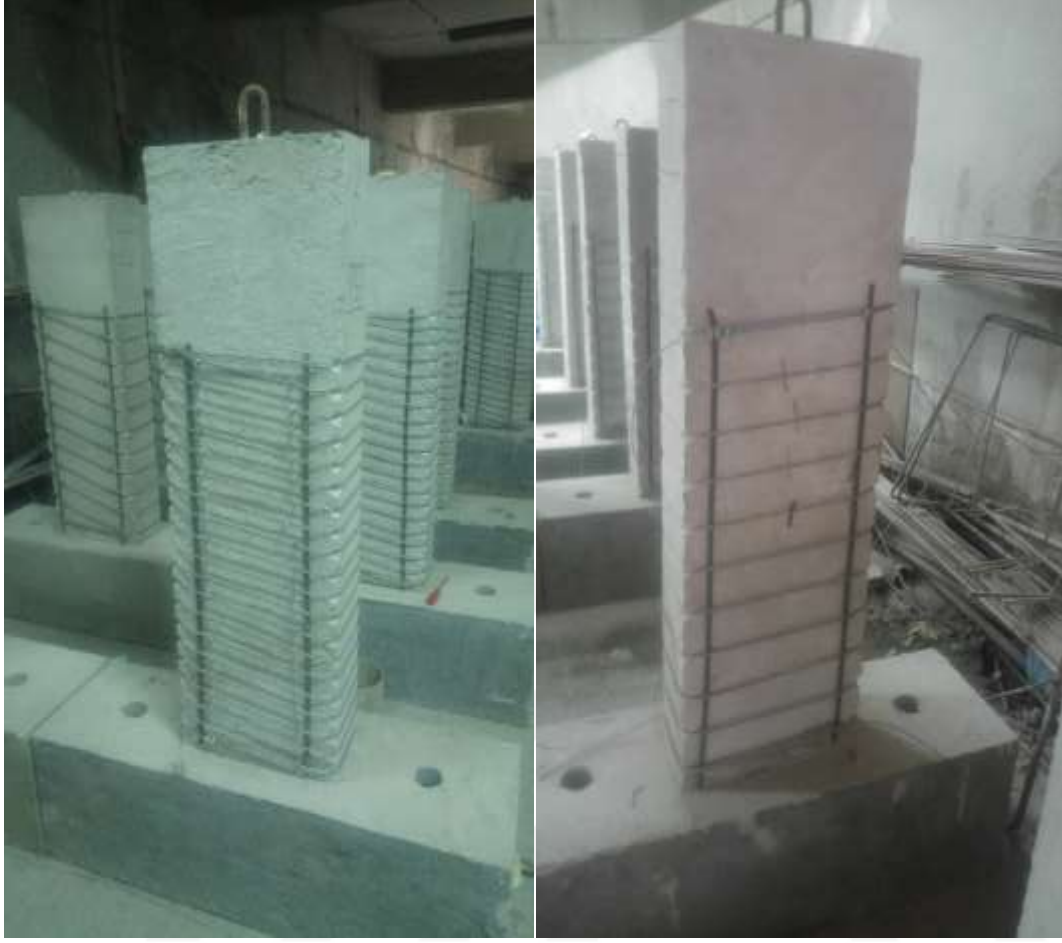
Resim 4.6. Çelik kablo ile güçlendirme yapılmış elemanların durumu

Deney elemanlarının laboratuvara getirilmesinin ardından, çelik kabloların geçeceği yerler belirlenerek pahlanmış ve kabloların içerisinden geçeceği bir yuva oluşturulmuştur. Çelik kablolar el ile çift sıra sarılmış ve yeterince sıkı olmayan kısımları daha sonra çiviler yardımıyla sıkıştırılmıştır. Elemanların çelik kablolar ile sargılanmasının ardından, kiriş ile arasında nitelikli sıvanın bulunabilmesi için 10 mm çapında donatılar kullanılmıştır. Resim 4.6 ile güçlendirme işlemleri yapılmış elemanların durumu gösterilmiştir. Resim 4.7 ile çivi ile kabloların sıkıştırılması yönteminde kabloların son durumunun temsili yakın çekim görseli verilmiştir. Çelik kablolarda gevşeklik mevcutsa, bu yöntem kullanılarak sıkıştırılmış ve gevşeklik giderilmiştir. Kilit sistemi bulunan deney elemanlarının ön ve arka yüzünün köşeye yakın noktalarında klemensler kullanılmıştır. İşçiliği uzun süren bu sistemin faydasının ne ölçüde olduğu deneyler ile birlikte incelenmiştir.

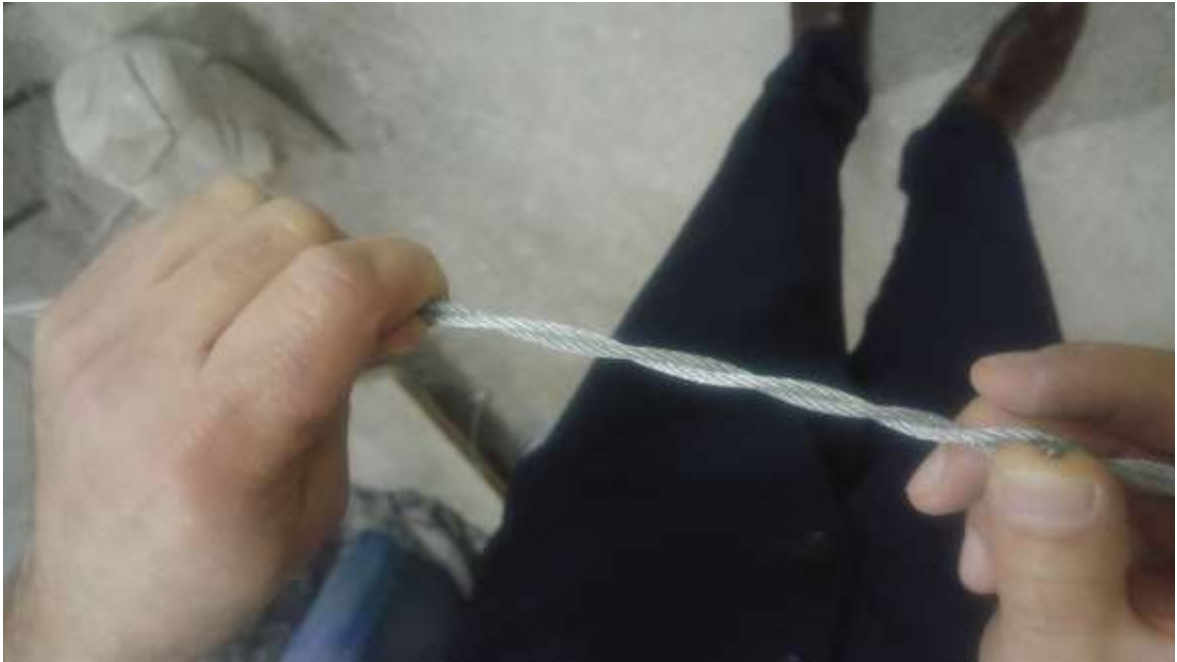
Resim 4.7. Çelik kablonun çivi ile gevşekliğinin giderilmesi

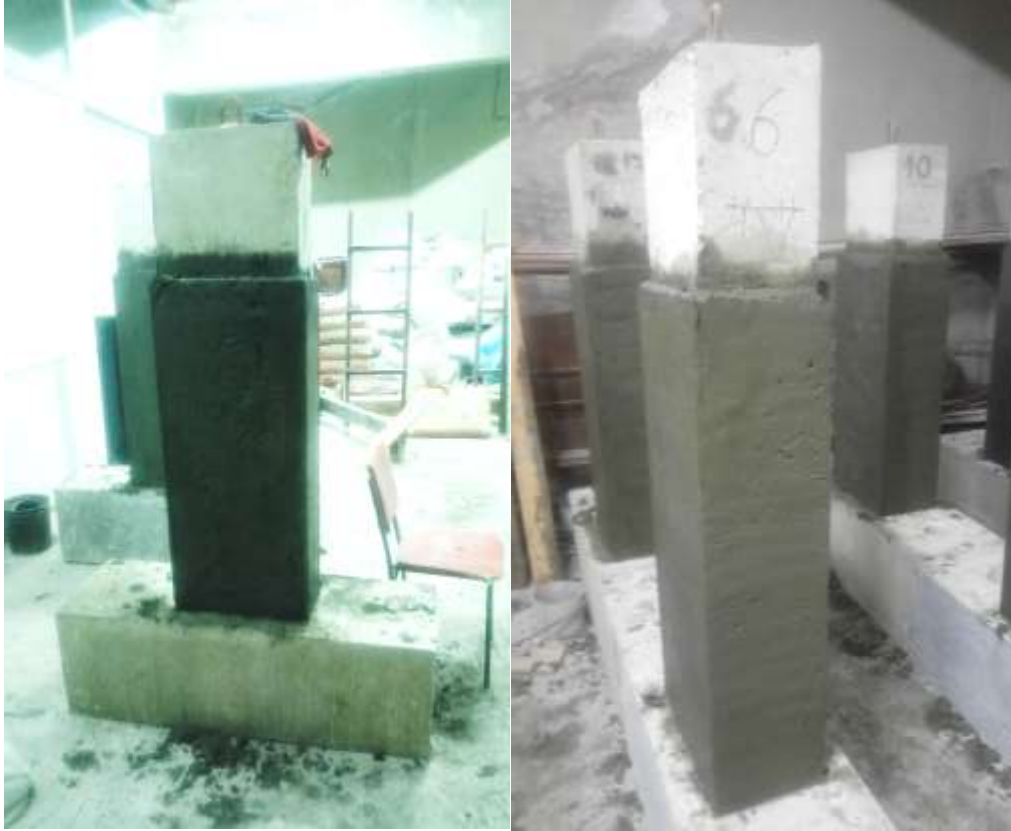
Resim 4.8. Sıva yapılan elemanlar

Deney elemanlarından sıvalı olanlara, laboratuvarında aynı gün sıvacı ustası tarafından sıva yapılmıştır. Sıva için tamir harcı kullanılmış olup, kullanım talimatları doğrultusunda imalat gerçekleştirilmiştir. Resim 4.8 ile sıva yapılan elemanların ilk günkü ve Resim 4.9 ile de 3 gün sonraki görünüşleri verilmiştir. Sıvalı elemanlara ait ilk deney, sıva işleminin yapılmasının 21. gününde gerçekleştirilmiştir.

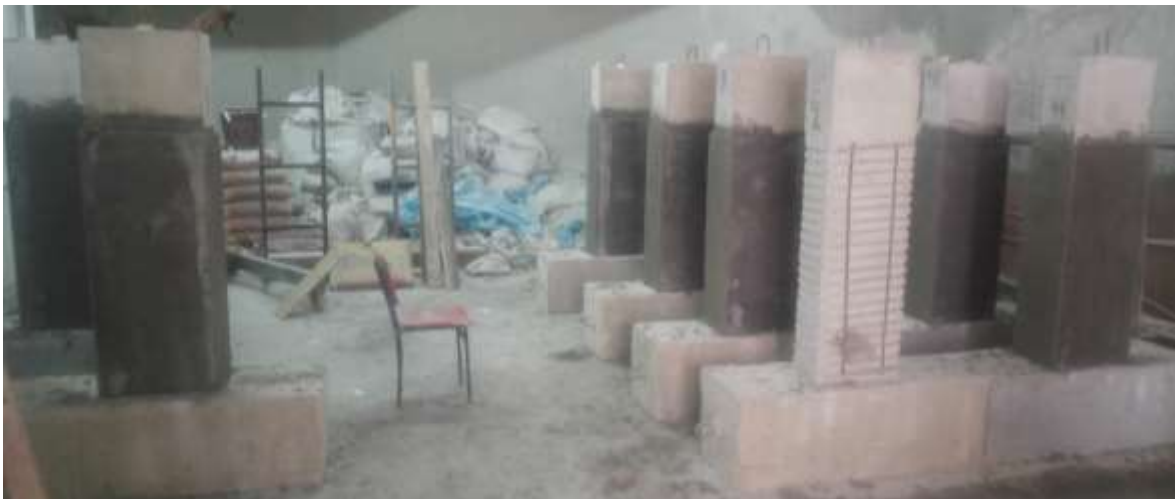
Resim 4.9. Sıva yapılan elemanların 3 gün sonra toplu görünümü

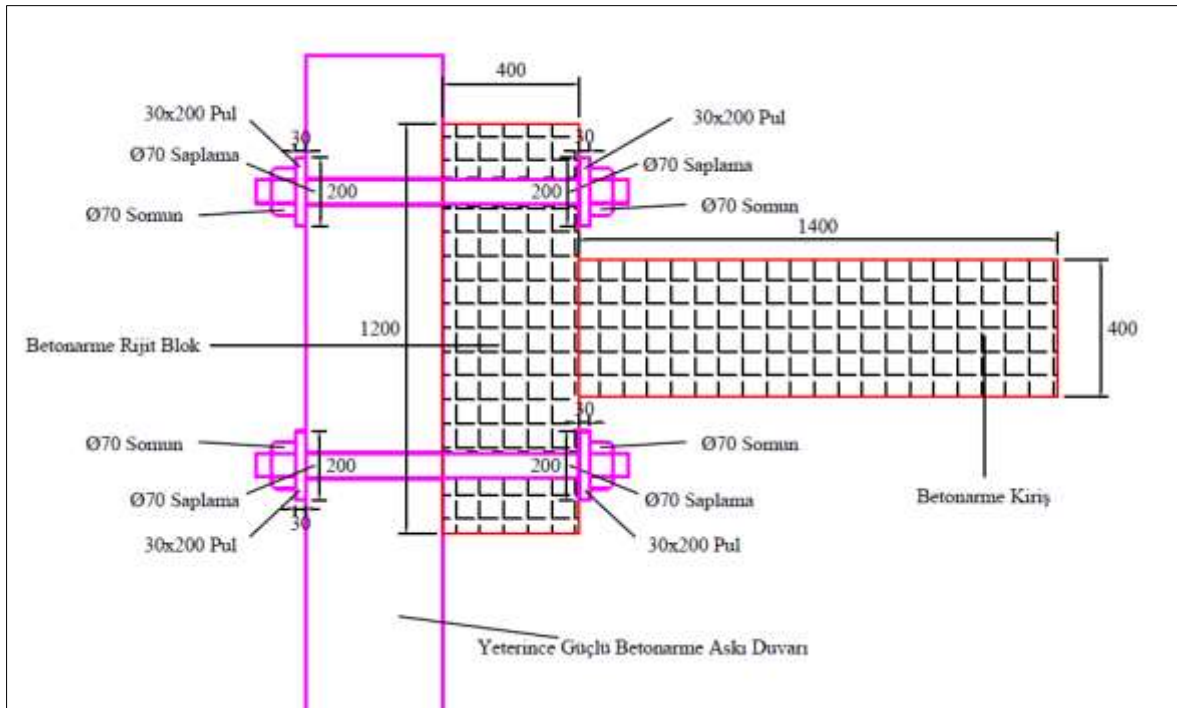
Şekil 4.5. Deney elemanının rijit duvara bağlanması

Deneysel çalışmadaki elemanların deneyleri Gazi Üniversitesi Mühendislik Fakültesi Yapı Mekaniği Laboratuvarında yapılmıştır. Rijit deney platformuna deney elemanları Şekil 4.5 ile verilen askı düzeni ile bağlanarak tersinir tekrarlanır yükler altında deney gerçekleştirilmiştir.

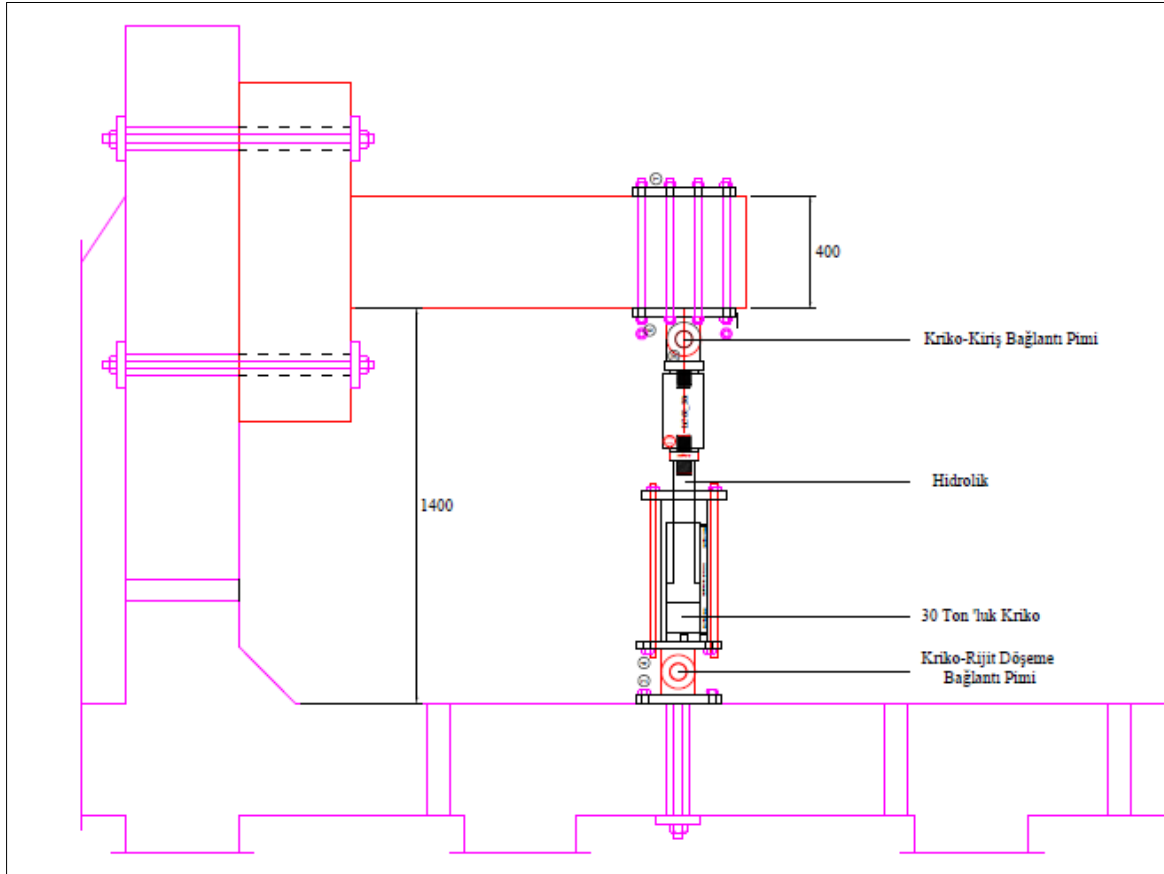
Şekil 4.6. Deneylere ait yükleme düzeni

Deney elemanları, tersinir tekrarlanır yükler altında test edilmiştir. Deney elemanları akma noktasına kadar yükleme yapıldıktan sonra, her çevrimde 15 mm kademeli olarak artacak şekilde yüklemelere deplasman kontrollü olarak devam edilmiştir. Yüklemeler, 30 ton kapasiteli çift etkili hidrolik kriko yardımıyla gerçekleştirilmiştir. Deneye ait yükleme düzeni Şekil 4.6 ile gösterilmiştir.

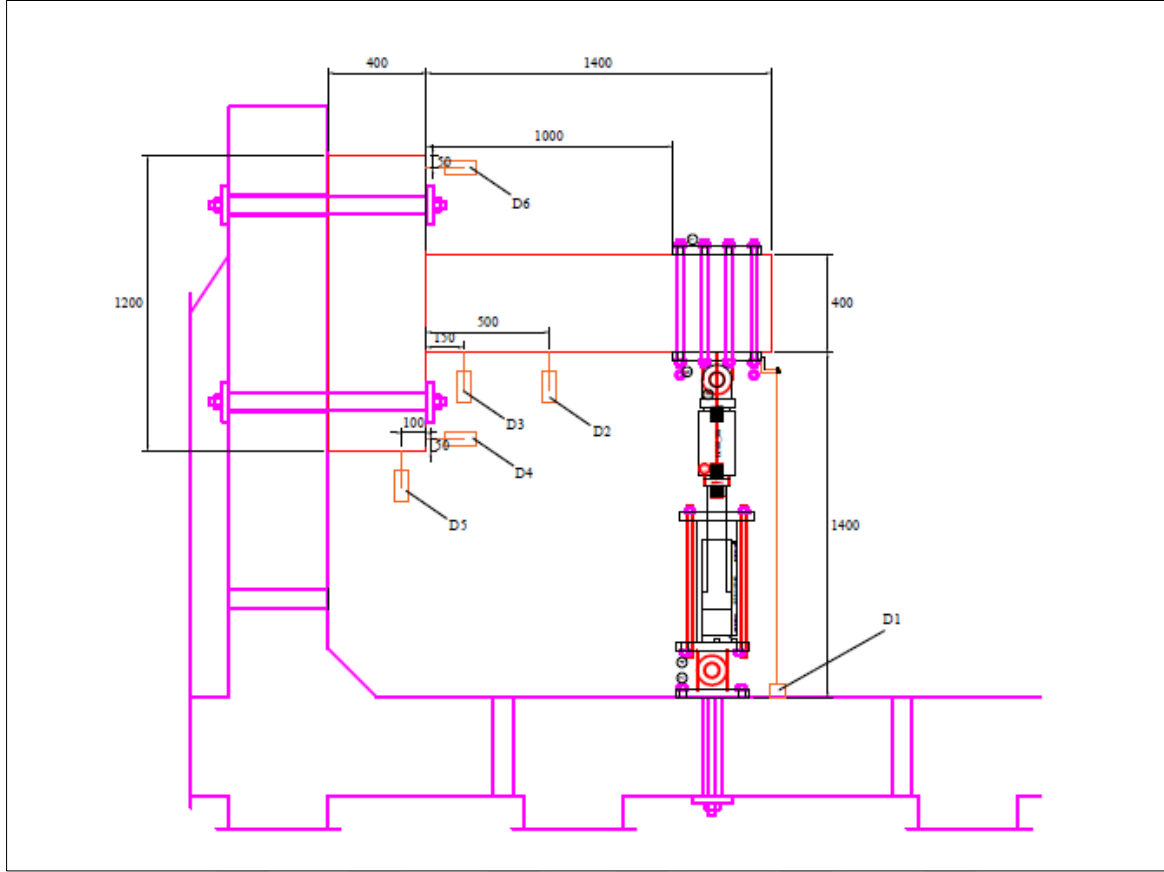
Şekil 4.7. Deneylere ait sistemin ölçüm düzeni

Deney elemanlarının yüklemeler altındaki yer değiştirmelerini ölçmek için sistemde 6 adet elektronik deplasman ölçer (LVDT) kullanılmıştır. Bu ölçüm cihazlarından alınan veri, elektronik dönüştürücü ile bilgisayara kaydedilmiştir. Şekil 4.7 ile verilen ölçüm düzeninde, her bir LVDT, “D” harfi ve bir numara ile isimlendirilmiştir. D1 kiriş uç deplasmanını, D2 – D3 ve D4 – D6 rijit blok dönmesini, D5 düşey yönde rijit hareketi takip edebilmek için yerleştirilmiştir. Bilgisayara kaydedilen verilerin olası enerji kesintisinde kaybolmaması için bilgisayar kesintisiz güç kaynağına (UPS) bağlı olarak verileri işlemiştir.

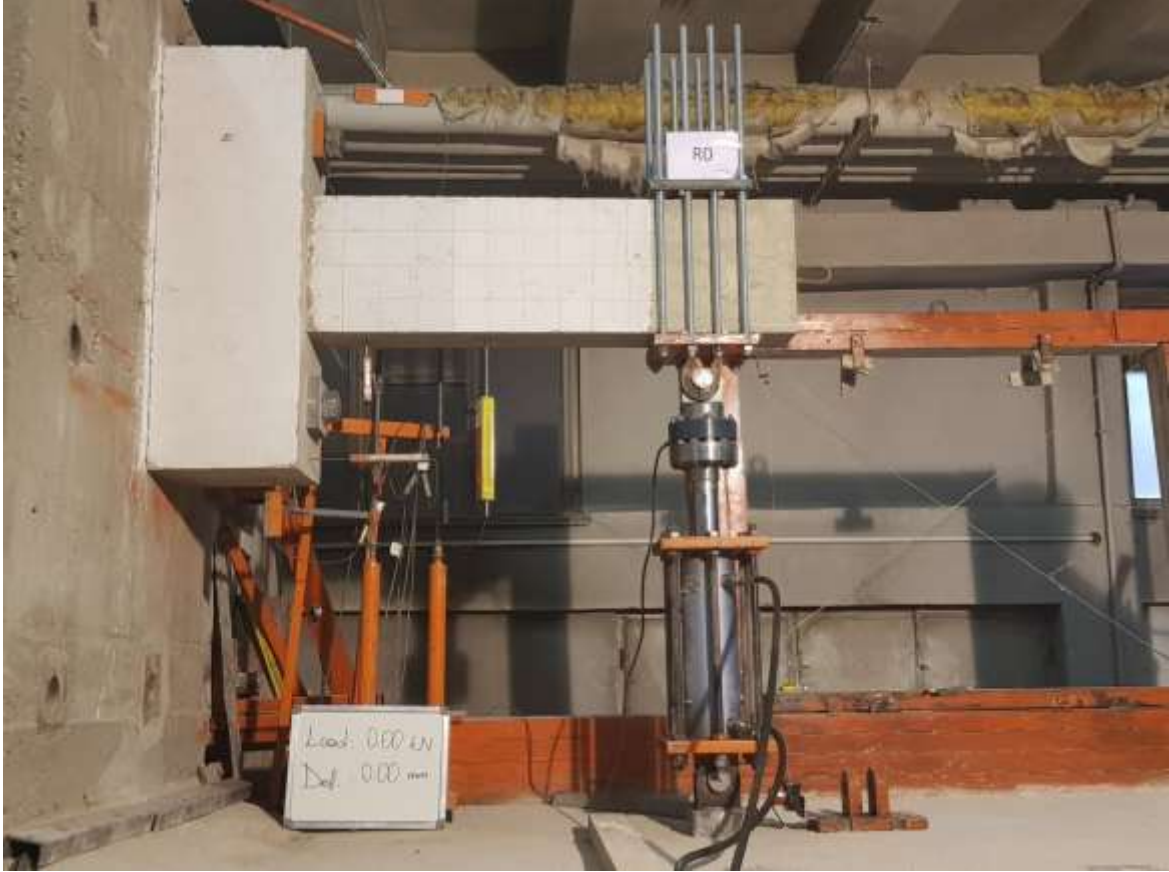
Resim 5.1. R0 deney elemanının deney  ncesi g r n m 

R0 deneyi ile 1. grubun referans deneyi yapılmıştır. İlgili deney elemanı Resim 5.1 ile gösterilmiştir. Pozitif yön yukarı tayin edilmiştir. İlk çevrimde ileri yönde akmaya kadar devam edilmiştir. Deneyde 59 kN yük altında 5 mm deplasmanda ilk çatlak gözlemlenmiştir. Rijit blokla arasında 300 mm ilerden başlayan çatlak, 67 kN yük altında 7 mm deplasman ile hafif kesme çatlağı niteliğindedir. 2. ve 3. çatlaklar sırasıyla 500 mm ve 40 mm bölgesinde eğilme çatlağı görünümünde oluşmuştur. 100 kN yüke ulaşıldığında deformasyon 12 mm olurken maksimum çatlak genişliği 0,3 mm olarak görülmüştür. Deney elemanı 185 kN yük ve 27 mm deplasmanda iken akma gerçekleşmiştir. Deformasyonun 30 mm'ye tamamlanarak daha sonra her çevrimde 15 mm artırılmasına karar verildi. Çevrim tamamlandı ve geri yöndeki çevrim de 195 kN yük -27 mm deplasman değerinde akma görüldü. Yine 30 mm'ye tamamlanan deformasyon ardından ileri yönde 45 mm deformasyon görülen 183 kN yüküne kadar yükleme yapıldı. Bu durumda maksimum çatlak

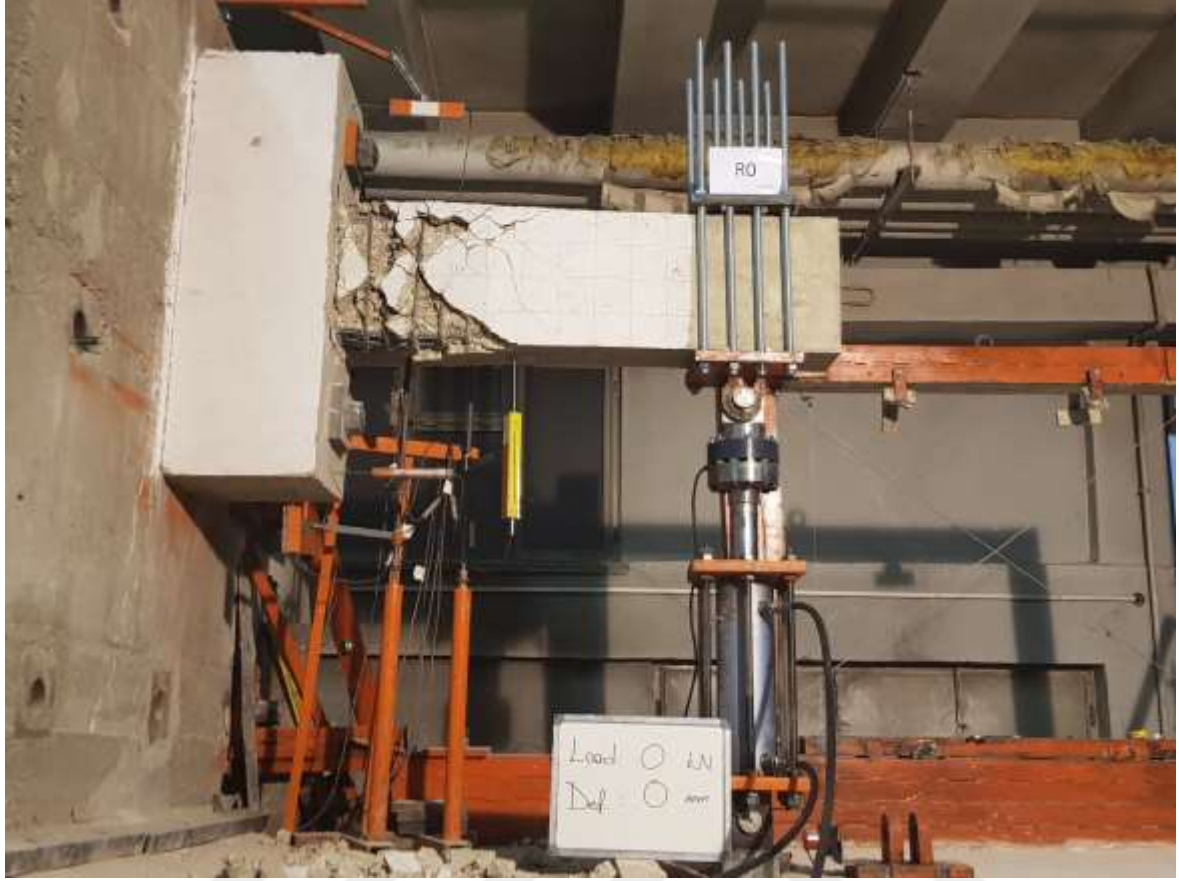
Resim 5.2. R0 deney elemanının deney sonrası görünümü

 evrimler sırasıyla, -193 kN y k ve -45 mm deplasman, 187 kN y k ve 60 mm deplasman, -201 kN y k ve -60 mm deplasman, 192 kN y k ve 75 mm deplasman, -200 kN y k ve -75 mm deplasman, 189 kN y k ve 90 mm deplasman, -183 kN y k ve -90 mm deplasman, 133 kN y k ve 105 mm deplasman, 105 kN y k ve -105 mm deplasman g r ld kten sonra 0 kN y k ve 0 mm deplasmanda deney sonlandırılmıřtır. Bu  evrimlere ait y k – deplasman grafięi řekil 5.1 g sterilmiřtir. Mafsal geliřimi 192 kN y k ve 75 mm deplasman durumunda yaklaşık 250 mm’de g zlenmiřtir. Bu b lgedeki  atlak geniřlikleri 3-4 mm civarındadır. Onun dıřında kalan b lgelerde  atlak sınırlı kalmıřtır ancak kiriřte kayma deformasyonları g r lmektedir. Bu deformasyonlar ilk 300 mm’ye kadar yaklaşık yatay g r n mde iken, sonra meyilinde deęiřiklikler g r lm řt r. Kiriřin deney sonundaki durumu Resim 5.2 ile g r lmektedir.

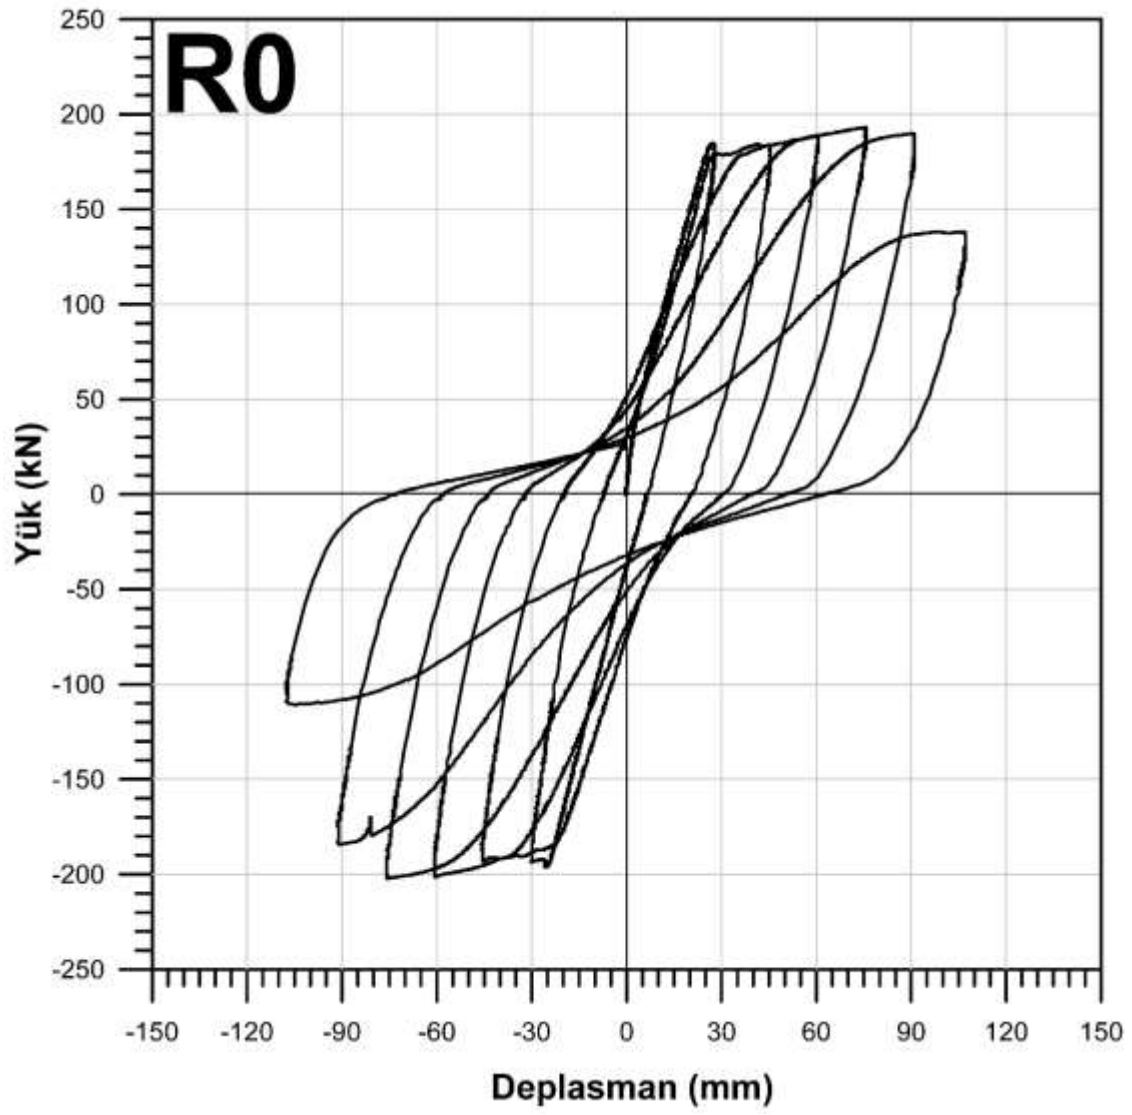
Şekil 5.1. R0 deney elemanı yük - deplasman ilişkisi

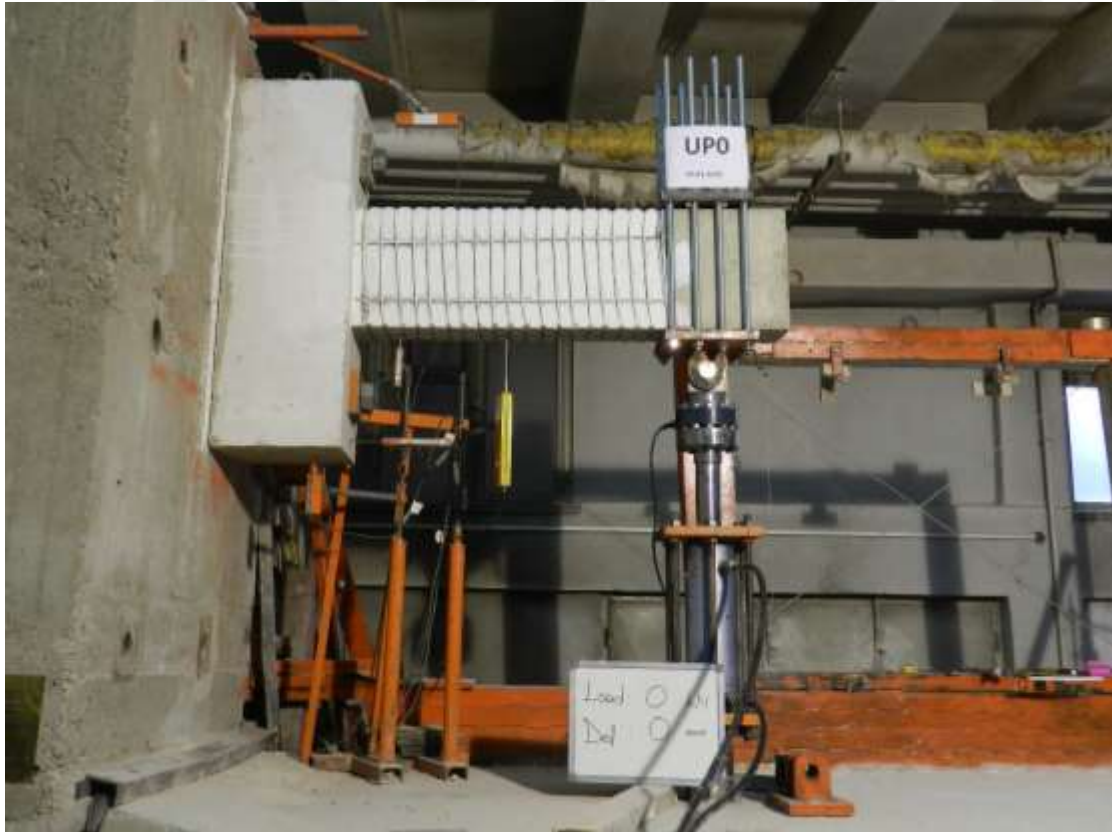
Resim 5.3. UP0 deney elemanının deney öncesi görünümü

UP0 elemanı ile ilk güçlendirilmiş eleman deneyi yapılmıştır. Elemana ait deney öncesi durum Resim 5.3 ile gösterilmiştir. Deney birinci çevrime doğru giderken önemli bir kesme çatlağı 800 mm'den başlamış, yaklaşık 35 derece açıyla 300 mm'ye kadar devam etmiştir. Oluşan kesme çatlağının genişliği 1,2 mm olarak gözlenmiştir. Akma yaklaşık 33 mm deplasmanda gerçekleşince ilk çevrimin 35 mm deplasmana tamamlanması kararlaştırılmıştır. 182 kN yük altında 35 mm deplasmanda birinci çevrimin ileri yöndeki hareketi tamamlanmıştır. Geri yönde yapılan yükleme ile -189 kN yük altında -30 mm deplasmanda gerçekleşen akmada çevrim bitmiştir. Bu esnada elemanda 2 adet çatlak görülmüştür. 900 mm'den başlayıp, 450 mm çizgisinin aşağısına kadar inen çatlak, 1 mm genişliğindedir. Çatlak genişliği ise 1,4 mm olan diğer çatlak ise 600 mm'den başlayıp 300 mm'ye kadar 45 derece açı ile gelmekte ve yaklaşık yatay devam edene kadar 0 mm'ye kadar ulaşmaktadır. 181 kN yük – 50 mm deplasman ve -191 kN yük -45 mm deplasman ile 2. çevrim tamamlanmıştır. Üçüncü çevrimde 185 kN yük ve 65 mm deplasman değerine erişildiğinde, ileri yönde 3 ana kesme çatlağı gözlenmiştir.

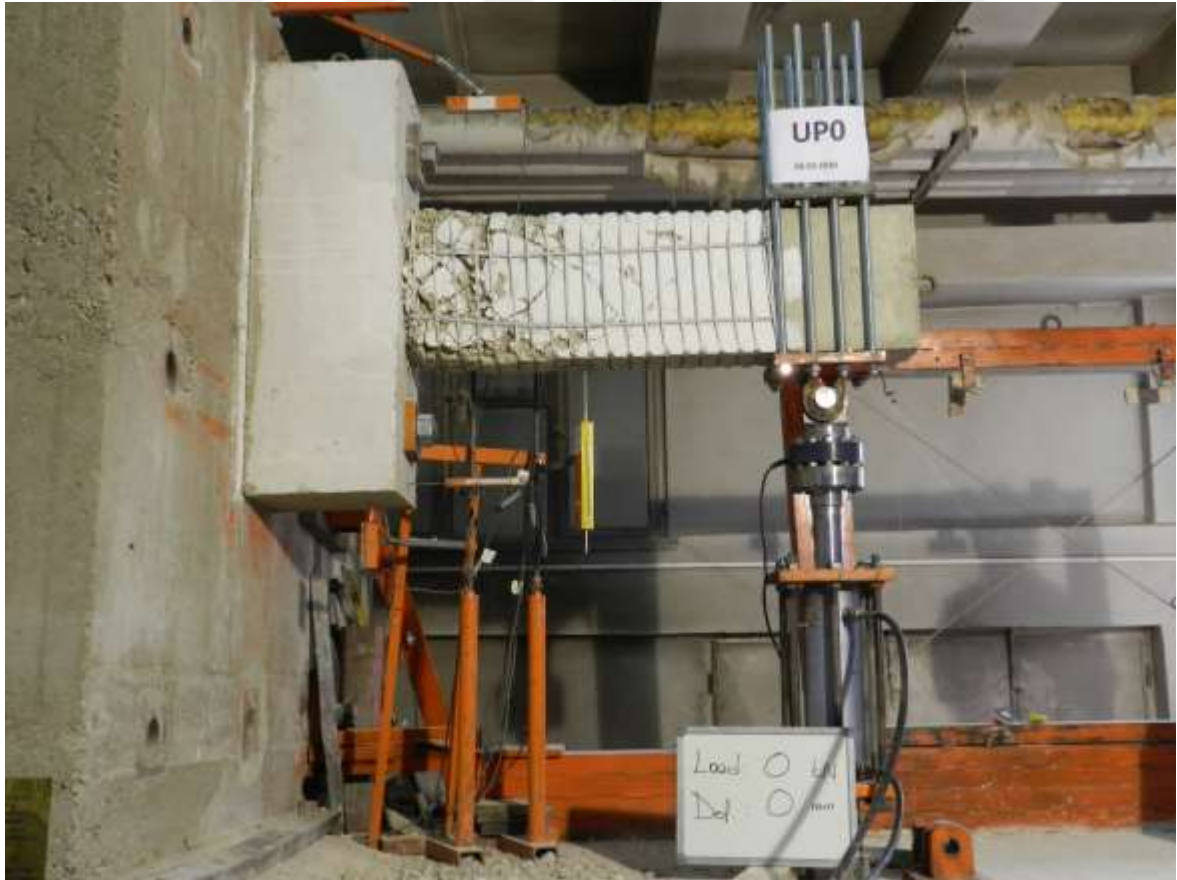
Resim 5.4. UP0 deney elemanının deney sonrası görünümü

-198 kN ve -60 mm deplasman ile 3. çevrim tamamlanmıştır. Dördüncü çevrimin ileri yöndeki yüklemesi 188 kN yük altında 80 mm deplasman ile gerçekleşirken, bu noktada elemanda ağır denebilecek hasarlar görülmüştür. Ancak yükte bir kayıp yoktur. -202 kN yük ve -75 mm deplasman ile 4. çevrim tamamlanmıştır. Sırasıyla 186 kN yük ve 95 mm deplasman, -199 kN yük ve -90 mm deplasman, 163 kN yük ve 110 mm deplasman, 125 kN yük ve -105 mm deplasman ile çevrimler tamamlanarak deney devam etmiştir. Son çevrim ileri yöndeki yükleme 98 kN yük ve 125 mm deplasman ile bitmiştir. Deney elemanı bu durumda iken, çelik kablolar son derece gergin ve bu halde bile başarılı durumdadır. Eğilme bölgesinde yaklaşık 300 mm'lik bir bölge paramparça olmasına rağmen sargılama son derecede başarılı olmuştur ve betonda dökülme yoktur. Kesme çatlaklarını da kablolar kestiği için çatlakları sınırlamış durumdadır. Maksimum çatlağı 8 – 10 mm civarındadır ve o kısımlardaki kablolar son derecede gergindir. Sıvalı kirişlerde bunların daha sınırlı olacağı düşünülmektedir. UP0 elemanın geri yöndeki yüklemesi -73 kN yük ve -120 mm deplasman tamamlandıktan sonra 0 kN yük ve 0 mm deplasmanda deney sonlandırılmıştır ve Resim 5.4 ile deney sonrası durum görülebilmektedir.

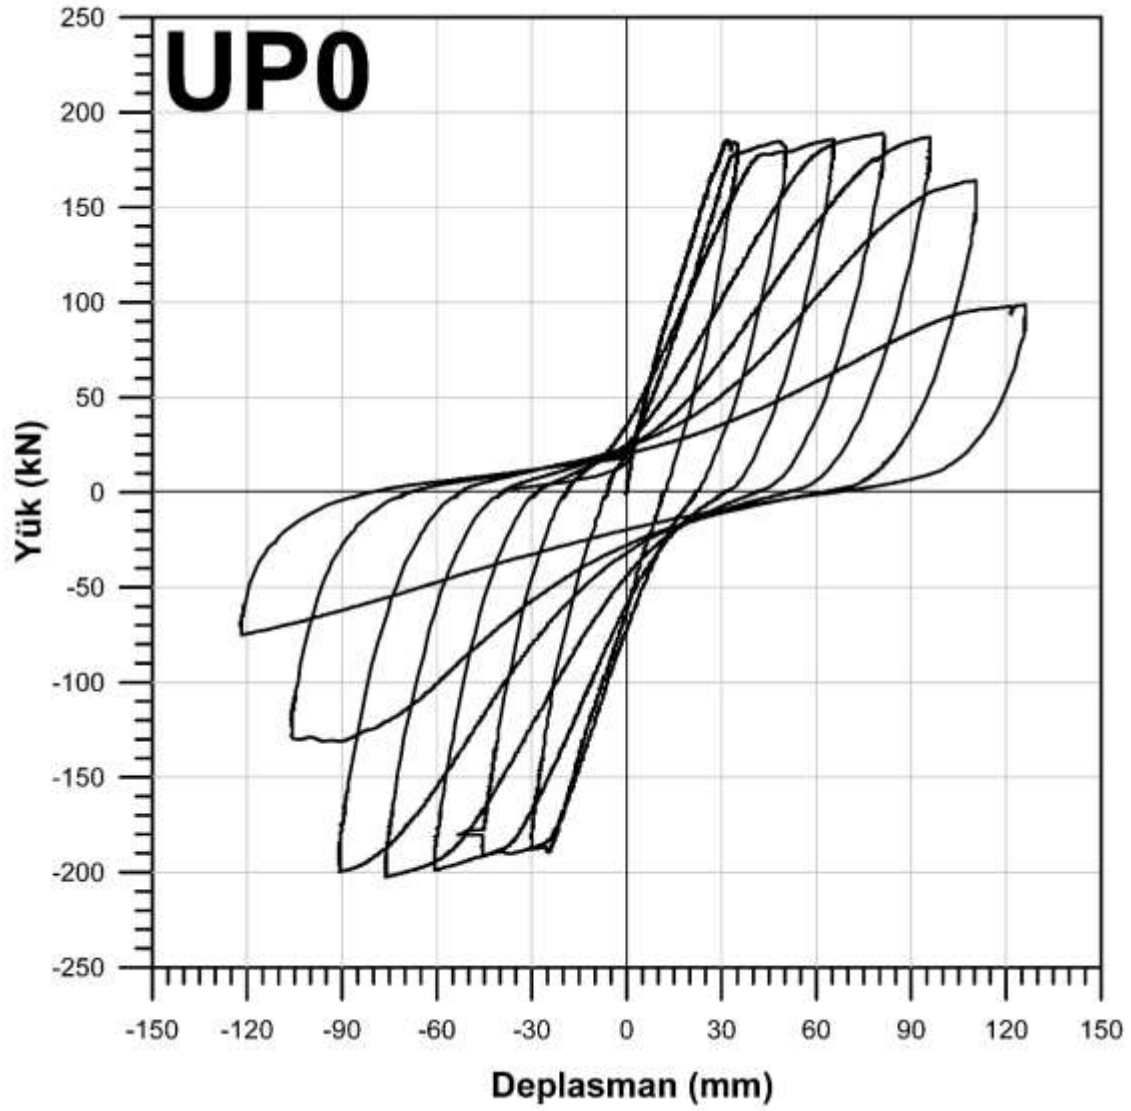
Şekil 5.2. UP0 deney elemanı yük - deplasman ilişkisi

UP0 elemanına ait yük – deplasman grafiği Şekil 5.2 ile gösterilmiştir.
