**BETONARME KİRİŞLERİN ÇELİK KABLOLARLA KESMEYE KARŞI  
GÜÇLENDİRİLMESİ**

**YÜKSEK LİSANS TEZİ  
İNŞAAT MÜHENDİSLİĞİ ANA BİLİM DALI**

**GAZİ ÜNİVERSİTESİ  
FEN BİLİMLERİ ENSTİTÜSÜ**

**MAYIS 2023**

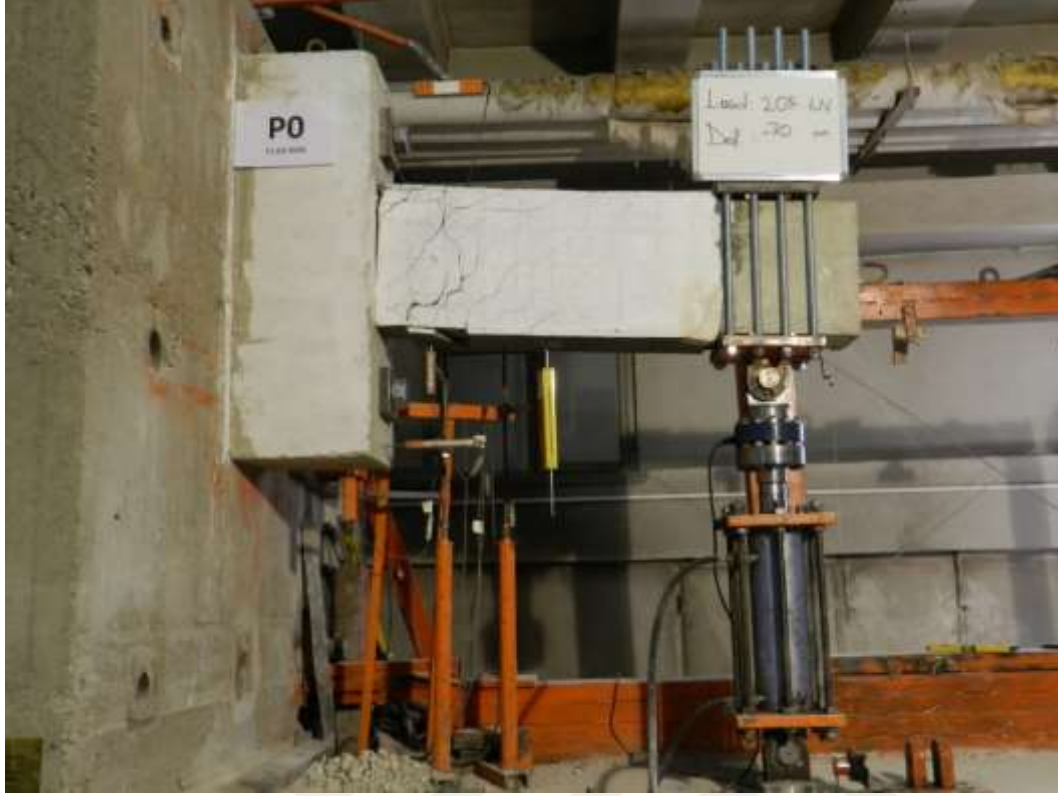
Resim 5.5. P0 deney elemanının -205 kN yük ve -70 mm deplasman durumunda görünümü

P0 deneyinde, UP0 deney elemanına ilave olarak tamir harcı ile 25 mm kalınlığında sıva yapılmış deney elemanı kullanılmıştır. Deney ileri yönde gerçekleştirecek akma kadar yapılan yükleme ile başlamıştır ve 184 kN yük ile 28 mm deplasman değerinde akma meydana geldikten sonra deplasman 30 mm'ye tamamlanarak ilk çevrimin yarısı tamamlanmıştır. Geri yöndeki yüklemede -190 kN yük ve 21 mm deplasman koşullarında gerçekleşen akma sonrası deplasman 25 mm'ye tamamlanmıştır. Eleman 183 kN yük ve 45 mm deplasman durumunda iken, 450 mm hizasında 1 adet kesme çatlak vardır. Bu çatlak dışında mesnetlenme bölgesinde eğilme çatlakları görülmüştür. Mesnetten ayrılması kiriş alt yüzünden 6 mm olarak ölçülmüştür. -194 kN yük ve -40 mm deplasman durumunda 3 adet ana kesme çatlakları gözlenmiştir. Eğilme çatlakları ile simetrik olarak mesnet üst yüzünde 6 mm ayrılmış durumdadır. 186 kN yük ve 60 mm deplasman ile -203 kN yük -55 mm deplasman değerleriyle 3. çevrim tamamlanmıştır. 190 kN yük ve 75 mm deplasman değeri ile 4. çevrim ileri yönlü hareketi tamamlanmışken arka yüz mesnet bölgesinde yan yüzdeki beton dökülmüş durumdadır. Kullanılan harcın çelik kabloların altını tamamen doldurduğu görülmektedir ve herhangi bir sıyrılma yoktur. Ancak kesme çatlaklarının ileri seviyede olduğu söylenebilir. -205 kN yük ve -70 mm deplasman değerinde eleman ağır hasarlı olmasına rağmen henüz yükte bir kayıp yoktur. Resim 5.5'te hasar durumu gösterilmiştir. 190 kN yük ve 90 mm deplasman, -202 kN yük ve -85 mm, 160 kN yük ve 105 mm deplasman, 176 kN yük ve -100 mm deplasman değerleriyle son çevrime kadar gelinmiştir. Son çevrimin ileri yönde 125 kN yük ve 120 mm deplasman ile, geri yönde ise -122 kN yük ve -115 mm değerleriyle tamamlanmasının ardından 0 kN yük ve 0 mm deplasmanda deney sonlandırılmıştır. Son çevrimde kabloların kopmaya başladığı gözlenmiştir. 1. sırada kullanılan çift sıra güçlendirme kabloları tamamen kopmuştur. 3. sırada da kabloların koptuğu görülmüştür. Kabloları germek ve kablolar ile eleman arasında sıva girmesini sağlamak amacıyla kullanılan demirler ile kabloların kesiştiği noktalarda kopmaların yaşandığı gözlemlenmiştir. P0 elemanına ait yük – deplasman grafiği Şekil 5.3 ile verilmiştir. Deney sonu kabloların durumunu da gösteren fotoğraf Resim 5.6 ile yakın fotoğraflar Resim 5.7 ile gösterilmiştir.

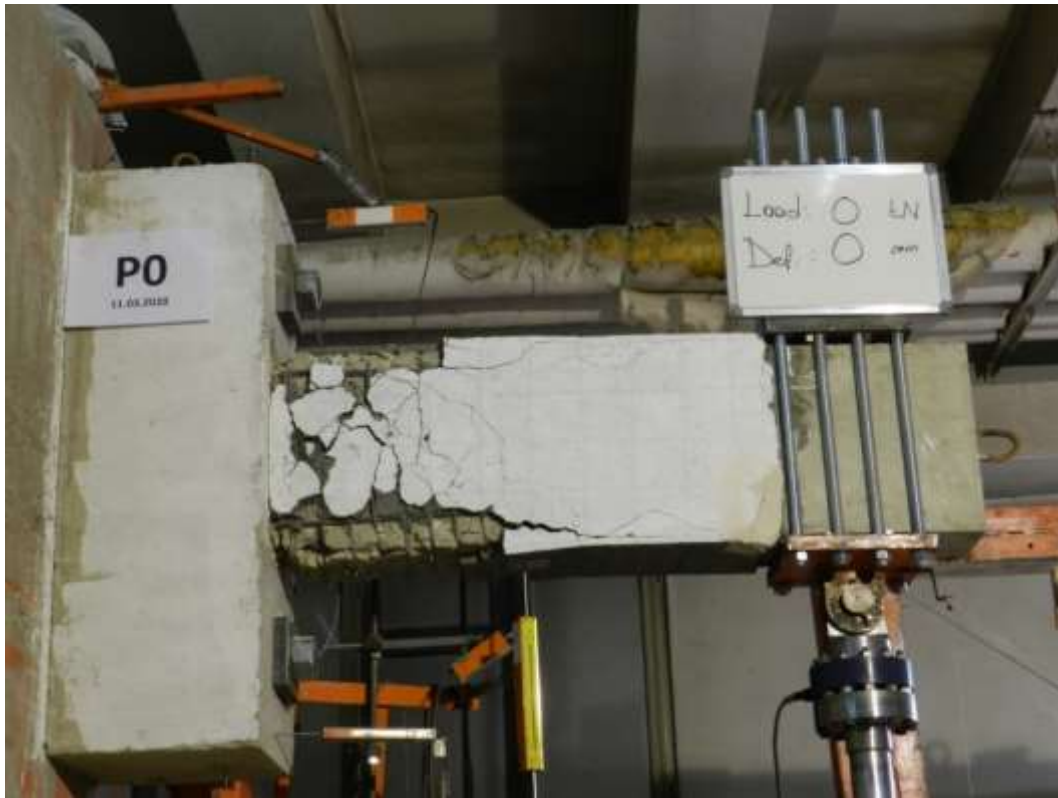
Resim 5.6. P0 deney elemanının deney sonrası görünümü

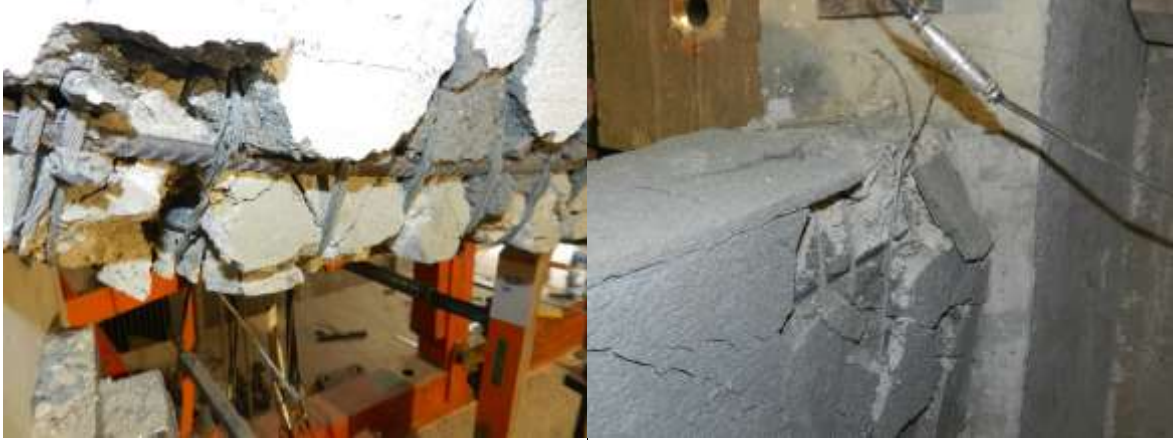
Resim 5.7. P0 deney elemanının deney sonrası yakın görünüşleri

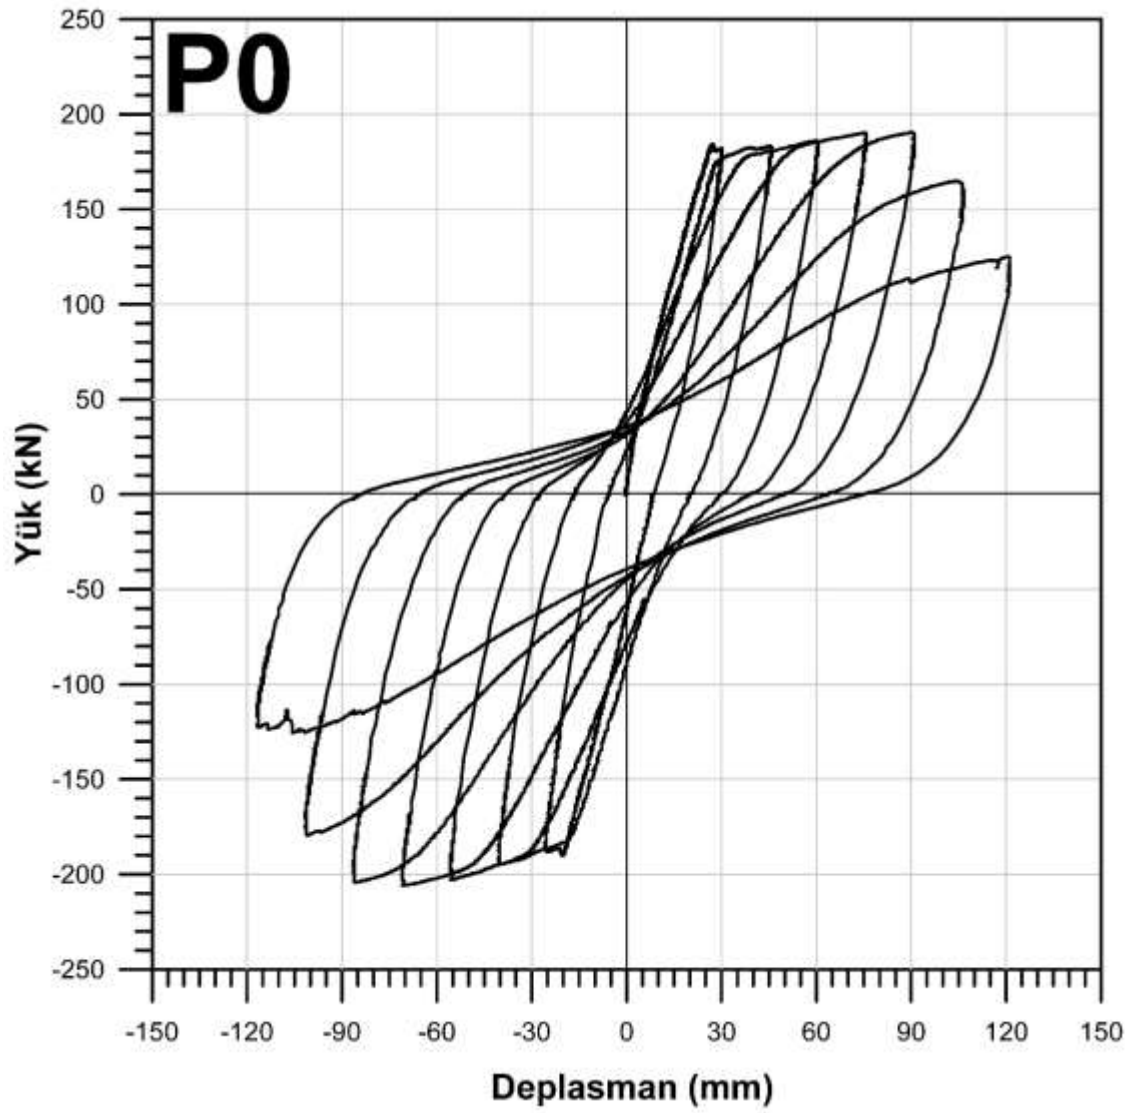
Şekil 5.3. P0 deney elemanı yük - deplasman ilişkisi

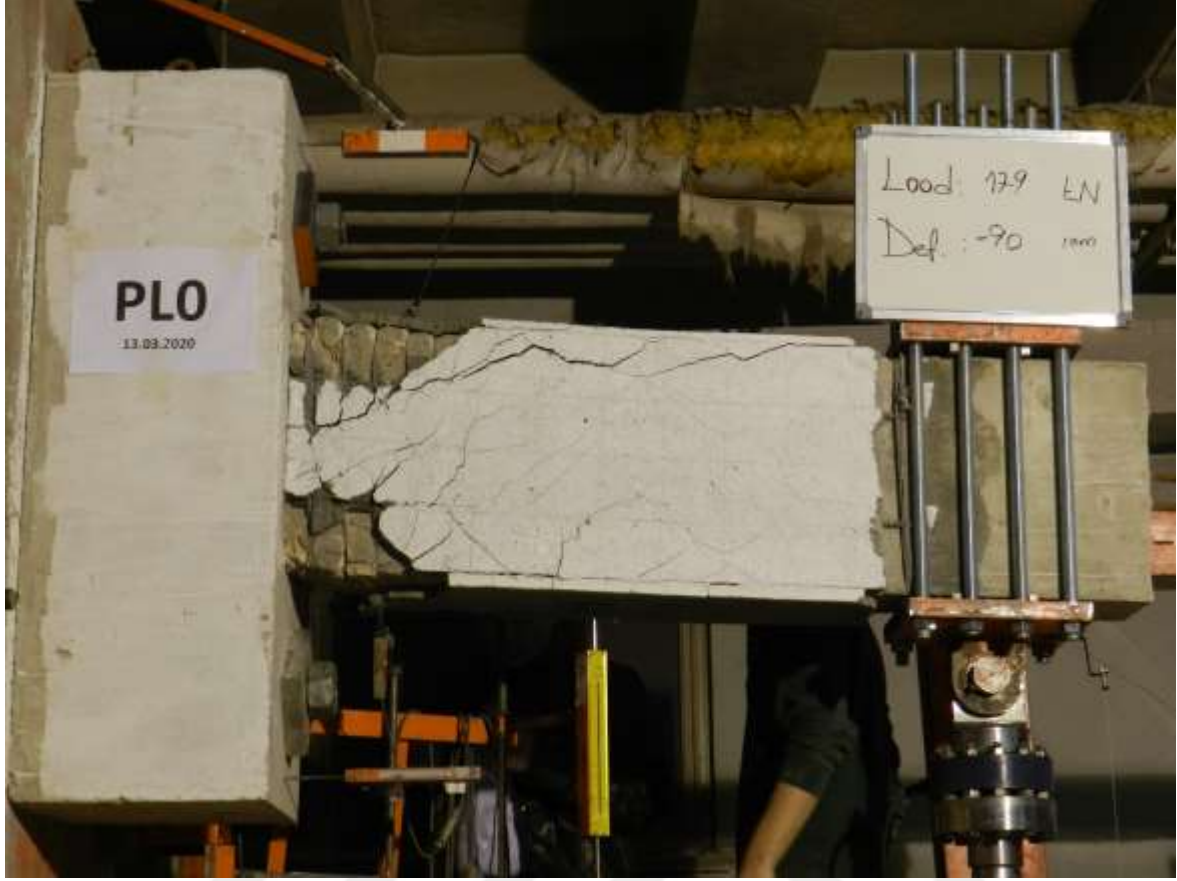
Resim 5.8. PL0 deney elemanının 5. çevrim sonundaki görünüşü

PL0 deneyinde, P0 deney elemanına ilave olarak 50 mm ara ile sarılmış çelik kabloların her bir sırasının iki yüzünde de ikişer tane olmak üzere klemens kullanılarak yapılan kilit sistemli deney elemanı kullanılmıştır. Kilit sistemiyle ortaya çıkacak sürtünme kuvvetlerinin, kabloların sıyrılmasının önlenmesinde etkisini gözlemlemek amacıyla elemana bu işlem yapılmıştır. 190 kN yük ve 26 mm deplasman değerinde akma gerçekleşmiştir ve 30 mm deplasman değerine tamamlanmıştır. Birleşim bölgesi ara kesitinde 3 mm genişliğinde bir eğilme çatlakları vardır. Onun dışında kiriş yüzeyinde 2 adet 400-500 mm arasında düşey yönlü çatlaklar oluşmuştur. Aynı zamanda kiriş alt yüzünde sıva katmanında hafif ayrılma belirtisi görülmektedir. Alt yüzde 500 mm'den 800 mm'ye giden diyagonal bir kesme çatlakları bulunmaktadır. İleri yöndeki yüklemenin tamamlanmasının ardından geri yönde yapılan ilk çevrim yüklemede aynı değerlerle, -190 kN yük ve -26 mm deplasmanda akma gözlenmiştir ve yine deplasman -30 mm'ye tamamlanmıştır. Deney elemanında 100 mm ile 200 mm arasında başlayan bir diyagonal çatlak, 300 mm ile 400 mm arasında başlayan bir diyagonal çatlak ve 400 mm ile 500 mm arasında başlayan bir diyagonal çatlak mevcuttur. Birleşim ara kesitinde oluşan 3 mm genişliğinde ana kesme çatlakları görülmüştür. 500 mm ile 600 mm arasında başlayan bir diyagonal çatlak mevcut olup, bu diyagonal çatlakların hepsi kılcal düzeydedir. 187 kN yük ve 45 mm deplasman değeriyle 2. çevrimin ileri yöndeki ilerlemesi gerçekleştirilmiştir. Dayanımda %15 gibi bir kayıp olmadığı için yükte önemli bir kayıp olmadığını söylenebilir. -192 kN yük değerinde gerçekleşen -45 mm deplasman ile 2. çevrim tamamlandıktan sonra sırasıyla, 187 kN yük ve 60 mm deplasman, -201 kN yük ve -60 mm deplasman, 189 kN yük ve 75 mm deplasman, -201 kN yük ve -75 mm deplasman ile çevrimler geçilmiştir. 5. çevrime ileri yönde 179 kN yük ve 90 mm deplasman değeriyle ulaşıldığında, kirişte ağır hasar olmasına rağmen dayanımda önemli bir kayıp yoktur. Geri yöndeki yükleme -179 kN yük ve -90 mm deplasman değerleriyle tamamlanmıştır. 3. sargı sırasında tek taraflı liflerde kopma meydana gelmiştir. Elemanın 5. çevrim sonundaki görünümü, resim 5.8 ile gösterilmiştir. 136 kN yük ve 105 mm deplasman, -118 kN yük ve -105 mm deplasman ile tamamlanan 6. çevrim sonrası 3. sıradaki sargının her iki kablosu da kopmuş durumdadır. 93 kN yük ve 120 mm deplasman, -61 kN yük ve -120 mm deplasman ile deneyin son çevrimi tamamlanmıştır. Kopma olduktan sonra deformasyonlarda artma neticesinde parçalanma meydana geldiği için komşu kablolarda da gevşeme olmuş ve bu durum da yükün düşmesine sebep olmuştur.

5. çevrim sonunda görünüşü verilen PL0 elemanı, ağır hasar durumunda bile yükte büyük bir kayıp yaşamamışken, 6. çevrimde tamamen kopan kablolar sonrası yükteki düşüş ciddi seviyede gerçekleşmiştir. Deney sonrası durum da Resim 5.9 ile gösterilmiştir. Dikkat edilirse, elemanın güçlendirme yapılan ana gövdesindeki Resim 5.8 ile gösterilen hasarların boyutu, kabloların kopmasıyla artarak kiriş dibinden dökülmelere neden olacak seviyeye ulaşmıştır. Zira artık güçlendirme kablosu olmayan bir elemanın sargı etkisi ortadan kalkmıştır. Dikkat çeken bir diğer husus, PL0 elemanında kabloların P0 elemanına göre daha erken kopmuş olmasıdır. P0 deney elemanında, kablolar 6. çevrim sonrası kopma belirtileri gösterip, 7. ve son çevrimde kopmuş iken PL0 deney elemanında 5. çevrimin sonunda tek kabloda kopma meydana gelmiştir. Buradan, deneyde çelik kablodaki sıyrılmayı önlemek amacıyla kullanılan kilit sisteminin, sıyrılmı hareketini kısıtlarken kablodaki gerilmeyi artırarak kopmalara sebebiyet verdiği görüşü oluşmuştur. Yani kablo kendi başına güçlendirme amacıyla uygulanan sıva içerisinde sürtünerek sıyrılmı yapsa daha geç kopacakken, kilit sistemi kablonun hareketini engelleyince kabloya etki eden kuvvet kabloda kopmayı gerçekleştirmiştir. PC0 ve PLC0 elemanları arasında deney davranışı tekrar gözlenecek kilit sisteminin deneylerin 2. grubunda da etkisi incelenecektir.

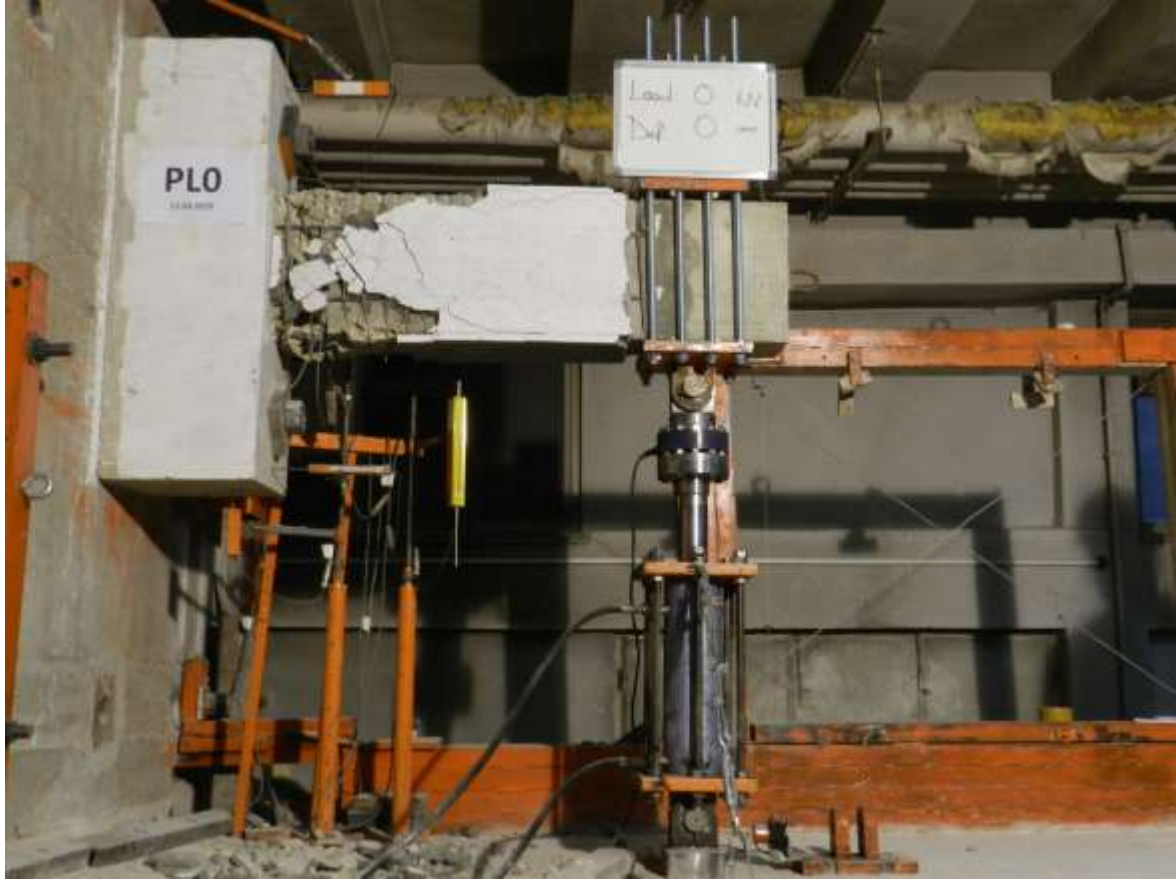
Resim 5.9. PL0 deney elemanının deney sonundaki görünüşü

Ancak mevcut durumda, klemensler kullanılarak yapılan ve güçlendirilecek elemanın her iki yüzünde de iki adet kullanılan kilit sisteminin başarısından söz edilemez. Uygulamada ilave işçilik gerektiren kilit sisteminin, gerçekleştirilen bu deney sonrası güçlendirmeye olumlu bir etki yapmadığı görülmüştür. Diğer deney sonuçlarına göre araştırmanın sonuç kısmında ayrıntılı olarak konu gözden geçirilecektir.

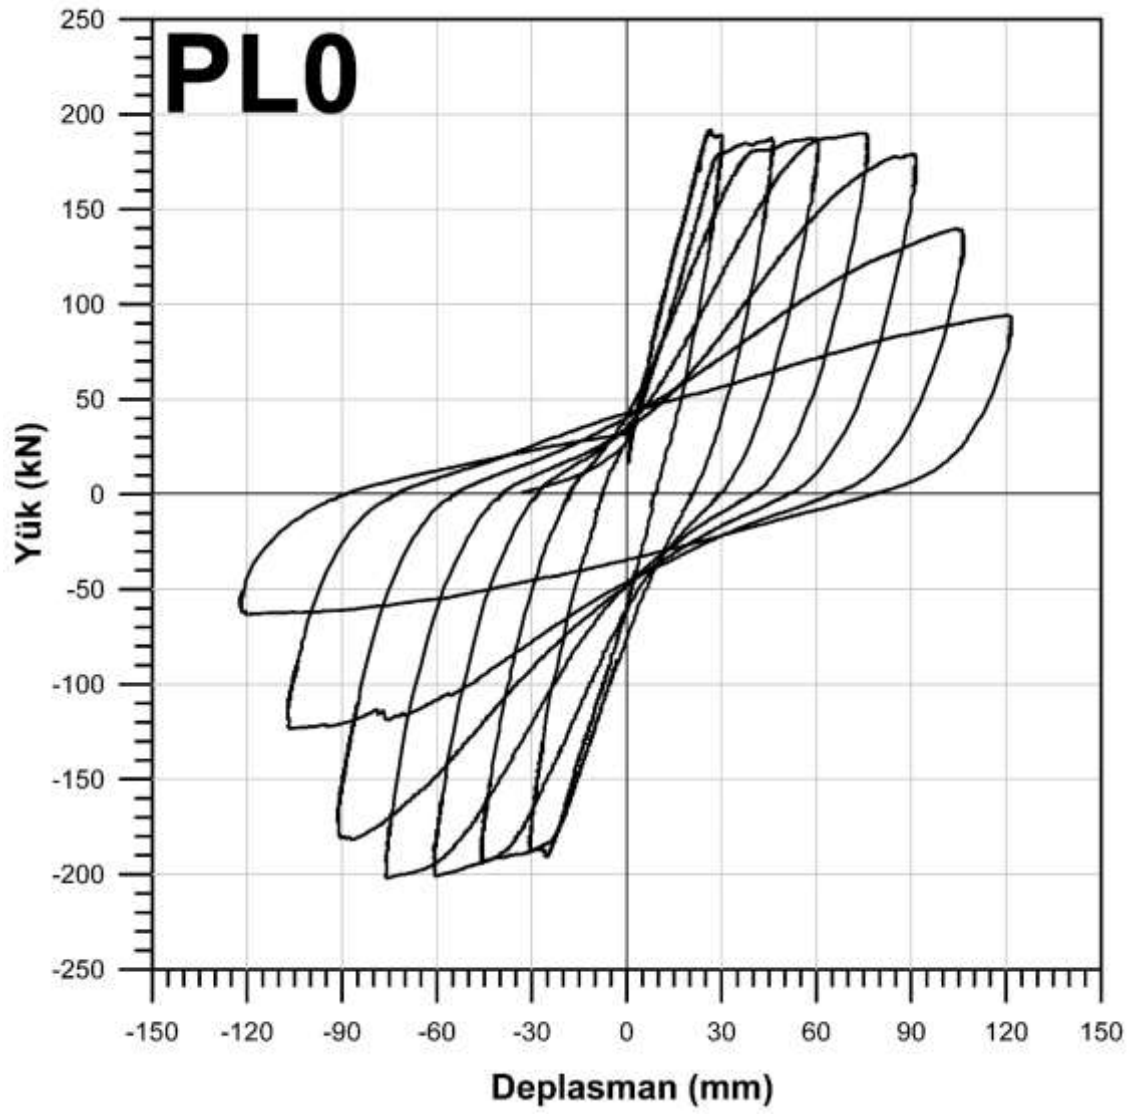
Şekil 5.4. PL0 deney elemanı yük - deplasman ilişkisi

PL0 deney elemanına ait yük – deplasman grafiği Şekil 5.4 ile gösterilmiştir.

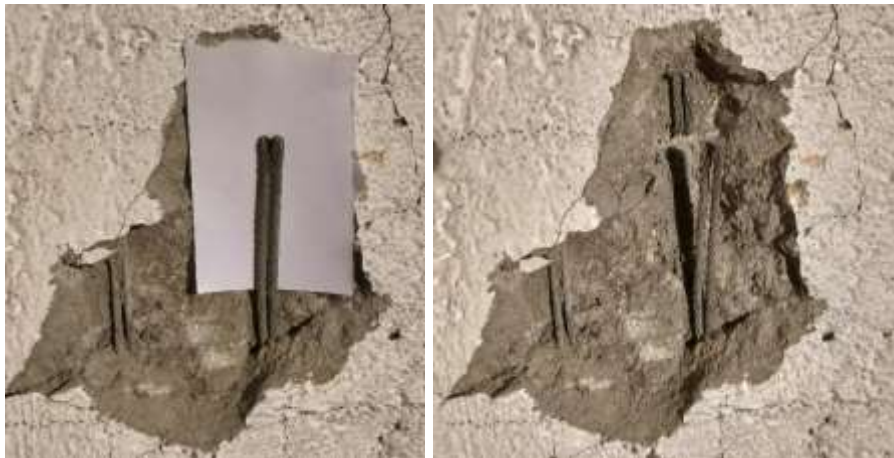
Resim 5.10. PC0 deney elemanının kesilen kabloların detay görünüşü

PC0 deneyi, önce P0 deneyi gibi başlatılan ancak 3. çevrimin ardından güçlendirme kablosunun çift sırasının birlikte yapay olarak kesilmesi ile devam ettirilerek sonuçların gözleneceği deneydir. Yükleme başladıktan sonra 180 kN yük ve 27 mm mm deplasman değerinde akma gerçekleşmiş ve deplasman 30 mm'ye tamamlanmıştır. Konsol dibindeki çatlak genişliği yaklaşık 2,5 mm'dir. Ancak bu çatlaklar sıva katmanının içerisinde daha az olabilir. Yan yüzde de çatlaklar vardır fakat çok belirgin değildir. Deney geri yönde yükleme ile devam ettirildiğinde -185 kN yük ve -25 mm deplasman durumunda gerçekleşen akmanın ardından deplasman 30 mm'ye tamamlanmıştır. Negatif yönde çatlak genişliği yine 2 mm civarındadır. 182 kN yük ve 45 mm deplasman durumunda maksimum çatlak genişliği konsol dibinde 5 mm'dir. -192 kN yük ve -45 mm deplasman ile tamamlanan 2. çevrimde negatif çatlak genişliği konsol dibinde 6 mm'dir. Yan yüzde de çatlaklar vardır, fakat halen çok belirgin değildir. 3. çevrim ileri yöndeki yüklemesinde 184 kN yük ile 60 mm deplasman görülmüş ve çatlak genişliği 10 mm olmuştur. Nitelikli sıva ile rijit blok arasındaki açıklık 10 mm iken orijinal kirişteki çatlak genişliği 3-4 mm olarak görülebilmektedir. Bu durum kaplama ile orijinal kiriş arasında göreceli bir hareket – oynama olduğunu göstermektedir. Sıvadaki çatlak genişliği konsol dibinde 10 mm civarında iken orijinal kirişte 4 mm civarında olduğundan hareketle, yaklaşık 6 mm rölatif hareket olduğunu söylemek mümkündür. 198 kN yük ve -60 mm deplasman ile tamamlanan 3. çevrimin ardından yükü boşalttıktan sonra kablo kesilmiştir. Kablo koparmaları kabloyu en çok zorlayan çatlağın kablo ile kesiştiği noktadan yapılmıştır. Resim 5.10 ile kesilen çift sıra kablonun detay görüntüleri verilmiştir.

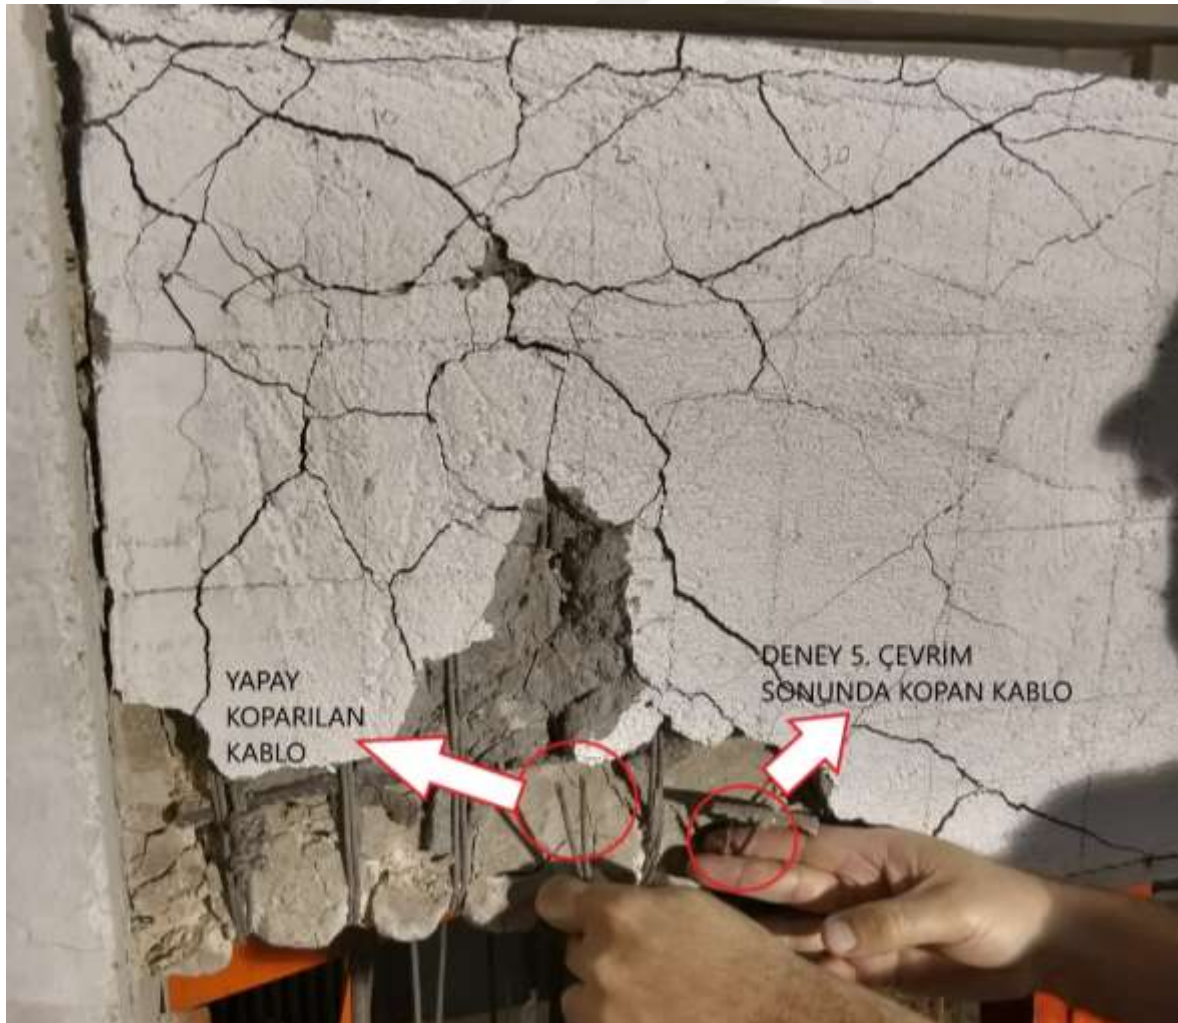
Resim 5.11. PC0 elemanının -200 kN yük ve -90 mm deplasman değerinde görünüşü

189 kN yük ile 75 mm deplasman ve -200 kN yük ile -75 mm deplasman değerleriyle 4. çevrim tamamlanmıştır. 187 kN yük ve 90 mm deplasman değerine gelindiğinde 60 mm iken kasten kopartılmış kabloda sıyrılmalar başlamıştır. Konsol dibindeki 200 mm'lik bölgede betonda aşırı parçalanmalar olmasına rağmen dışarıdan eklenmiş kablolar bölgeyi oldukça iyi sargılamaktadır. Yapay olarak kesilen kablonun hemen sağındaki ve solundaki kablolar gerginliğini çok iyi derecede koruduğu için en azından şimdilik bir kesme problemi görülmemektedir. Kablonun ön yüzde koparıldığı deney elemanının arka yüzünde ise herhangi bir problem yoktur. Ön yüzde kablo koparılmış olsa bile arka yüzdeki koruyucu sıva yük aktarımını sağlamaktadır. -200 kN yük ve -90 mm deplasman değerine ulaşıldığında, bir önceki çevrimde koparılan kablonun 2 sağındaki kablo da kopmuş durumda olarak görünmektedir. Resim 5.11 ile deney elemanının bu andaki görünüşü verilmiştir. Deney bu noktaya gelinceye kadar kelepçelerde herhangi bir gevşeme kopma yoktur.

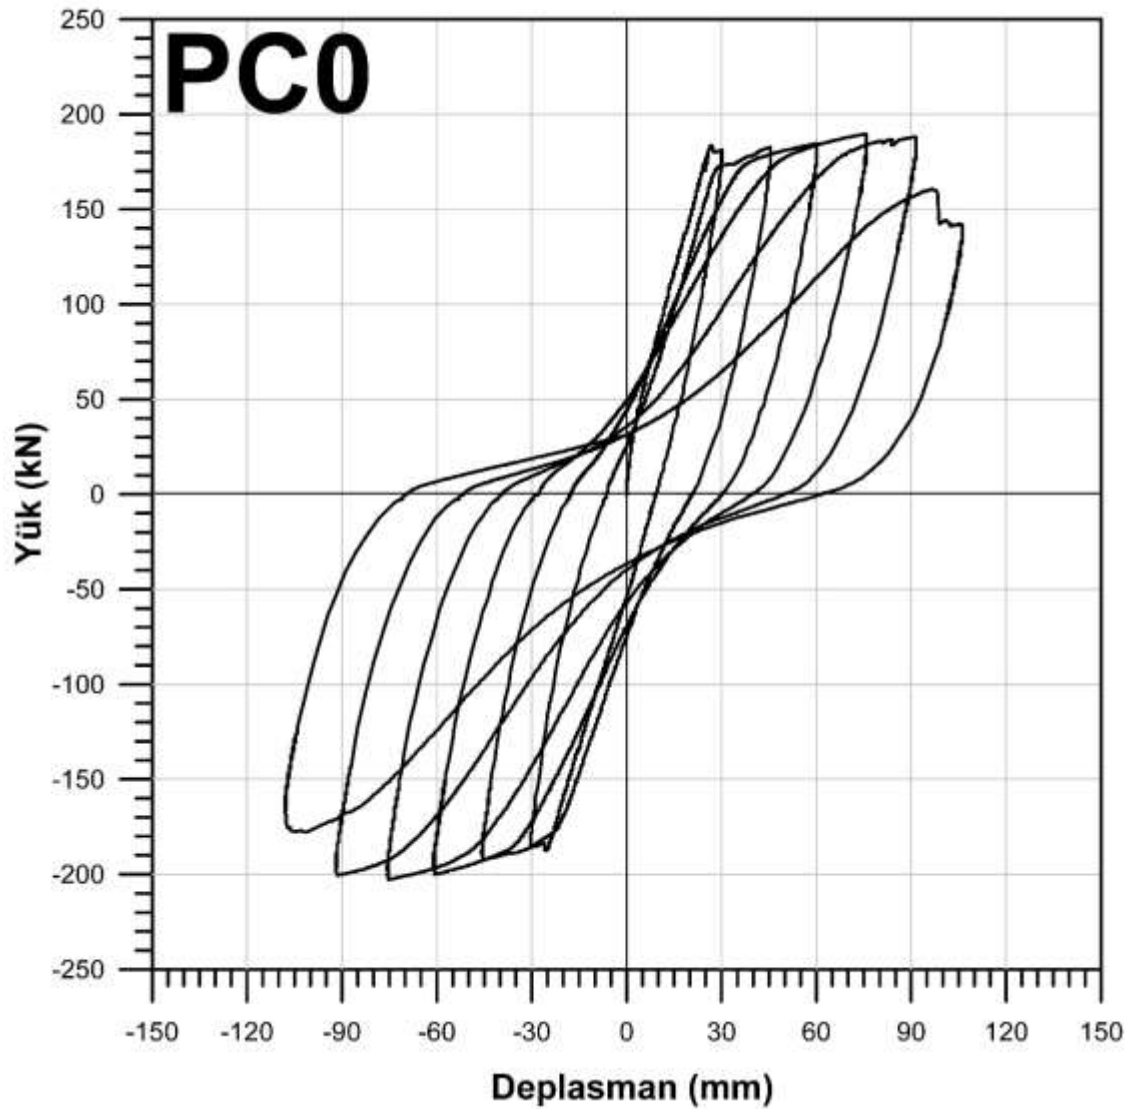
Şekil 5.5. PC0 deney elemanı yük - deplasman ilişkisi

140 kN yük ve 105 mm değeriyle son çevrim ileri yöndeki yüklemesi yapılmıştır. Yapay kesilen kablonun yeri 200 mm'deki sırada olup, 2 sağındaki sırada yani 300 mm'de tam kopma varken, 350 mm'deki çelik kablolar da tellenme (kesit kaybı) mevcuttur, 150 mm'deki çelik kablolar da ise ileri derecede tellenme vardır, kablolar kopmak üzeredir. -175 kN yük ve -105 mm deplasman değeriyle deneyin son çevriminin geri yüklemesi tamamlanmıştır. İlk 400 mm'lik bölgede betonda ağır hasar olmasına karşın göreceli olarak eleman iyi durumdadır. Kopmayan çelik kablolar bile yine katkı sağlamaktadır. PC0 deney elemanına ait yük – deplasman grafiği şekil 5.5 ile gösterilmiştir.

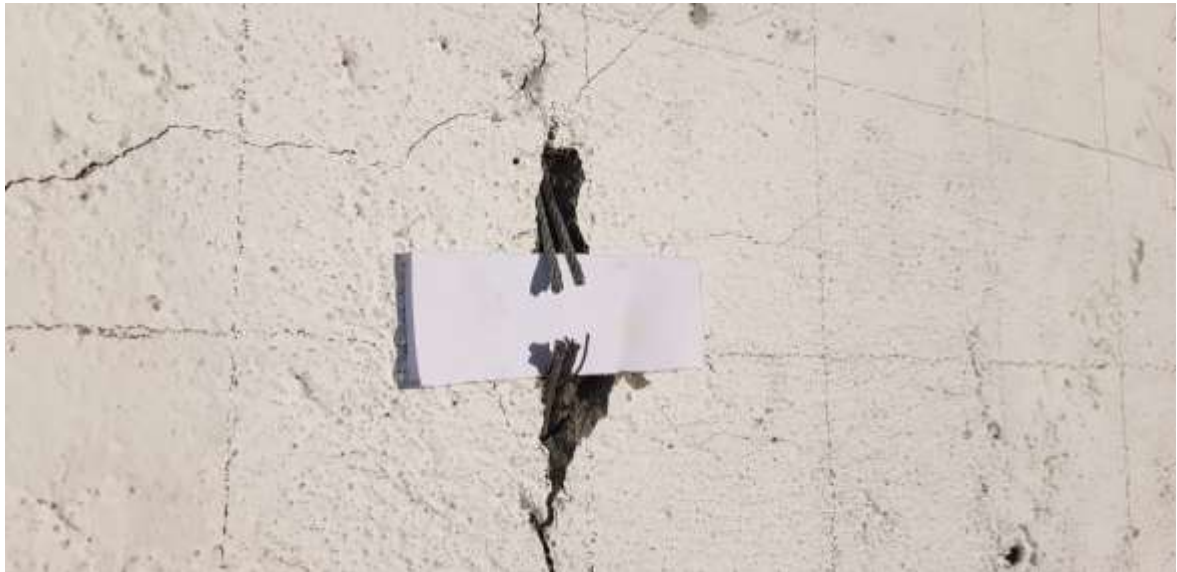
Resim 5.12. PLC0 elemanının kablo kesiminin görünüşü

Resim 5.12 ile gösterildiği üzere ana kesme çatlağı ana kesitten itibaren 200 mm'den geçen bölümde yoğunlaştığı için kesme işlemi önceki deneyde olduğu gibi 200 mm'deki kablo sırasından gerçekleştirilmiştir. Yük 0 kN iken kablo kesilmiştir. Kesme işlemi yapıldıktan sonra +75 mm deplasmana gidilecektir. Kesme işlemi ana kesit alt ve yan yüzünden 200 mm uzaklıkta olacak şekilde yapılmıştır. 192 kN yük ve 75 mm deplasman durumunda, takviye sıvasının eğilmeden dolayı sıyrılması oldukça belirgin olduğu görülmüştür. Takviye sıvası eğilmenin en çok olduğu bölümde dökülmeye başlamıştır. Buna rağmen ana kirişteki eğilme çatlakları 3-4 mm civarındadır. Aynı zamanda kesilen kablo uçları birbirinden 10 mm uzaklaşmıştır. Yapay olarak kesilen kablonun birbirine göre sıyrılması yani rölatif hareketi yaklaşık 10 mm olmuştur. -199 kN yük ve -75 mm deplasman durumunda hasarlar çok belirgindir ancak buna rağmen yükte önemli bir kayıp yoktur. Kabloların birbirine göre sıyrılması 15 mm civarındadır. 190 kN yük ve 90 mm deplasman değerine gelindiğinde kasten kopartılmış kabloda sıyrılmalar artmıştır. Kasıtlı olarak kestiğimiz kablonun sağındaki, yani 250 mm'deki kablolar +90 mm deplasmana gidilirken kopmuştur. 2 adet kablo kopuk olmasına rağmen yükte herhangi bir önemli kayıp oluşmamıştır. -195 kN yük ile -90 mm deplasmana gelindiğinde 3. sıradaki yani 150 mm'deki kablo kopmak üzeredir, yani tellenme vardır. Kesitin her bir telde en az %50'si kaybolmuş durumdadır. Deneyde 128 kN yük ile 105 mm deplasmana gelindiğinde, yükte önemli bir kayıp meydana geldiği görülmüştür. Önceki çevrimde zayıflayan kesit diye bahsedilen 3. sıradaki kablolar kopmuş durumdadır. Kiriş ana kesitinden itibaren 2 tane sargı kablosu dışında eğilme bölgesindeki hemen hemen tüm kablolar kopmuştur. Ancak bu kabloların kopması birbirinden bağımsız gerçekleşmiştir. Yani bu klemensler takviye sıvası içerisinde bir direnç sağlayarak sargılamanın hemen kaybedilmesini engellediği düşünülebilir. Ancak PC0 elemanı 105 mm deplasman değerine geldiğinde 140 kN yük almıştır ve daha az kablo kopmuştur. Daha önce tahminde bulunulan, klemenslerin kablo uygulamasına faydasının olmaması durumu yine göze çarpmıştır. -108 kN yük ve -105 mm deplasman değeri ile deneyin son çevrimi tamamlanmıştır. Eleman artık taşıma gücünü kaybetmiştir ancak son ana kadar kablolar kopmasına rağmen yükte önemli bir kayıp olmasını engellediği söylenebilir. Artık daha büyük ötelenmelere gelindiğinde eleman taşıma gücüne ulaşmış ve yükte önemli kayıp meydana gelmiştir. PLC0 deney elemanına ait yük deplasman grafiği Şekil 5.6 ile gösterilmiştir.

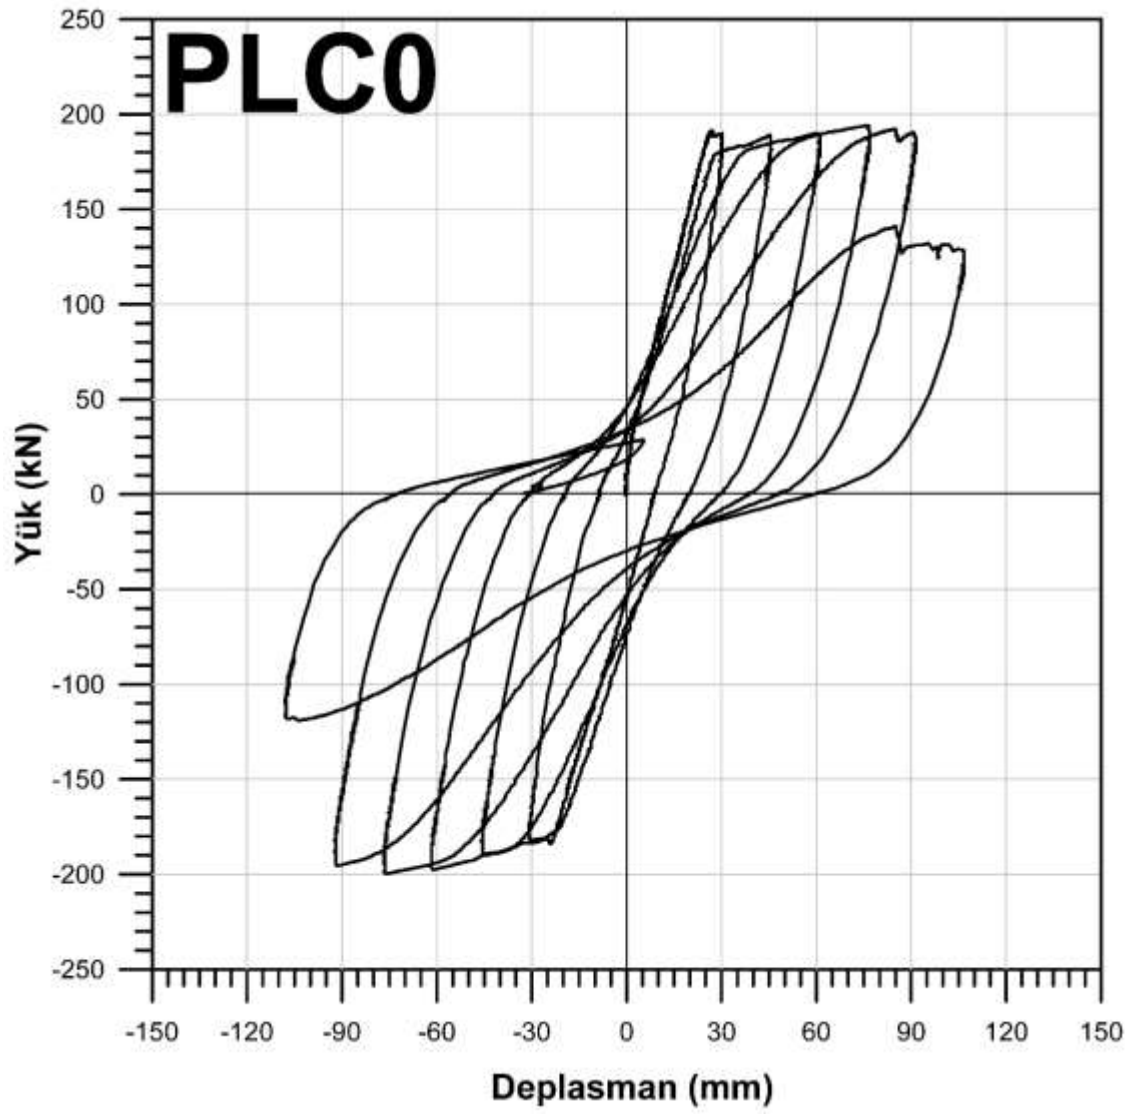
Şekil 5.6. PLC0 deney elemanı yük - deplasman ilişkisi

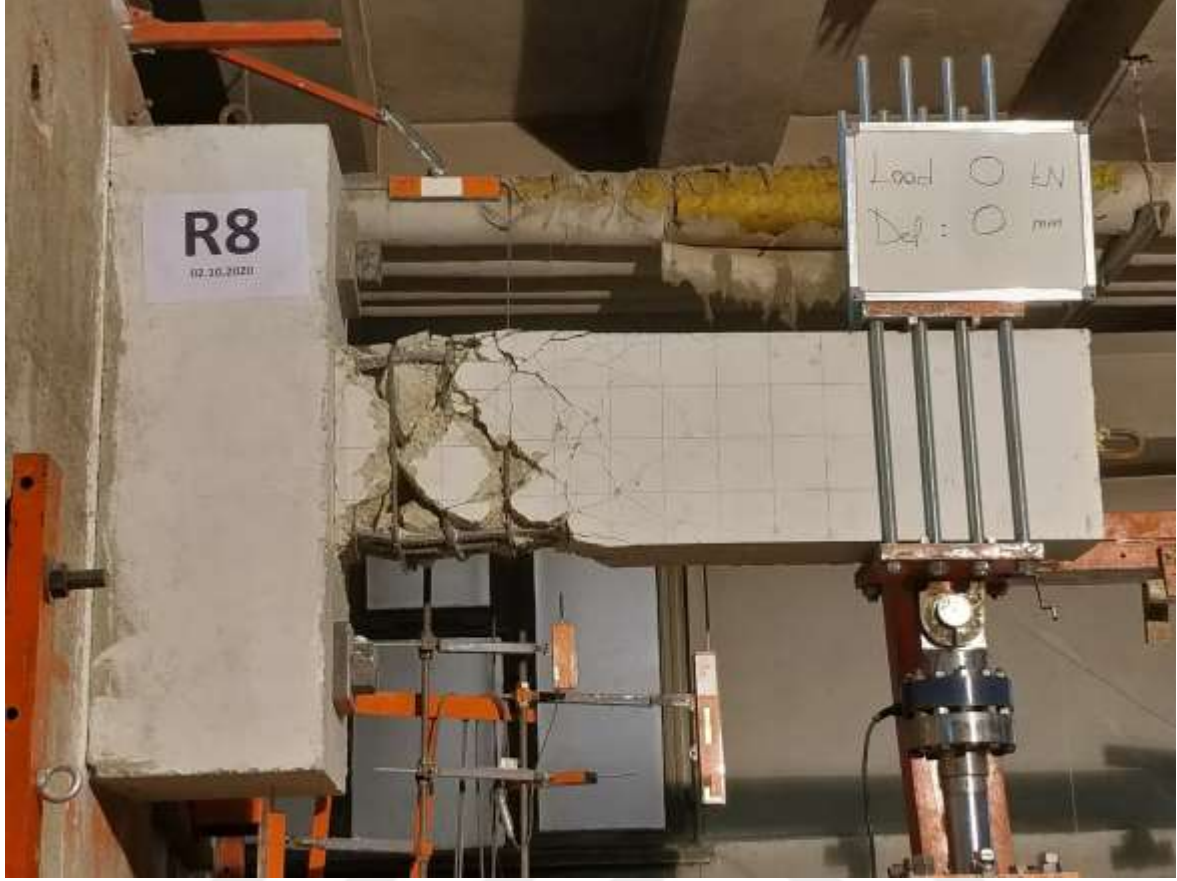
Resim 5.13. R8 elemanının deney sonrası görünüşü

R8 deney elemanı ile araştırmanın 2. grubuna ait deneysel süreç, referans eleman olan R8 ile başlamıştır. 1. grup referans elemanı olan R0 deney elemanında etriye aralığı 70 mm iken, R8 elemanında etriye aralığı 100 mm'dir. Yükleme başladıktan sonra 185 kN yük ve 30 mm deplasman değerinde akma gerçekleşmiştir. Elemanda 4 tane 200 mm aralıklı düzgün kesme çatlakları mevcuttur. Gövde alt yüzündeki ayrılma 1 mm olarak görülmüştür. Eleman geri yönde -192 kN yük ve -24mm deplasman altında aktıktan sonra 30 mm deplasmana kadar deformasyon tamamlanmıştır. -194 kN yük altında -30 mm deplasman ölçülmüştür. Yine 4 tane ters yönde kesme çatlağı oluşmuş olup gövde üst yüzdeki çatlak genişliği 2 mm'dir. 182 kN yük 45 mm deplasman durumunda, ana gövdeden açılma 3 mm olarak gözlemlenmiştir. -192 kN yük -45 mm deplasman ile 2. çevrim tamamlanırken, konsol dibi çatlak genişliği 4 mm'dir. Deneyin devamında, 177 kN yük ile 60 mm deplasman gerçekleşmiştir. Kesme çatlakları üst yüzdeki temas noktasına ulaşmış durumdadır. Üst yüzde de ezilme belirtileri gözlenmektedir. Gövde yüzündeki çatlak haricinde üst köşeden başlayan yatayla 75 derece açı yapan 2. bir büyük kesme çatlağı mevcut olup genişliği yaklaşık 5 mm'dir. Onun hemen sağında 135 derece açılı ve genişliği 2,5 mm civarında olan 3. bir kesme çatlağı mevcuttur. -199 kN yük ve -60 mm deplasman durumunda, ilk 150 mm'lik bölgede plastik mafsallık oluşmuştur. 161 kN yük ve 75 mm deplasman ilerlemesinde, ilk 400 mm'lik bölgede kayma deformasyonları belirginleşmiştir. Plastik mafsallık genişliği 200 mm'lik bölgededir. Deney numunesi -164 kN yük altında -75 mm deplasman durumundayken ön ve arka yüzde 50, 150 ve 250 mm mesafelerdeki ilk 3 etriye açığa çıkmış durumdadır. 104 kN yük ve 90 mm deplasman ile tamamlanan ileri yüklemenin ardından, geri yöndeki -90 mm deplasman değerine gidilirken 2. sıradaki etriye kopmuş ve -86 kN yük ile -90 mm deplasman ölçülmüştür. Son çevrim ileri yönde 59 kN yük ve 105 mm deplasman, geri yönde -64 kN yük ve -105 mm deplasman ile tamamlandı. Deney elemanının 350 mm'lik bölgesi ağır hasarlıdır. Plastik mafsaldan dahi bahsedilmesi mümkün değildir, çünkü elemanda boşalmalar vardır. Taşıma gücünü eğilme belirlemiştir ancak ağır kesme hasarları da vardır. Yani kesme de kirişi iyi zorlamış, bunun neticesinde etriyelerden 1 tanesi de kopmuştur. Resim 5.13 ile deney sonrası durum ve Resim 5.14 ile kopan etriye görülebilir.

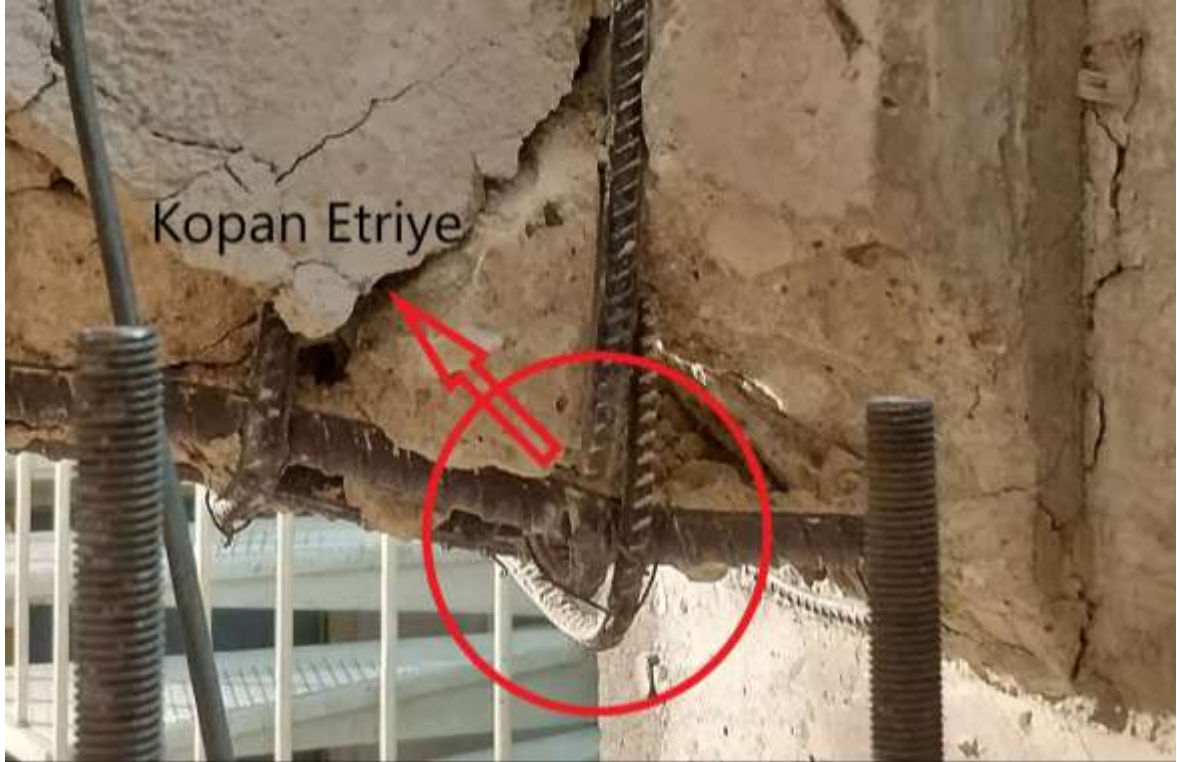
Resim 5.14. R8 elemanının kopan etriye görünüşü

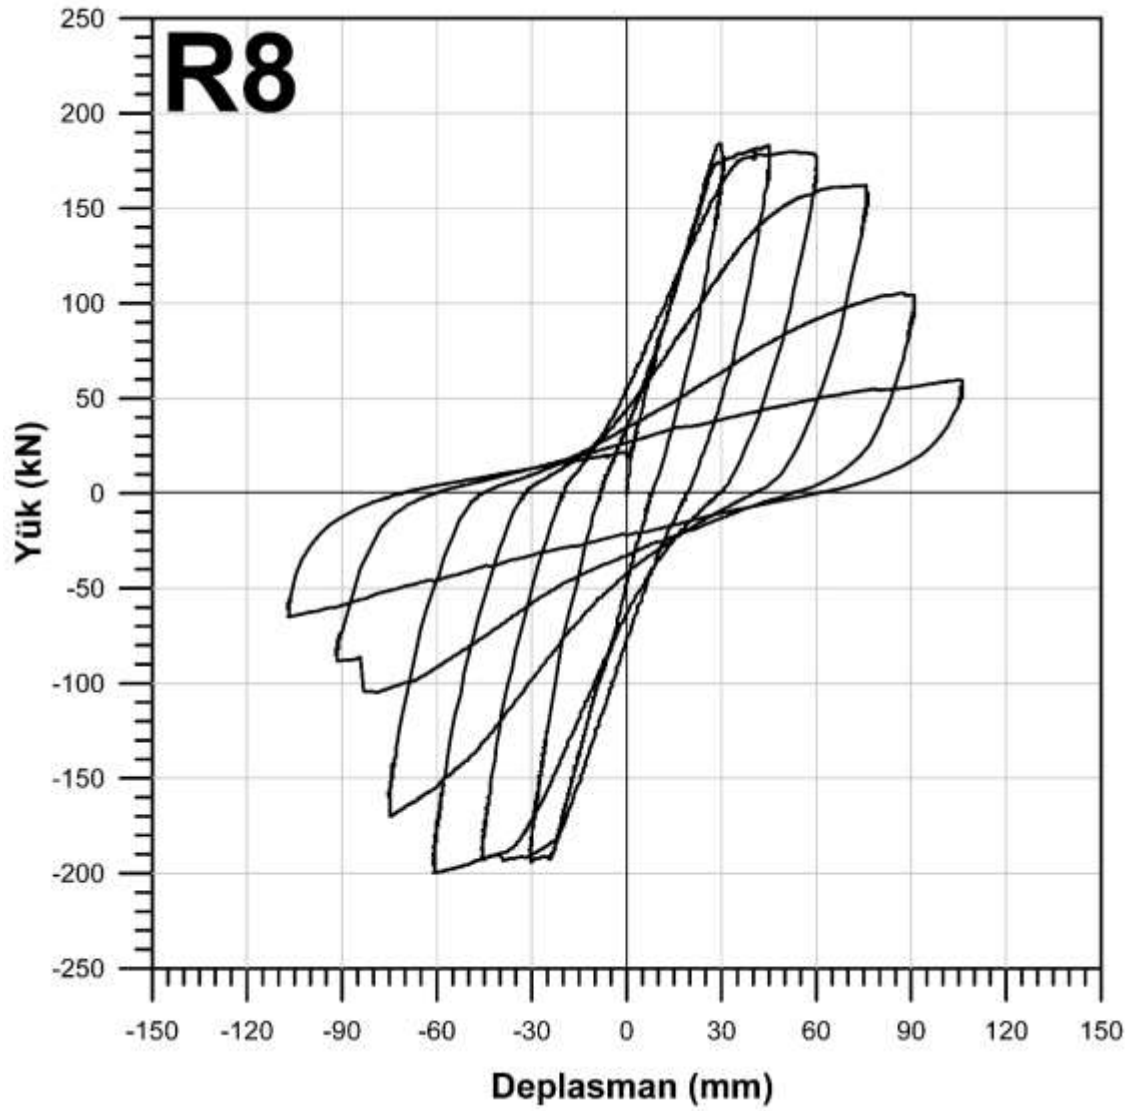
Şekil 5.7. R8 deney elemanı yük - deplasman ilişkisi

R8 deney elemanı yük - deplasman ilişkisi Şekil 5.7 ile gösterilmiştir. Etriyenin koptuğu anda, yükteki meydana gelen ani düşüş grafikte görülebilmektedir.

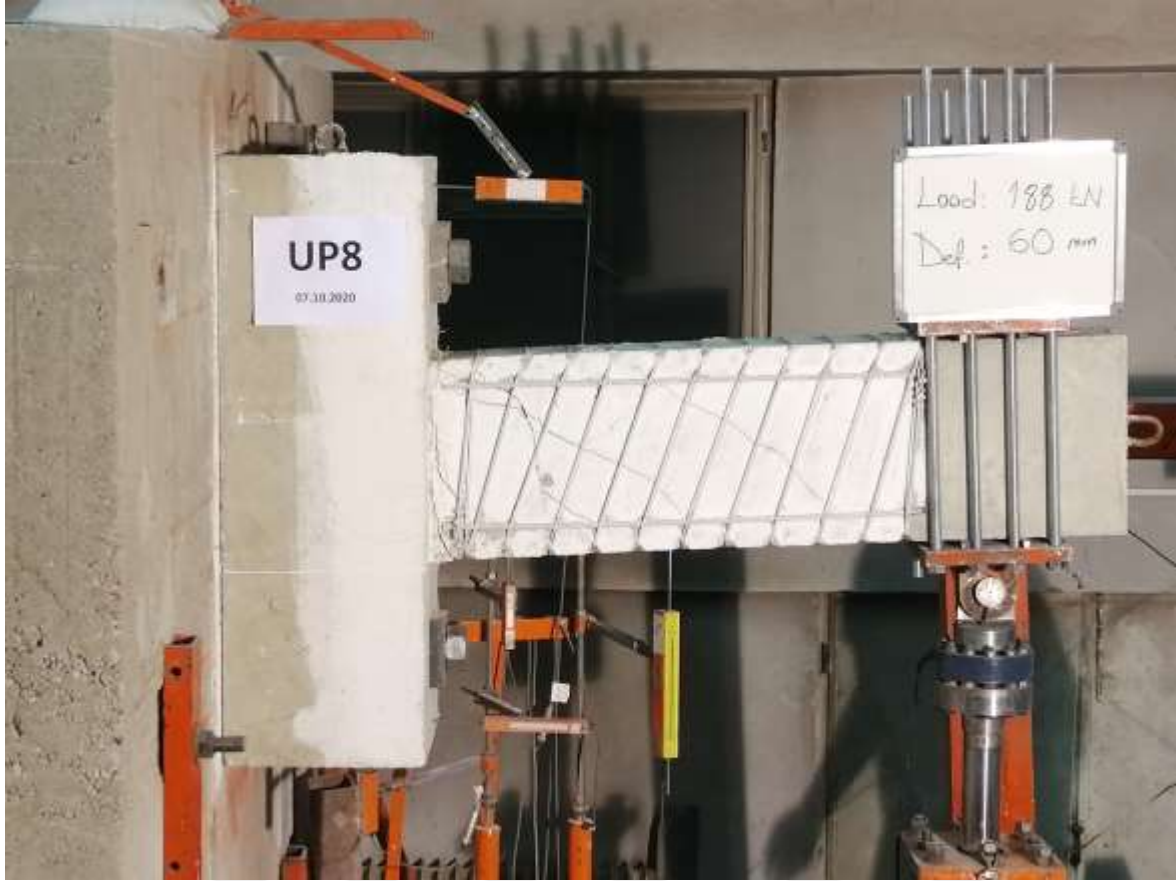
Resim 5.15. UP8 elemanın 188 kN yük ve 60 mm deplasman durumundaki görünüşü

UP8 deney elemanı, 2. grup deney elemanlarının ilk güçlendirilmiş numunesidir. İlk grubun aksine, çift sıra çelik kablolar ile yapılan güçlendirme işleminde, kablolar arası 70 mm'dir. Deformasyon kontrollü yükleme başladıktan sonra, 184 kN yük ve 28 mm deplasman değerinde aktıktan sonra 30 mm deplasmana kadar tamamlanmıştır. Üç tane çatlak görünmektedir. İki tane ana kesme çatlağı mevcut olup, bir tanesi temas yüzeyi üst köşeden başlayıp 500 mm sonra alt yüzü bulmuşken, 2.si üstte 400 mm'den başlayıp aşağıda 900 mm'e ulaşmıştır. Her iki çatlağın genişliği de 1-1,5 mm civarındadır. Onun haricinde açısı 75 derece olan 3. bir çatlak vardır. Bu çatlak da yine üst köşeden başlamış ve 200 mm'de alt yüzü bulmuş olan göreceli olarak küçük bir çatlaktır. Deneyin bu durumunda temel olarak 2 tane ana kesme çatlağı vardır denilebilir. -30 mm deplasmana -194 kN yük ile ulaşıldığındaki geri çekmede yine temelde 2 tane kesme çatlağı vardır. Bir tanesi alt köşeden başlayıp 550 mm'de üst yüze ulaşmaktadır. Çatlak genişliği yaklaşık 1,5 mm'dir. Diğeri alt yüzde 550 mm'de başlayıp 950 mm'de üst yüzü bulmaktadır. Buradaki genişlik 20 mm civarındadır. 182 kN yük ve 45 mm deplasman ile 2. çevrim ileri yöndeki eleman durumunda, ilk çevrimdeki 2 ana kesme çatlağının genişlikleri sırasıyla 1,5 mm ve 1 mm'dir. İlave olarak rijit blok üzerinde bir eğilme çatlağı mevcuttur ve çatlak genişliği 2 mm'dir. -194 kN ve -45 mm ile 2. çevrim tamamlanmıştır. 188 kN yük ve 60 mm deplasman durumunda konsol dibinde 50 mm'lik bölge plastik mafsalsal olarak görünmektedir. Bu bölgedeki maksimum çatlak genişliği 4 mm'dir. Ana kesme çatlakları sırasıyla 2,5 mm ve 2 mm'dir. Basınç bölgesinde çok hafif ezilme belirtisi vardır. Resim 5.15 ile gösterildiği üzere bu aşamaya kadar eleman oldukça iyi durumdadır. 197 kN yük ve -60 mm deformasyonla 3. çevrim tamamlanırken, kayma deformasyonları belirginleşmiştir. Ayrıca konsol dibindeki eğilme çatlağı 6 mm civarındadır. Kesme çatlaklarından bir tanesi özellikle belirginleşmiştir. Bu çatlak alt köşeden başlayıp 700 mm'ye yukarı ulaşmaktadır, maksimum kesme çatlağı olarak gözlemlenen çatlağın genişliği 4 mm civarındadır. Bu çatlağın solunda yine çeşitli açılarla çatlaklar vardır. Plastik mafsalsal genişliğinin yaklaşık olarak 150 – 200 mm olduğu söylenebilir. Konsol dibi üst yüzde hafif de olsa betonda ezilme belirtisi mevcuttur. 190 kN yük ve 75 mm deplasman ile 4. çevrim ilk turu tamamlanmıştır. Konsol yüzünden 3. sıradaki kabloların birinde kopma başlamış olup, diğeri sağlam görünmektedir. Bunun dışında herhangi bir sıkıntı yoktur, kelepçelerde bir sıyrılma görülmemiştir. -201 kN yük ve -75 mm deplasman değeriyle çevrim bitirilirken, çevrim grafiklerinde herhangi bir anormallik yoktur.

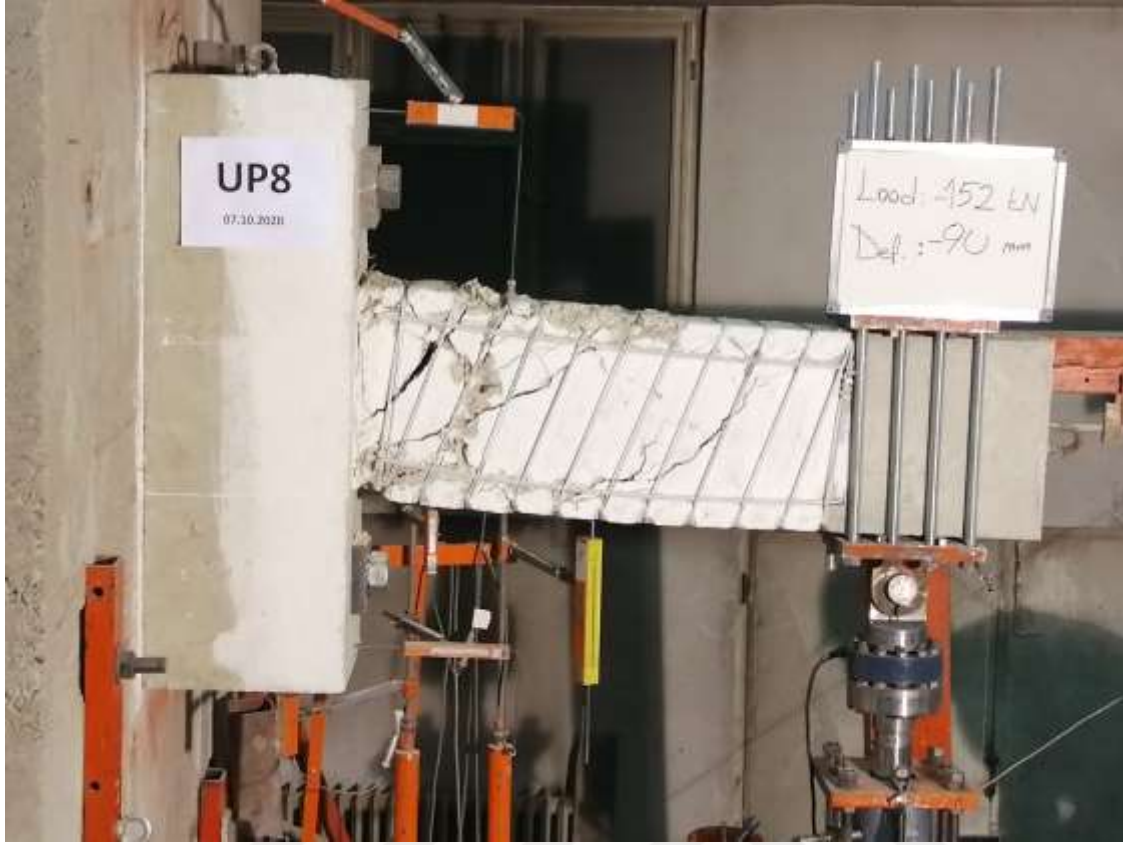
Resim 5.16. UP8 elemanının -152 kN yük ve -90 mm deplasman durumundaki görünüşü

177 kN yük ve 90 mm deplasman ile deneye devam edilirken, 3. sıradaki kablolardan bir tanesi hala kopmak üzeredir. 3. sıradaki diğer kabloda da kopmalar başlamıştır. 4. sıradaki kablolardan bir tanesinde kopmalar başlamış durumdadır. 9. sıradaki kabloların her ikisinde de kopmalar başlamıştır. Şu ana kadar tamamen kopan bir kablo yoktur. Kelepçelerde sıyrılma yoktur. Referansla kıyaslandığında elemanın durumu daha iyi sayılabilir. -152 kN yük ve -90 mm deplasman değerinde, ilk yarım metredeki beton gövde boyunca paramparça olmasına ve kablolarda kısmen kopmalar olmasına rağmen, kablolar halen kırılmış - dağılmış parçaları bir arada tutabilmektedir. Yükteki kayıp şu anda %25 seviyesinde olup, bu hasar durumuna göre oldukça iyi olduğu söylenebilir. Mevcut durumun hasarı Resim 5.16 ile gösterilmiştir. 110 kN yük ile 105 mm deplasman değerine gidilirken, ileri çevrim sonlarına doğru kablolarda peş peşe kopmalar olmuştur. Buna rağmen referans ile kıyaslandığında elemanın halen iyi durumda olduğu söylenebilir. Son çevrim -57 kN yük ve -105 mm deplasman ile tamamlandığında, 2. Sıradaki etriye kopmuş durumdadır. Kiriş paramparça olmuştur. Resim 5.17 ile gösterilen bu durum sonrası yük ve deplasman değeri sıfırlanarak deney sonlandırılmıştır.
