**BETONARME KİRİŞLERİN ÇELİK KABLOLARLA KESMEYE KARŞI  
GÜÇLENDİRİLMESİ**

**YÜKSEK LİSANS TEZİ  
İNŞAAT MÜHENDİSLİĞİ ANA BİLİM DALI**

**GAZİ ÜNİVERSİTESİ  
FEN BİLİMLERİ ENSTİTÜSÜ**

**MAYIS 2023**

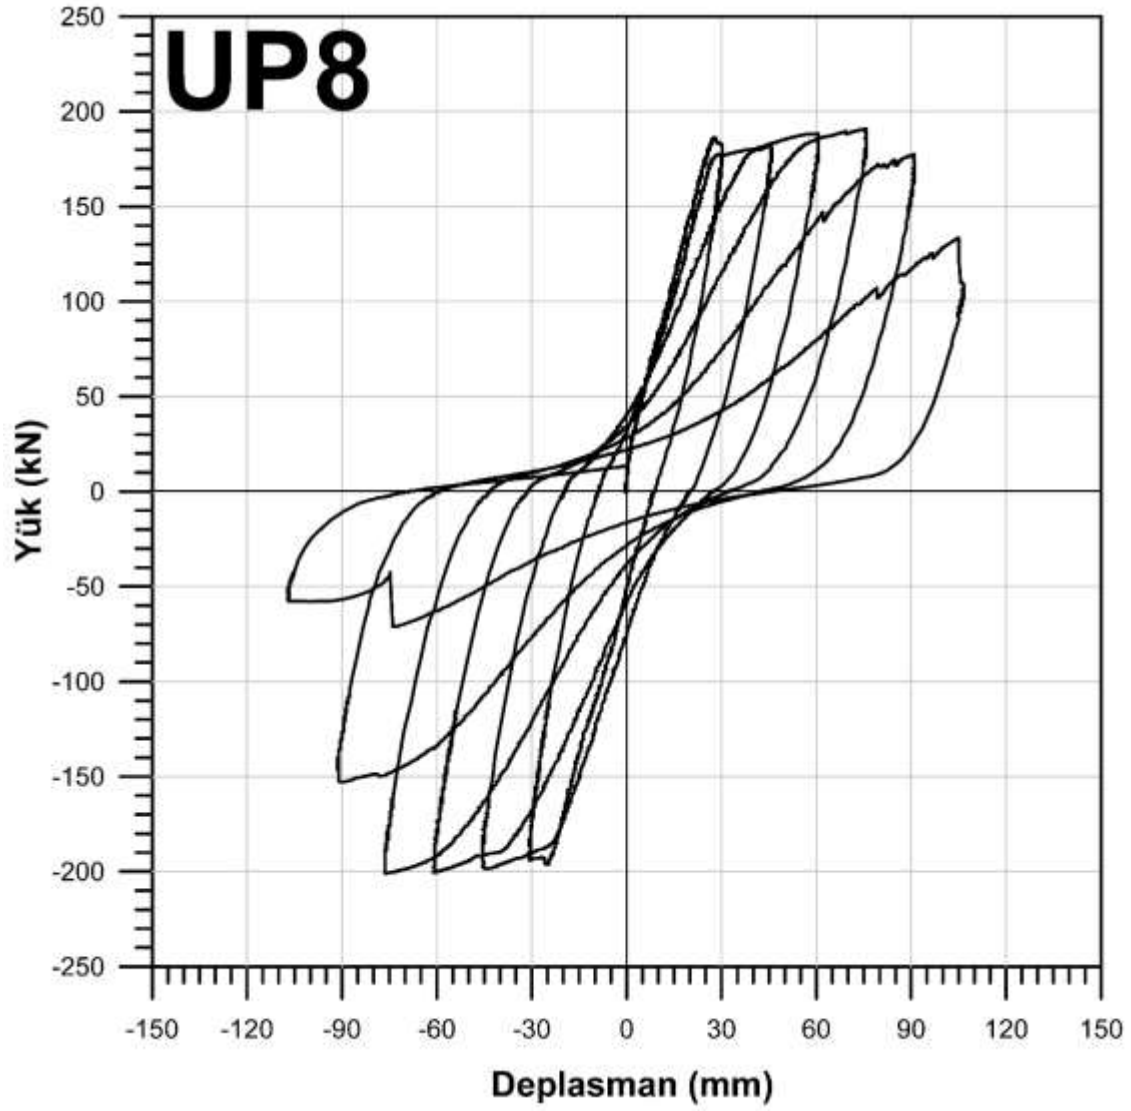
Şekil 5.8. UP8 deney elemanı yük - deplasman ilişkisi

UP8 elemanına ait yük – deplasman grafiği Şekil 5.8 ile gösterilmiştir. Etriyenin koptuğu anda, yükteki ani düşüş grafikte görülebilmektedir.

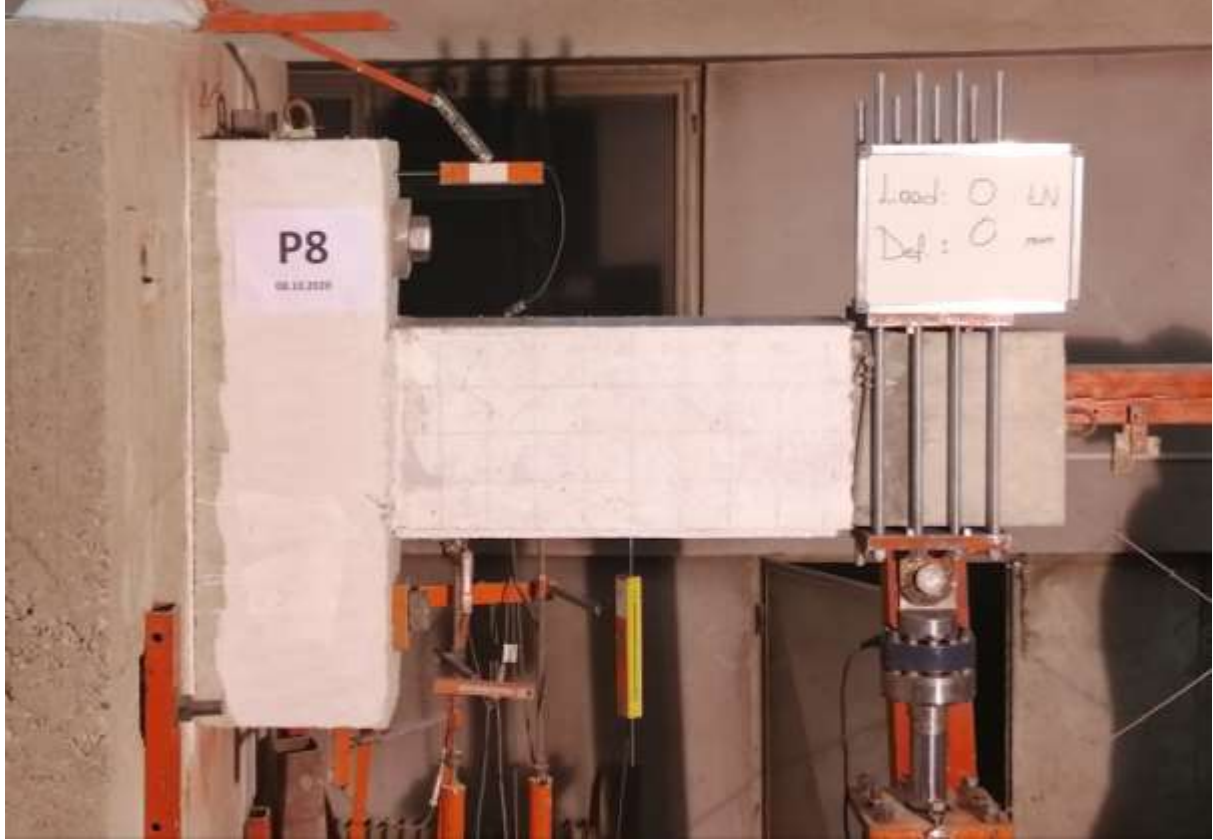
Resim 5.18. P8 deney elemanının deney öncesi görünümü

UP8 deney elemanına ek olarak sıva işlemi uygulanan P8 elemanının deney öncesi görünümü Resim 5.18 ile verilmiştir.

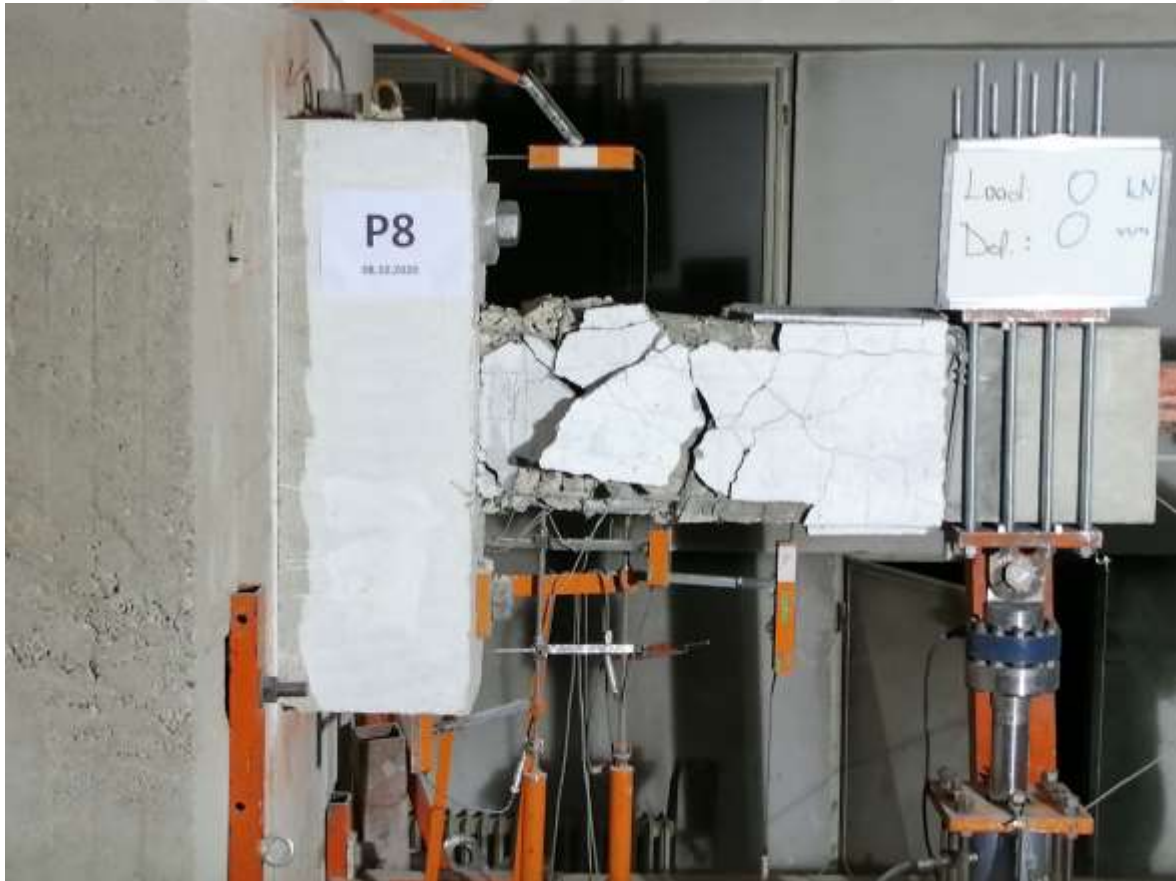
Resim 5.19. P8 deney elemanının deney sonrası görünümü

Deney elemanı ilk çevrimde 184 kN yük değerinde 27 mm deplasman ile akmıştır. Aktıktan sonra 185 kN yük ile 30 mm deplasmana kadar tamamlanmıştır. İlk çevrim geri yüklemede -188kN yük ve -33 deplasman değerinde akmaya ulaşılınca tamamlanmıştır. 187 kN yük ve 45 mm deplasman ile ileri yüklemesi tamamlanan 2. çevrim, -193 kN yük ve -45 mm deplasman ile tamamlanmıştır. Çevrim sonunda bir eğilme çatlağı, bir tane de ana kesme çatlağı mevcuttur. Eğilme çatlağının maksimum genişliği 10 mm civarındadır. Kesme çatlağının genişliği ise 3-4 mm civarında olarak görülmüştür. 191 kN yük ve 60 mm deplasman ile ileri yöndeki yüklemesi yapılan, -197 kN yük ve -60 mm deplasman ile tamamlanan 3 çevrim sonunda ana kesme çatlağı açıklığı yaklaşık 10 mm genişliğe ulaşmıştır. 185 kN yük ve 75 mm deplasman değerinde, 65 mm'de bir kablo kopmuştur. 3. Sıradaki iki kablo da kopmuş, 4. Sıradaki kablolardan biri kopmuş ve 2. sırada da tek bir

kablo koptuğu görülmüştür. Geri yönde -189 kN yük ile -75 mm deplasmana gelindiğinde, 2-3-4. sıradaki kablolar tamamen kopmuş durumdadır. 150 kN yük ve 90 mm deplasman durumunda belirgin kayma deformasyonları gözlemlenmektedir. -120 kN ve -90 mm ile çevrim tamamlanırken, dışarıdaki takviye sıvası tamamen parçalanmış durumdadır. Tüm yüzeylerden sıva ayrılmıştır. Geri yönde de çok belirgin kayma deformasyonları mevcuttur. Son çevrim ileri yüklemesi 68 kN yük ve 105 mm deplasman değeriyle tamamlandığında, eleman büyük ölçüde taşıma gücünü kaybetmiş durumdadır. Ana gövdeden 230 mm uzaklıktaki 2. sıradaki etriyenin kopması neticesinde yükte ileri düzeyde kayıp meydana gelmiştir. -56 kN yük ve -105 mm deplasman ile son çevrim tamamlanmıştır. Yük ve deplasmanın sıfırlanmasıyla deney sona ermiştir. Deney sonrası görünüm Resim 5.19 ile gösterilmiştir. P8 elemanına ait yük – deplasman grafiği Şekil 5.9 ile verilmiştir.

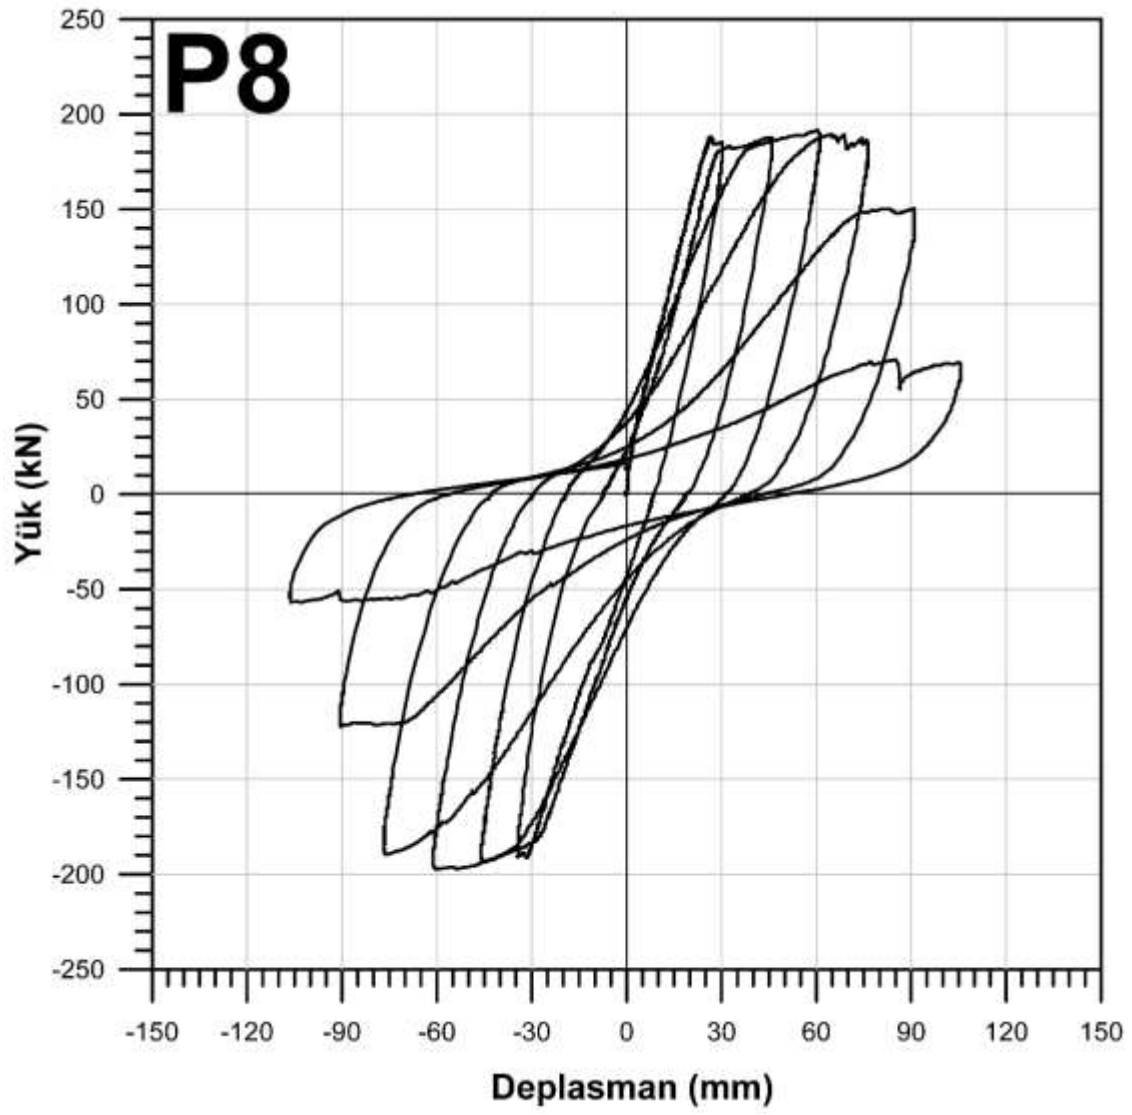
Şekil 5.9. P8 deney elemanı yük - deplasman ilişkisi

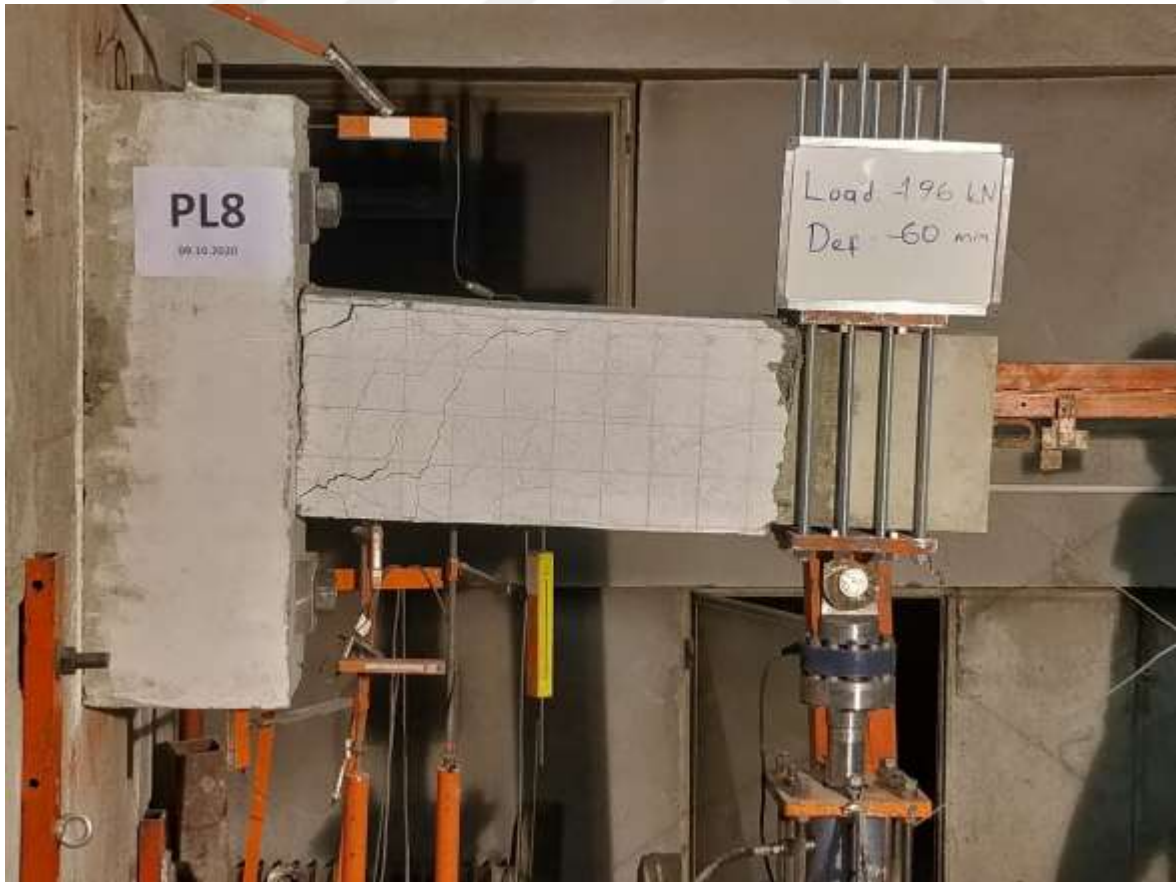
Resim 5.20. PL8 deney elemanının -60 mm deplasman durumundaki görünümü

P8 deney elemanına ilave olarak, her güçlendirme sırasının ön ve arka yüzünde ikişer adet klemens bulunduran PL8 deney elemanına ait deney, 30 mm deplasman değerine ulaşması için yapılan yüklemede 179 kN yük ve 27 mm aktıktan sonra, deplasman 30 mm'ye tamamlanarak başlamıştır. Geri yönde -185 kN yük ve -27 mm deplasman değerindeki akmanın ardından yine deplasman 30 mm'ye tamamlanmıştır. 2. çevrim 180 kN yük ve 45 mm deplasman, -189 kN yük ve -45 mm deplasman değerleriyle, 3. çevrim 182 kN yük ve 60 mm deplasman, -196 kN yük ve -60 mm deplasman değerleriyle tamamlanmıştır. Mevcut durumda deney elemanında 300 mm'de ana bir kesme çatlağı vardır. Çatlak açısı yatayla yaklaşık 75 derecedir. Sıvadaki çatlak genişliği 4 mm olup, maksimum çatlak genişliği 6-8 mm arasında değişmektedir. Deney elemanında ufak bazı çatlaklar oluşmuştur. Şu ana kadar kayma deformasyonlarında herhangi bir belirti yoktur, genellikle eğilme deformasyonları hakimdir. Eğilme de konsol dibinde gerçekleşmiş durumdadır. Resim 5.20 ile deneyin bu aşamasındaki eleman durumu görülebilir.

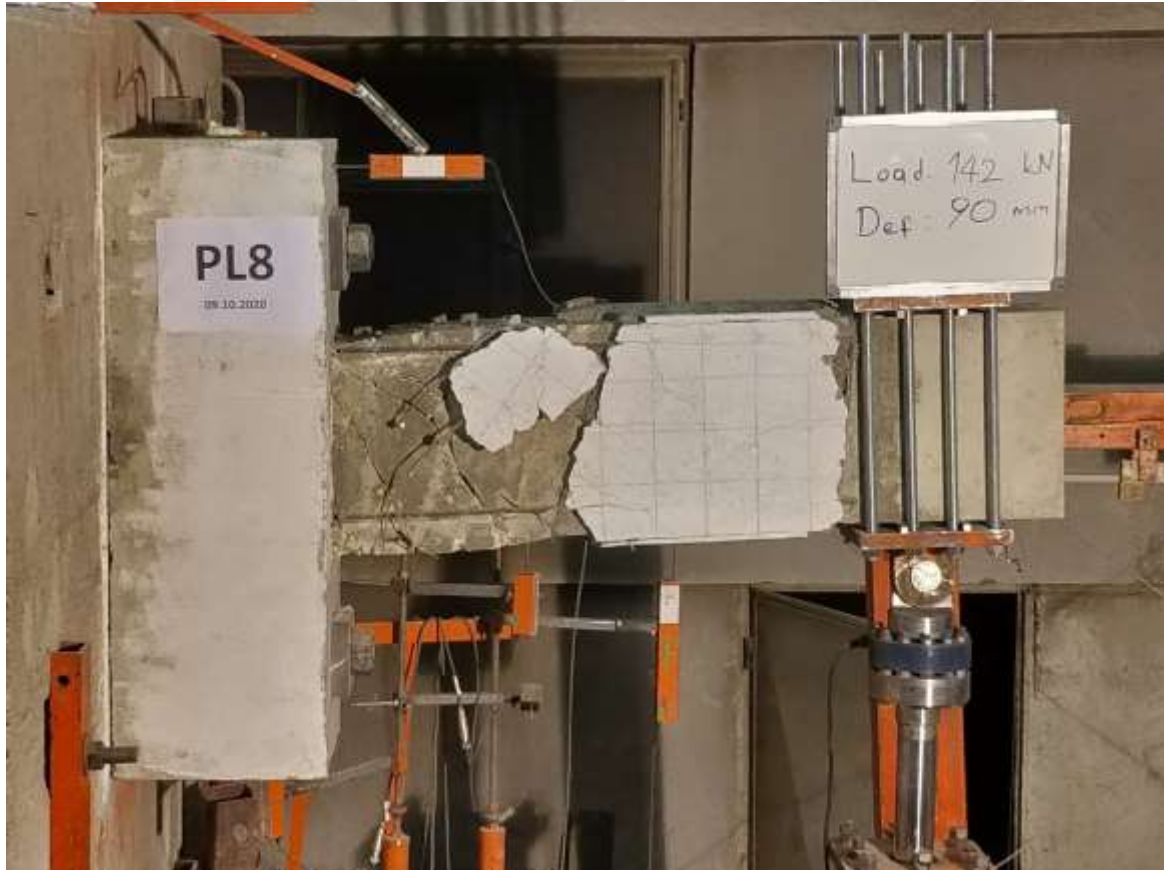
Resim 5.21. PL8 deney elemanının kopan kablolar sonrası görünümü

186 kN yük ile 75 mm deplasmana ulaşıldığı durumda, ilk 200 mm’de alt yüzdeki kabuk beton tamamen dökülmüş durumdadır ve orijinal kirişin betonu gözükmemektedir. Orijinal betondaki çatlaklar 2-3 mm civarındadır. Plastik mafsalları oluşmuştur ve plastik mafsalları bölgesi yaklaşık olarak 200 mm’dir. Orijinal kirişteki çatlak sayısı sıva katmanına göre daha çok olduğu için çatlak genişliği ve çatlak açıklığı kabuğa göre daha az olarak görülmüştür. Kablolarda herhangi bir kopma ve performansta herhangi bir düşme yoktur. -196 kN yük ile -75 mm deplasman değerine gidilmiştir. Gövde yüzeyindeki çatlak genişliği 12 mm’dir. Ancak bu kabuktaki genişlik olup, orijinal kirişte daha düşük olduğu düşünülmektedir. Kayma deformasyonlarında hafif de olsa belirginleşme vardır. 142 kN yük ve 90 mm deplasman durumunda ilk 400 mm’deki tüm kablolar kopmuştur. P8 elemanında kabloların 75 mm deplasman çevriminde koptuğu göz önüne alındığında, birinci gruptaki sonuçlardan yola çıkılarak kilit sisteminin başarısızlığından söz edilemeyeceği görülmüştür. PC8 ve PLC8 deneylerinde durum tekrar gözden geçirilecektir. İlk 400 mm’deki tüm sargılar kopmuştur ve kiriş kesmeye karşı savunmasızdır. Güçlendirmenin bu noktadan itibaren etkisi yoktur denilebilir. Kopan kabloların olduğu bölgedeki sıva katmanı temizlendikten sonraki görünüm Resim 5.21 ile gösterilmiştir.

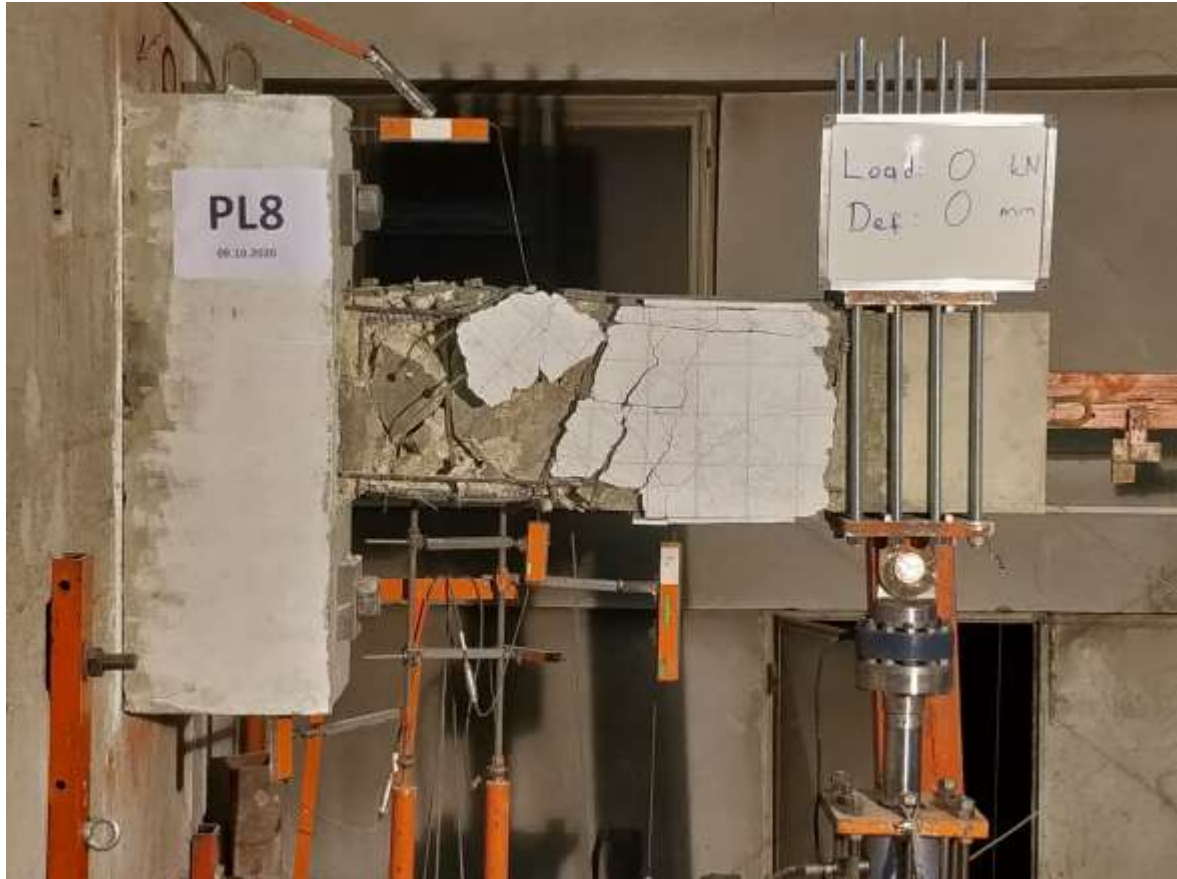
Resim 5.22. PL8 deney elemanının deney sonrası görünümü

Geri yönde -154 kN yük ve -90 mm deplasman ile çevrim tamamlanırken, ilk 200 mm'deki beton bölgesi paramparça olmuştur. 78 kN yük ile 105 mm deplasmana gidildiğinde 2. sıradaki etriye kopmuştur. Son çevrim -86 kN yük ve -105 mm deplasman değeriyle tamamlanmıştır. Yük ve deplasman değerlerinin sıfırlanması ile deney bitirilmiştir. PL8 deney elemanına ait deney sonrası görünüm Resim 5.22 ile görülebilir.

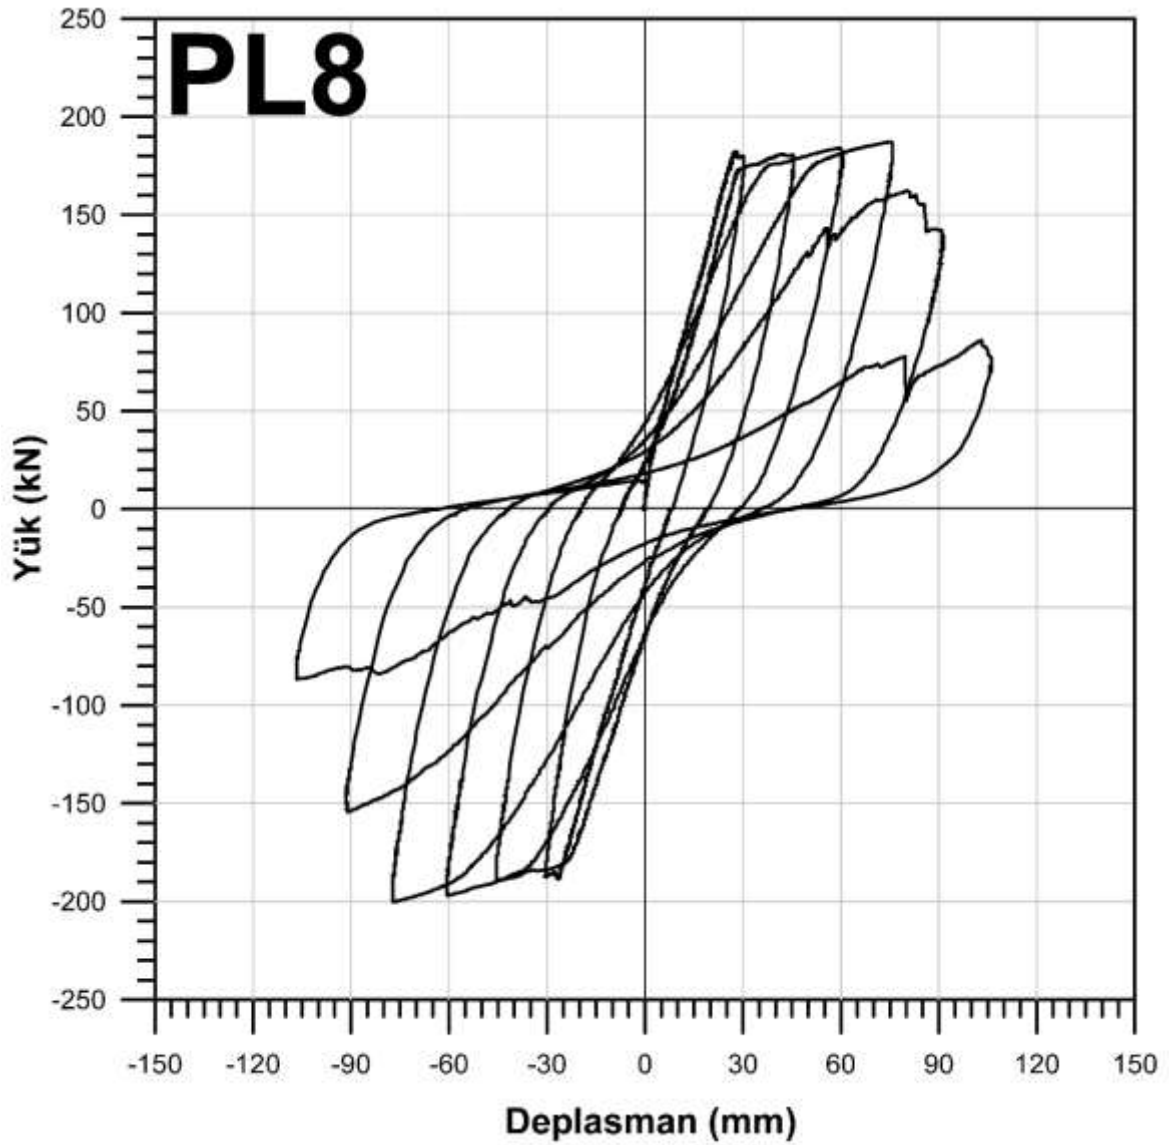
Şekil 5.10. PL8 deney elemanı yük - deplasman ilişkisi

PL8 deneyi sırasında elde edilen veriler kullanılarak oluşturulan yük – deplasman grafiği Şekil 5.10 ile gösterilmiştir.

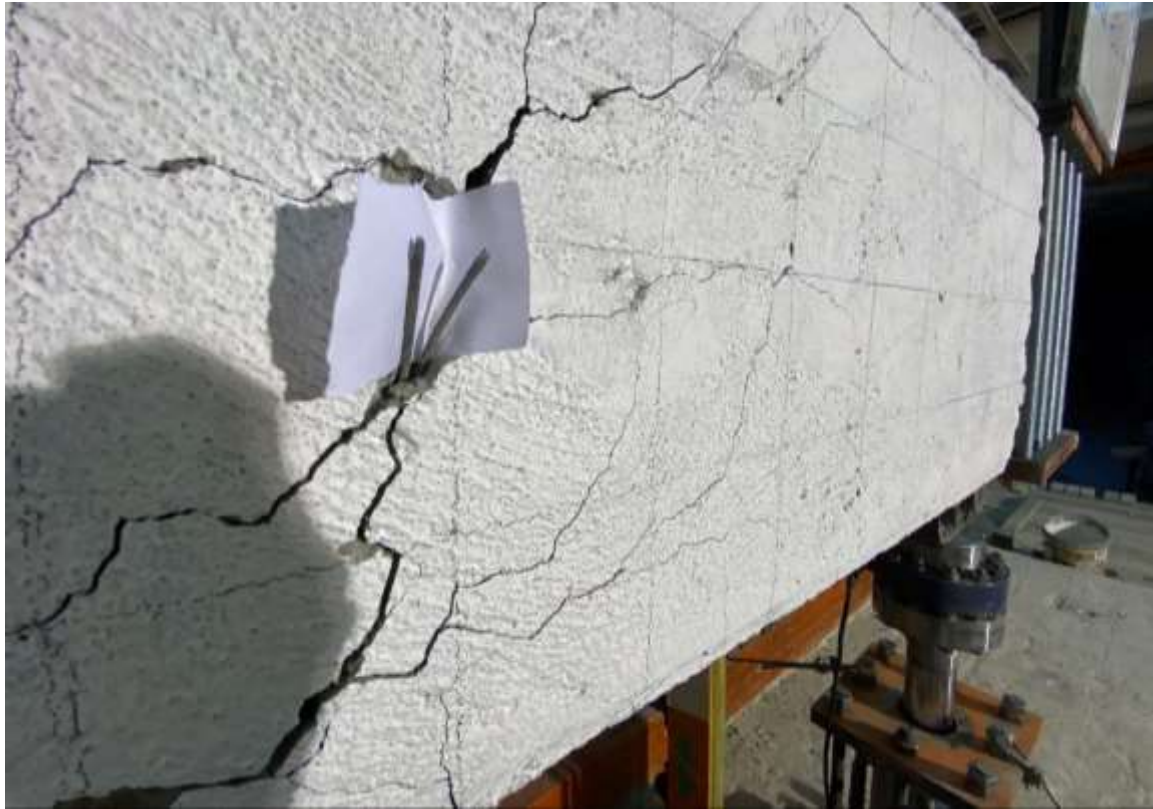
Resim 5.23. PC8 deney elemanındaki yapay koparılan kablolar

arasında değişmektedir. Fakat bu çatlaklar hep kabukta görünenler olup, orijinal kiriştekiler gözlemlenememektedir. 183 kN yük ile 60 mm deplasmana ulaşıldığında konsol dibindeki çatlak genişliği kabukta 15 mm'dir. Ana yani orijinal güçlendirmeye tabi tutulan kirişte ise 3 mm'dir. Kabuk ve kiriş arasında oynama olduğunu anlayabilmek mümkündür. -192 kN yük ile -60 mm deplasmana ulaşıldığında üst yüzde kabuğun gövdeden ayrılması 10 mm iken ana kirişin gövdeden ayrılması 3 mm'dir. 3. çevrim sonunda 200 mm uzaklıkta 2 kablo birden kesilmiştir. Resim 5.23 ile kesilen kabloları ait durum gösterilmiştir.

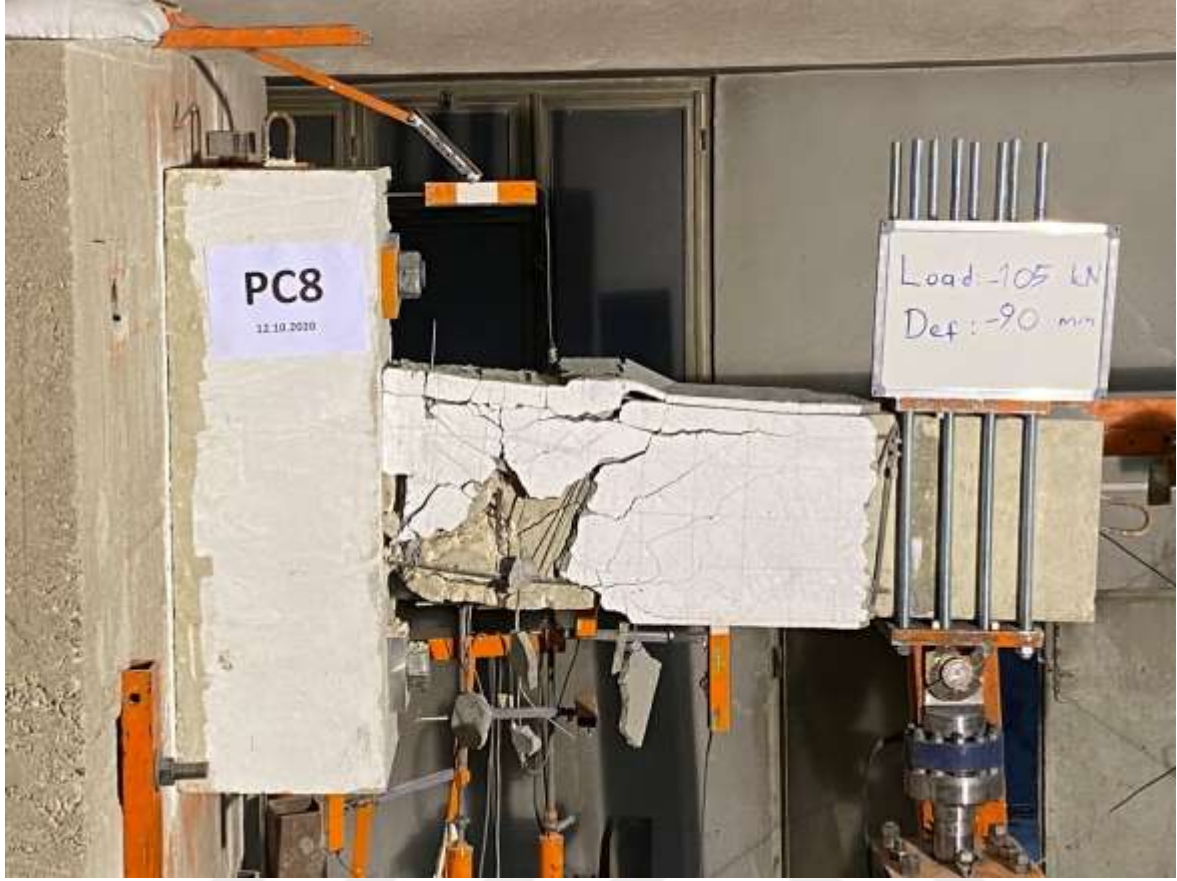
Resim 5.24. PC8 deneyi -90 mm yüklemesinde kopan kablolar sonrası elemanın durumu

Dördüncü çevrim ileri yönde 177 kN yük ve 75 mm deplasman, geri yönde -184 kN yük ve -75 mm deplasman ile tamamlanmıştır. Kayma deformasyonları gözlemlenmektedir. 142 kN yük ile 90 mm deplasmana ulaşıldığında, ilk 400 mm'lik bölgede kabuk ağır hasarlıdır. Ana kirişteki plastik mafsallık boyu yaklaşık 200 mm'dir. Çevrim geri yönde -105 kN yük ve -90 mm deplasman ile tamamlanırken, 2. 3. ve 4. Sıradaki kablolar kopmuş durumdadır. Resim 5.24 ile gösterilen bu durumdan itibaren kirişte güçlendirme etkisi kalmamıştır denilebilir.

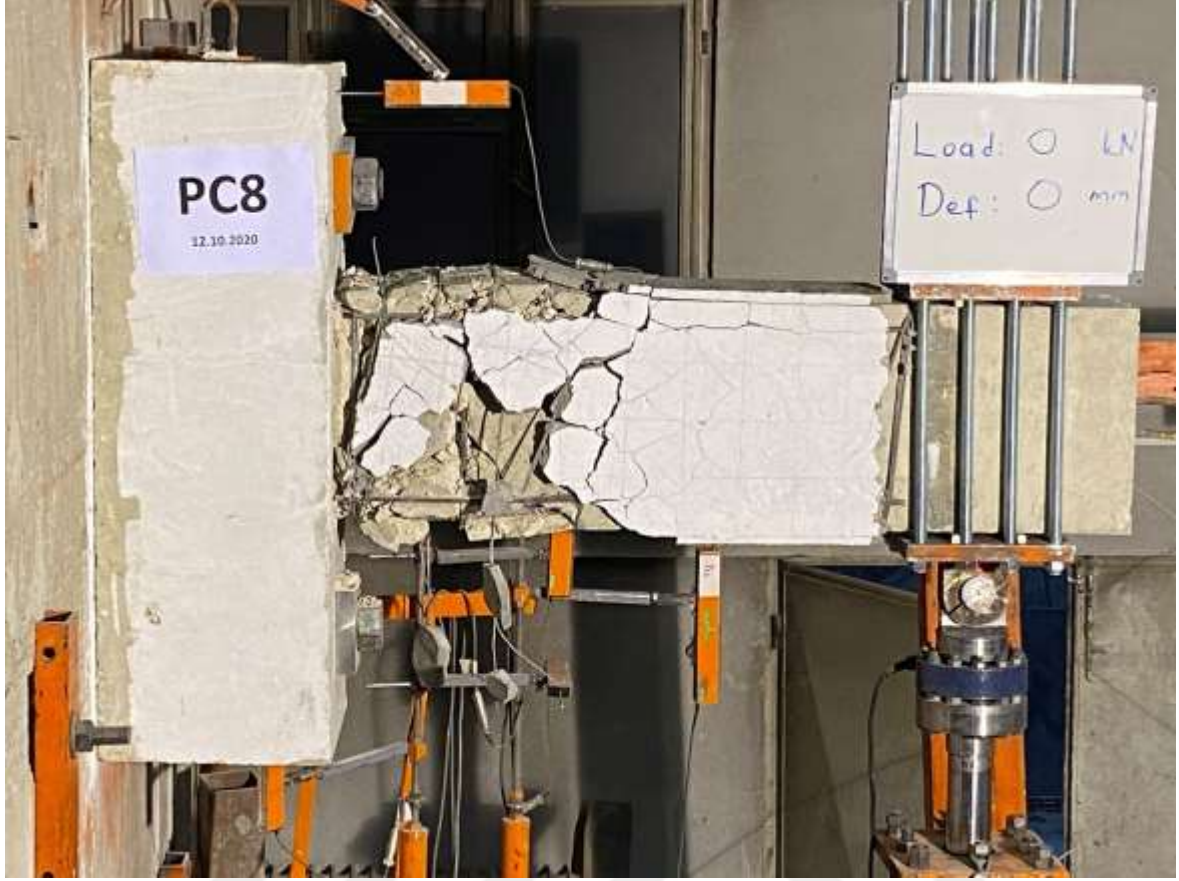
Resim 5.25. PC8 deney elemanının deney sonrası görünümü

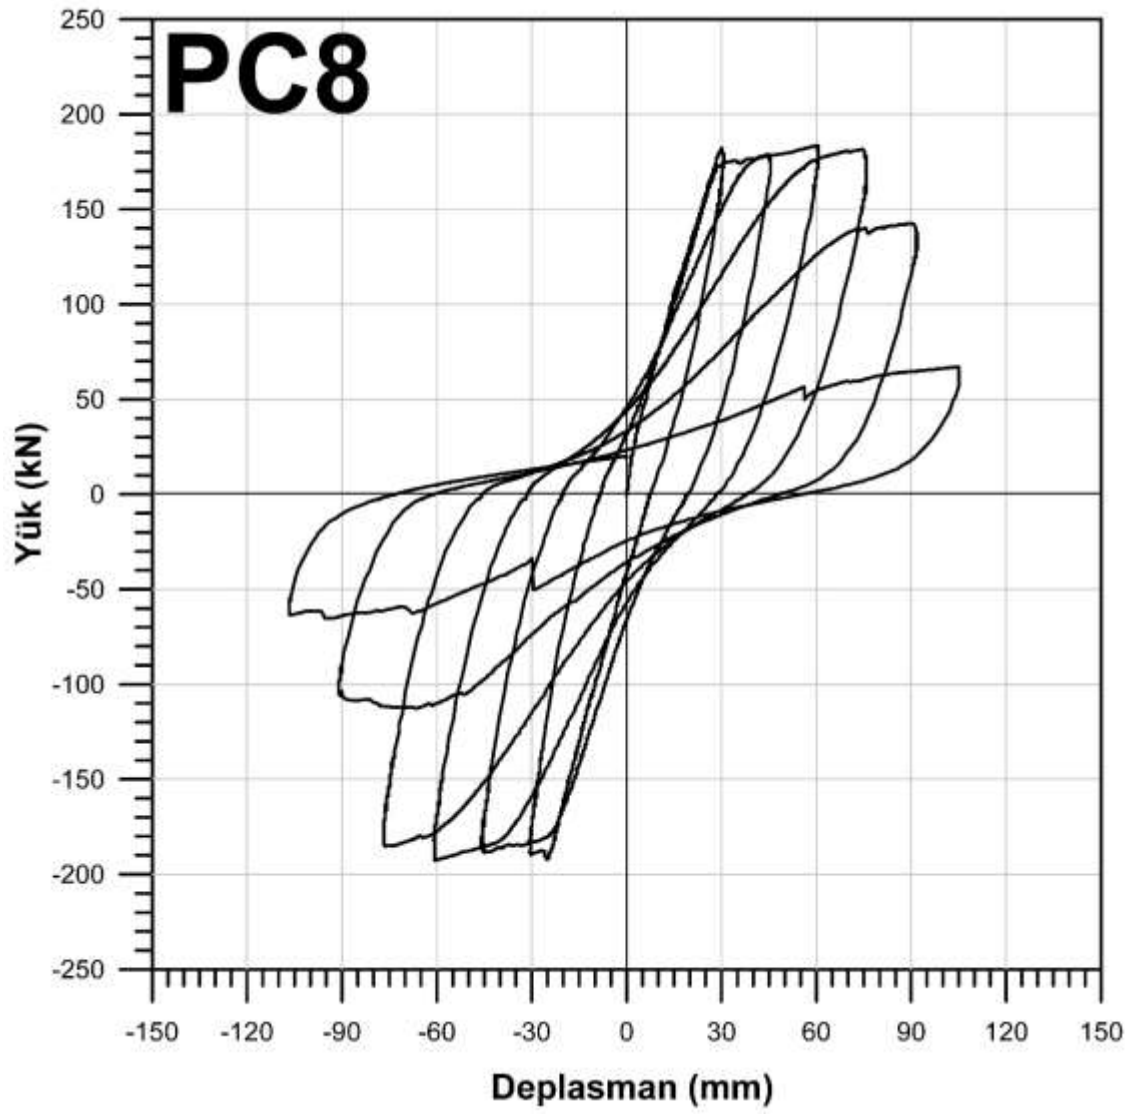
Şekil 5.11. PC8 deney elemanı yük - deplasman ilişkisi

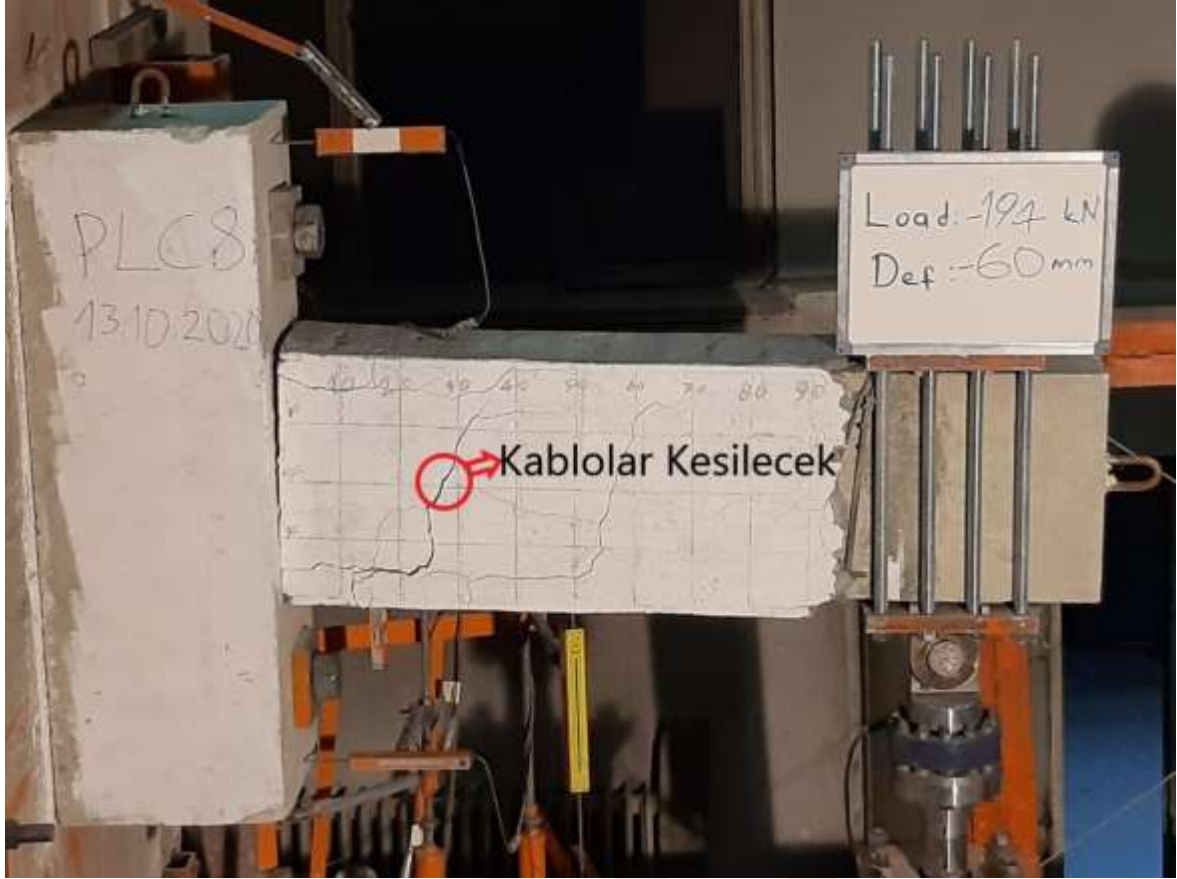
Resim 5.26. PLC8 deney elemanında yapay olarak kabloların kesileceği bölge

Yapılan çalışmanın son deneyi, PC8 elemanına ilave olarak elemanın güçlendirilmesinde kullanılan çelik kablonun geçtiği çift yüzdeki her bir sırada ikişer tane klemens kullanılarak kilitli sistem oluşturulmasıyla yapılan PLC8 deney elemanına ait olan deneydir. Deney akma noktasına ileri yöndeki yüklemesinde 186 kN yük ve 30 mm deplasman ile ulaşmıştır. Kiriş birleşim ara kesitinde eğilme çatlağı açılmaya başlamıştır fakat sadece takviye sıvası üzerinde görülmektedir. Deney elemanı, ilk çevrimin geri yöndeki -186 kN yük ve -26 mm deplasman durumunda aktıktan sonra -188 kN yük ile -30 mm deplasmana kadar tamamlanmıştır. Bu sırada sadece konsol dibinde eğilme çatlağı görülmektedir. İkinci çevrim ile deney elemanı ileri yönde 184 kN yük ve 45 mm deplasman durumundayken, takviye sıvası üzerinde konsol dibindeki eğilme çatlağı yaklaşık 7-8 mm'dir. Bu çevrimle birlikte kesit gövdesinde 200 mm'de kılcal düzeyde bir kesme çatlağı oluşmuştur. Geri yönde ise -185 kN yük ile -45 mm deplasman durumundayken, konsol dibindeki eğilme çatlağı takviye sıvası üzerinden bakıldığında 10 mm'ye ulaşmıştır. Güçlendirilen ana kirişte ise bu çatlak 1-2 mm civarındadır. Dolayısı ile üstteki takviye sıvasında bir miktar sıyrılma başladığı söylenebilir. 190 kN yük ile 60 mm deplasman değerine gidildiğinde, artık takviye sıvasının ana kirişten sıyrılması belirgin düzeydedir. Fakat sıyrılma sadece konsol dibindeki bölgededir. Bunun dışında elemanın yük durumunda herhangi bir olumsuzluk görünmemektedir. Çevrim geri yönde -194 kN yük ve -60 mm deplasman ile tamamlanırken, kesme çatlağı genişliği 4-5 mm'ye ulaşmıştır. Bu çatlağın alt uçta konsol dibine, üst kenarda da yükleme noktasına doğru ilerlemeye devam ettiği görülmektedir. Takviye sıvasının açılması 25 mm'yi bulmuştur. Buna rağmen içeriden ana kirişe bakıldığında ana kirişteki çatlağın sınırlı düzeyde olduğu söylenebilir. Güçlendirme kablosunun yapay olarak kesildiği deneylerde, bu deneye kadar 3. çevrim sonunda 200 mm uzaklıktan kesim yapılmaktayken, bu deneyde kesme çatlağının yani hasarın yoğunlaştığı bölgeden kesim yapılmasına karar verilmiştir. Bu deneyde, yükü sıfırladıktan sonra tam kesme çatlağının yoğunlaştığı bölgeden kabloları yatay olarak kesme yoluna gidilecektir. Kiriş orta ekseninin tam ortasından ve konsol dibinden 270 mm'deki çatlağı kabloda kesme işlemini yapmak için açılmaya başlanmış ve o bölgede kablo olmaması sebebiyle yaklaşık 300 mm'den kesme işlemi yapılmıştır. Resim 5.26 ile kablo kesilmesi planlanan nokta ve Resim 5.27 ile kesilen kabloların yakın görüntüsü verilmiştir.

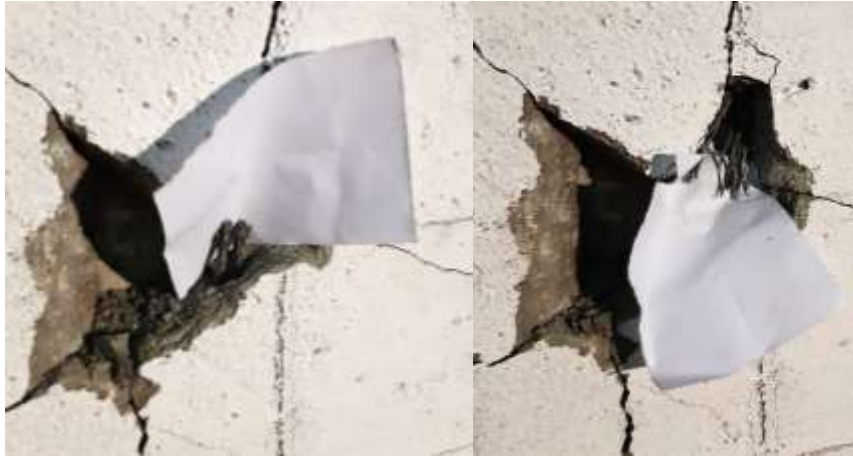
Resim 5.27. PLC8 deney elemanında yapay olarak kabloların yakın görünüşleri

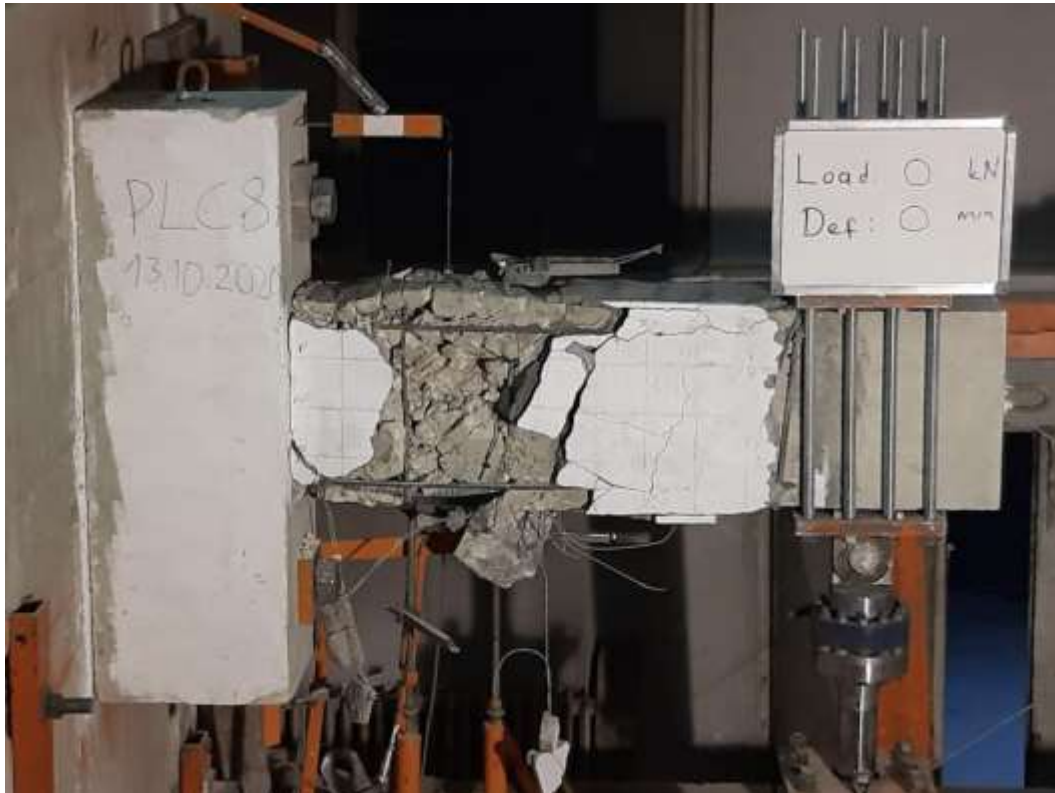
Resim 5.28. PLC8 elemanının deney sonu görünümü

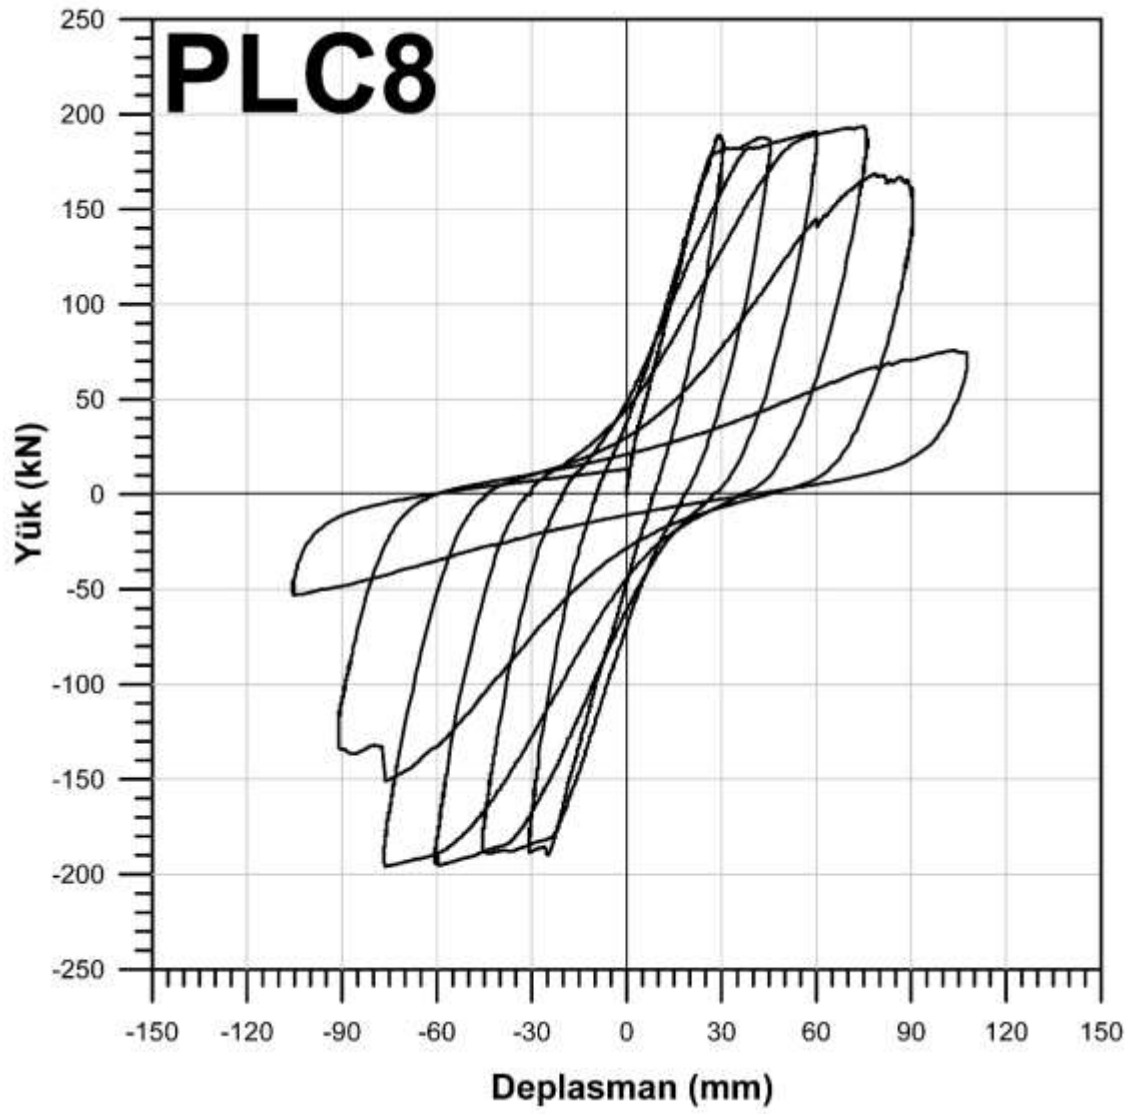
Şekil 5.12. PLC8 deney elemanı yük - deplasman ilişkisi

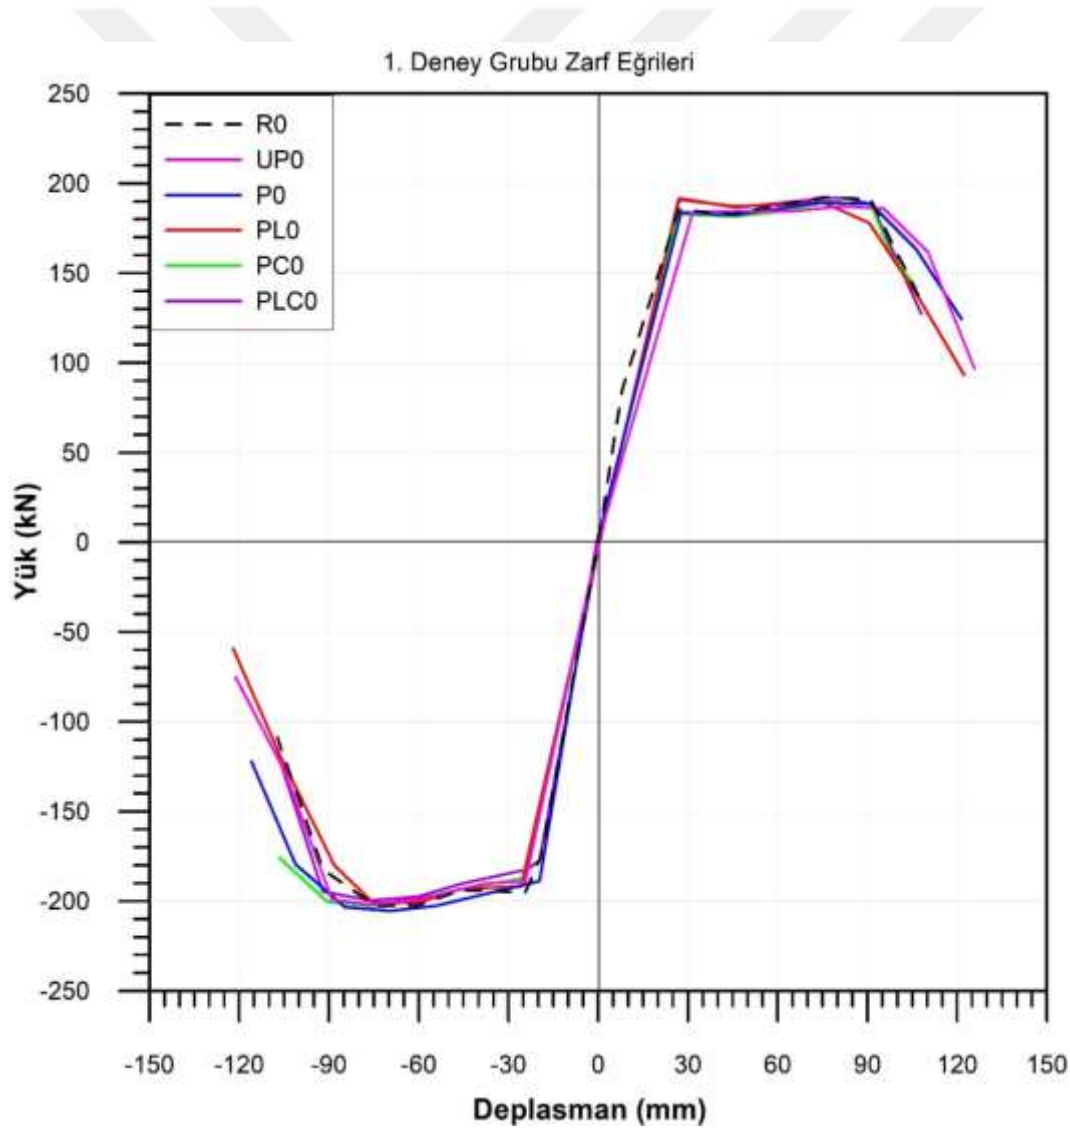
Şekil 6.1. R0-UP0-P0-PL0-PC0-PLC0 elemanlarına ait zarf eğrileri karşılaştırması

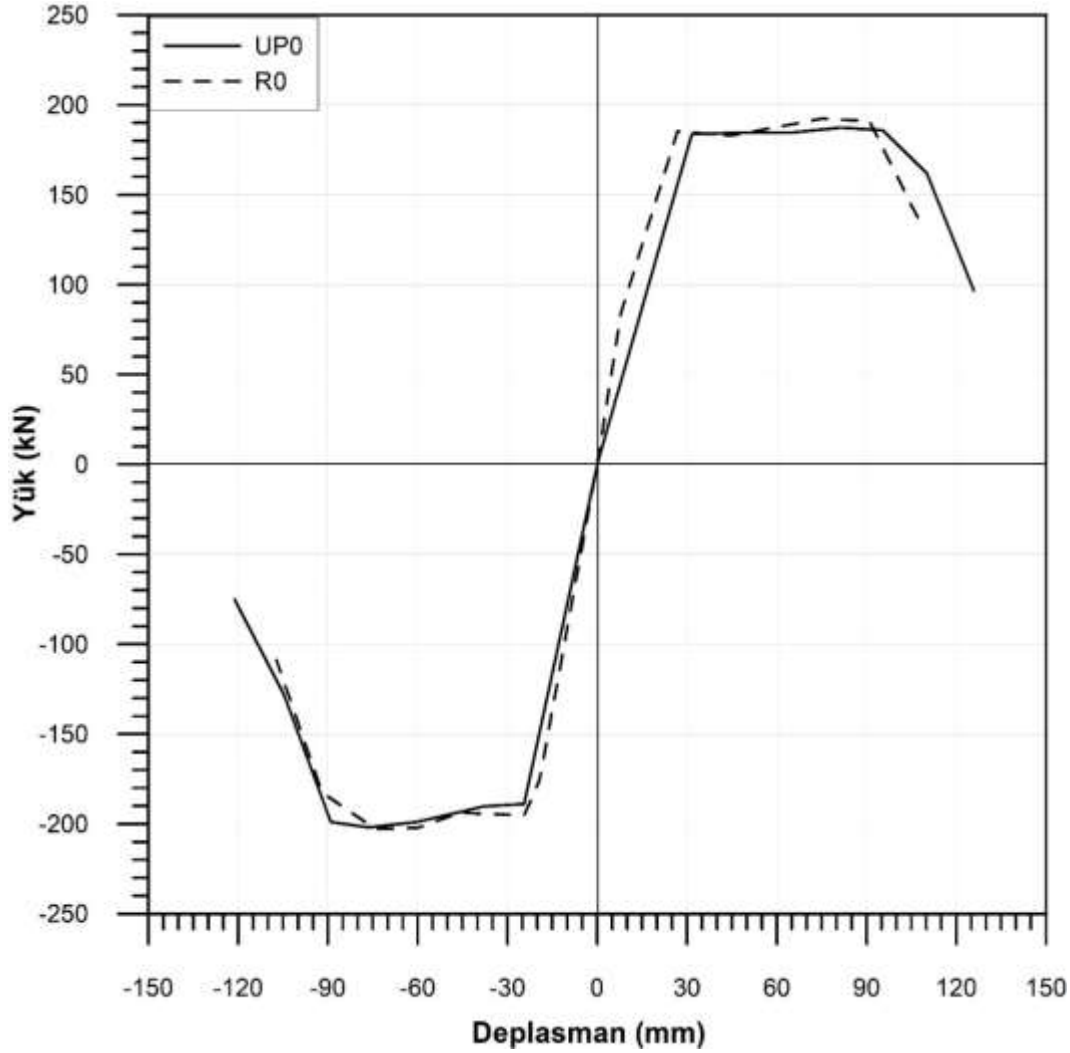
Şekil 6.2. R0 – UP0 deney numuneleri zarf eğrileri karşılaştırılması

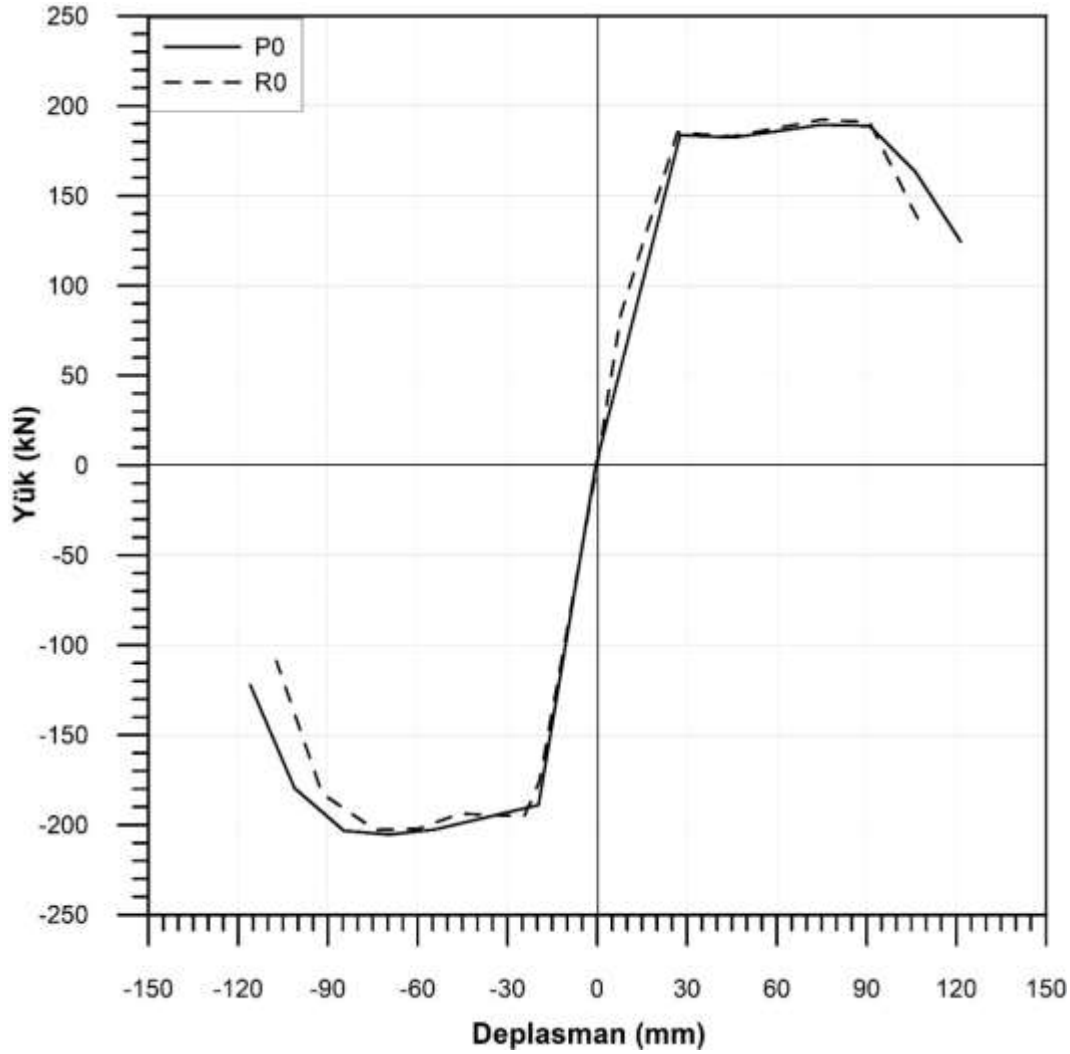
Şekil 6.3. R0 – P0 deney numuneleri zarf eğrileri karşılaştırılması
