**BETONARME KİRİŞLERİN ÇELİK KABLOLARLA KESMEYE KARŞI  
GÜÇLENDİRİLMESİ**

**YÜKSEK LİSANS TEZİ  
İNŞAAT MÜHENDİSLİĞİ ANA BİLİM DALI**

**GAZİ ÜNİVERSİTESİ  
FEN BİLİMLERİ ENSTİTÜSÜ**

**MAYIS 2023**

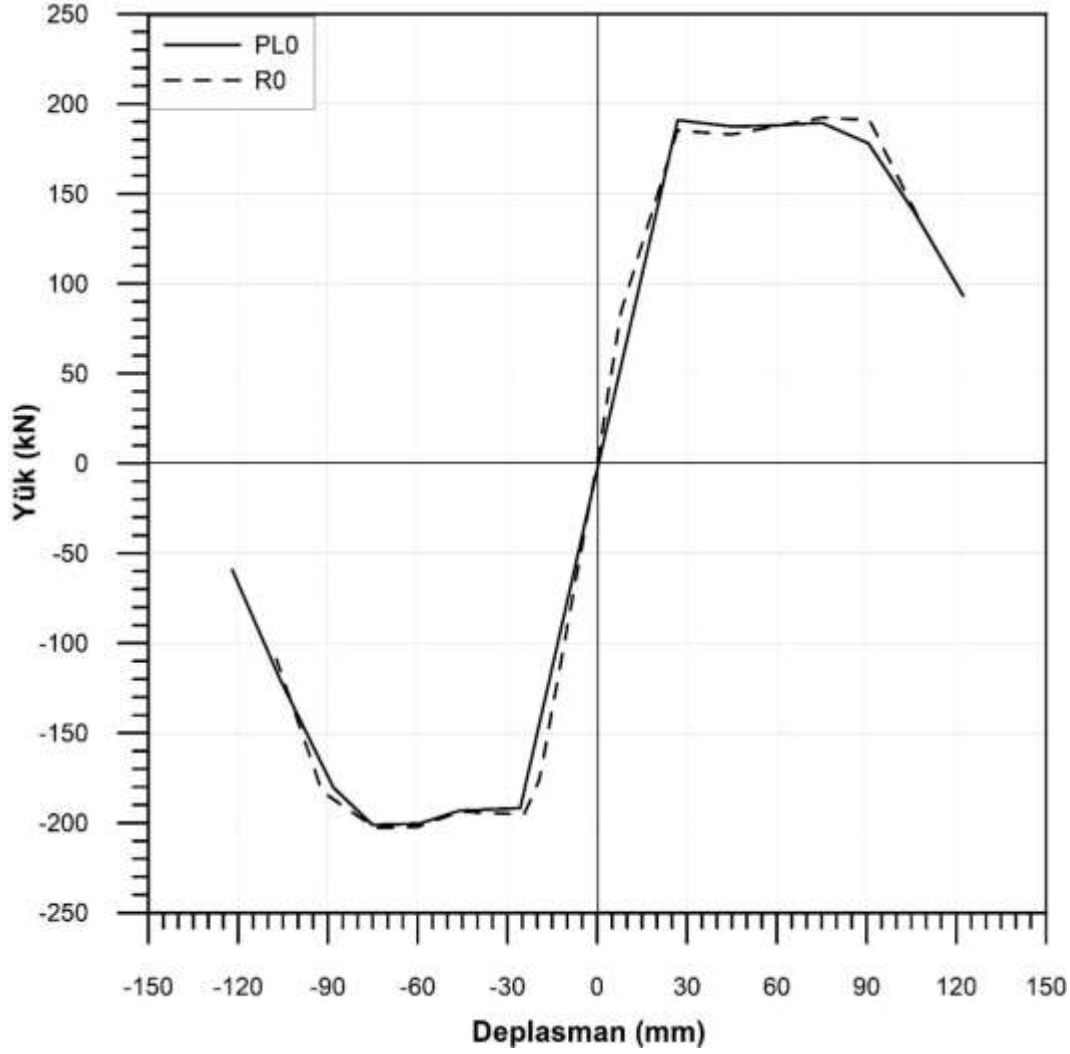
Şekil 6.4. R0 – PL0 deney numuneleri zarf eğrileri karşılaştırılması

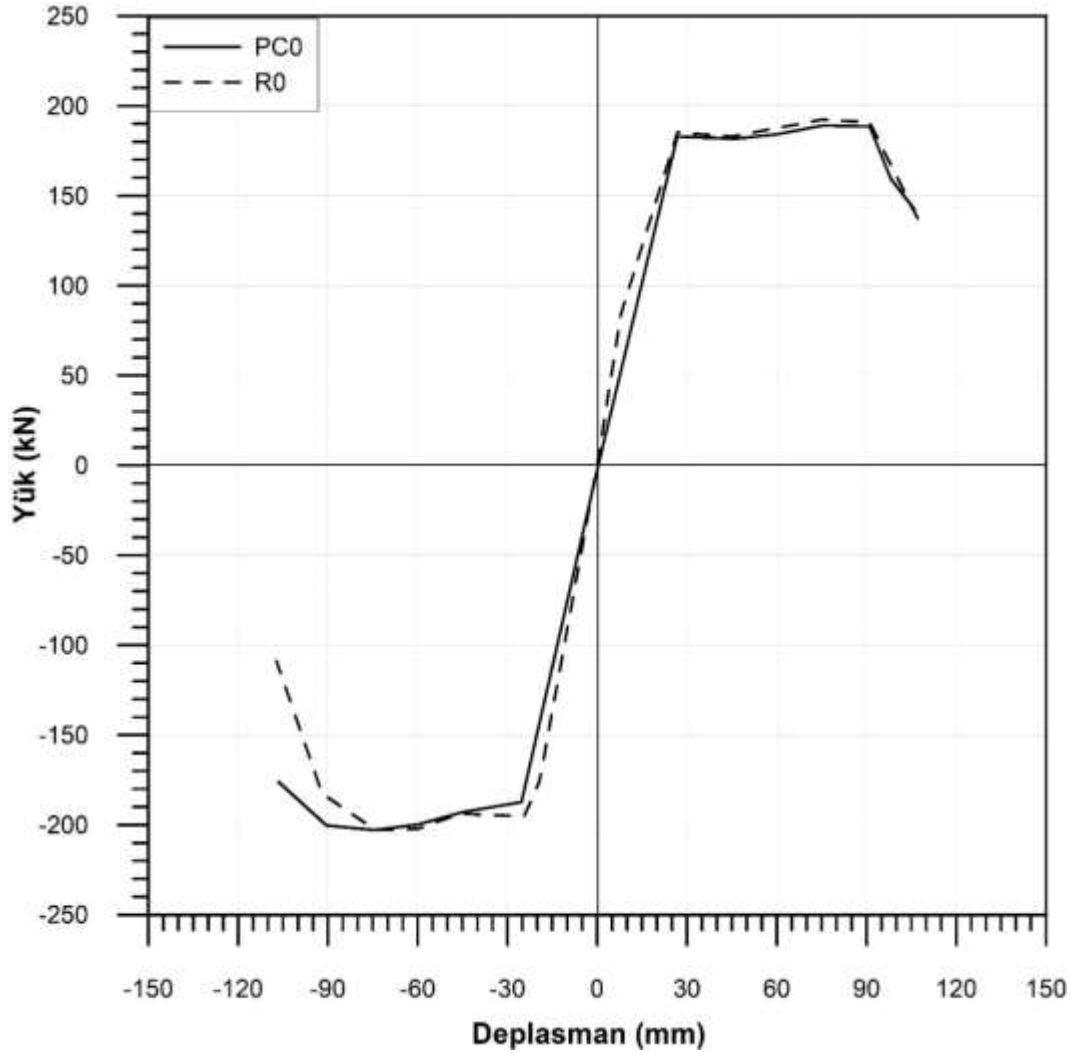
Şekil 6.5. R0 – PC0 deney numuneleri zarf eğrileri karşılaştırılması

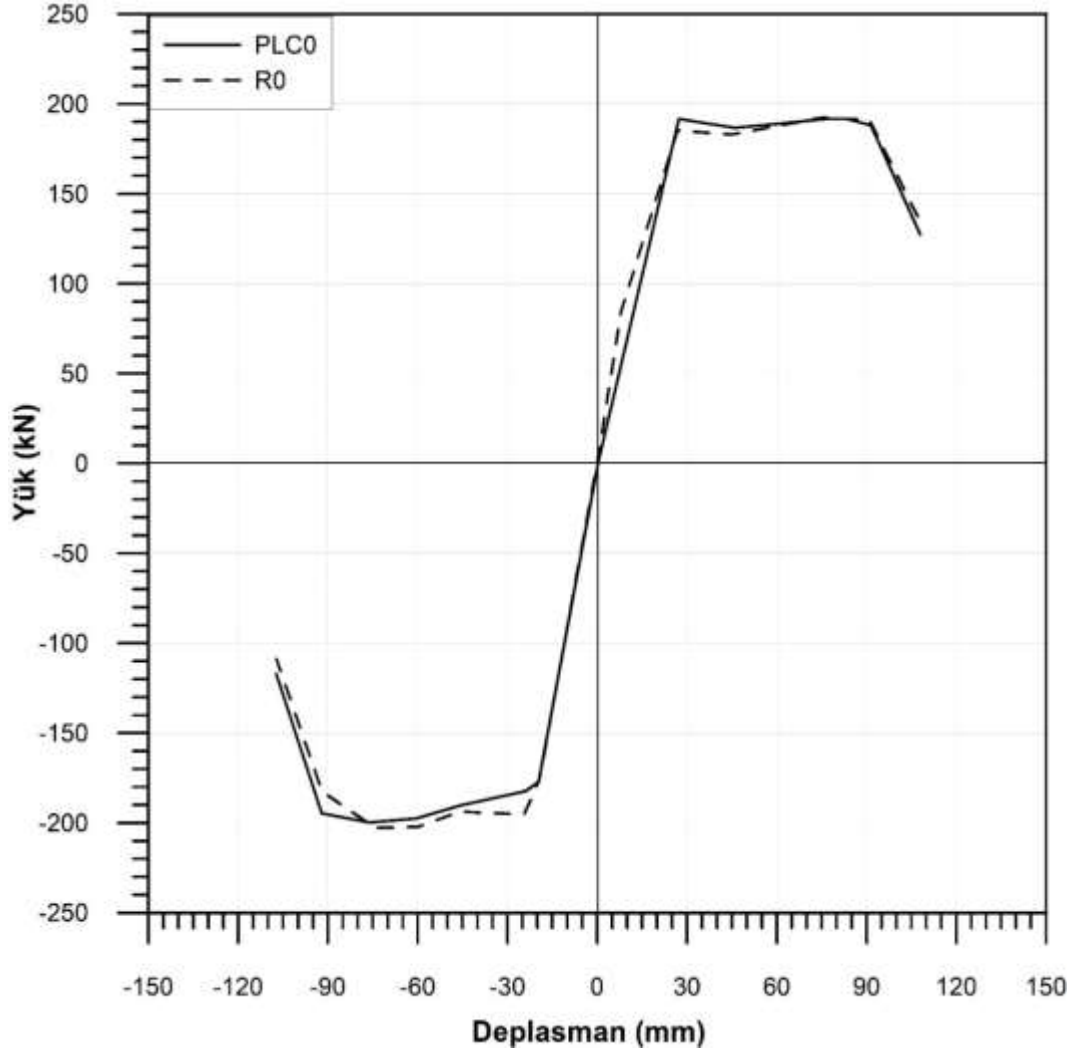
Şekil 6.6. R0 – PLC0 deney numuneleri zarf eğrileri karşılaştırılması

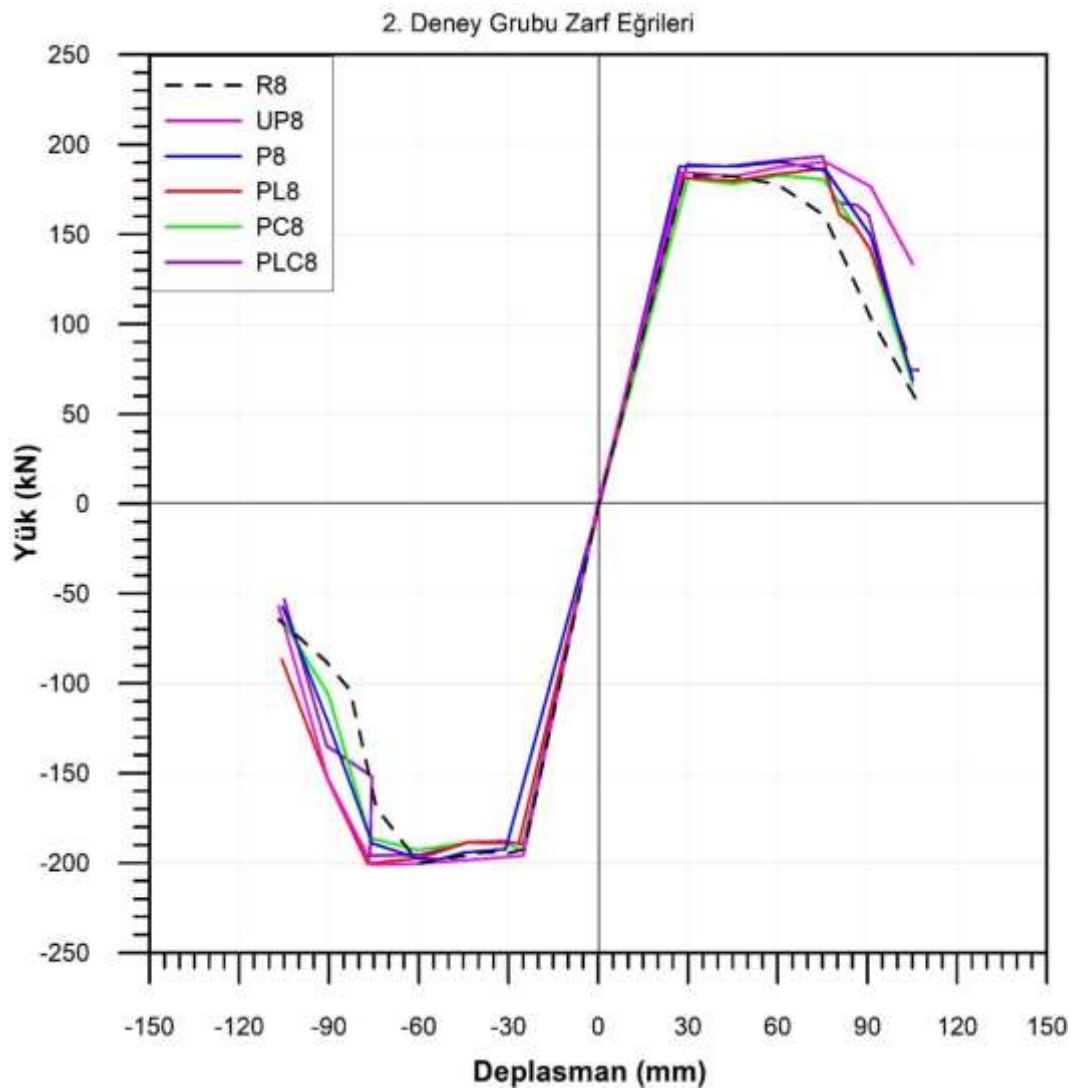
Şekil 6.7. R8-UP8-P8-PL8-PC8-PLC8 elemanlarına ait zarf eğrileri karşılaştırması

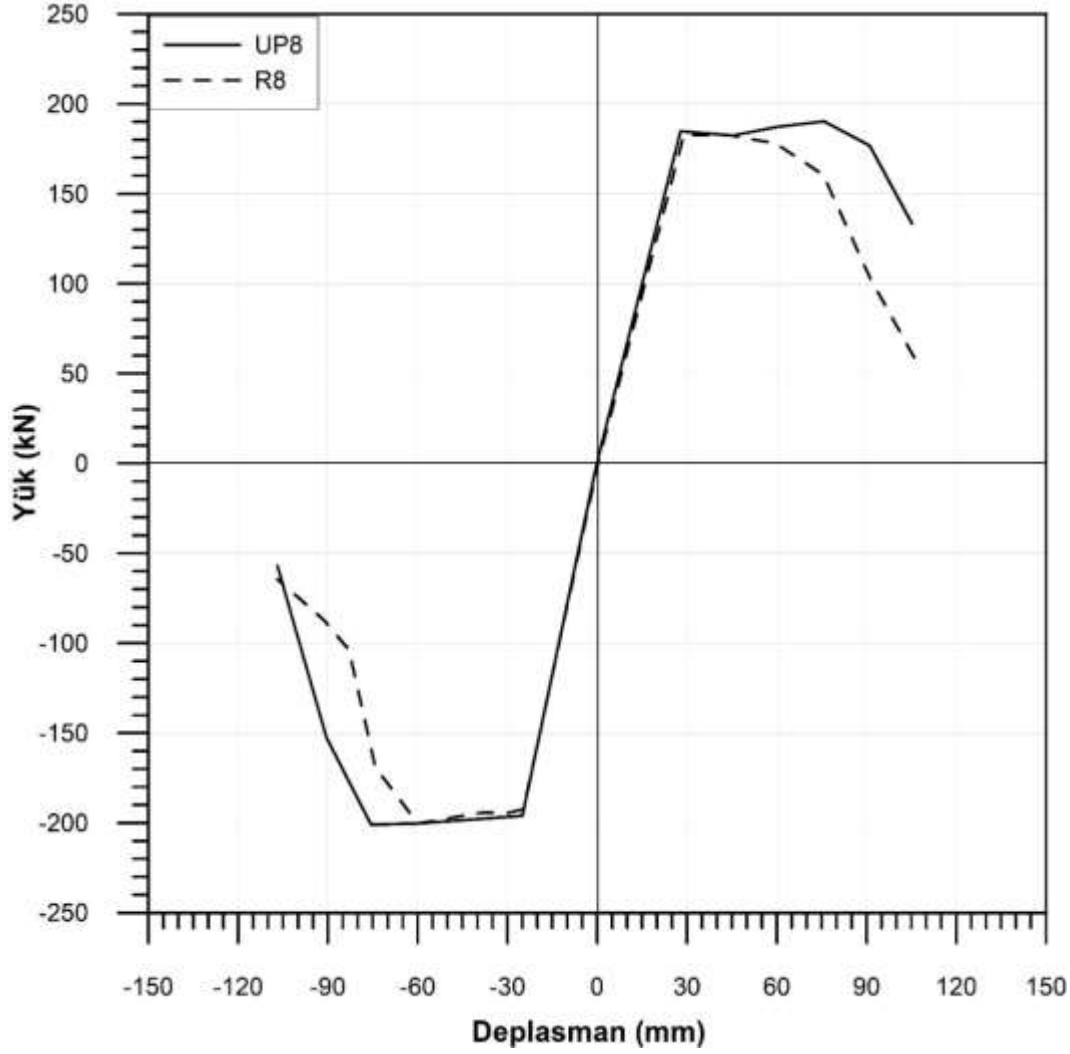
Şekil 6.8. R8 – UP8 deney numuneleri zarf eğrileri karşılaştırılması

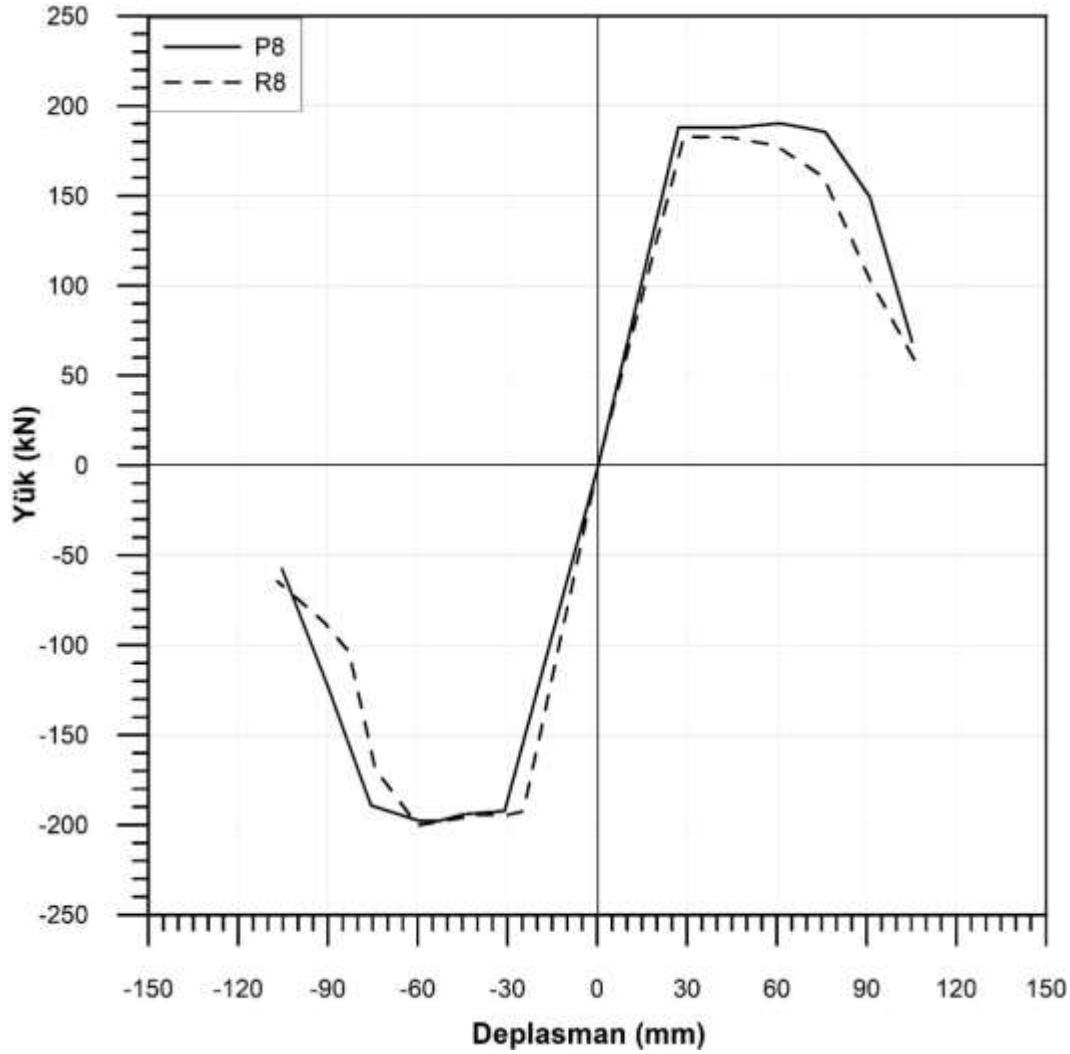
Şekil 6.9. R8 – P8 deney numuneleri zarf eğrileri karşılaştırılması

Referans eleman R8 ile sıvalı güçlendirilmiş eleman P8 arasında karşılaştırma yapabilmek amacıyla çizilen zarf eğrisi Şekil 6.9 ile gösterilmiştir. Güçlendirilmiş P8 elemanı, referans elemana oldukça benzer davranışlar göstermiş olup, güçlendirmenin eksik etrileri karşılayacak şekilde çalıştığını söylemek mümkündür. UP8 elemanına göre, takviye sıvasının güçlendirmeye olumlu katkısından söz edilemez. Güçlendirme sıvasının uygulanması için kiriş ile çelik kablolar arasına geçirilen 10 mm çapındaki donatı sebebiyle kablolarda UP8 elemanına göre daha çok hasar görülmesinin bu duruma neden olmuş olabileceği değerlendirilmektedir.

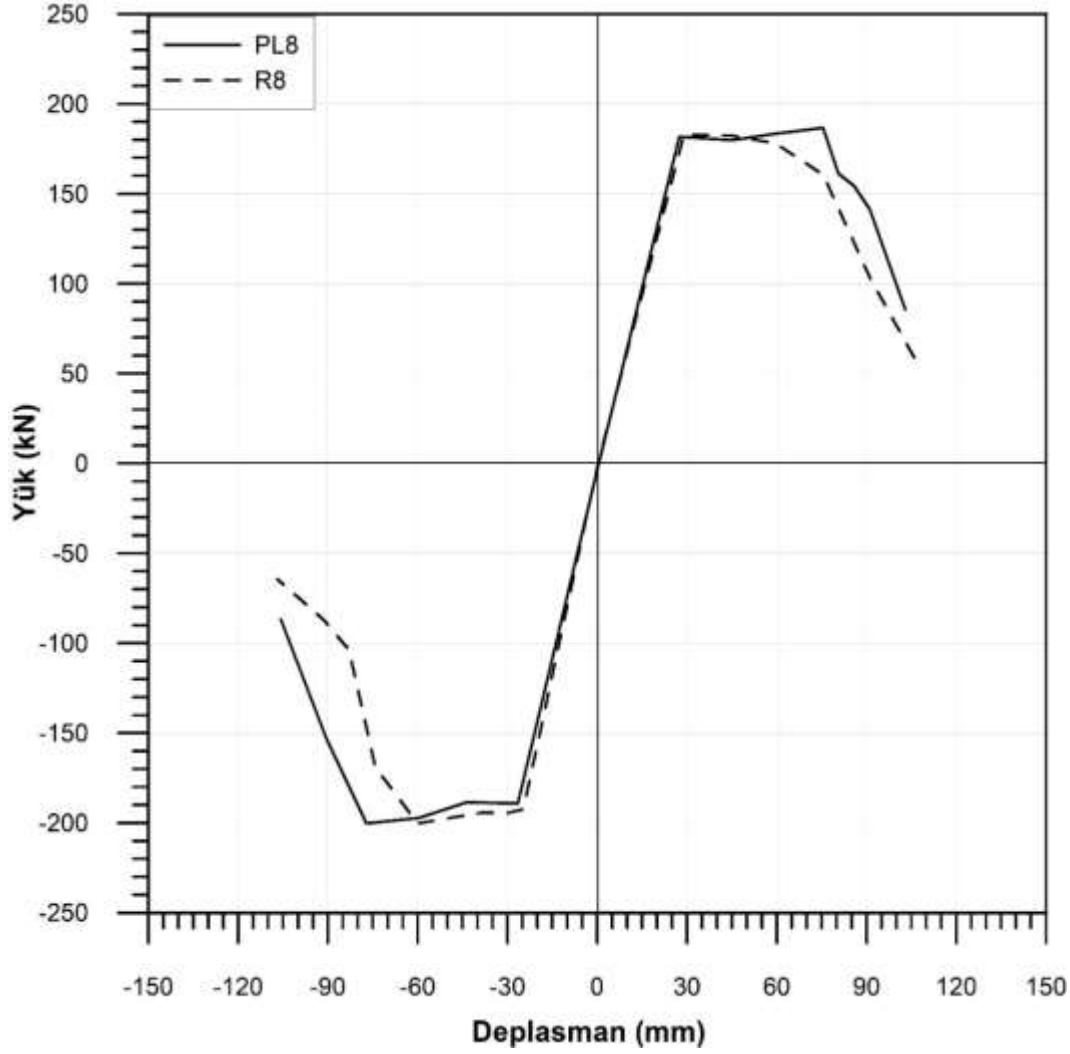
Şekil 6.10. R8 – PL8 deney numuneleri zarf eğrileri karşılaştırılması

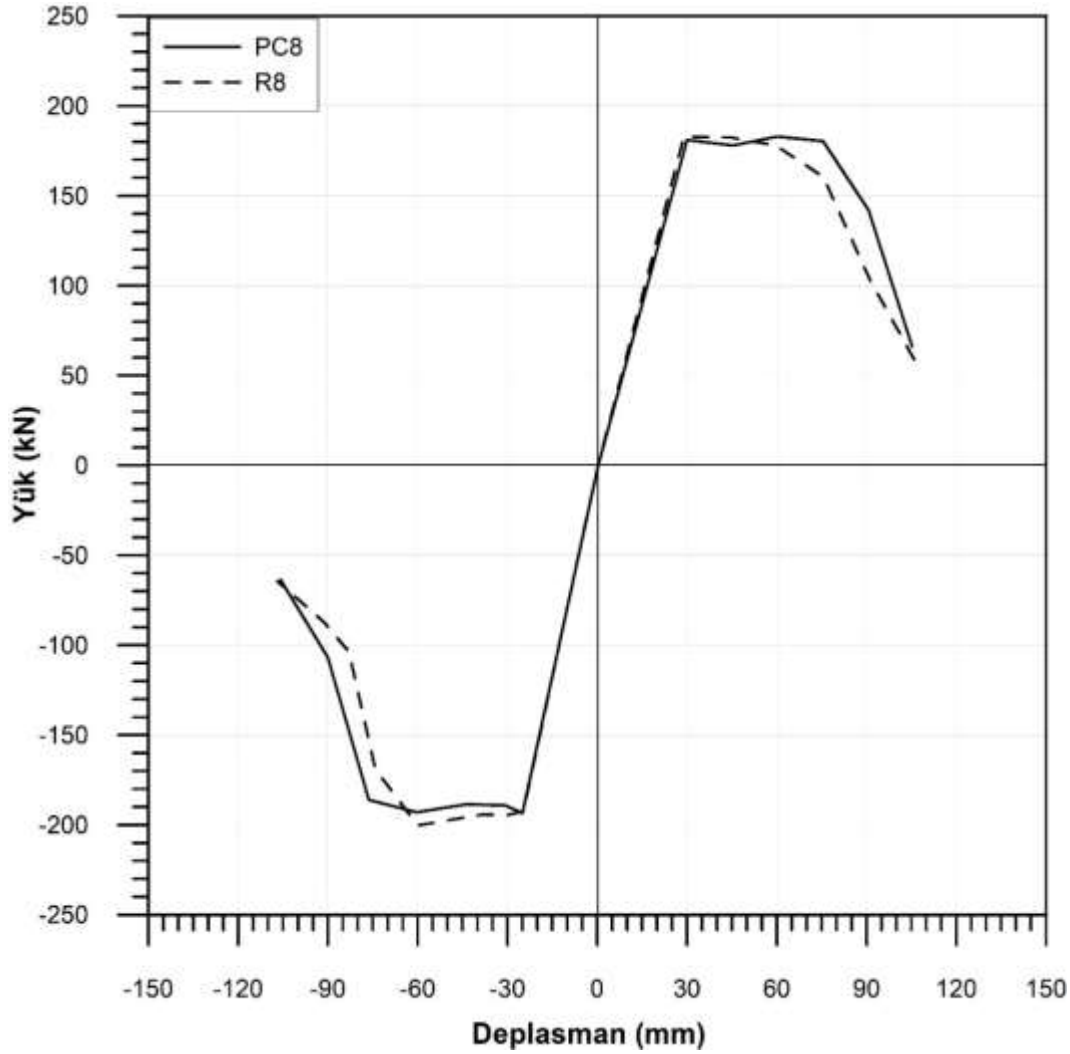
Şekil 6.11. R8 – PC8 deney numuneleri zarf eğrileri karşılaştırılması

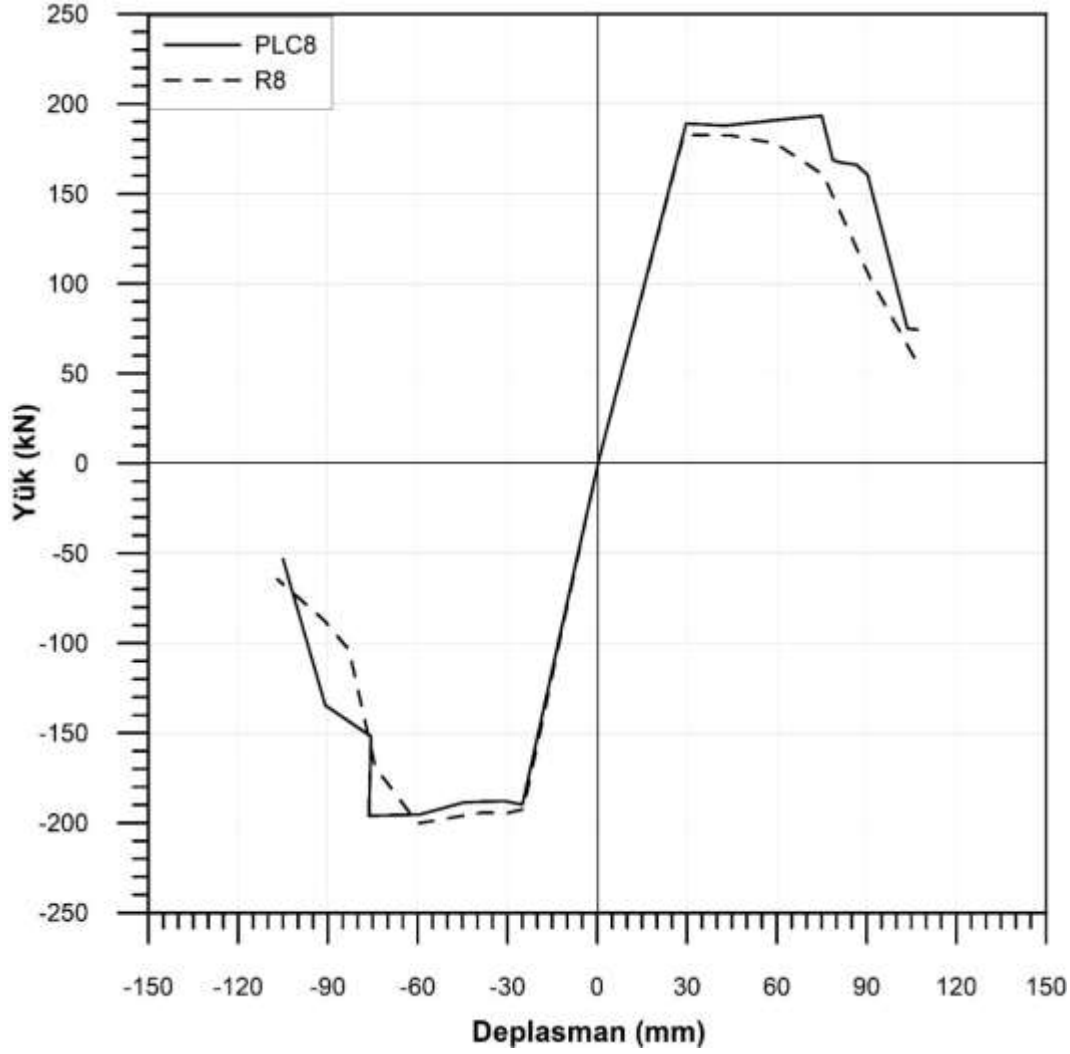
Şekil 6.12. R8 – PLC8 deney numuneleri zarf eğrileri karşılaştırılması

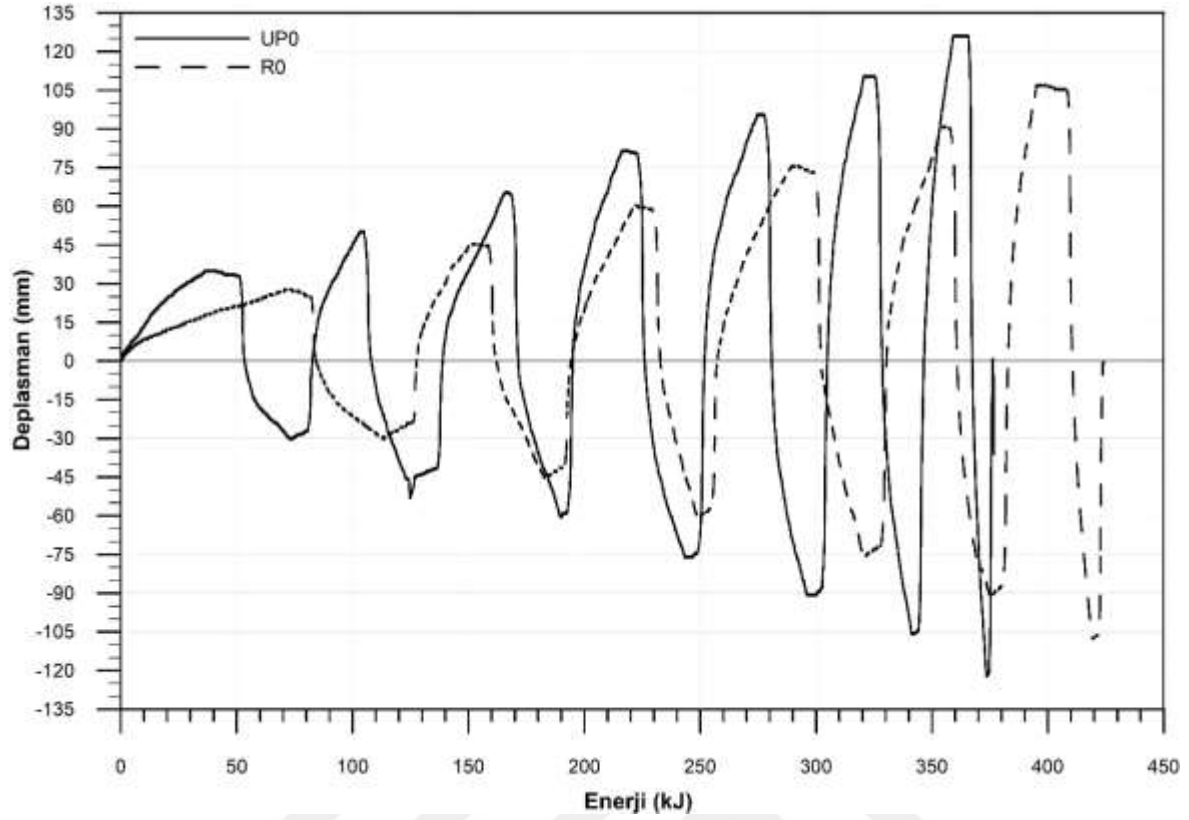
Şekil 6.13. R0 – UP0 deney numuneleri enerji dönüştürmelerinin karşılaştırılması

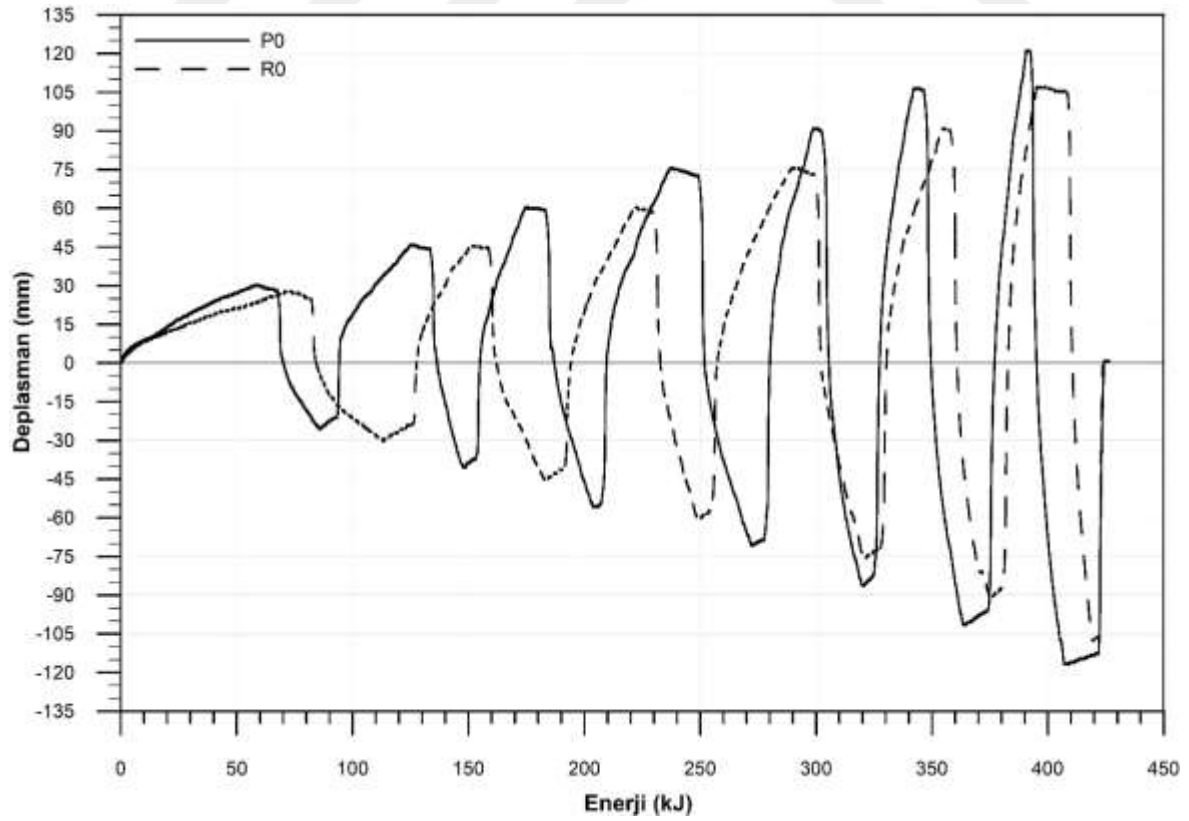
Şekil 6.14. R0 – P0 deney numuneleri enerji dönüştürmelerinin karşılaştırılması

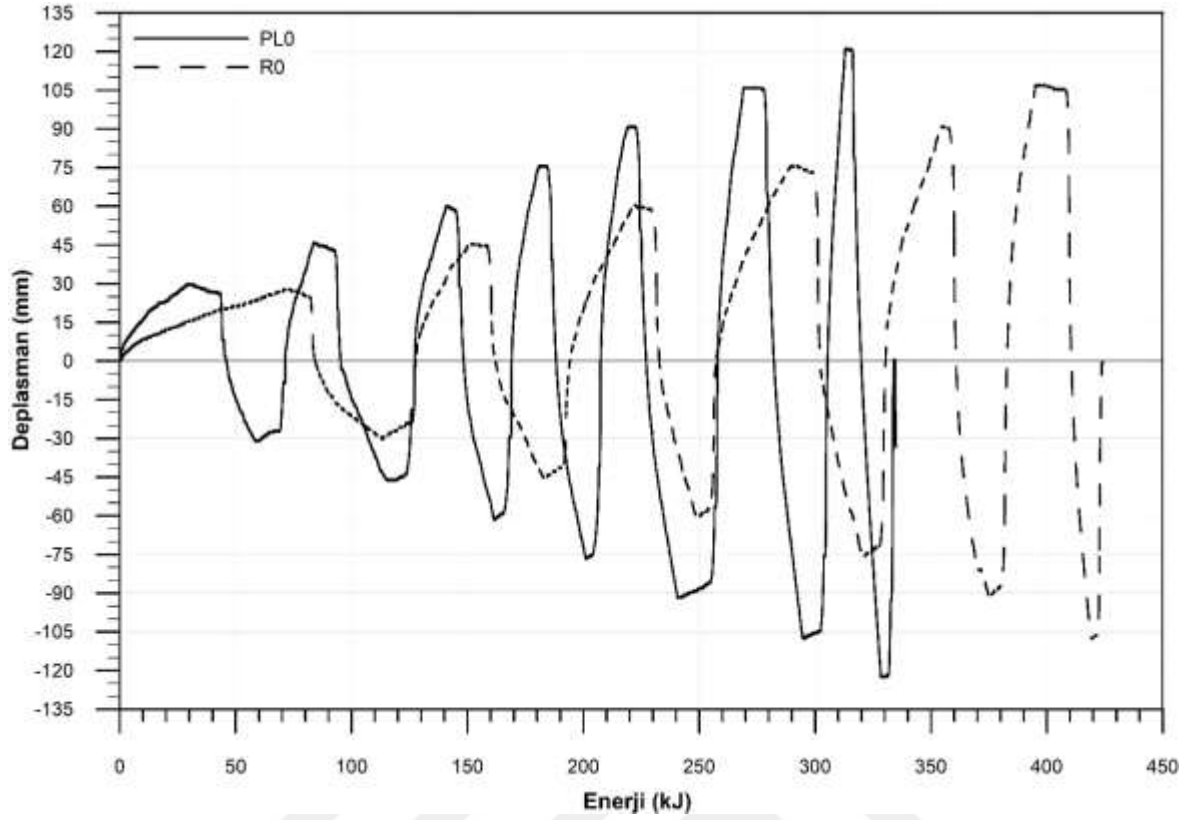
Şekil 6.15. R0 – PL0 deney numuneleri enerji dönüştürmelerinin karşılaştırılması

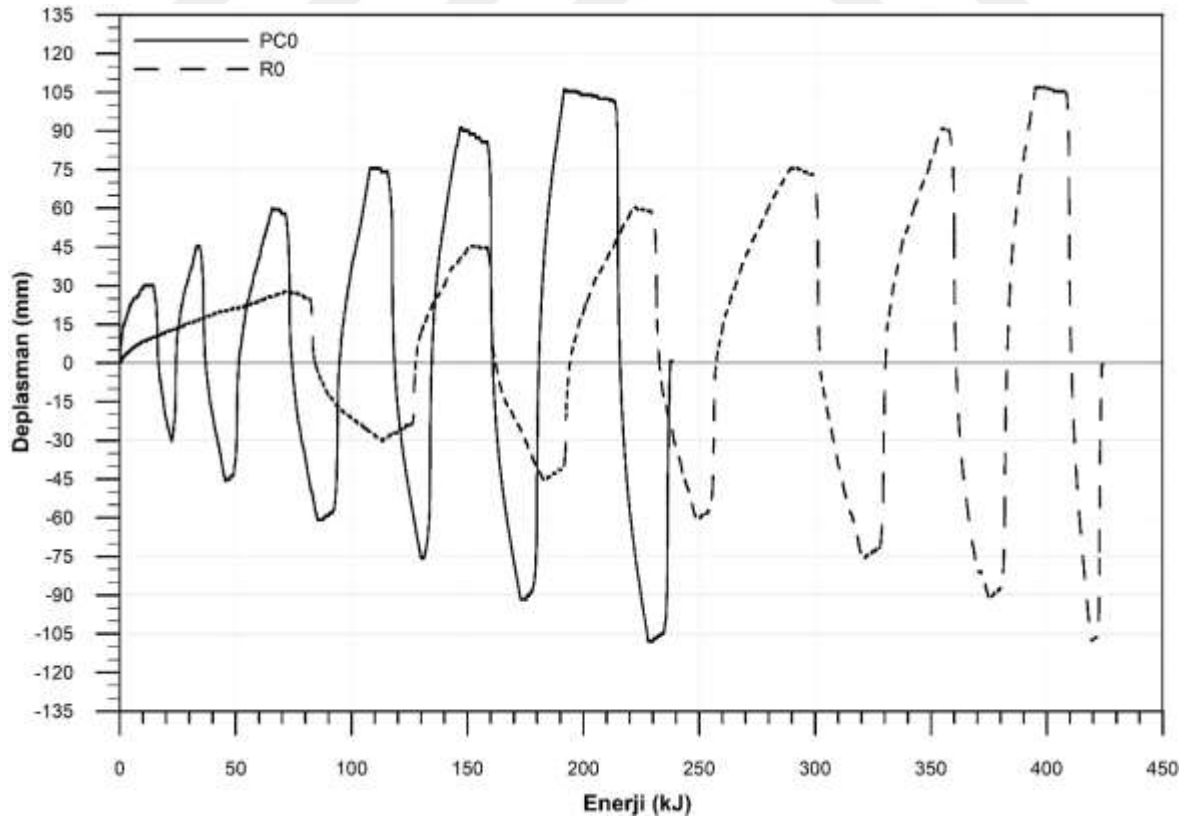
Şekil 6.16. R0 – PC0 deney numuneleri enerji dönüştürmelerinin karşılaştırılması

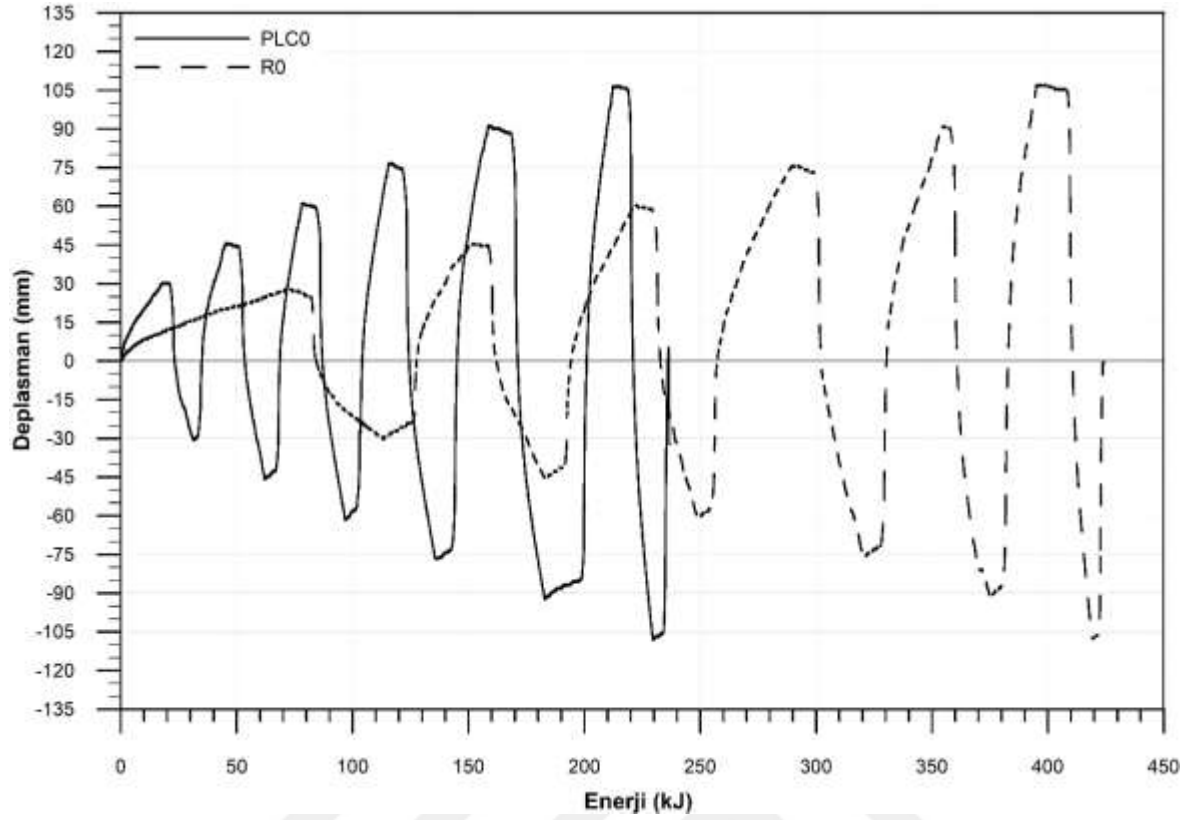
Şekil 6.17. R0 – PLC0 deney numuneleri enerji dönüştürmelerinin karşılaştırılması

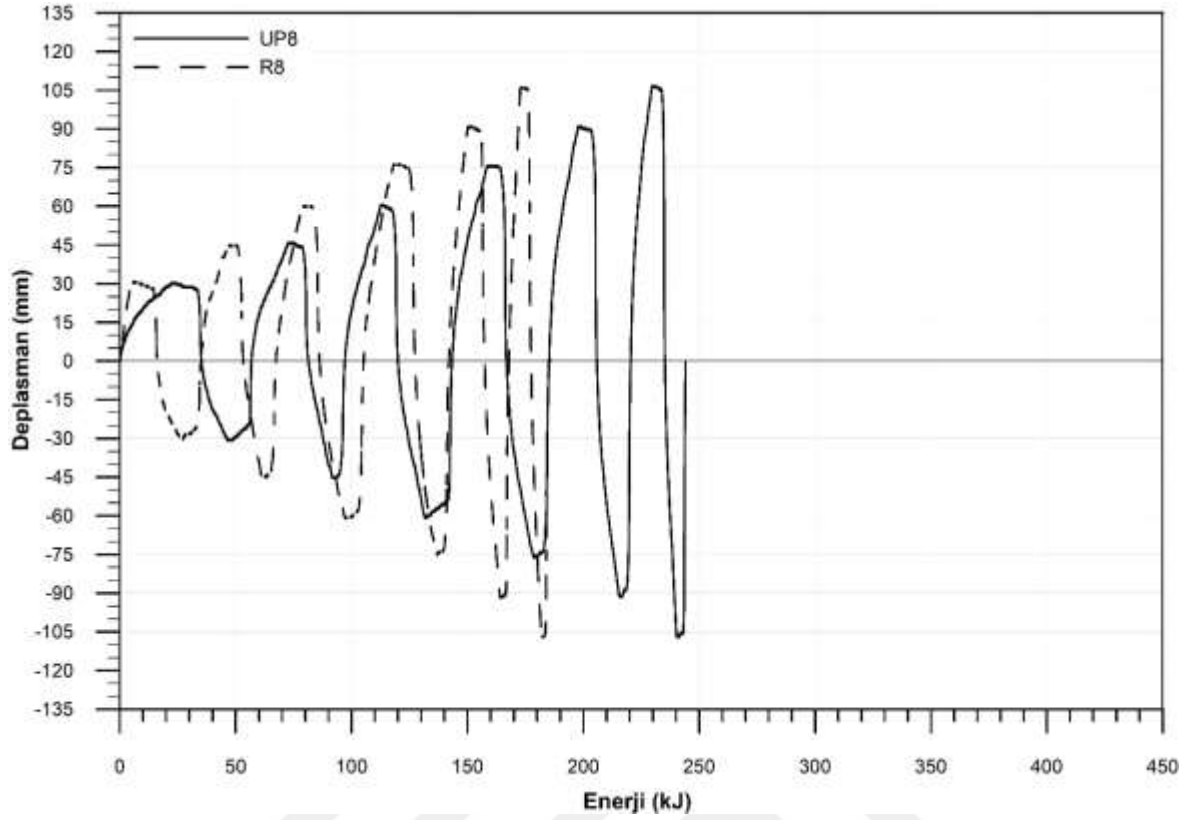
Şekil 6.18. R8 – UP8 deney numuneleri enerji dönüştürmelerinin karşılaştırılması

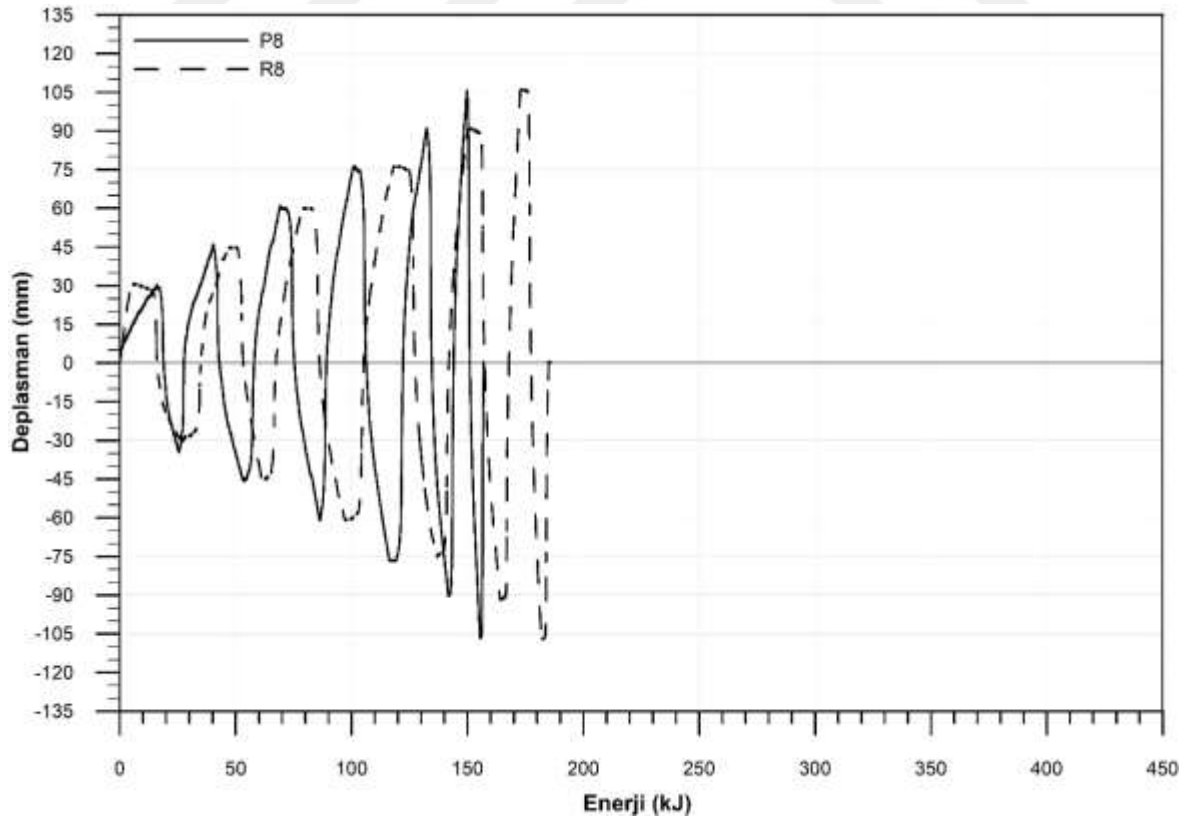
Şekil 6.19. R8 – P8 deney numuneleri enerji dönüştürmelerinin karşılaştırılması

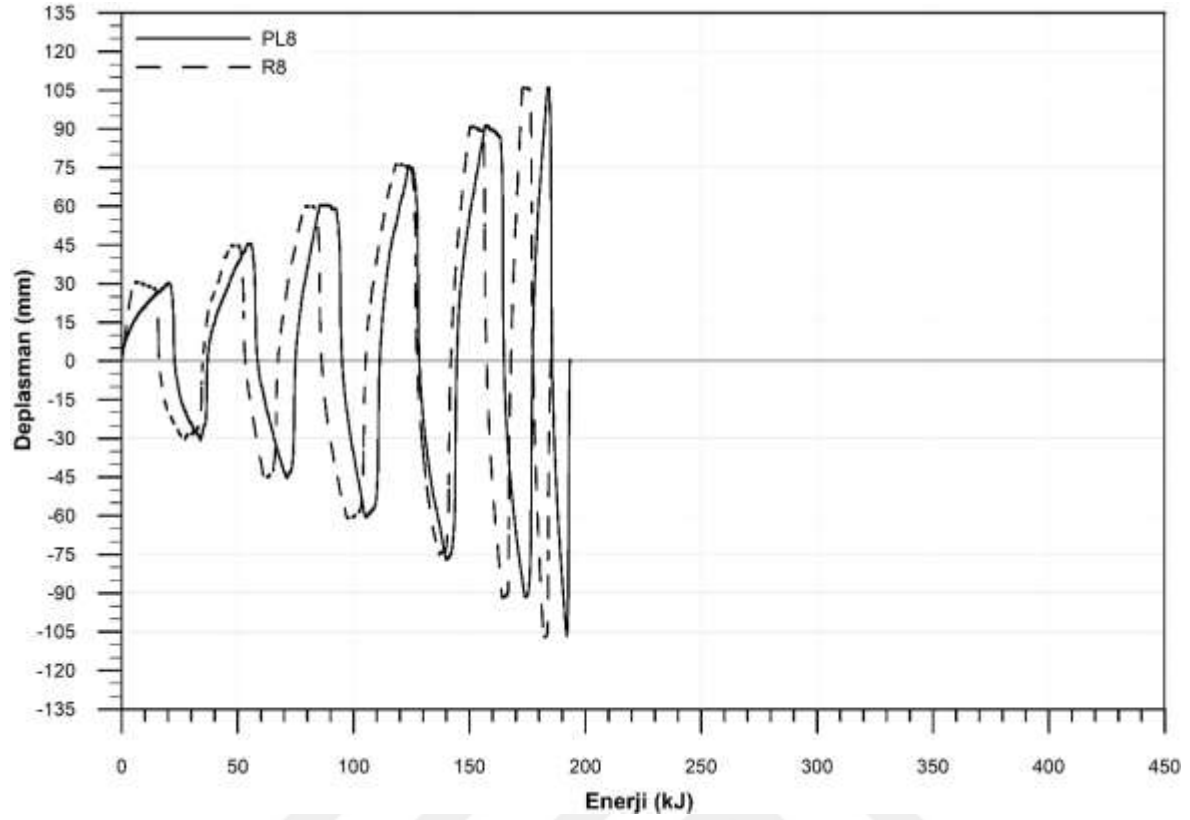
Şekil 6.20. R8 – PL8 deney numuneleri enerji dönüştürmelerinin karşılaştırılması

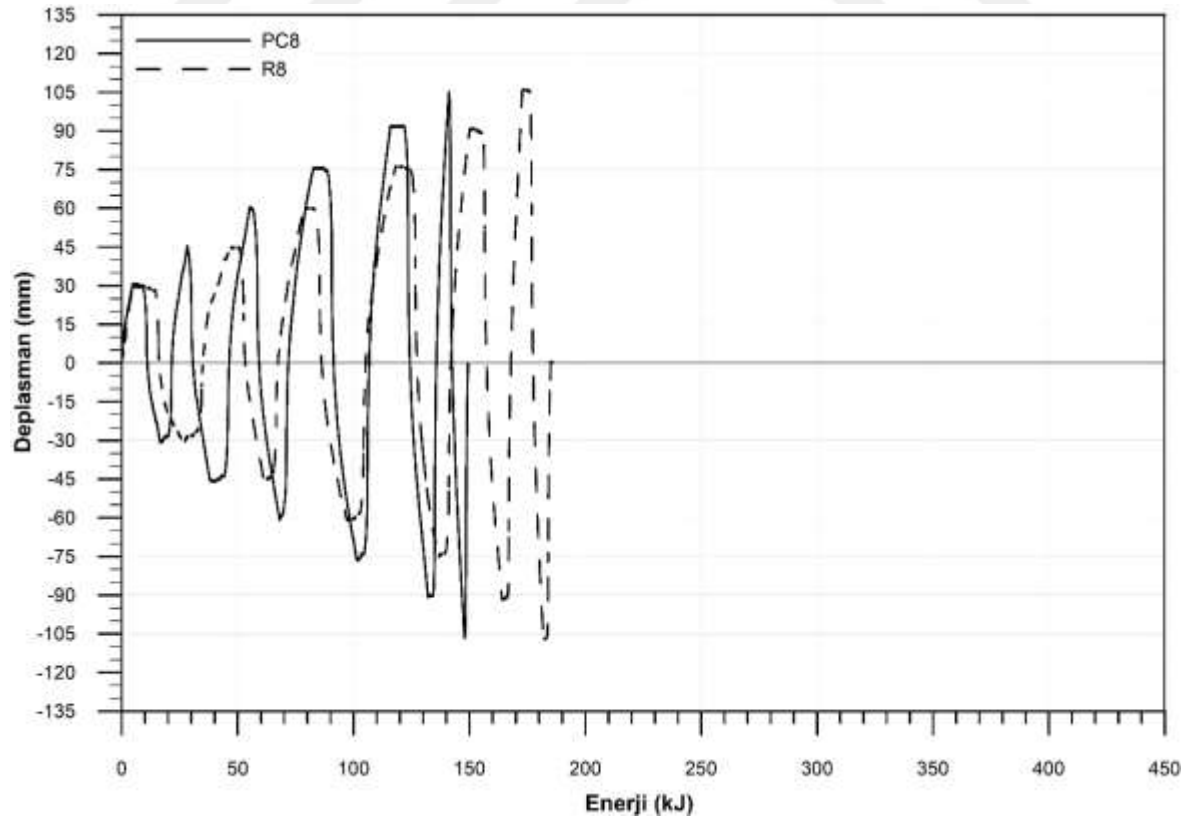
Şekil 6.21. R8 – PC8 deney numuneleri enerji dönüştürmelerinin karşılaştırılması

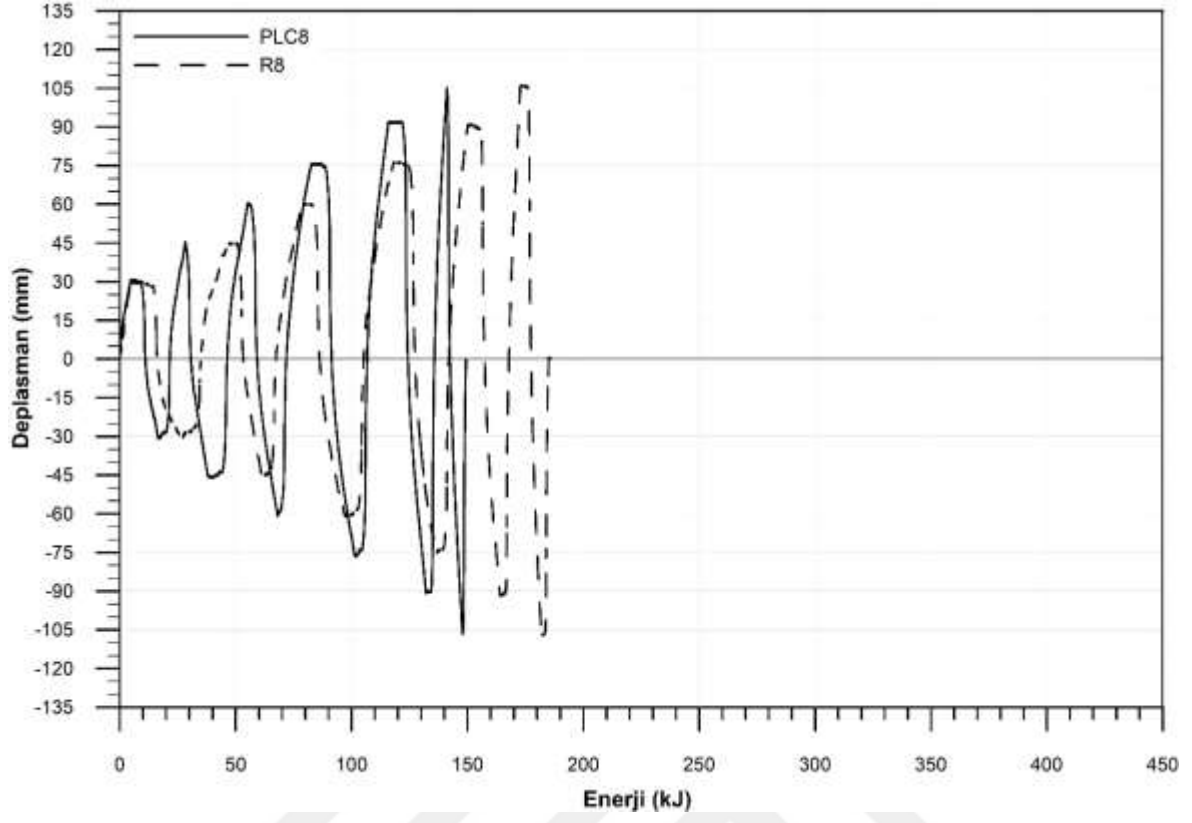
Şekil 6.22. R8 – PLC8 deney numuneleri enerji dönüştürmelerinin karşılaştırılması
