**AMASYA İLİNDE YAPILAN KORUMA UYGULAMALARININ KORUMA  
KURUL KARARLARI ÜZERİNDEN DEĞERLENDİRİLMESİ**

**YÜKSEK LİSANS TEZİ  
MİMARLIK ANA BİLİM DALI**

**GAZİ ÜNİVERSİTESİ  
FEN BİLİMLERİ ENSTİTÜSÜ**

**EKİM 2019**

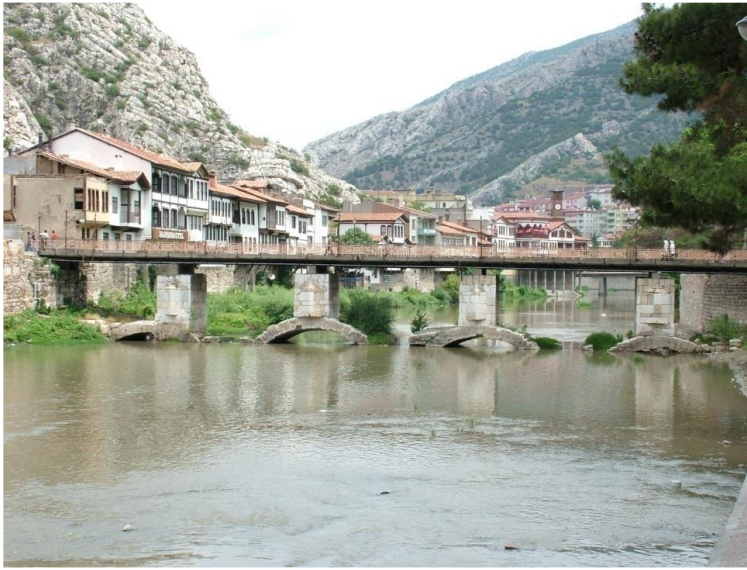
Bölgede taşkınlardan dolayı, Yeşilırmağın yatak tabanında yükselme olmuş, köprü ayakları zamanla dolmuş ve köprü ayaklarını yükseltme ihtiyacı doğmuştur. Üç Medeniyet Köprüsü olarak adlandırılan Alçak Köprü’de köprü tabliyesi yükseltilmiş ve bu sistem diğer üç köprüde de uygulanmıştır. Son 50 yıl içerisinde meydana gelen ırmak taşkınlarının nedeni, çevredeki bitki örtüsünün tahribi ve ırmağın çok kıvrımlı olması sonucunda yığılan birikintilerdir [8].

Resim 2.2. Yeşilırmak güncel yatağının, taşkın çökelleriyle dolması nedeniyle ayakları üç kez yükseltilen alçak köprü [6]

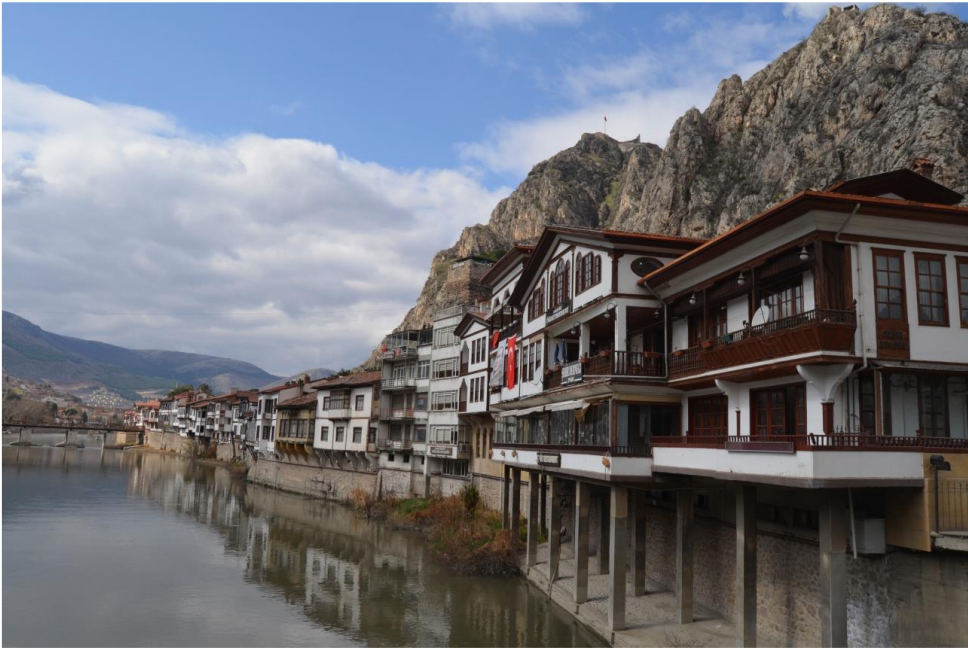
Resim 3.4. Yalıboyu evleri doğudan görünüş

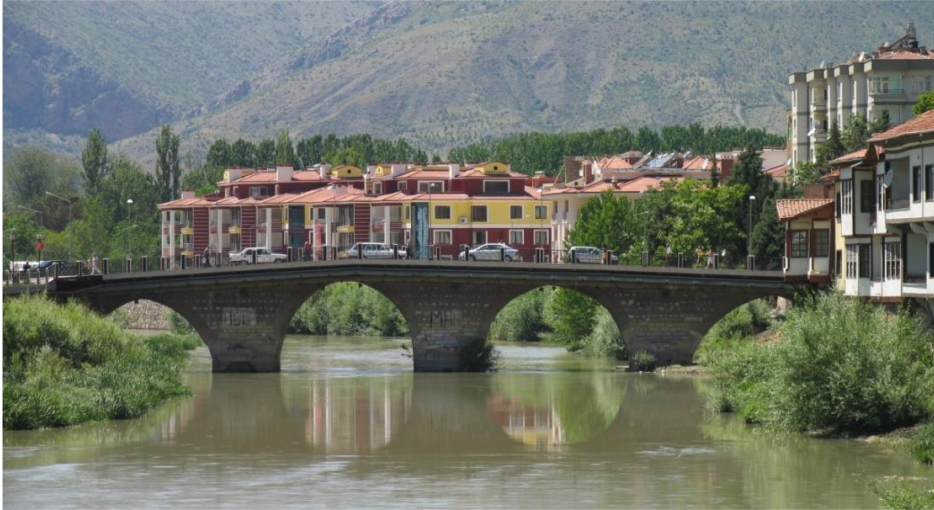
“1555'de ancak bir arabanın geçebileceği genişlikte olan köprü, bugün, çift yönlü taşıt trafiğine elverişli olacak şekilde genişletilmiştir. Kemer ve kemer içleri tuğla, tempan duvarları ise tuğla hatıllı moloz taşan örülmüştür” [6].

Resim 4.1. İstasyon Köprüsü [6]

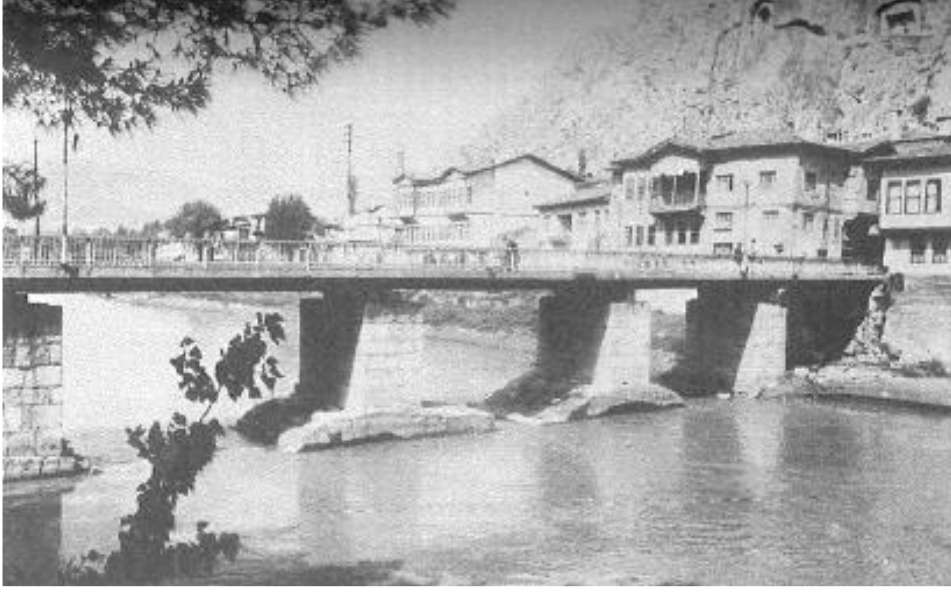
“Bölgede bulunan bir diğer tarihi köprü ise Alçak köprüdür. (Resim 4.2.) Bu köprü Pontus Hükümeti zamanında yapılmıştır. Köprü, Dörtgen kargir ayak üzerine ahşap döşemelidir. Ayakları eski Pontus kemerleri üzerine oturtulmuştur. Bugün ise, bu kargir ayakların

üzerine, demirle kaplanmış beton bir tabliye döşenmiştir Şehri 19. yy.ın ortalarında ziyaret eden H. Barths, bugün su altında olan özgün köprünün antik taşlarla yapılmış eşit olmayan dört kemer gözlü, özenli bir eser olduğunu belirtmektedir. H. Demschwahrn ise 63 adım uzunluğunda, araba ile geçilemeyecek kadar dar ve korkuluksuz olduğunu belirtmiştir” [6].

Resim 4.2. Alçak Köprü [6]

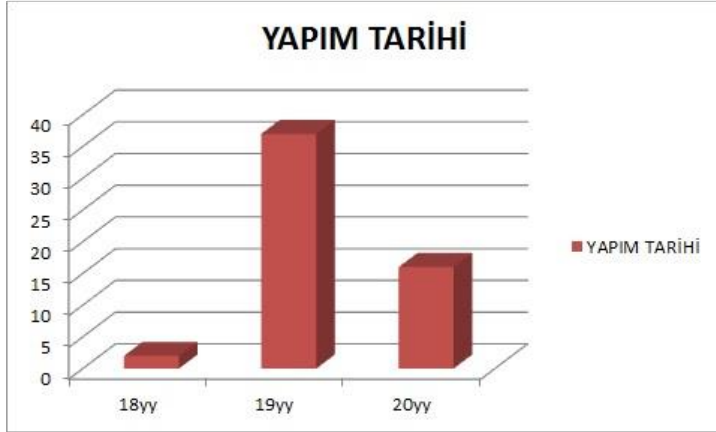
Şekil 4.1. Tescilli yapıların yıllara göre yapılış grafiği

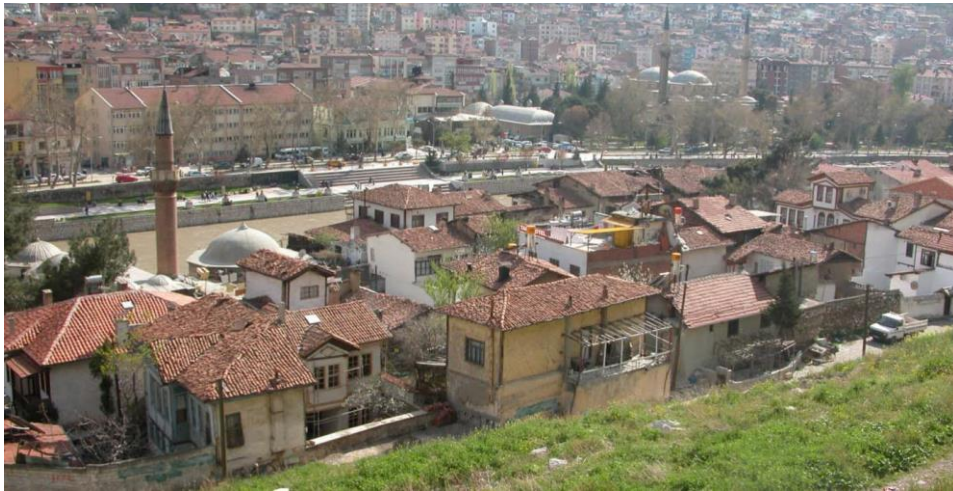
Resim 4.4. Hatuniye Mahallesi çatı örtüsü [5]

Hatuniye mahallesi evlerinin çoğu bitişik nizam, sıralı evlerden oluşmaktadır. Bunun yanı sıra parsel içerisinde tek olan evler de mevcuttur. Bundan dolayı bölgedeki yapıların çoğunluğu beşik çatı olarak yapılmıştır. Köşe parsellerde bulunan evlerin ya da parsel içinde bağımsız bulunan evlerin çatıları kırma çatıdır. Çatıda kullanılan malzeme ise alaturka kiremittir. Bazı evlerde iki çatı tipi beraber de görülebilmektedir. Bölgede çatı tipi incelenen 58 evden 41'inde beşik çatı, 20'sinde ise kırma çatı tipine rastlanmaktadır. Aşağıda evlerin çatı tipi ve oranları görülmektedir. (Resim 4.4.)

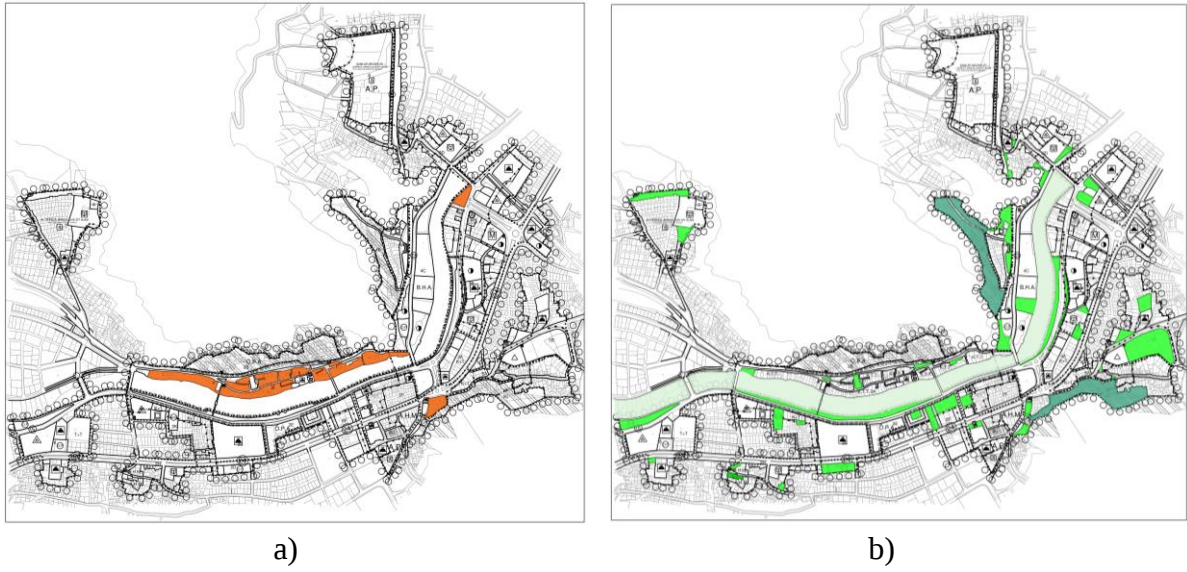
Harita 5.5. KAİP Hatuniye alt bölgesi ile ilgili a) Konut + Turizm +Ticaret alanları, b) Açık yeşil alanlar, parklar [20]

Hatuniye alt bölgesinde evlerin kullanım fonksiyonlarının belirlenmesinin yanı sıra bölgede bulunan ve bulunması gereken yeşil alanlar da belirlenmiştir. Mevcut halinde otopark olarak kullanılan, atıl durumda olan parsellerle ilgili gerekli düzenlemeler yapılmıştır. Amasya Koruma Amaçlı İmar Planında da belirlenen 2A bölgesinde bulunan yeşil alanlardan en büyüğü tescilli olan fakat yıktırılan Loğ Minareli Cami’nin bulunduğu parseldir [20].
