**TARİHİ MARDİN ŞAHKULUBEY KÜMBETİNDEKİ YAPISAL  
BOZULMALAR VE RESTORASYON ÖNCESİ MALZEME ARAŞTIRMASI**

**YÜKSEK LİSANS TEZİ  
İNŞAAT MÜHENDİSLİĞİ ANA BİLİM DALI**

**GAZİ ÜNİVERSİTESİ  
FEN BİLİMLERİ ENSTİTÜSÜ**

**TEMMUZ 2022**

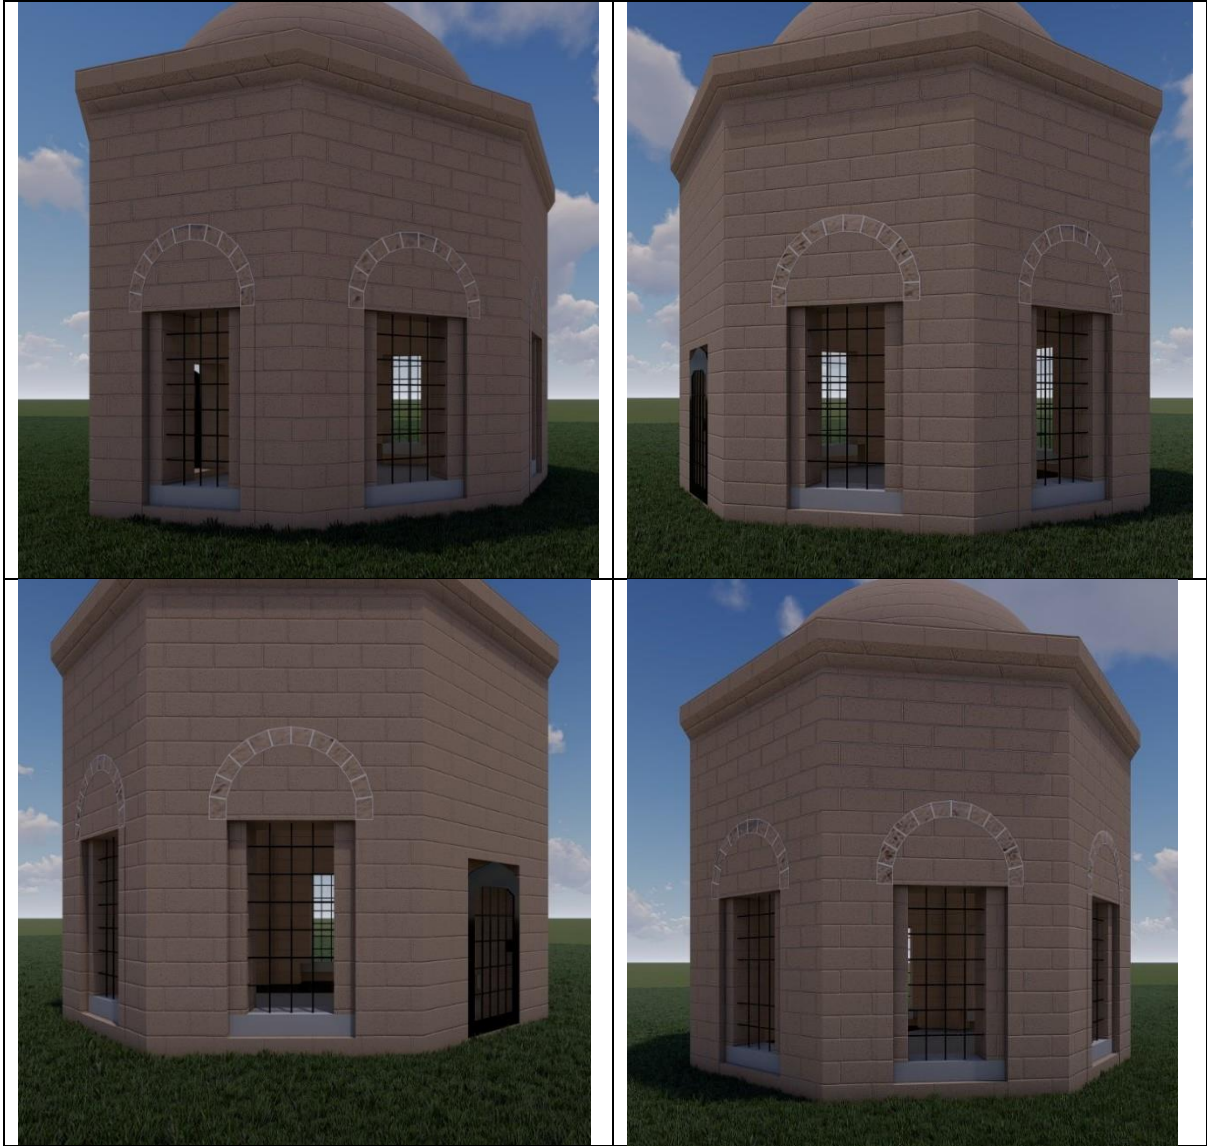
Resim 4.13. Şahkulubey Kümbetinin üç boyutlu mimari modellemesi [64]

Eserin yapım tekniği ile ilgili geçmiş dönemlere ait akademik veya bilimsel çalışmalar araştırıldığında; Ateş (2019) tarafından yapılan “Metruk Alana Dönüşmüş Kızıltepe Şahkulubey Kümbetinin Restorasyonu ve Mardin Tarih, Kültür ve Turizmine Yeniden Kazandırılması İçin Bir Öneri” adlı çalışma bulunmaktadır. Bu çalışmada kümbetin, taşıyıcı duvarlarında ve kubbesinde kireç taşı kullanıldığı, bağlayıcı malzeme olarak da kireç harcı kullanılarak yığma sistemle inşa edildiği belirtilmiştir [7].

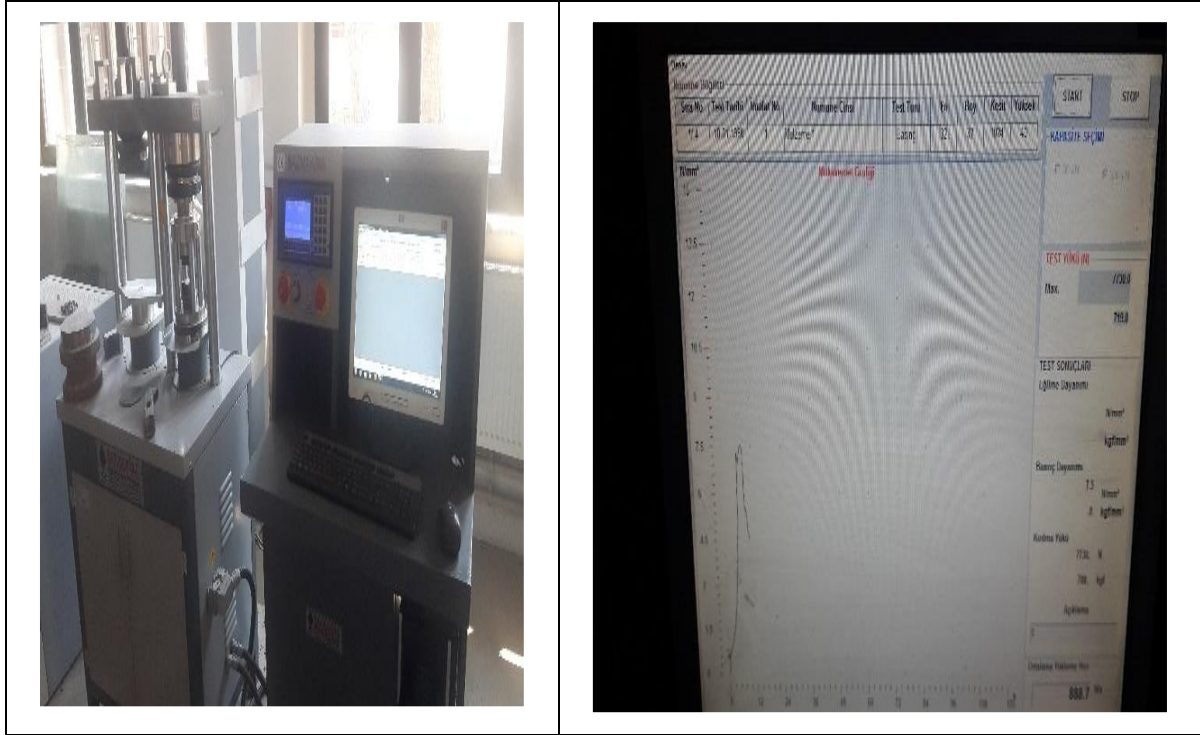
Resim 5.10. Basınç deneyi mekanizması ve basınç dayanım grafiği
