**BÜYÜK KÜTLELİ TARİHİ YAPILARIN ÇEVRESEL ETKİLER ALTINDA  
YAPISAL DENGESİNİN ANALİTİK YÖNTEMLERLE İNCELENMESİ;  
SİNOP KALESİ ÖRNEĞİ**

**DOKTORA TEZİ  
İNŞAAT MÜHENDİSLİĞİ ANA BİLİM DALI**

**GAZİ ÜNİVERSİTESİ  
FEN BİLİMLERİ ENSTİTÜSÜ**

**EYLÜL 2020**

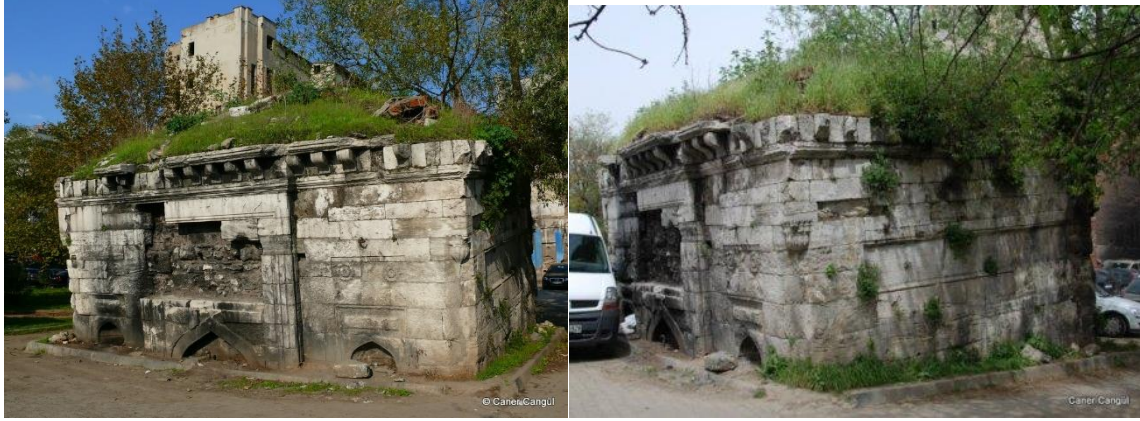
Tarihi yapılarda zeminden kaynaklı yapı hasarları; zemin oturmaları, temel zemininde ayrışmalar, kabarma ve şişme, parça kopması, çatlaklar ve kaymalar olarak gruplandırılabilir. Resim 3.5'te İstanbul Galata'da bulunan Kethüda Yahya Çeşmesi'nin farklı oturması sebebiyle dönme yaptığı gözlenmektedir.

Resim 3.5. Galata Kethüda Yahya Ağa çeşmesi (1732) [75]

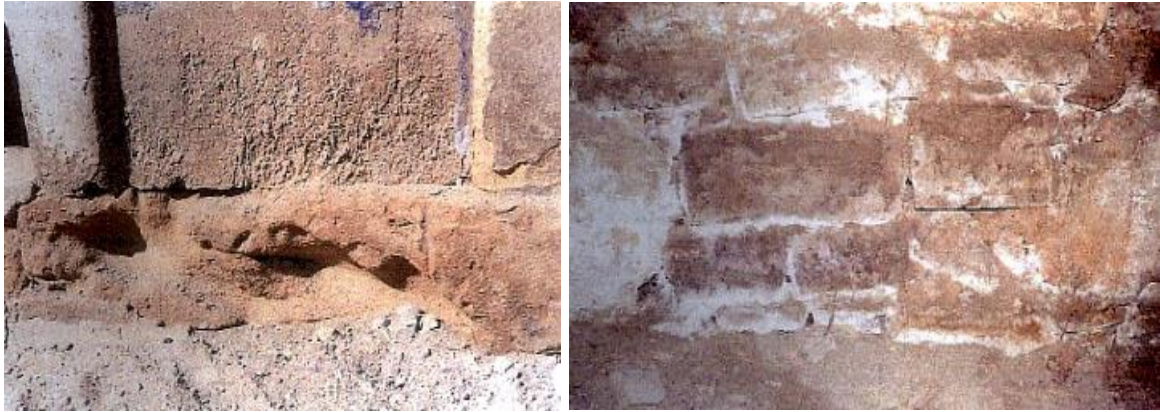
Tarihi yapılarda kullanılan taş, tuğla, ahşap, kerpiç gibi malzemeler kullanıma uygun nitelikte olmalıdır. Aksi takdirde zamanla bozulmaya uğramakta ve yapılarda büyük hasarlara sebep olmaktadır. Tuğla malzemelerin iyi pişirilmesi tuğlanın dayanımını artırmaktadır. Uygun koşullarda hazırlanmamış tuğla malzemelerde zamanla aşınma, dökülme, ayrışma ve dağılmalar gözlenmektedir. Taş malzemeler mevsimlik ve günlük sıcaklık farklılığı nedeni ile taş iç yapısındaki farklı minerallerin genleşme-büzülme göstermesi zamanla taş hacminde yorulma yapar ve bu sebeple taşlar dayanıklılığını kaybedip dağılıbilir. Aynı şekilde donma-çözülme olayları da gevrek bir malzeme olan taşın iç yapısında çatlaklar meydana getirerek malzemenin dayanımını yitirmesine sebep olur.. Nem, güneş ışığı ve rüzgar etkisi de taş malzemenin dayanımını doğrudan etkilemektedir. Yağmur ve yeraltı suları ile taşınan kil yapısı taşların içinde şişer ve genişterek malzemeyi hızla aşınmaya uğratar. Resim 3.6'da taş malzemenin zamanla oyulması ve birleşim noktalarında tuzlanma oluşması olayları gözlenmektedir. Ahşap yapı elemanlarında da söz konusu doğal etmenler ve yapıda zamanla oluşan böceklenme, malzemenin önce aşınmasına ve taştan daha büyük bir hızla dayanımını yitirmesine neden olmaktadır [77].

Resim 3.6. Suyun etkisiyle taş malzemedeki oyulma ve tuzlanma [78]

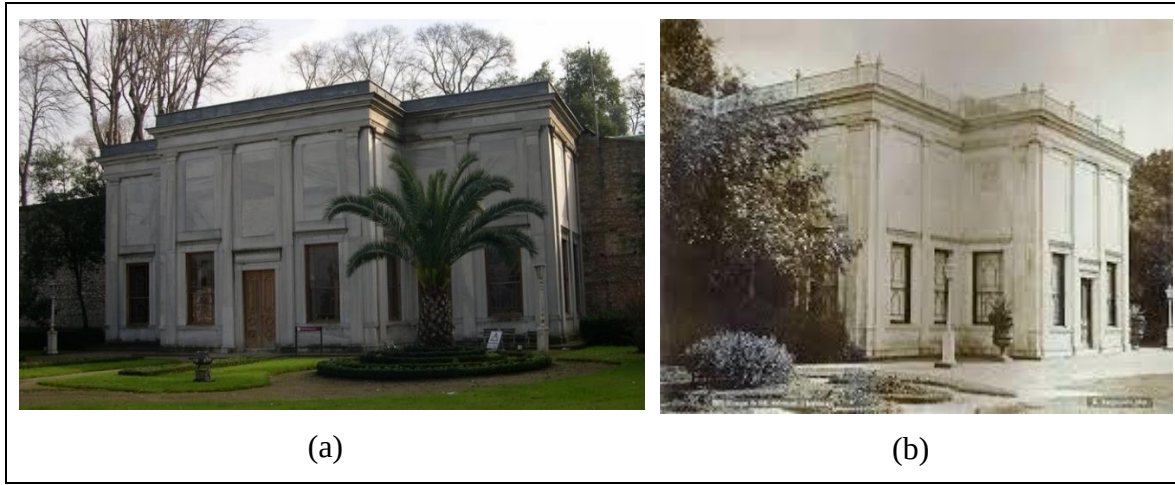
Başka bir hatalı tasarım ve işçilik detayı ise İstanbul Beylerbeyi Sarayı içinde Mermer Köşk'te (Resim 3.7.(a) ve (b)) teras çatı altındaki tavanda nemden kaynaklanan kabarmaların içeride bulunan resimleri tehdit etmesi olarak belirtilebilir. Bu sorun eğimli ve kurşun örtülü bir çatı yapılarak çözülmeye çalışılmıştır.

Resim 3.7. (a) Beylerbeyi Sarayı (yeni) Mermer Köşk'ün teras çatı ve (b) eski görünümü [79]

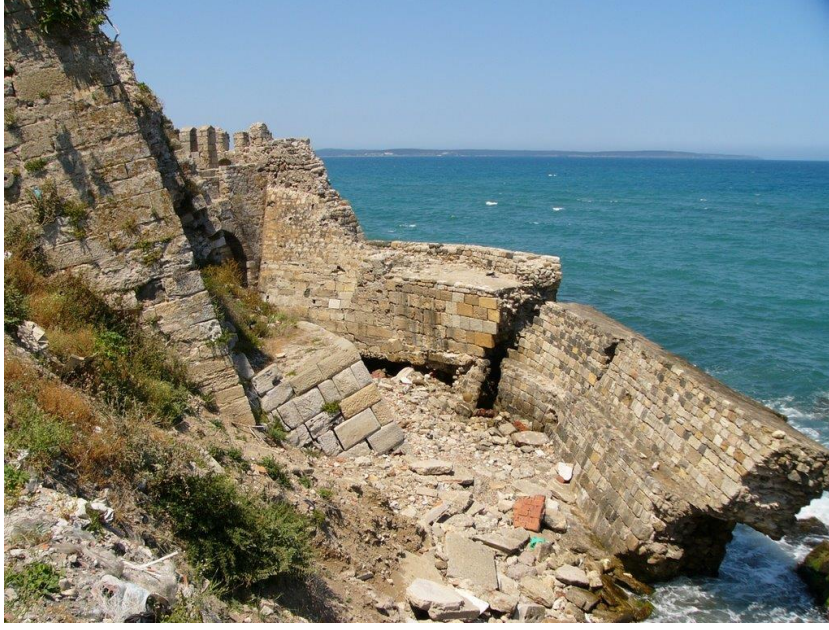
Dalgalar da sürekli etkileriyle kıyı yapılarında, rıhtım ve limanlarda aşınmaya ve yıpranmalara neden olmaktadır. Dalgalar, rıhtım ve benzeri türdeki yapıların altındaki zemini oyarak yakın yapıların temellerinin zayıflatmaktadır [74].

Resim 3.13. Dalga etkisine maruz kalmış Sinop Kalesi Dış Kuzey Surları (Çetin Tek Arşivinden)

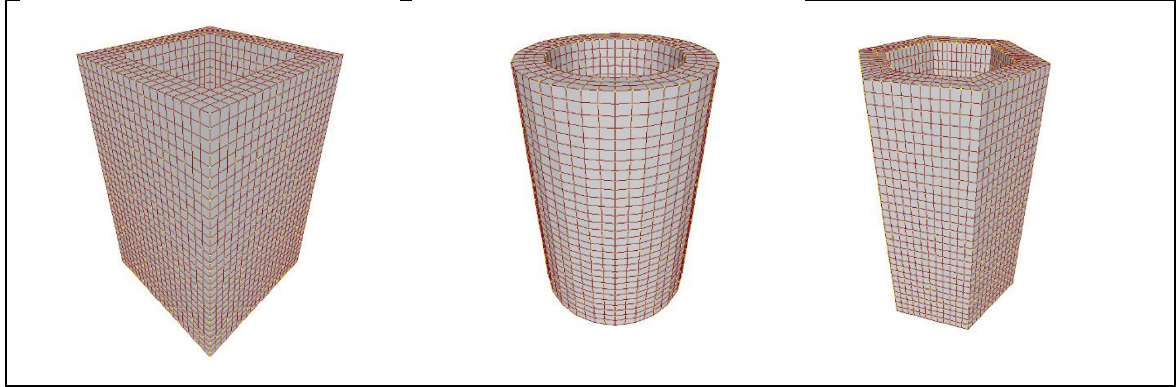
Sonuçlar geometrik form ve aşamalı bir şekilde malzeme kaybı sonucunda ortaya çıkan şekil değişimi ile karşılaştırılmıştır. Bu yüzden, hazırlanan bu üç farklı modelin boyutlarının, kütlelerinin ve kesit düzleminde her iki eksen etrafındaki atalet momentlerinin birbirine yakın değerlerde olmasına dikkat edilmiştir. Şekil 5.2’de gösterildiği gibi, sırasıyla dörtgen (kare) kesit, dairesel kesit ve altıgen kesite sahip modeller tercih edilmiştir.

Şekil 5.2. Kademeli hesaplar için hazırlanan örnek teşkil eden (prototype) hesap modelleri

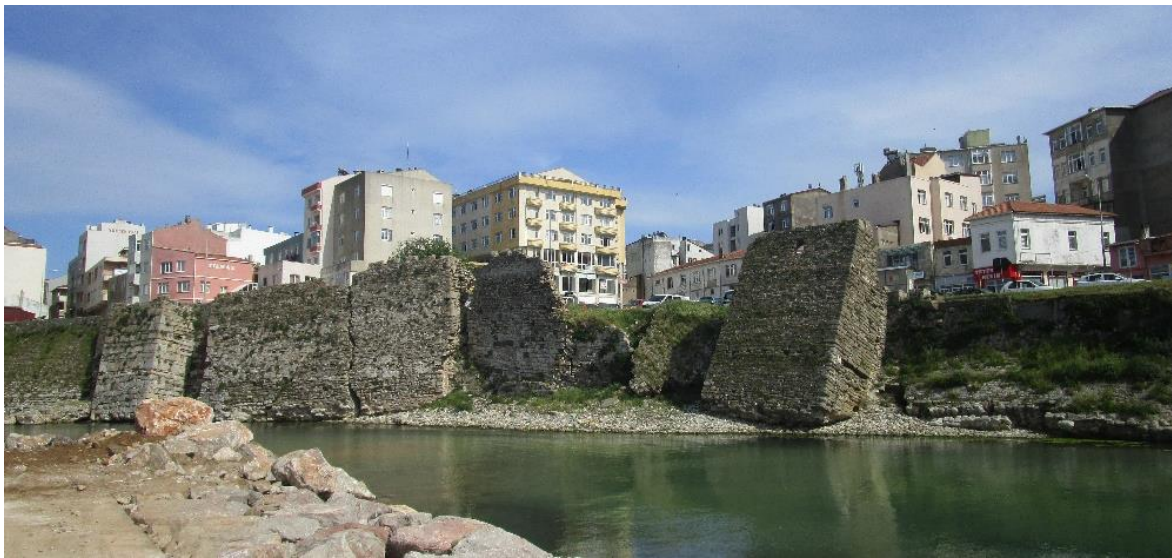
Resim 6.21. Sinop surlarındaki bir burcun dalgaların etkisiyle bütün olarak devrilmesi (Ali İhsan Ünay Arşivinden)
