**TARİHİ ÇEÇEN SÜLEYMAN EFENDİ KONAĞINDAKİ SIVALARIN  
İNCELENMESİ**

**YÜKSEK LİSANS TEZİ  
İNŞAAT MÜHENDİSLİĞİ ANA BİLİM DALI**

**GAZİ ÜNİVERSİTESİ  
FEN BİLİMLERİ ENSTİTÜSÜ**

**HAZİRAN 2019**

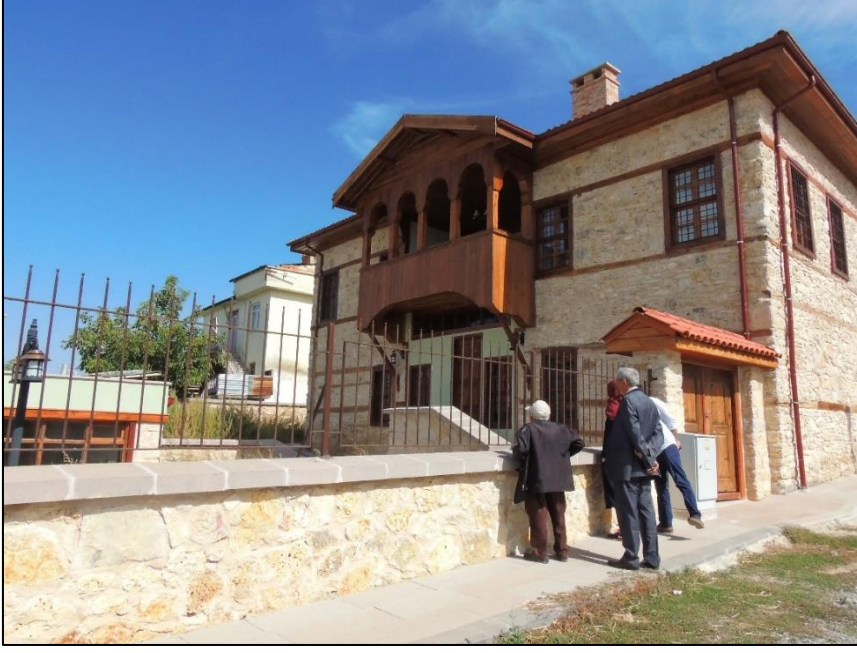
Bir diğer özellik olan cumba ise; bina ön ve yan cephelerinde bulunan, dış duvardan konsol şeklinde öne çıkan ve ön cephede bina giriş kapısı ile sokağı bir uçtan diğer uca kadar gören konumu ile ev sahibine geniş bir görüş alanı sağlayan bina elemanıdır. Bu konumu ile cumba geleneksel Türk toplumunda aile-toplum arasındaki mahremiyet ilişkisini ifade etmektedir [5].

Resim 4.6. Geleneksel Türk evi cumbalı ev örneği

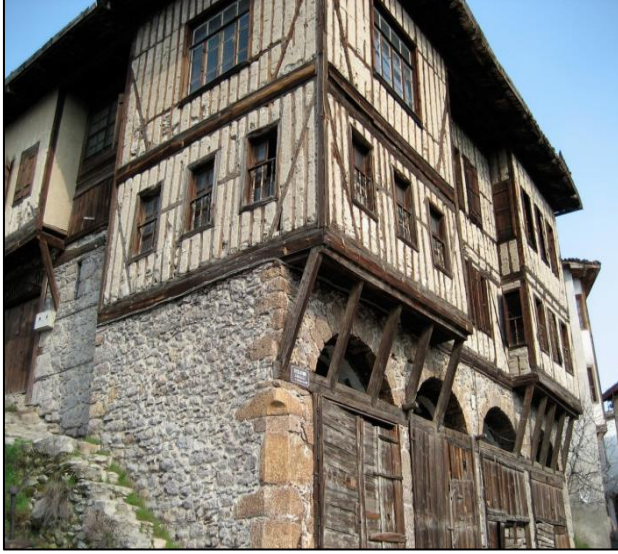
orman bulunan yerlerde ahşap iskelet veya hımiş yapı, orman varlığının az olduğu orta, doğu ve güneydoğu Anadolu bölgelerinde ise taş ve az da olsa kerpiç duvar kullanılmaktadır. Geleneksel Türk evinde hımiş yapıya örnek olarak Safranbolu, Beypazarı, Amasya, Kütahya, Bursa evleri vb. verilebilir. Resim 2.7’de hımiş yapıya örnek olarak Safranbolu evi görülmektedir.

Resim 4.7. Geleneksel Türk evi hımiş yapı örneği [9]

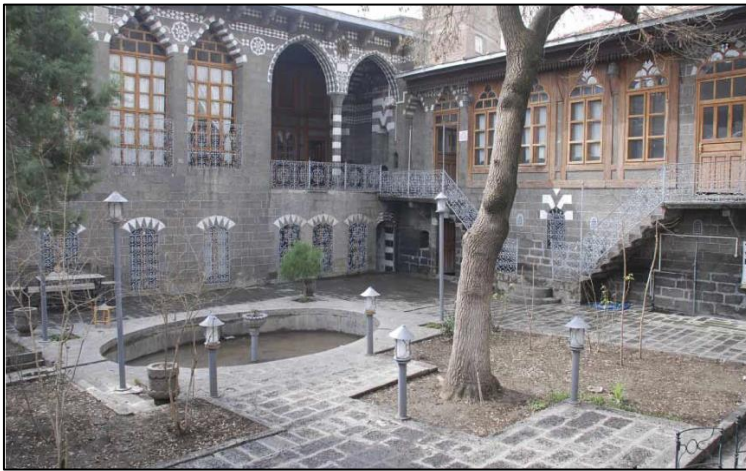
Geleneksel Türk evlerinde taş duvarlı evlere örnek olarak ise Diyarbakır, Erzurum, Mardin ve Şanlıurfa evleri gösterebilir. Resim 2.8’de taş duvarlı evlere örnek olarak Diyarbakır’da bulunan Cahit Sıtkı Tarancı evi görülmektedir [10].

Resim 4.8. Geleneksel Türk evi yığma taş yapı örneği (Cahit Sıtkı TARANCI evi) [10]

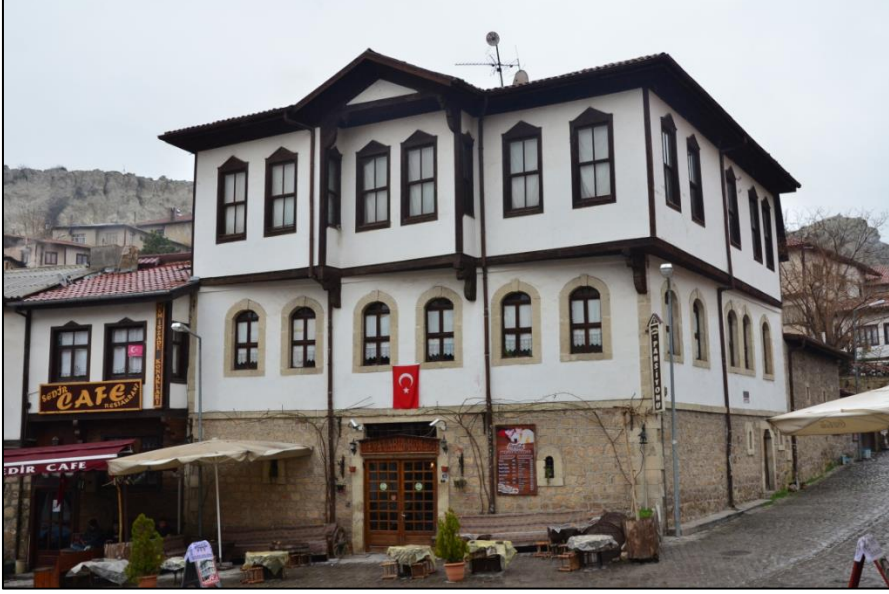
Resim 4.9. Geleneksel Türk evinde hımiş yapı ve kagir yapı sisteminin bir arada kullanımı

Diğer taraftan genellikle iki katlı olan Türk evlerinin zemin katı taş veya kerpiç duvar olarak yapılırken 1.katı (üst kat) ahşap iskelet duvar olarak da yapılmaktadır. Beypazarı'nda bulunan Mevaların Konağı bu yapım tekniğine örnek olarak Resim 2.9'da gösterilmiştir.

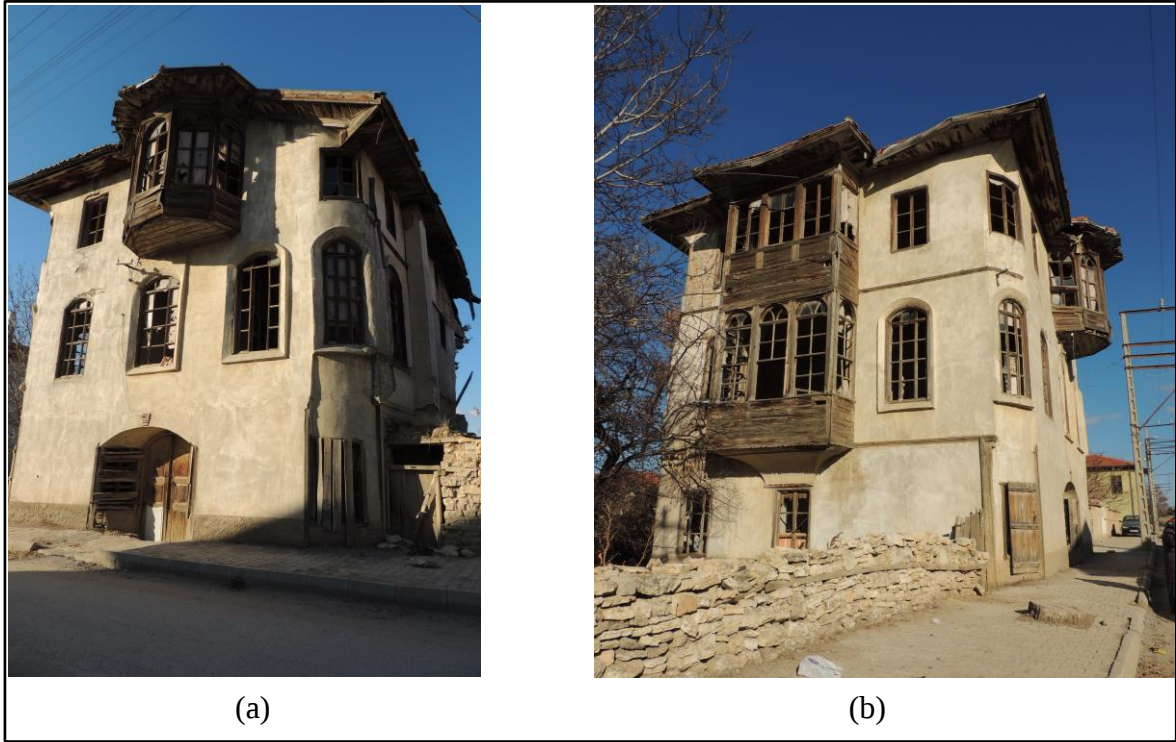
Çalışma materyalinin alındığı bina, 20. Y.Y. başlarında Konya ili Beyşehir ilçesinde inşa edilen tarihi Çeçen Süleyman Efendi Konağıdır. Konak, üç adet cumbası ile özgün özelliği taşımaktadır. Cumbaların biri Beyşehir gölünü, ikincisi konağın bulunduğu sokağı, üçüncüsü ise evin bahçesini görecek şekilde konumlandırılmıştır. Tarihi konağın genel görünümü Resim 3.1.'de yer alan fotoğraflar ile gösterilmiştir.

Resim 4.10. Çeçen Süleyman Efendi Konağı görüntüleri; (a) ön cephe, (b) yan cephe

Tarihi Çeçen Süleyman Efendi Konağı, kemerli pencereleri, üç cephede yer alan gösterişli ahşap çıkmaları, çok sık karşılaşılmayan yuvarlatılmış dış köşeleri ile oldukça dikkat çekici bir yapıdır.

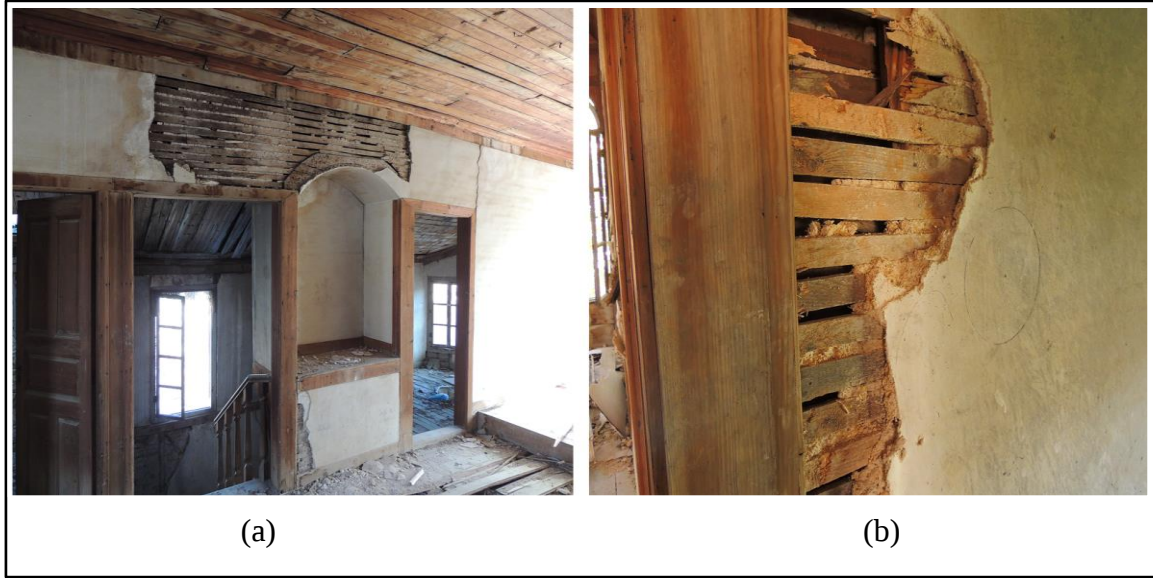
Resim 4.12. Yapıda taşıyıcı olmayan duvarlarda kullanılan bağdadi çıta ve sıvalar

Yapıda bölme duvarlarda ve çıkmalarda hımiş tekniğinin yanı sıra bağdadi tekniği de kullanılmıştır (Resim 3.3).

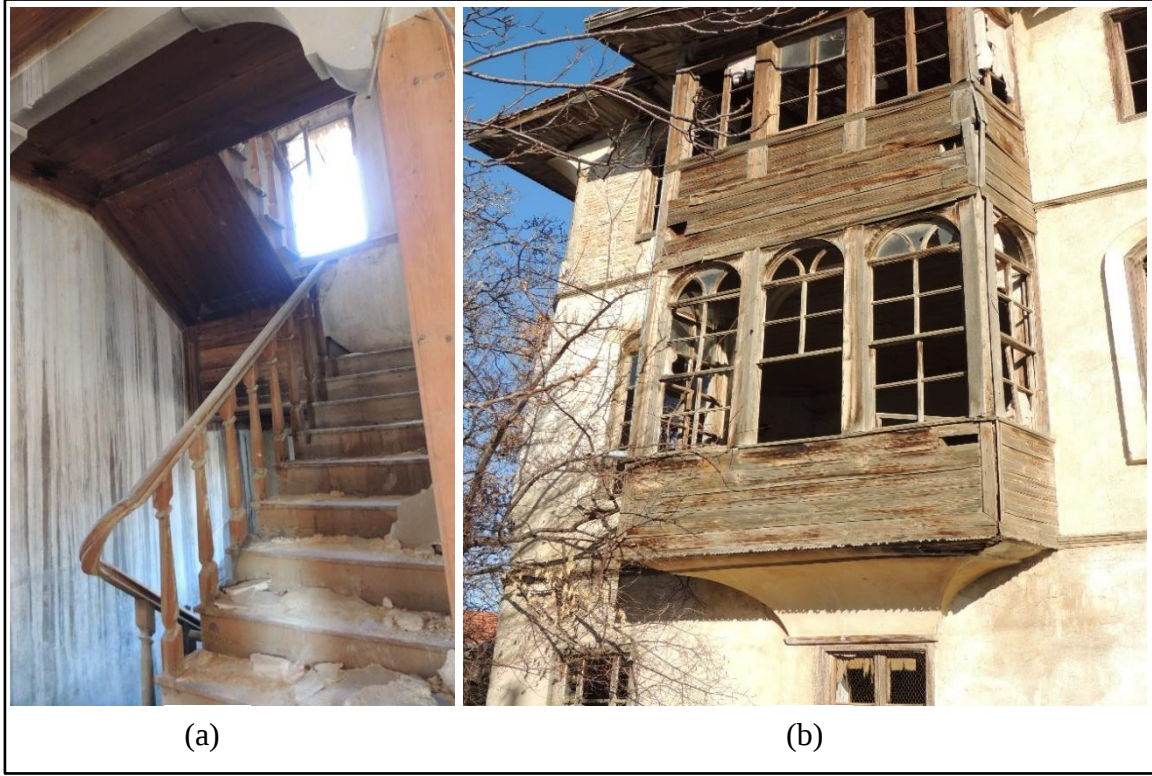
Bina genelinde titiz bir ahşap işçiliği sergilenmiştir. Binanın tavan ve yer döşemeleri ahşap taşıyıcı üzerine ahşap kaplamadır. Merdiven ve korkulukları zemin kattan en üst kata kadar kıvrımlı şekilde inşa edilmiştir (Resim 3.5).

Resim 4.14. Ahşap merdiven (a), Ahşap çıkma ve pencereler (b)

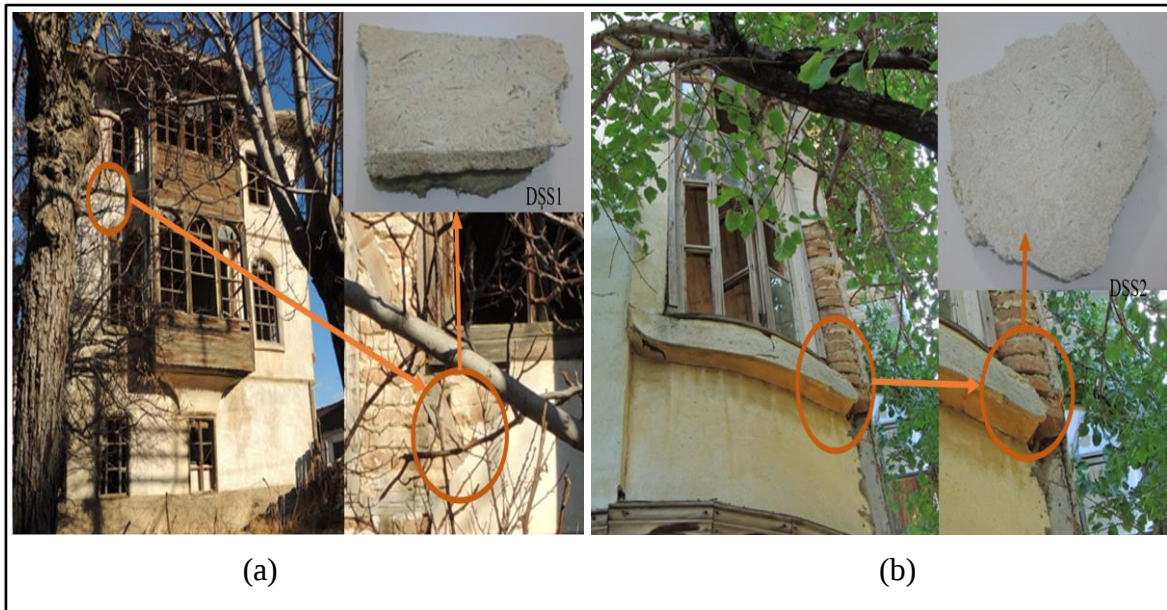
Resim 4.15. DŞS1 ve DŞS2 dış cephe sıva numuneleri ve numune alım noktaları

DŞS1 numunesi 2. Katta bulunan ve kat planında 3 nolu oda olarak adlandırılan odanın penceresinin hemen altından alınmıştır (Resim 3.6-a). DŞS2 numunesi ise 1. Katta bulunan ve kat planında 2 nolu oda olarak adlandırılan odanın penceresinin kenarından alınmıştır (Resim 3.6-b). Numunelerin gözle incelenmesinde içerisinde lifli katkılar bulunduğu anlaşılmaktadır.

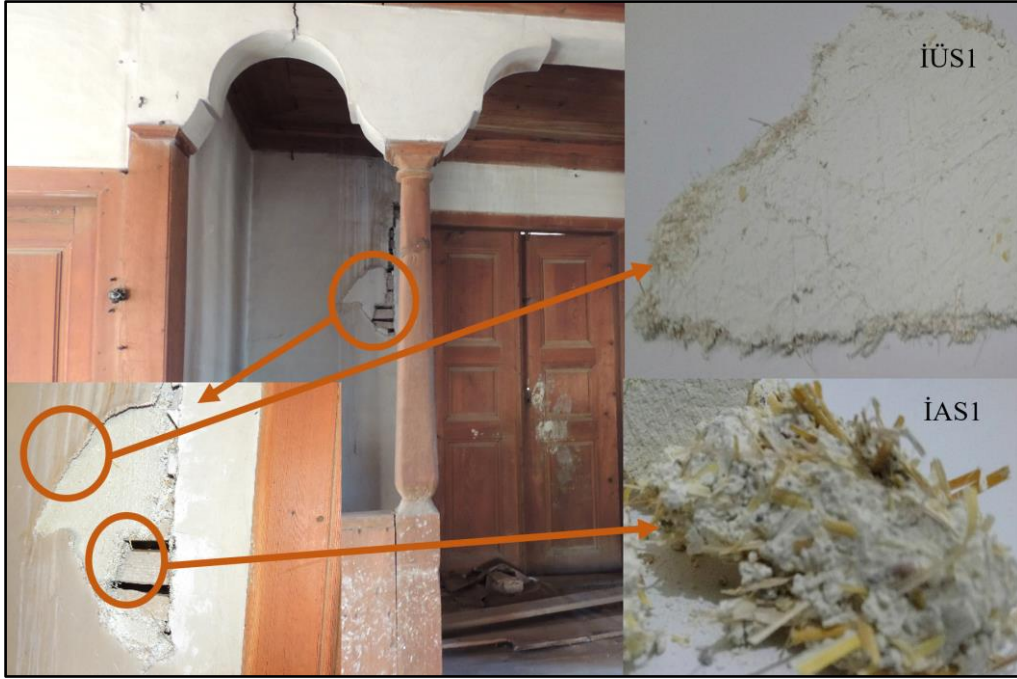
Resim 4.16. İÜS1-İAS1 kaba ve ince sıva numuneleri ve numune alım noktası

Konakta dış cephe sıvası zemin katta yığma taş örgü tekniği ile inşa edilen duvarlar üzere tek kat olarak yapılırken üst katlarda hımış yapı tekniği ile inşa edilen ahşap taşıyıcı arası tuğla örgü üzerine tek kat olarak yapılmıştır. Yapının zemin katının tüm dış cephesi ile birinci ve ikinci katın ön cephesinde onarım veya yenileme yapıldığı anlaşılmaktadır. Yapılan gözlemsel inceleme sonucunda onarım esnasında kullanılan sıvaların yapının özgün sıva harcından farklı olduğu ile düşünüldüğünden bu kısımlardan numune alınmamıştır.

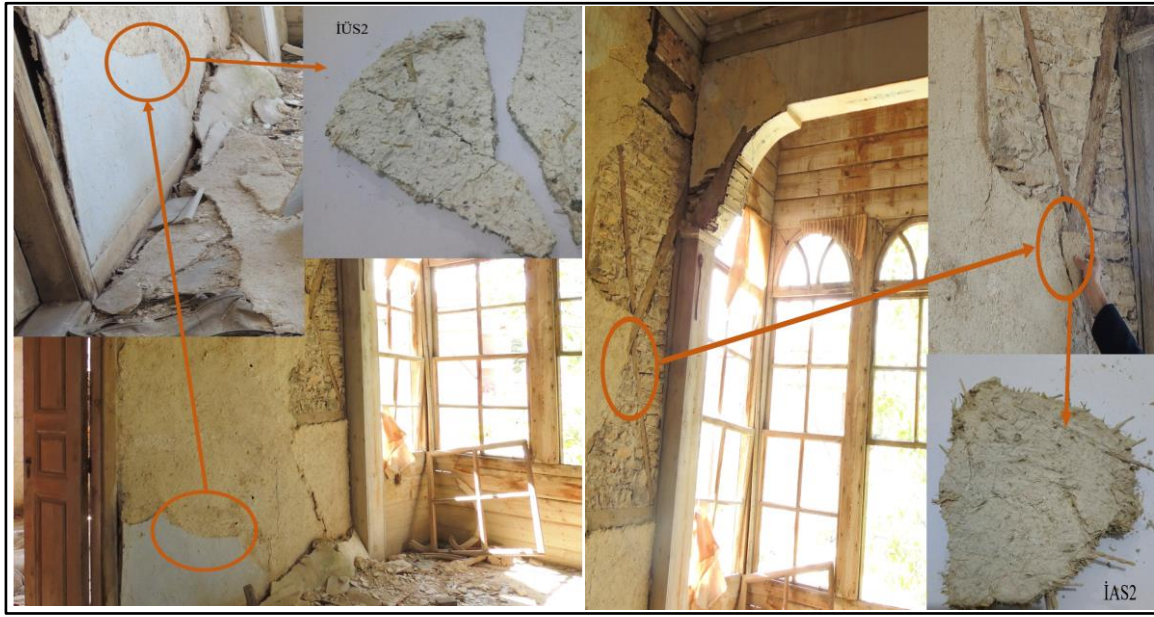
Resim 4.18. İÜS2-İAS2 kaba ve ince sıva numuneleri ve numune alım noktaları

Birinci katta bulunan ve kat planında 2 nolu oda olarak gösterilen odanın, 1 nolu oda ile ayrıldığı duvardan İAS2 ve İÜS2 kaba ve ince sıva numuneleri alınmıştır (Resim 3.9). Numuneler içerisinde yoğun saman katkısı olduğu gözlenmiştir. Binada meydana gelen taşıyıcı sistem hasarları nedeniyle duvarda bulunan sıvalar duvar örgüsünden ayrılmış halde bulunmuştur. Konağın en büyük odası olan birinci kat 2 nolu oda aynı zamanda gösterişli ahşap çıkmalardan birine de sahiptir. Bu oda konağın baş odası olarak nitelendirilebilir.

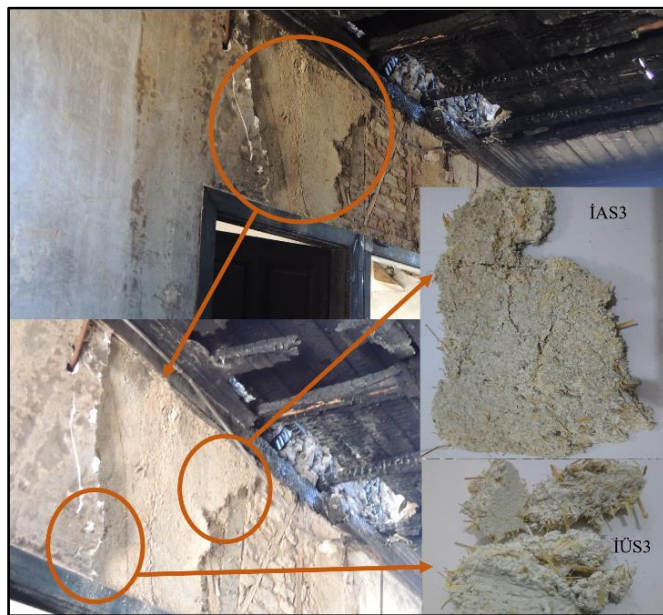
Resim 4.19. İAS3-İÜS3 kaba ve ince sıva numuneleri ve numune alım noktası

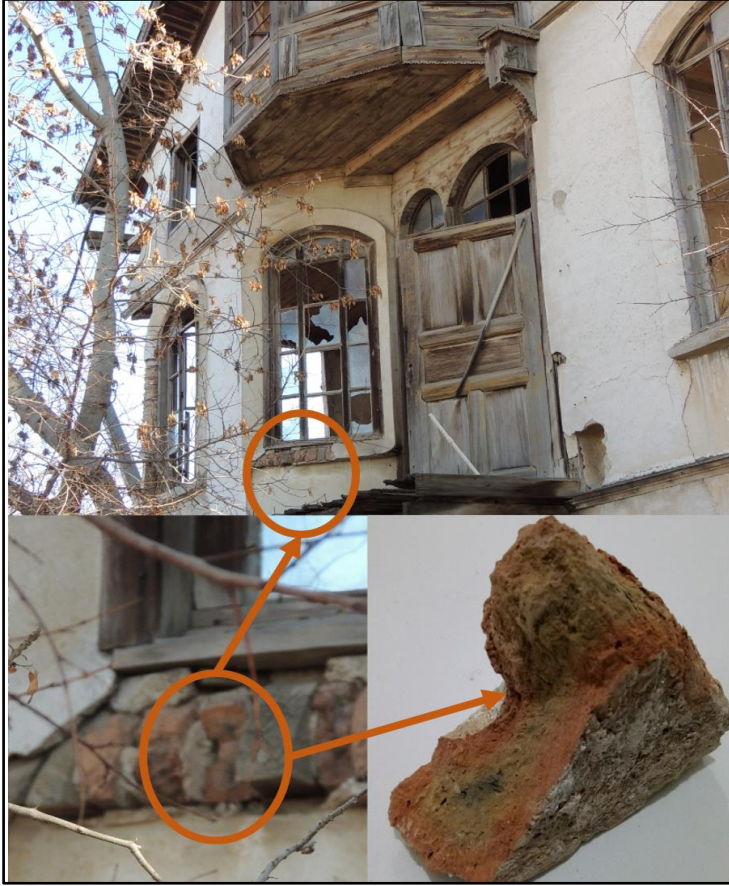
Resim 4.20. Birinci kat üç nolu oda dış cephe tuğla numunesi ve numune alım noktası

Tarihi Çeçen Süleyman Efendi Konağında kullanılan tuğlaları temsilen binanın birinci katında bulunan kroki üzerinde 3 nolu oda olarak gösterilen odanın pencere önünden binanın dış duvarından tuğla numunesi alınmıştır.

Bu maksatla duvardaki tuğlalar arasında kırık olan tuğla seçilmiş ve böylece numune alırken yapıya hasar verilmemiştir. Alınan numune ile yörede kullanılan tuğlaların genel özellikleri ile ilgili bilgi edinilmesi hedeflenmiştir.

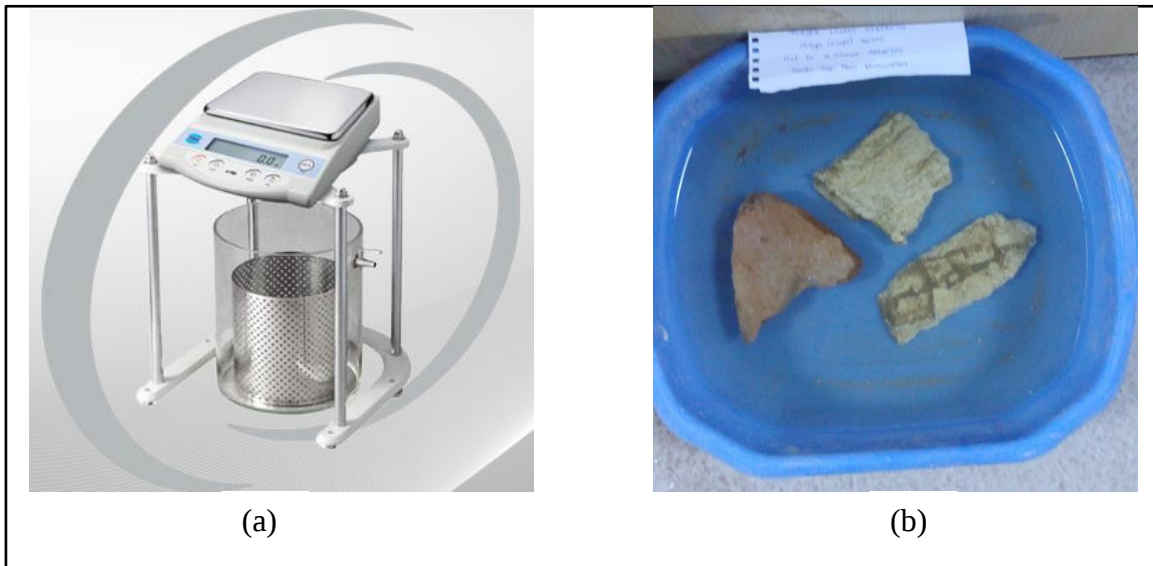
Resim 4.22. Arşimet terazisi (a), Arşimet terazisi ile tartılan numuneler (b)

Su içerisinde bekletilebilecek numuneler, 48 saat bekletilerek suya doymun hale getirilmiş ardından Arşimet terazisinde tartılmıştır ( $m_{arş}$ ) (Resim 3.10 ).
