**TANZİMAT İLE ERKEN CUMHURİYET DÖNEMLERİ ARASINDA  
ÇANKIRI KENTİ VE MİMARLIĞI**

**YÜKSEK LİSANS TEZİ  
MİMARLIK ANA BİLİM DALI**

**GAZİ ÜNİVERSİTESİ  
FEN BİLİMLERİ ENSTİTÜSÜ**

**EYLÜL 2019**

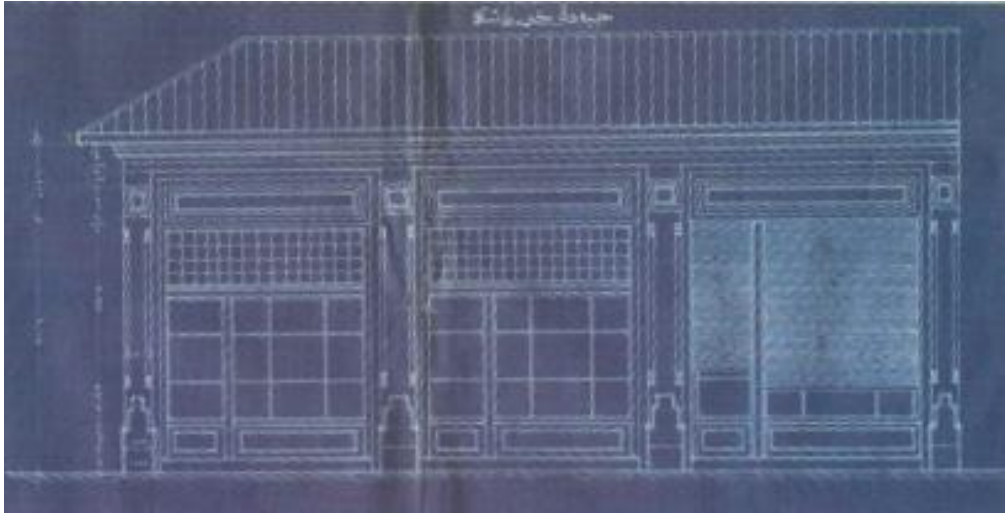
Şekil 5.2. Dükkanlara ait bir görünüş çizimi (Arslan ve Ekici, 2008)

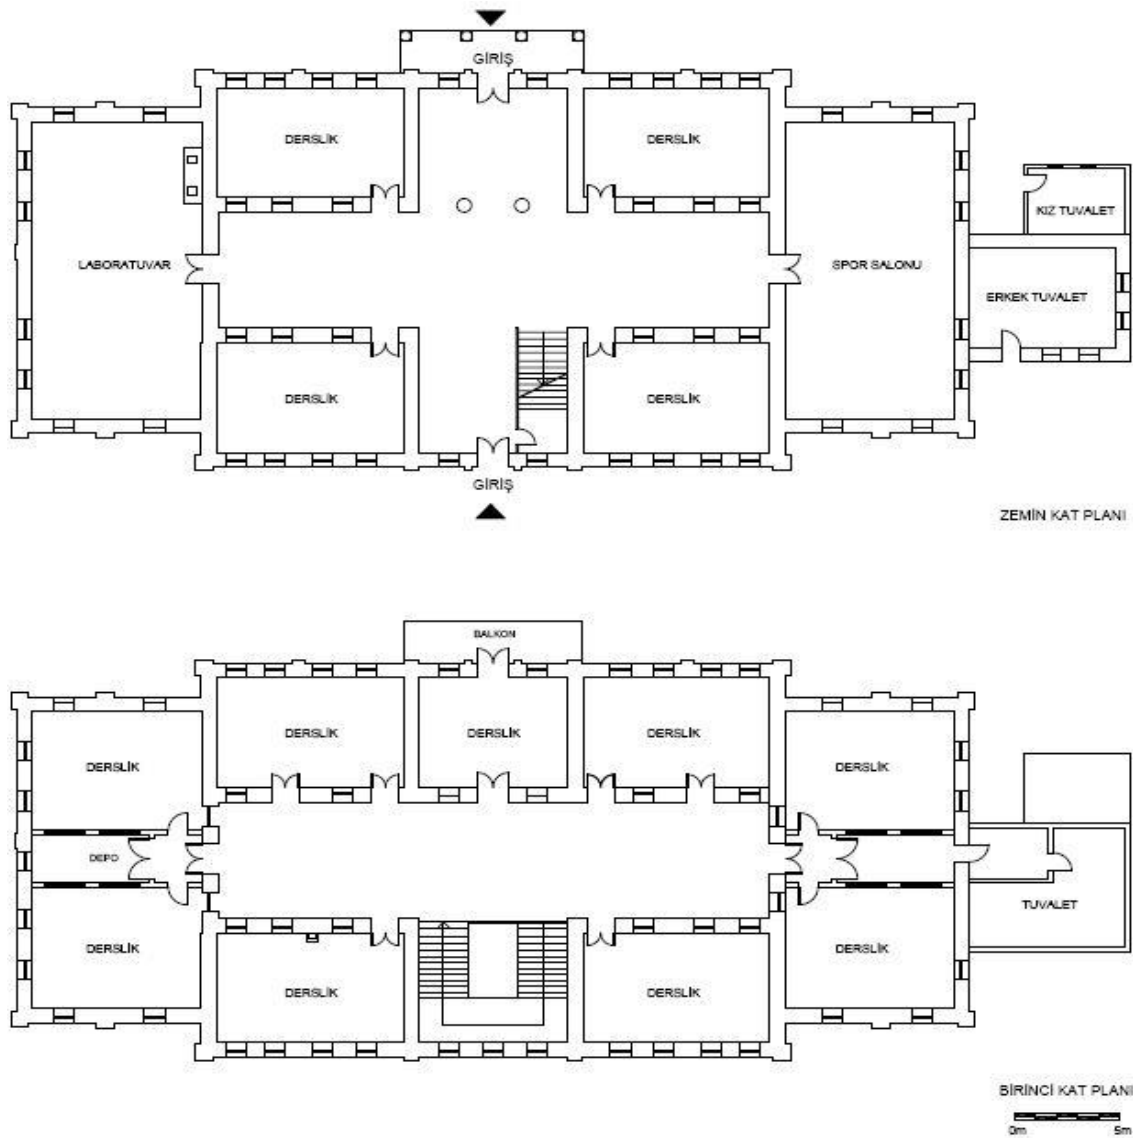
Şekil 6.2. Mekteb-i İdâdî Binasına ait rölöve çizimleri - Koruma Bölge Kurulu arşivindeki rölöve çizimi üzerinden düzenlenmiştir

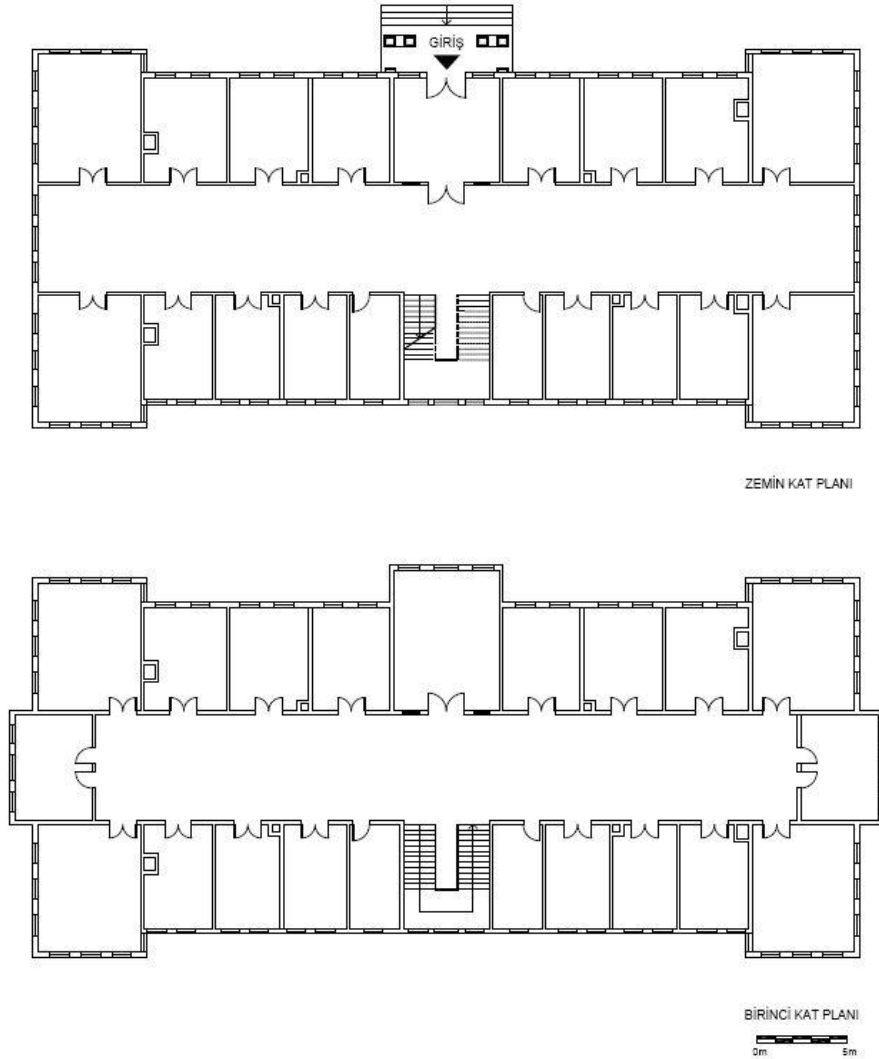
Şekil 6.3. Hükümet Konağı'na ait rölöve çizimleri - Koruma Bölge Kurulu arşivindeki rölöve çizimi üzerinden düzenlenmiştir

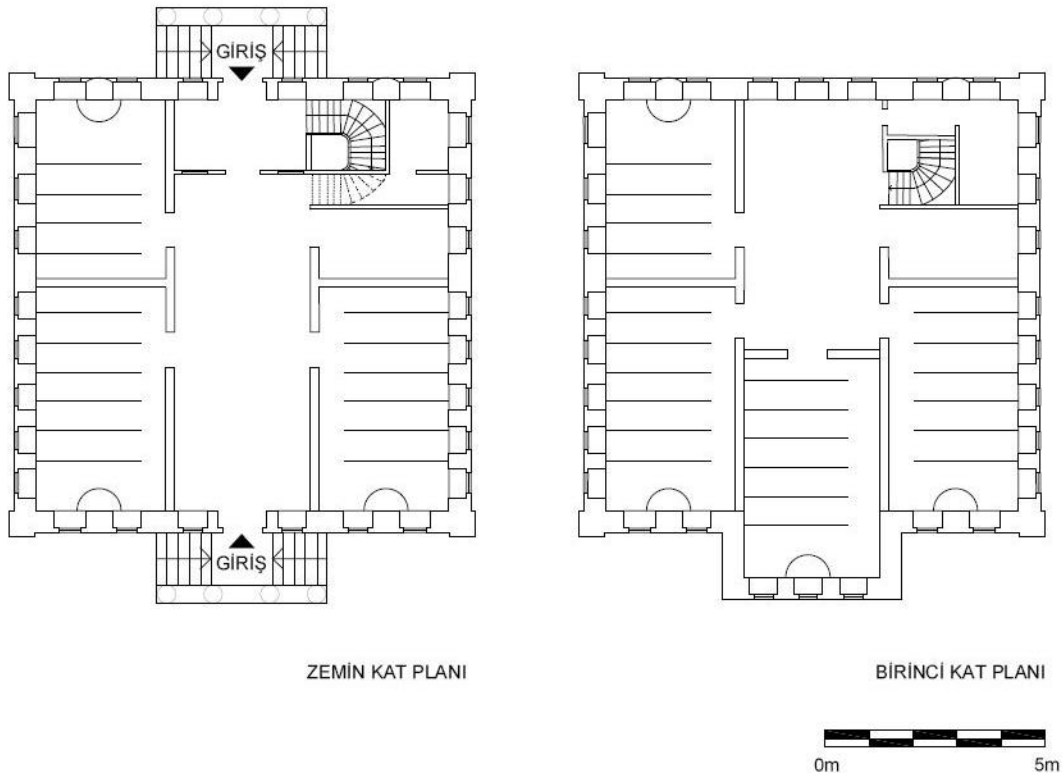
Şekil 6.5. Hükümet Konağı'na ait 1892 tarihli plan çizimleri üzerinden düzenlenmiştir (Arslan ve Ekici, 2008: 117)

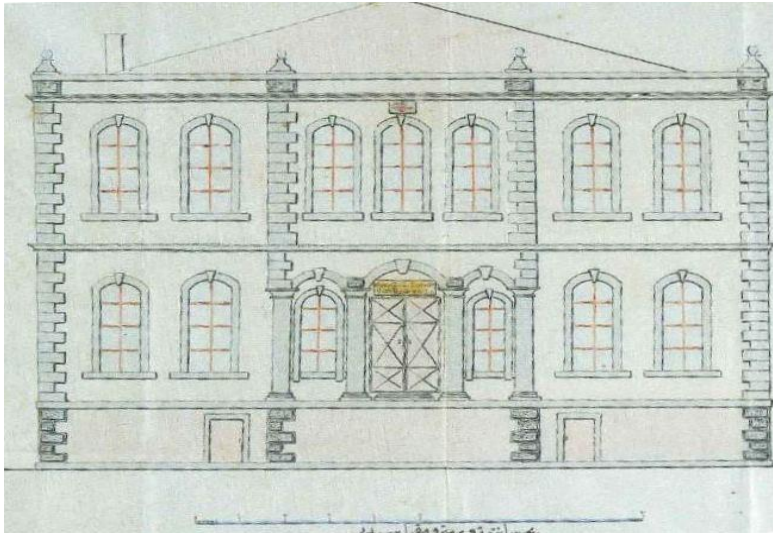
Şekil 6.6. 1892 tarihli belgede bulunan yapıya ait görünüş çizimi (Arslan ve Ekici, 2008: 117)

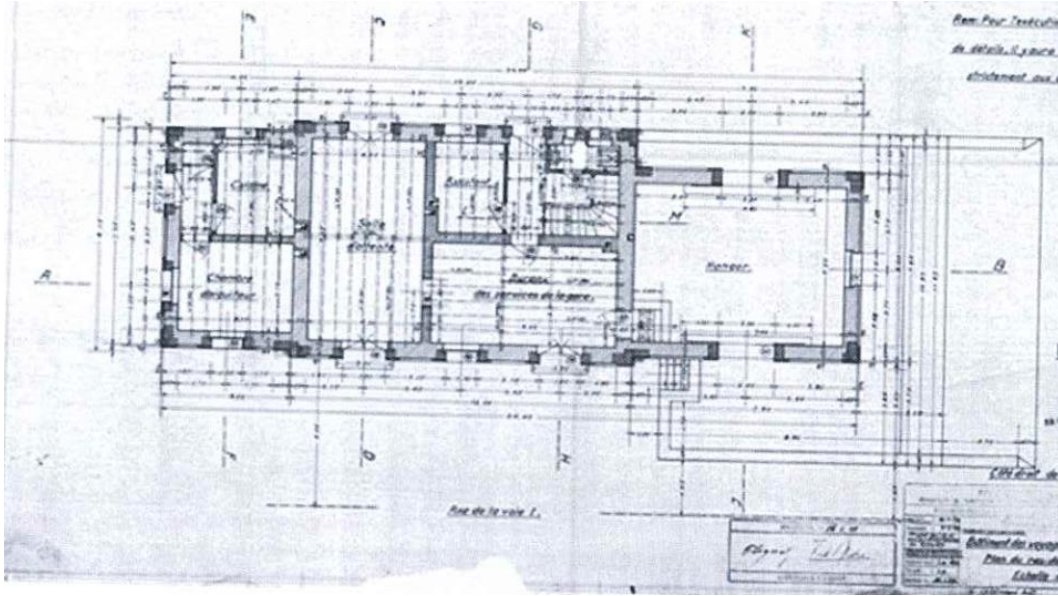
Şekil 6.8. İstasyon binasına ait ilk proje çizimleri zemin kat planı - Koruma Bölge Kurulu Arşivi (GÖZ Mimarlık Proje Raporu)

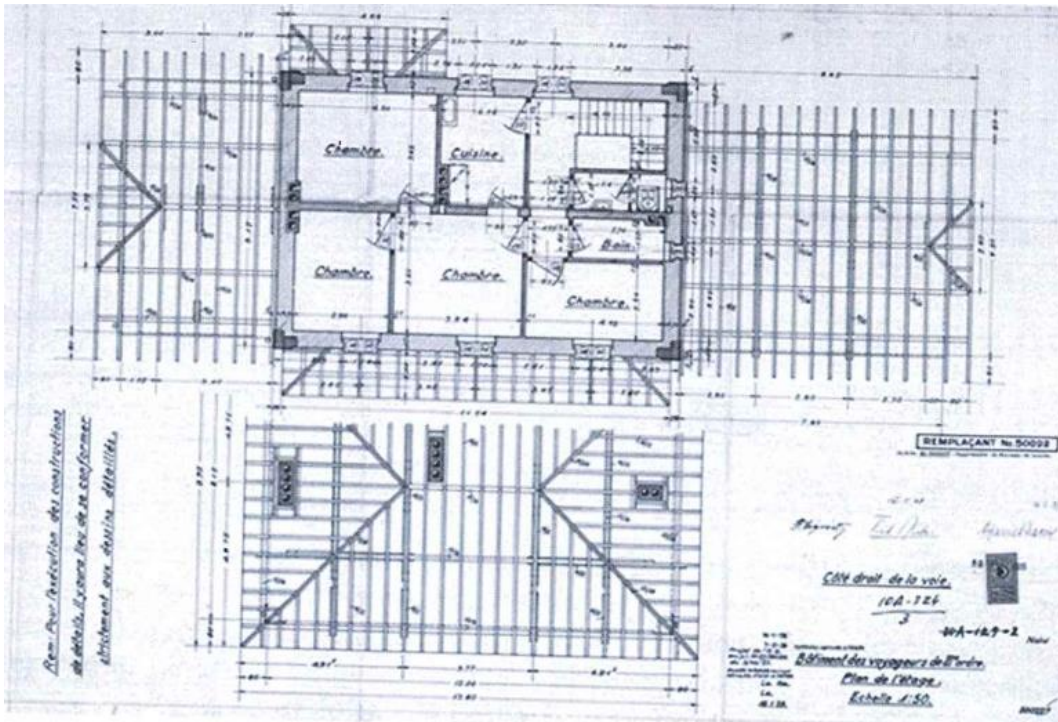
Şekil 6.9. İstasyon binasına ait ilk proje çizimleri birinci kat planı - Koruma Bölge Kurulu Arşivi (GÖZ Mimarlık Proje Raporu)

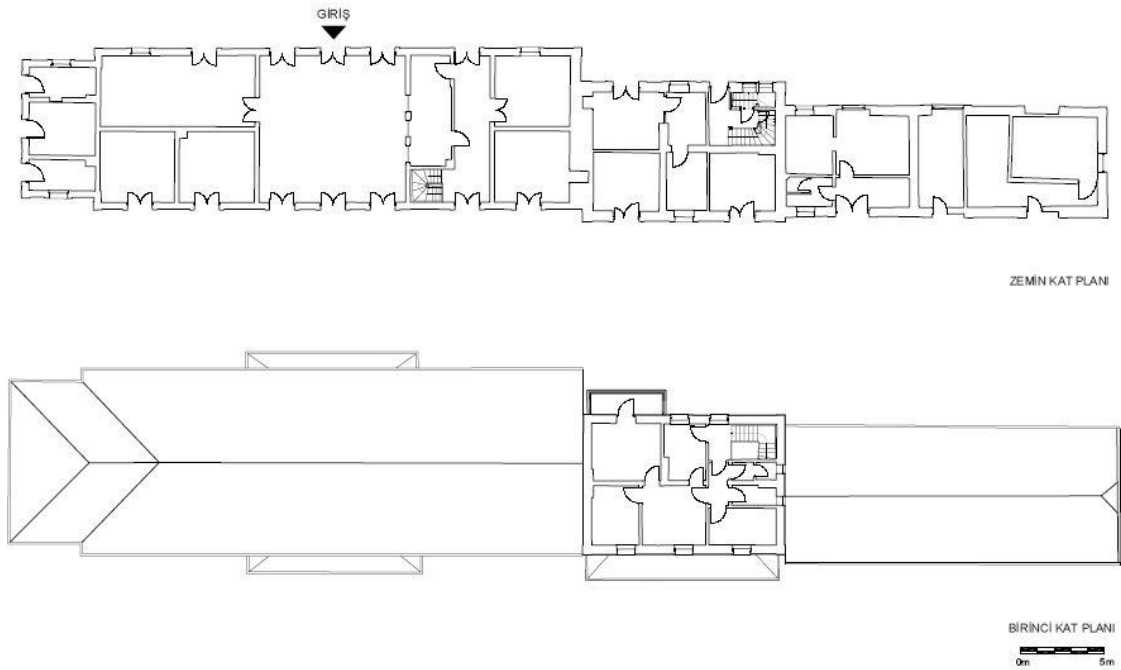
Şekil 6.11. İstasyon binasına ait rölöve çizimleri – Koruma Bölge Kurulu arşivindeki rölöve çizimi üzerinden düzenlenmiştir

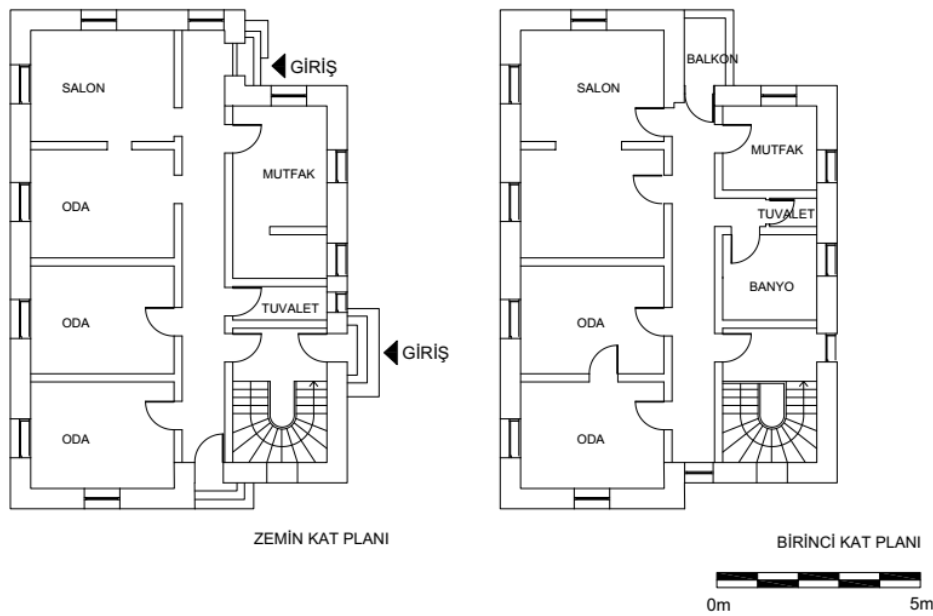
Şekil 6.12. 1 ve 2 numaralı lojman binalarına ait plan çizimleri - Koruma Bölge Kurulu arşivindeki rölöve çizimi üzerinden düzenlenmiştir

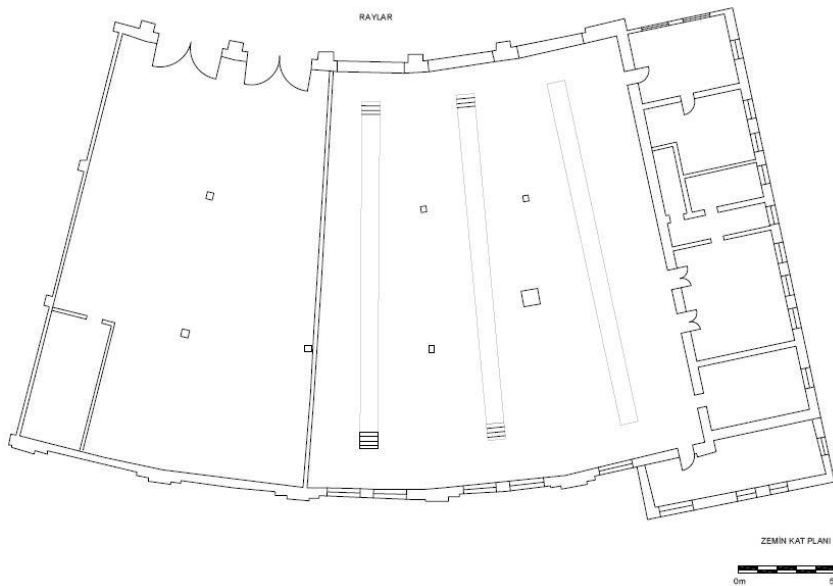
Şekil 6.13. Cer Atölyesine ait plan çizimi - Koruma Bölge Kurulu arşivindeki rölöve çizimi üzerinden düzenlenmiştir

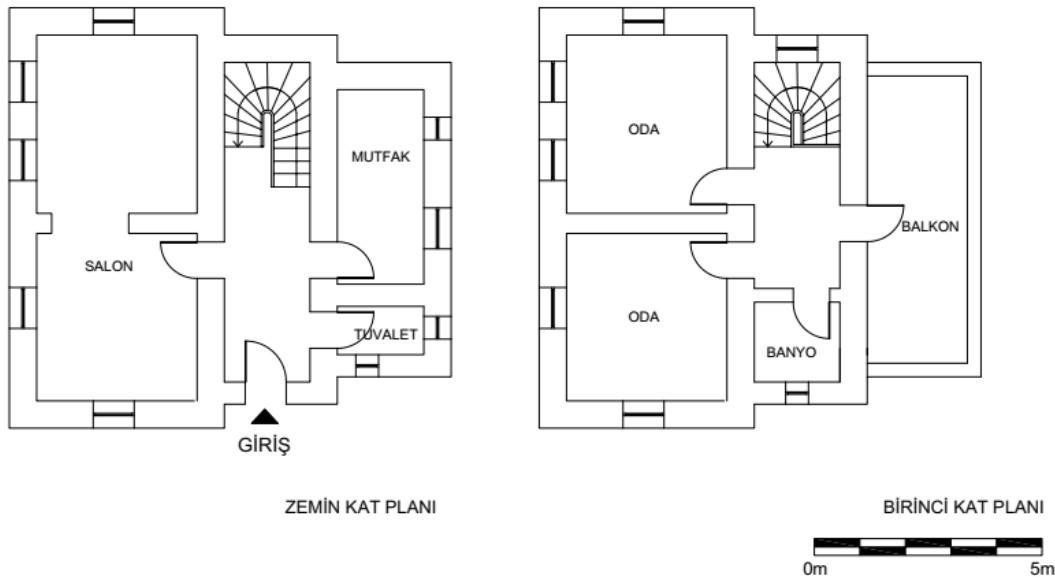
Şekil 6.14. 3,4 ve 5 numaralı lojman binalarına ait plan çizimleri - Koruma Bölge Kurulu arşivindeki çizim üzerinden düzenlenmiştir

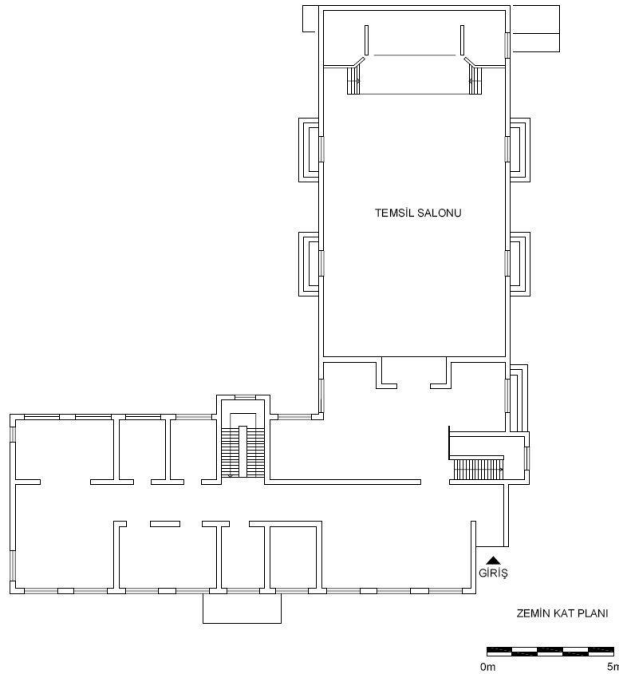
Şekil 6.15. Halkevi Binasının rölöve çizimi üzerinden düzenlenmiştir (Durukan, 2006)

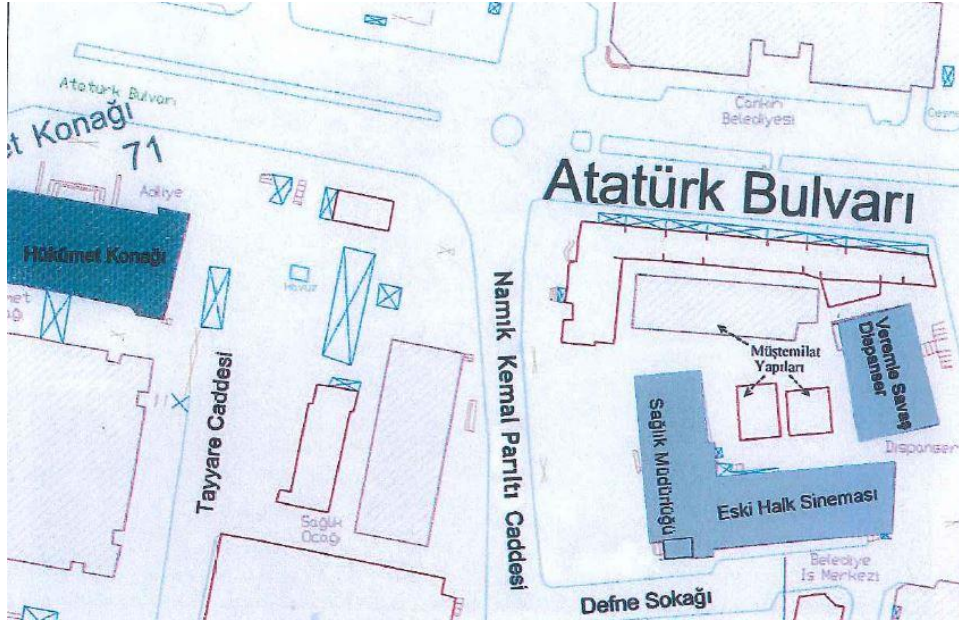
Şekil 6.16. Halkevi Binası ile Verem Savaş Dispanserinin yerlerini gösteren plan örneği - Koruma Bölge Kurulu Arşivi

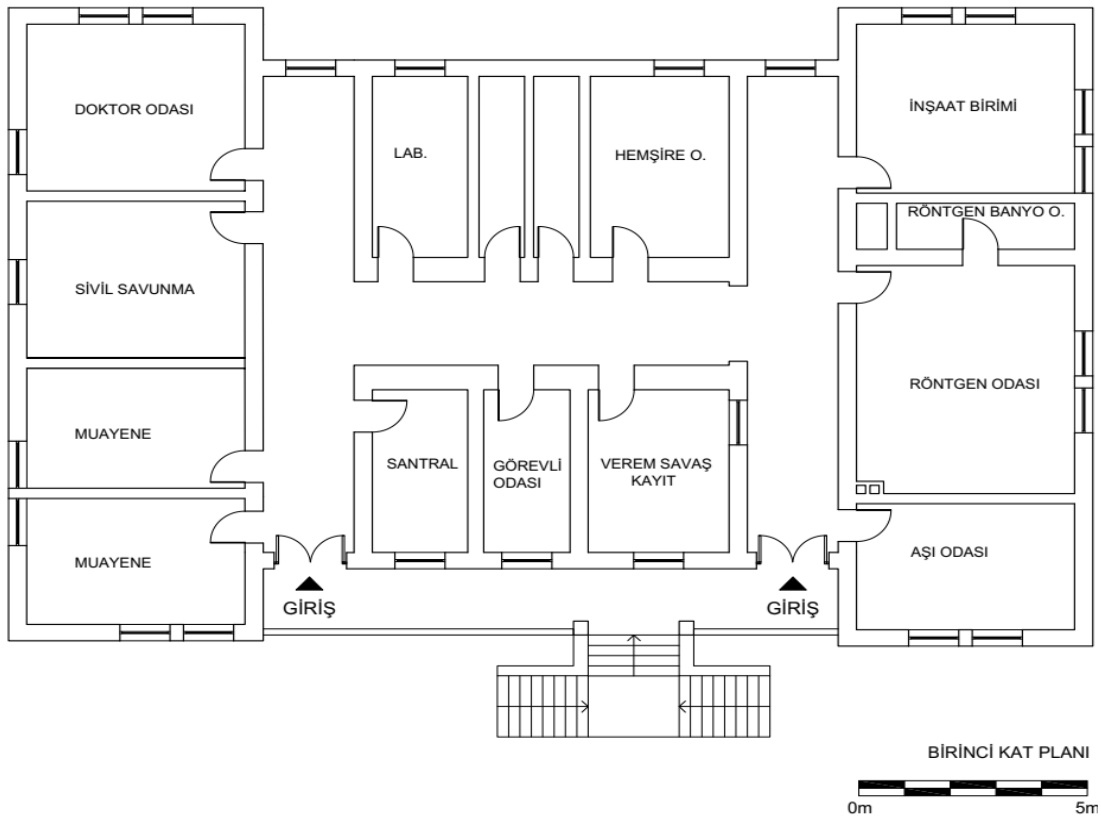
Şekil 6.17. Verem Savaş Dispanseri binasına ait plan çizimi - İl Sağlık Müdürlüğü'nden alınan plan çizimi üzerinden düzenlenmiştir

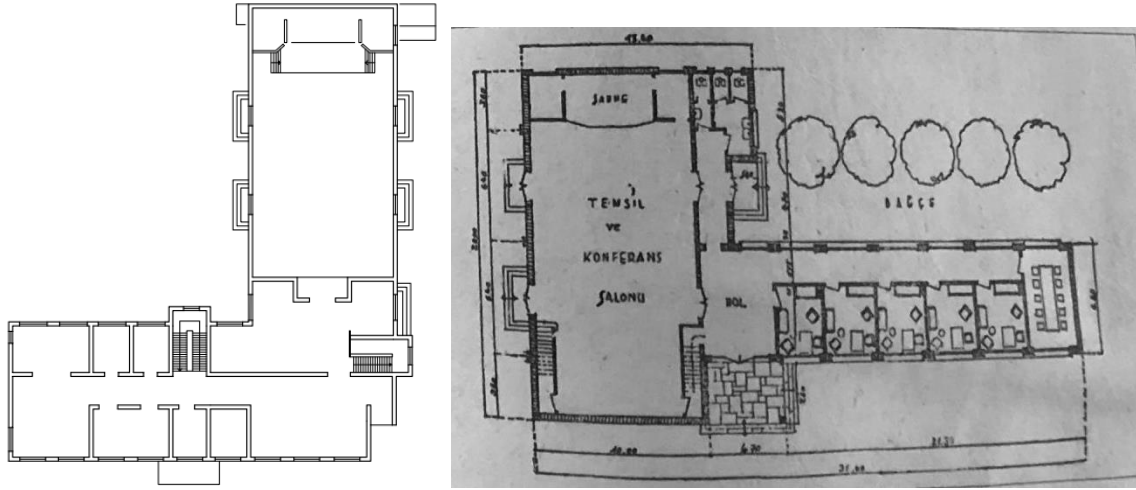
Şekil 7.4. Soldaki plan Çankırı, sağdaki plan ise Düzce Halkevi Binasına aittir (Yeşilkaya, 1999: 165)
