**AKSEKİ DÜĞMELİ EVLERİN İNCELENMESİ VE RESTORASYON  
ÖNCESİ MALZEME ARAŞTIRMASI**

**YÜKSEK LİSANS TEZİ  
İNŞAAT MÜHENDİSLİĞİ ANA BİLİM DALI**

**GAZİ ÜNİVERSİTESİ  
FEN BİLİMLERİ ENSTİTÜSÜ**

**ŞUBAT 2021**

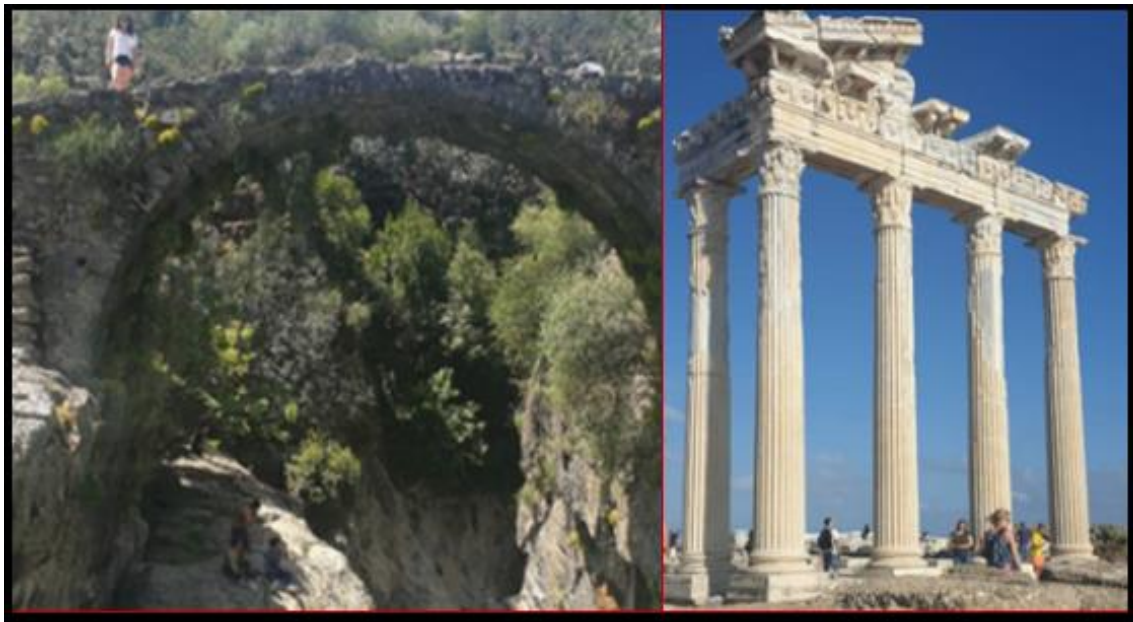
Resim 2.1. Kemer ve Sütun Örneği

İki sütun veya ayak arası açıklığı geçmek için kullanılan yay şeklinde imal edilen, düşey yükleri ayaklar ve sütunlar vasıtasıyla ileten yapı elemanlarıdır. Gergi ile desteklenerek basınç ve çekme gerilmelerine karşı taşıma kapasitesi artırılabilir. Deprem yüklerine karşı çok dayanıklı yapı elemanları değildir [11,12]. Tarihi yapılarda; sivri, yassı, basık, sepet kulbu, at nalı, yarım daire, tek merkezli ve çift merkezli gibi çeşitli uygulamalar görülmüştür.

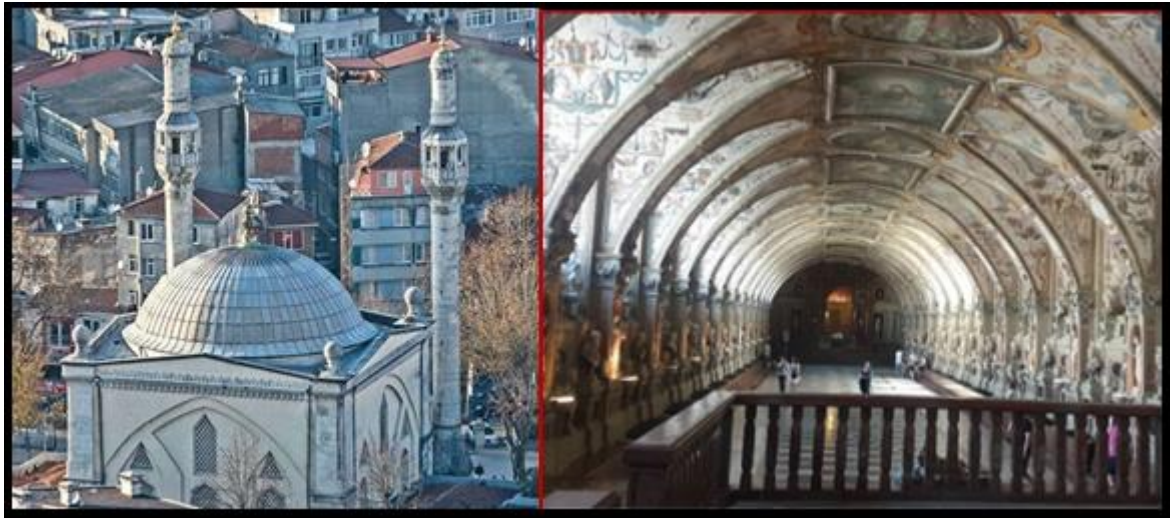
Resim 2.2. Kubbe ve TonoZ Örneđi

Yapıda çatı kabuk döşeme özelliği gösteren, çok sayıda kemerin dairesel olarak birlikte çalışması prensibine dayanan basınç yüküne maruz kalan yapı elemanıdır [5]. Kubbelerin oturduğu duvarın üst kısmına kasnak denir. Kasnaklar ciddi çekme ve kayma gerilmelerine maruz kalmaktadır [6]. Genellikle ibadethanelerde örnekleri görülmüştür.

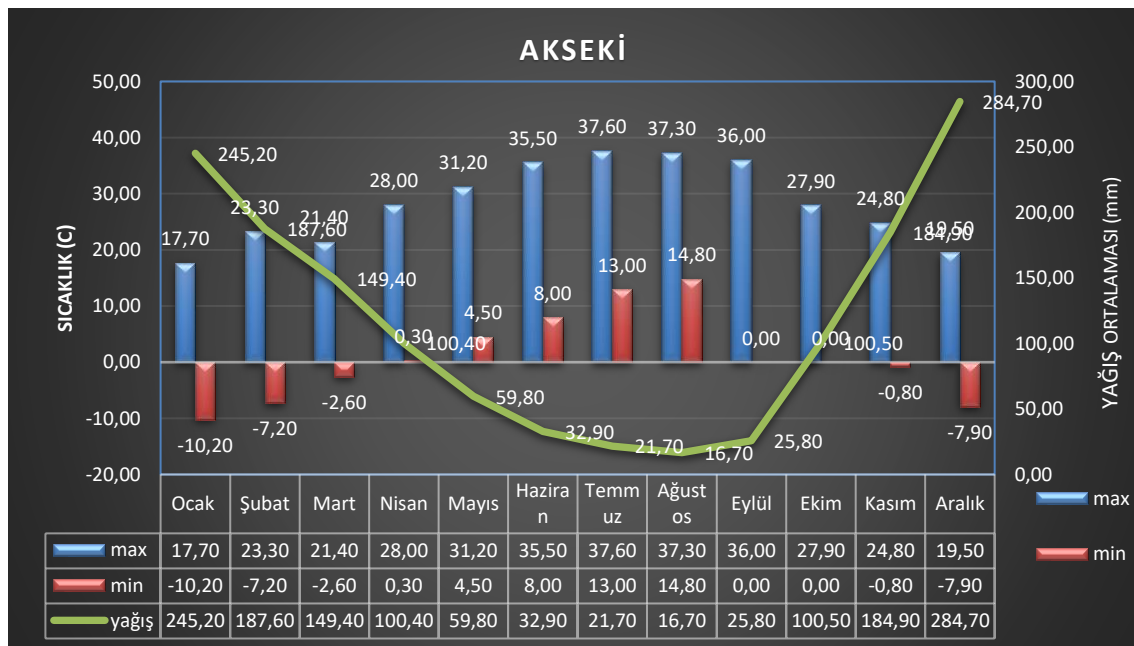
Çizelge 2.9. Akseki Sıcaklık-Yağış Grafiği

Elde edilen ve yukarıda tablolar halinde gösterilen meteorolojik veriler incelendiğinde bölgenin Akdeniz İklimi içerisinde karasal iklim özelliklerine yakın bir mikro klima bölgesi olduğu anlaşılmaktadır. Bölge incelendiğinde 8229 nolu Akseki istasyonu ile Tekebeli Mevkii istasyonu arasında farklılıklar bölgenin kendi içinde de mikroklima bölgeleri olduğunu gösterir.

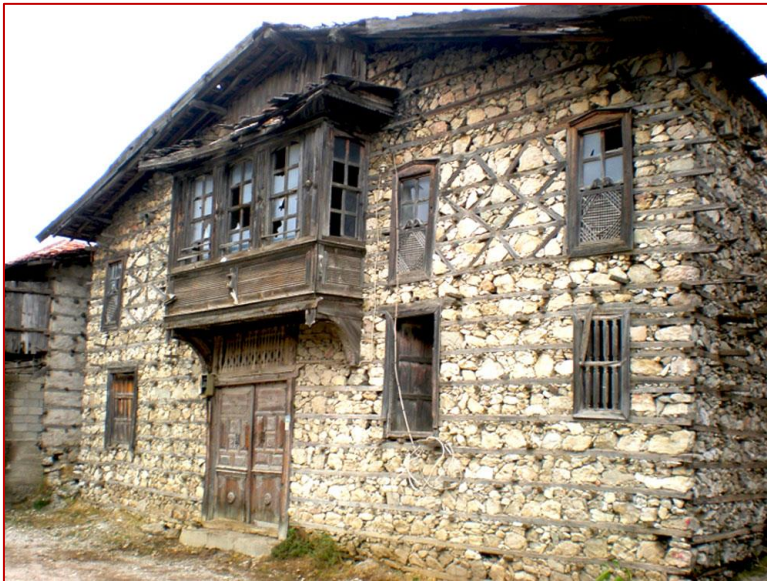
Resim 2.5. Tarihi Düğmeli Ev Örneği

Düğmeli evlerin incelenmesi gereken en önemli farklılığı taşıyıcı sistem elemanlarıdır. Taşıyıcı sistem olarak yığma yapı özelliği gösteren bu yapıların, farklı noktası taşıyıcı duvar elemanlarında doğal taşın yanı sıra ahşap hatıl ve ahşap düğme kullanılmasıdır. Bu bölümde Akseki Düğmeli Evleri hakkında genel bilgiler verildikten sonra örnek bir yapı incelenecektir.

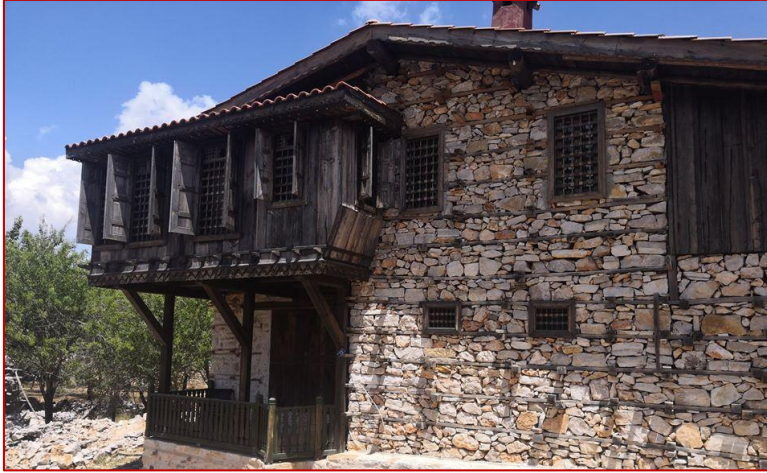
Resim 2.6. Sıvasız Düğmeli Ev Cephesi Örneği

Düğmeli Evlerin cephelerindeki en önemli unsur kuru duvar tekniği ile örülen duvarlarda taş, ahşap hatıllar ve ahşap hatılları dikine birbirine bağlayan ve düğme denilen ahşap malzemenin görünüşüdür. Bu yapılarda genellikle en az bir cephede Türk Mimarisinin klasik örneklerinden cumba bulunur. Bölgede cumbalar birden çok sayıda olabildiği gibi yapının köşesinde iki cepheli şekilde bulunabilir.

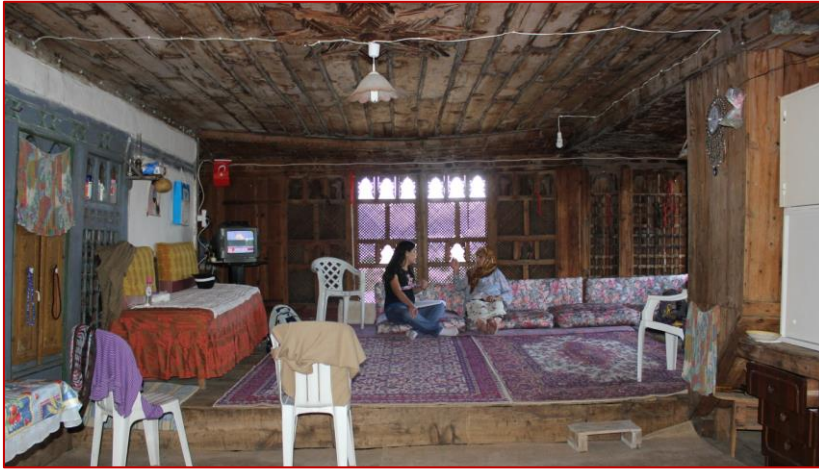
**Sofa:** Tüm yaşam alanlarının merkezi olan bu mekân üst katta yer alır ve ortak yaşam alanıdır. Odalar, aşıklık, kiler, tuvalet gibi mekanlar bu mekândan dağılır. Bazı örneklerde mutfak bu mekânın içinde konumlanmıştır. Cumbalar genellikle bu mekânın kapıya bakan cephesinde konumlanmıştır. Cumbanın ahşap döşemesi sofa döşemesinden yüksek olacak şekilde yapılmıştır ve bu alana kafesönü adı verilir [48].

Resim 2.7. Kafes Önü Örneği [48]

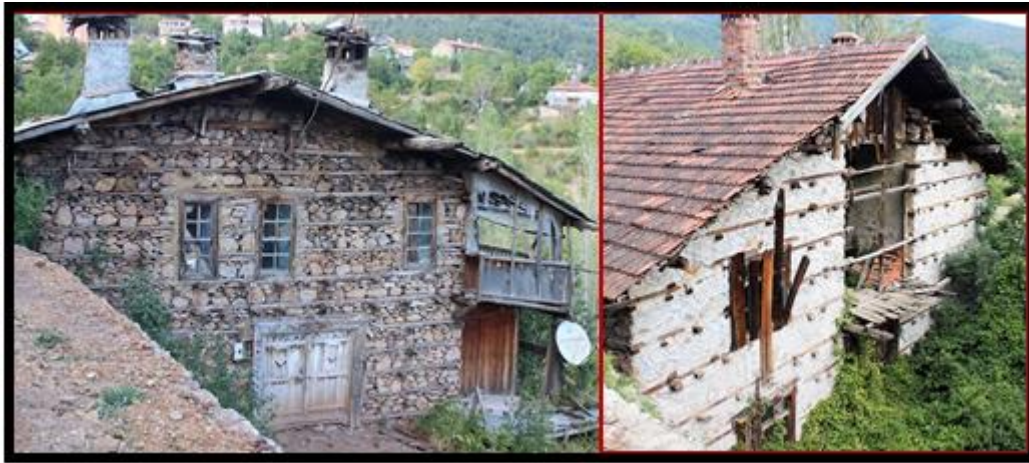
Resim 2.9. Sıvasız ve Sakar Sıvalı Düğmeli Ev Örneği

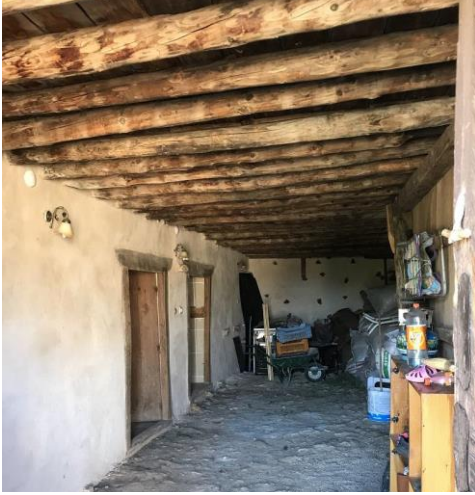
İlk uygulamada ortalama 15 cm çapında ahşap tomruklar odanın kısa kenarı doğrultusunda 30-50 cm aralıklarla yerleştirilerek ve taşıyıcı duvara 20-25 cm oturtularak taşıyıcı kirişler oluşturulmuştur. Ardından 2 cm kalınlığında kaplama tahtası yan yana çakılarak döşeme tamamlanmıştır [45].

Resim 2.10. Örnek Döşeme Fotoğrafı [45]

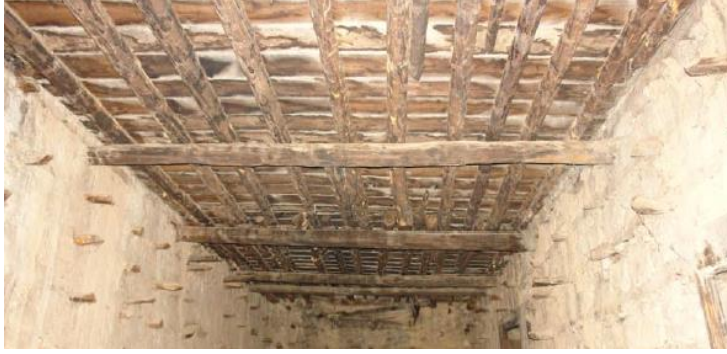
İkinci uygulamada 16-20 cm çapında tomruklardan oluşturulan ana taşıyıcı kirişler kısa kenar doğrultusunda 40-45 cm aralıkla, taş duvarın içine 20-25 cm oturacak şekilde yerleştirilir. Ardından ters doğrultuda 10-14 cm çapında yardımcı kirişler (mertek) 20-40 cm aralıklarla yerleştirdikten sonra kaplama tahtası çakılır [50].

Resim 2.11. Çift Yönlü Döşemeye Örnek Fotoğraf [50]

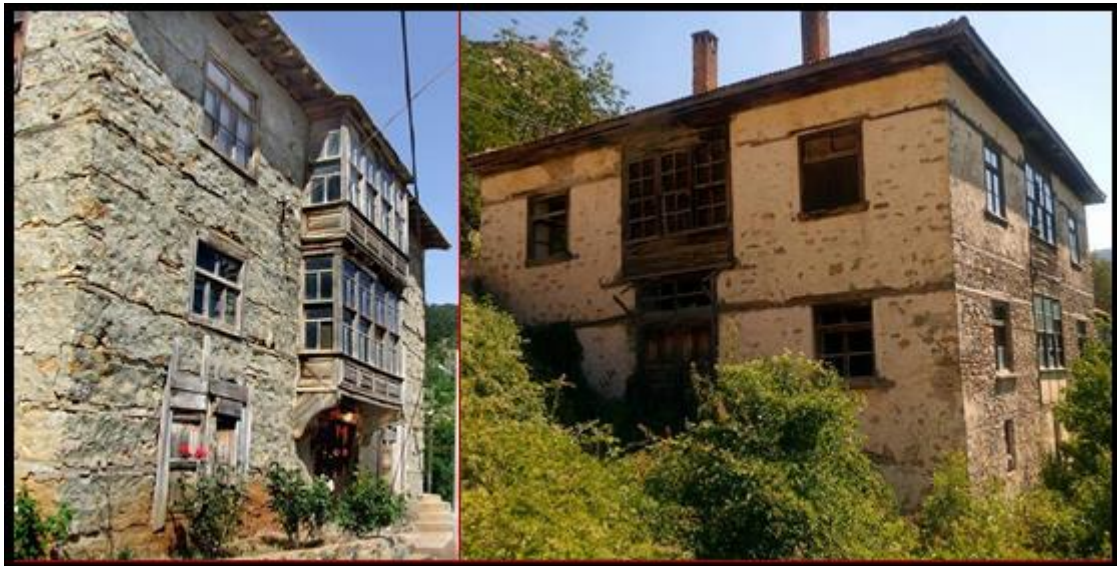
Çıkma (cumba) Türk Mimarisinin en önemli öğelerinden biri olup, karakteristik özellik taşımaktadır. Bölgede bulunan yapıların birçoğunda bulunan çıkma kapalı ise bölge halkı tarafından “şahnişin” , açık ise “ayazlık” olarak adlandırılmıştır [50]. Çıkmalar (şahnişin) ve ayazlıklar, düğmeli evlerin cephelerinin düğmelerle birlikte en önemli unsurudur. Yapıda konumları sofanın konumu ile ilişkilidir. Bazı yapılarda çıkma yapılmadıysa o bölgenin ahşapla kapatıldığı görülmüştür. Çıkmalar; orta çıkma ve köşe çıkma olmak üzere ikiye ayrılmıştır.

Resim 2.12. Orta Çıkmalı ve Çıkmasız Düğmeli Ev Örneği

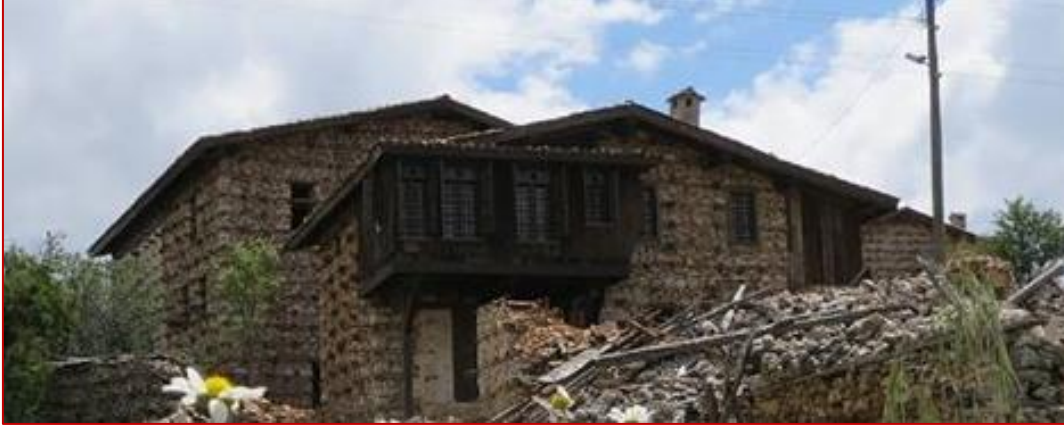
Resim 2.13. Köşe Çıkma Örneği

Çıkmalara, döşemeyi taşıyan ana merteklerin uzatılması ile oluşturulur ve desteklemek amacıyla ahşap payandalar veya ahşap dikmeler kullanılmıştır. Çıkmalara genellikle kuzey cephede olmaz, yapının durumuna göre güney, doğu veya batı cephesinde bulunmaktadır.

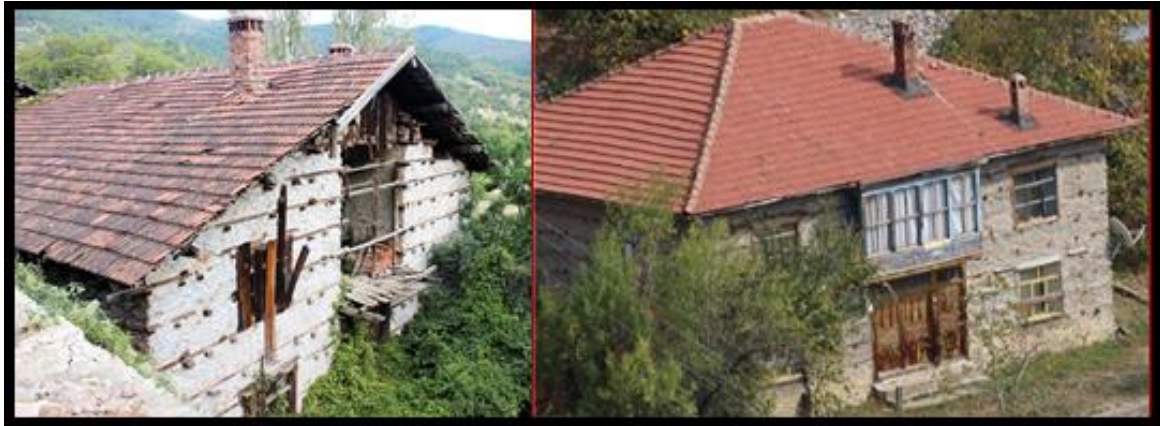
Resim 2.15. Beşik Çatılı ve Kırma Çatılı Düğmeli Ev Örneği

Düğmeli evlerde çatılar genellikle beşik çatı ve kırma çatı şeklinde yapılmıştır. Ahşap tomruklardan taşıyıcı karkas oluşturulur, üzeri ahşap tahta kaplanmıştır. Çatı örtüsü olarak alaturka kiremit kullanılmıştır. Ancak yakın zamanda yapılan çatılarda ve tadilat görmüş çatılarda Marsilya tipi kiremit görülmüştür. Beşik çatılarda iki yöne eğimli şekilde ortalama 20 cm çapında ahşap tomruklar taşıyıcı duvarlar üzerine yerleştirilmiştir. Ardından kaplama tahtası ile kaplanmış ve son olarak kiremit örtüsü ile çatı kapatılmıştır.

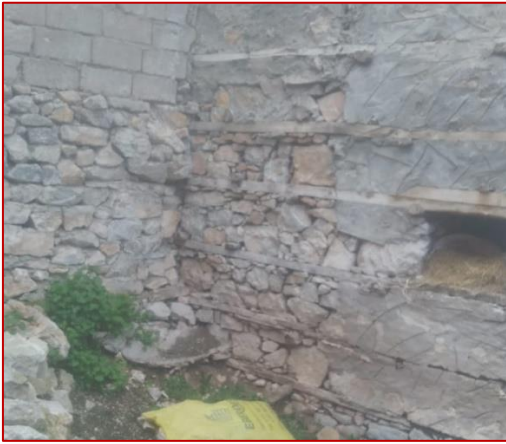
Kuru duvar tekniği ile inşa edilmiş yapının, ilk halinde dış sıva kullanılmamış ancak 1978 yılında yapılan müdahale ile düğmeler kesilerek kısaltılmış ve çimento harçlı dış sıva yapılmıştır. Mevcut durumda dış duvarların çok az bir kısmı ilk halindeki gibi sıvasızdır. Duvarların tamamı 60 cm kalınlığında olduğu tespit edilmiştir.

Resim 3.2. Yapının Orijinal Dış Sıvasız Kısım

Söz konusu Düğmeli Ev incelendiğinde büyük oranda ilk hali korunmuş olsada yanlış müdahaleler ile yapının özelliklerinde bozulmalar olduğu görülmüştür. Öncelikle dış cephenin büyük kısmında sakar sıva sökülerek çimento harçlı sıva yapılmış ve daha uzun olan düğmeler kesilerek kısaltılmıştır. Alt sofada ilk halinde var olan büyük çift kanatlı ahşap kapı sökülmüş ve onun yerine demir kapı takılmış kalan yerlerine duvar örülmüştür. Yapının el işçiliği ile yapılmış ahşap pencereleri sökülmüş ve yerine PVC pencereler takılmıştır. Normal kat duvarlarında ak toprak sıva sökülerek, çimento harç sıva yapılmıştır. İlk halinde kireçli olan iç duvarlar bazı kısımlarda boyanmıştır. Yapı genel olarak ilk özelliklerini korumakla birlikte aslına döndürülmesi için ufak müdahalelere ihtiyaç duyulmaktadır.

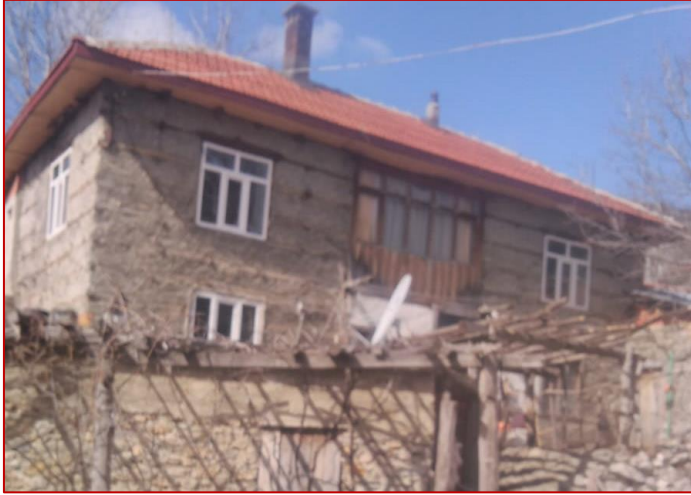
Resim 3.3. Durmuş Özen'e Ait Düğmeli Ev

Yapıda çatı olarak kırma ahşap çatı sistemi kullanılmıştır. Çatı örtüsü olarak Marsilya tipi kiremit kullanılmıştır.

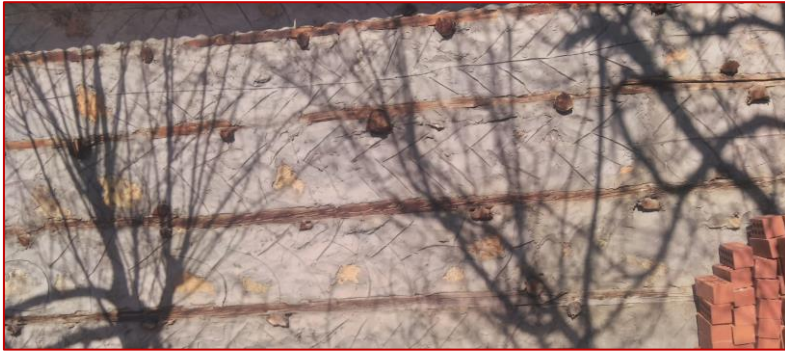
Resim 3.7. Düğmeli Duvar Görünüşü

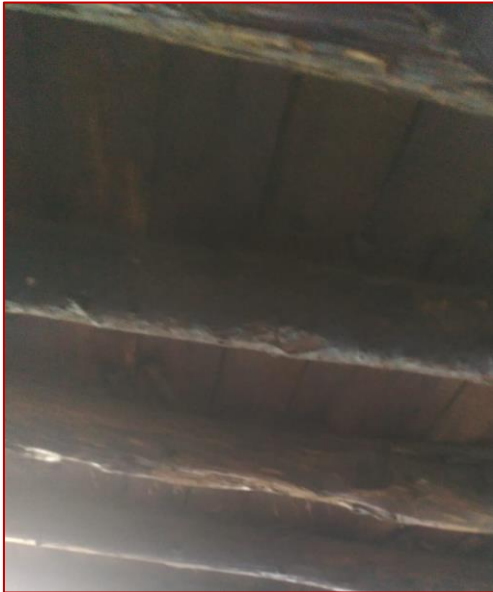
Resim 3.8. Döşeme Kirişleri ve Kaplaması

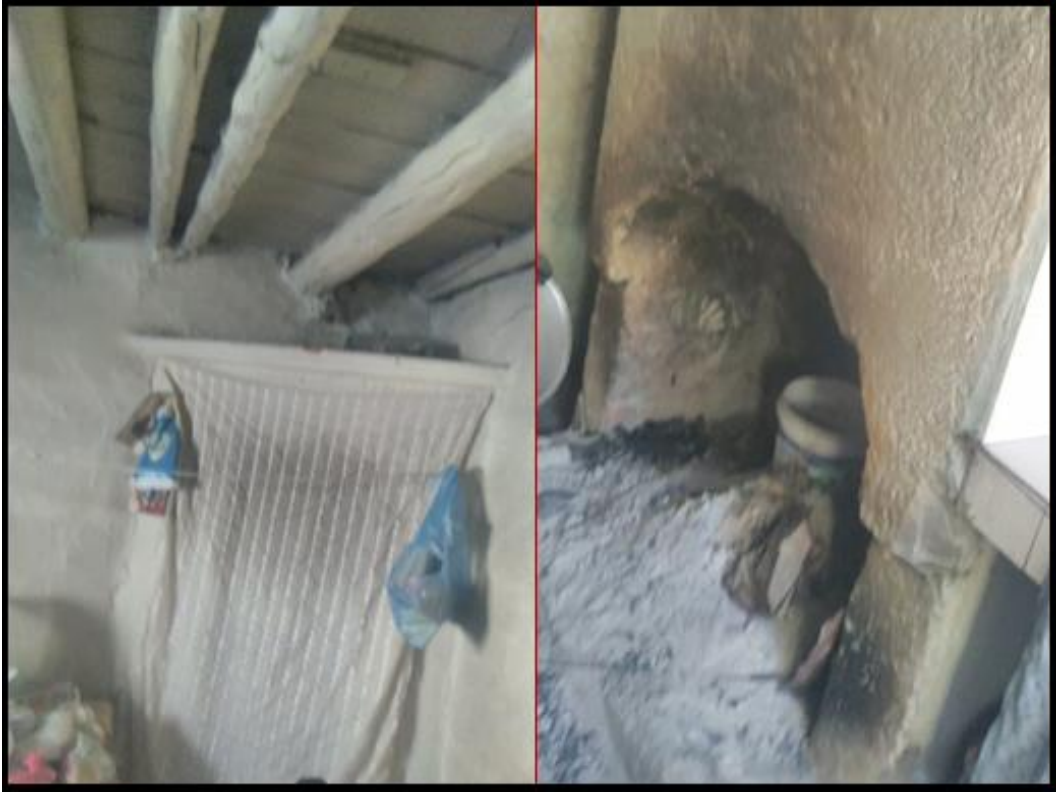
Yapıda çıkma tercih edilmemiş, ancak çıkma olacak yerde ahşap doğrama kullanılmıştır. Yapının bodrum katında ve giriş katında bulunan samanlık ve ahır mekanlarında sıva kullanılmamış, giriş katta bulunan mekanların iç sıvasında ak toprak kullanılmış, normal katta yer alan mekanlarda ise kireçli harç sıvası kullanılmıştır.

Resim 3.9. Ak Toprak Sıva, Gusülhane ve Ocak

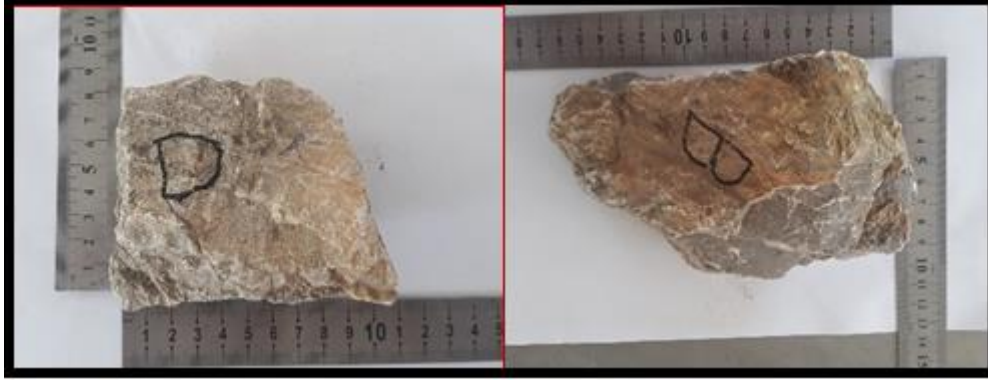
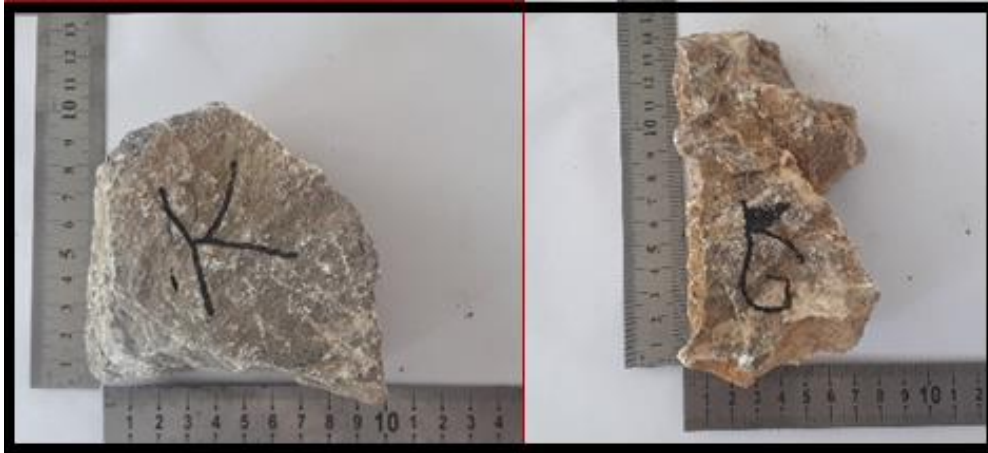
Antalya İl'i Akseki İlçesi Bademli Mahallesi 120 Ada 26 Parselde bulunan Durmuş Özen'e ait Düğmeli Ev'in Kuzey, Güney, Doğu ve Batı cephelerinin uygun yerlerinden yapıya zarar vermeden, alınan taş numunelerine aşağıda detayları verilen deneyler ve analizler uygulanmıştır.

Resim 3.12. Doğu ve Batı Cephe Taş Numunesi

Resim 3.13.Kuzey ve Güney Cephe Taş Numunesi

Yapının doğu, batı, kuzey ve güney cephelerinden alınan Resim 3.12.ve 3.13.'te gösterilmiş taş numunelere yukarıda belirtilen deney ve analizlerin uygulanması için uygulanan adımlar aşağıda sıralanmıştır.

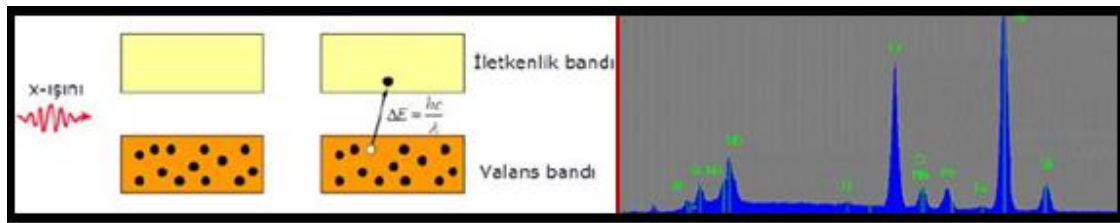
Malzeme içindeki atomlar yüksek enerjili radyasyonla iyonize edildiklerinde karakteristik x ışını oluştururlar. Bir EDS sistemi yüksek enerjili bir radyasyon kaynağı (genellikle elektronlar), numune, katı hal dedektörü (Si-Li) ve sinyal işleme ünitelerinden oluşur. Dedektör tarafından algılanan x ışınları sinyal haline dönüştürülerek belirli şiddetlere sahip piklerden oluşan x ışını enerji histogramı haline dönüştürülür. Bu x ışını histogramı ile malzemede her bir elementin tipi ve miktarı belirlenebilir. EDS spektrometreleri genellikle elektron kolonuna sahip cihazlara bağlanmış şekilde bulunurlar.

Numuneden kaynaklanan x-ışınları yarı iletken dedektör tarafından algılanır. İletkenlik bandına geçen elektronlar, elektrik sinyaline dönüştürülür.

Şekil 3.7. EDS Çalışma Prensipleri ve EDS Haritası [53]

Numune içindeki elementlerin yüzdeleri, elementlerin piklerinin altındaki alanlarla orantılıdır. Sadece, ilgi duyulan elementin sahip olduğu piklerin temsil ettiği X ışınlarının seçilmesiyle ve sadece X ışınlarının EDX dedektöründe sayılmasıyla, numune yüzeyindeki her bir nokta için o elementin göreceli oranı tespit edilebilir. Bu sayımların iki boyutlu dağılımı gösterimi (haritası) o elementin X-ışınları haritasını oluşturur [53].

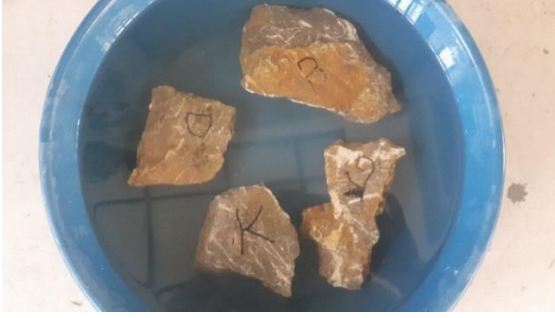
İlk olarak numuneler numaralandırıldıktan sonra 22 °C ortam sıcaklığında suya doygun hale gelmesi için 21 °C su içerisinde 24 saat bekletilmiştir.

Resim 3.14. Suda Bekletilen Numuneler

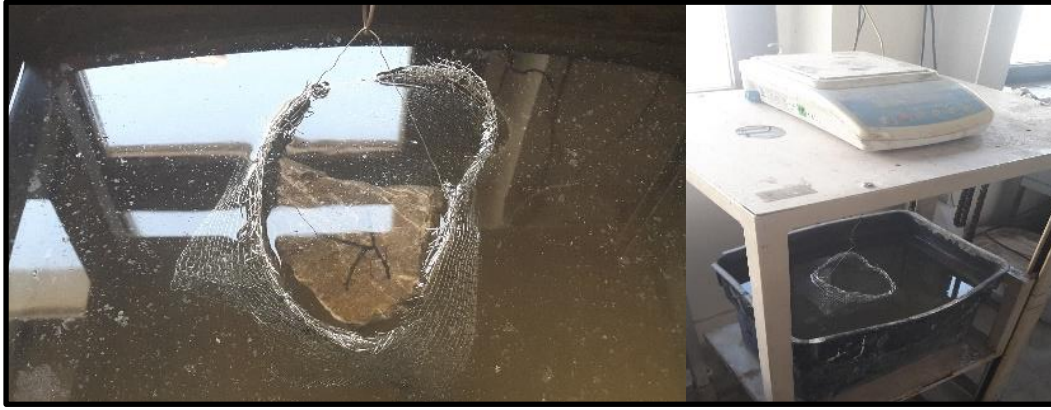
Resim 3.15. Arşimet Terazisi Düzeneginde Numuneler

Suya doymun hale gelen numunelerin arşimet terazisi düzeneği kullanılarak su içerisindeki ağırlıkları, doymun kuru yüzey ağırlıkları ve hacimleri ölçülmüştür.

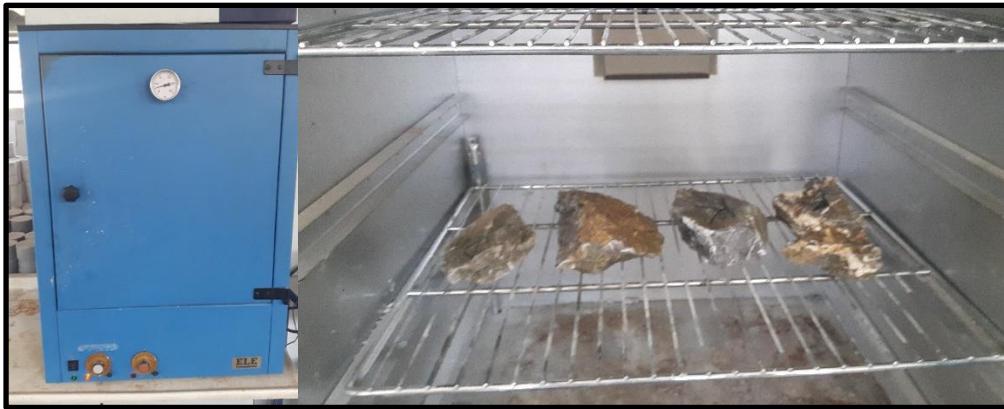
Resim 3.16. 300 Derece Kapasiteli Etüv Ve Etüv İçindeki Numuneler

Arşimet terazisi düzeneğinde işlemler tamamlandıktan sonra numuneler 300 °C kapasiteli etüvde 105 °C’de 24 saat bekletilerek kuru hale getirilmiş ve kuru ağırlıkları tartılmıştır.

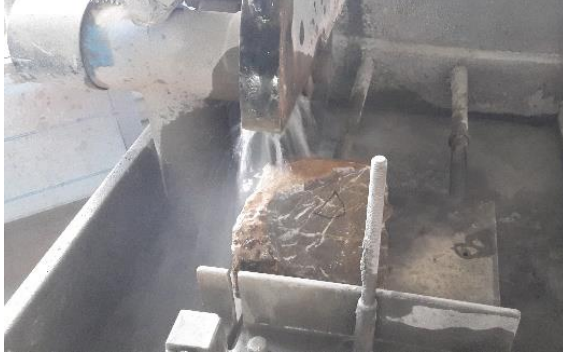
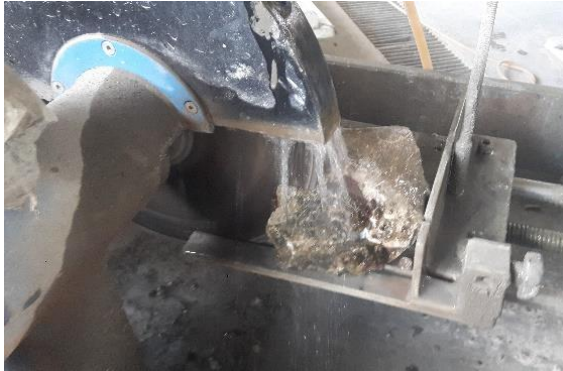
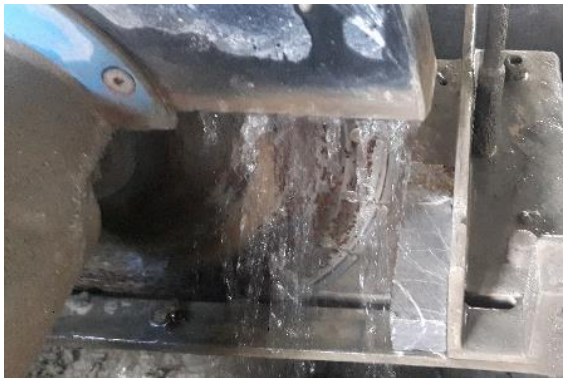
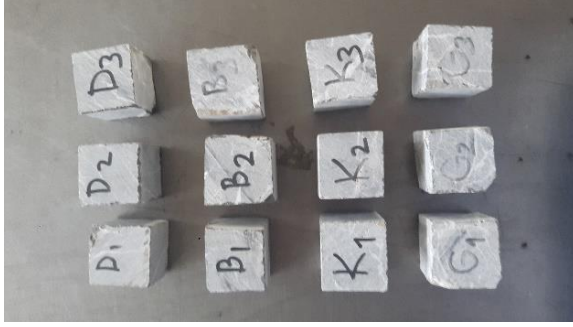
Kuru numuneler basınç dayanım deneyine hazır hale getirilmek üzere taş kesme makinesi ile aşağıda belirtilen ölçülere göre hazırlanmış küp numune haline getirilmiştir. Her cepheden üçer adet elde edilen numuneler küp haline getirilmiştir. Elde edilen numunelerin ölçüleri kontrol edilerek kaydedilmiştir.

Resim 3.17. Taş Kesme Mak. Aşama-1

Resim 3.18. Taş Kesme Mak. Aşama-2

Resim 3.19. Taş Kesme Mak. Aşama-3

Resim 3.20. Elde Edilmiş Küp Numuneler

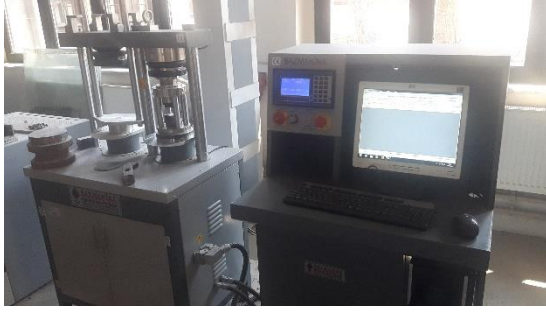
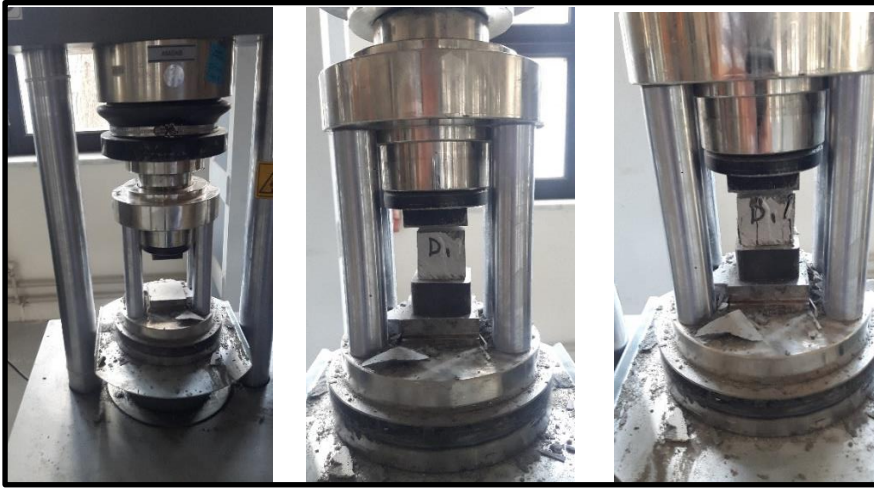
Resim 3.23. Basınç Makinesi

Resim 3.24. Basınç Dayanım Deneyi Görselleri

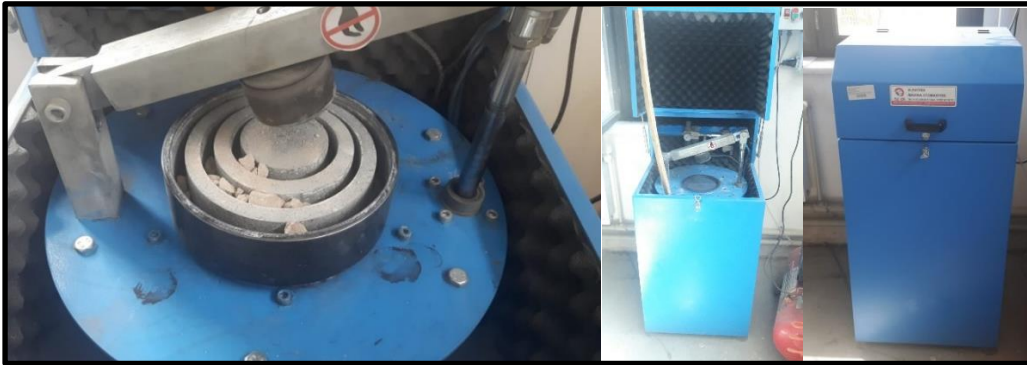
Arta kalan malzemeler 24 saat etüvde kurutulduktan sonra halkalı öğütücüde 63 mikron boyutunda öğütülmüştür. Deney için RADWAG WPS 4000/C/2 marka 0,01 g hassas terazi ile 60 g malzeme 0 noktasına kadar gaz yağı dolan Le Chatelier balonuna boşaltılarak hacmi hesaplanarak yoğunluk belirlenmiştir.

Resim 3.25. Taş Öğütme Değirmeni

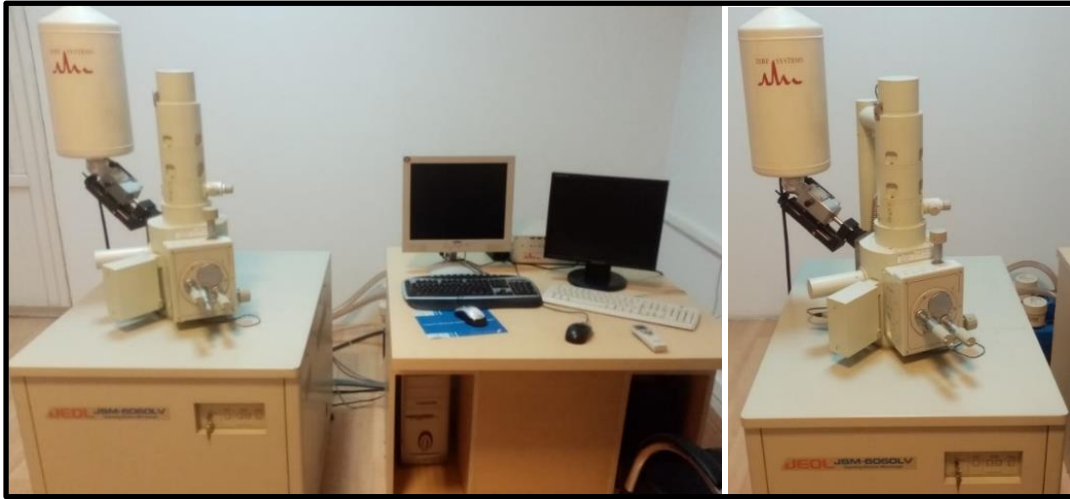
Resim 3.27. JEOL JSM 6060 VL marka SEM-EDS Cihazı

Son olarak numunelerden alınan küçük bir parçaya Gazi Üniversitesi Teknoloji Faköltesi Malzeme – Metalürji Mühendisliğı Bölümü SEM-EDS Laboratuvarında JEOL JSM 6060 VL marka cihaz kullanılarak Taramalı Elektron Mikroskobu Analizleri (SEM), EDS (Enerji Dağılımı Spektrometresi) yapılmıştır.
