**TEL ÖRGÜ İLE GÜÇLENDİRİLMİŞ TUĞLA DUVAR PANELLERİN  
DAVRANIŞI**

**YÜKSEK LİSANS TEZİ  
İNŞAAT MÜHENDİSLİĞİ ANABİLİM DALI**

**GAZİ ÜNİVERSİTESİ  
FEN BİLİMLERİ ENSTİTÜSÜ**

**ARALIK 2020**

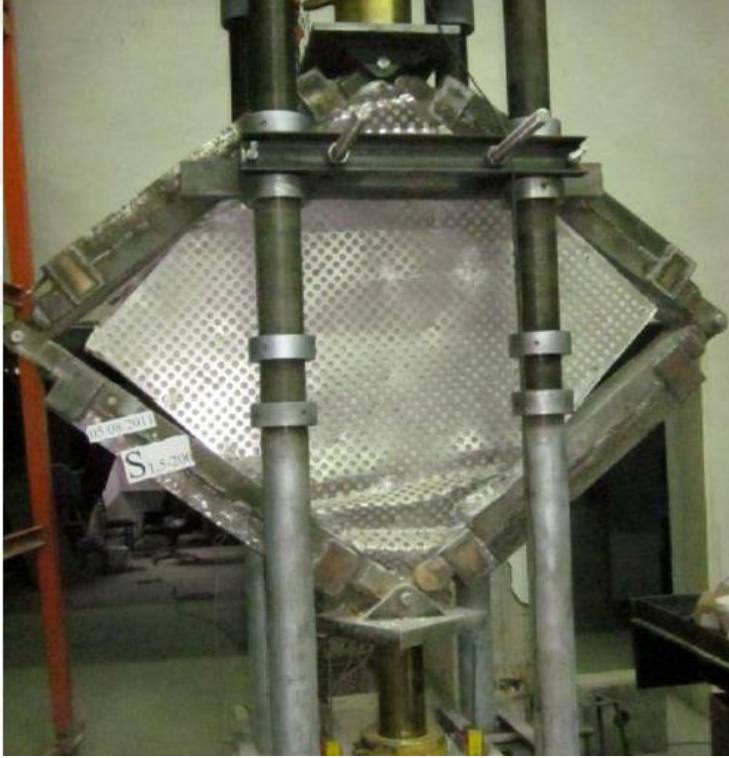
Resim 3.2. Seydanlıoğlu'nun [9] çalışmasına ait S1.5-200 deney elemanında deney sonunda meydana gelen hasar

Seydanlıoğlu [9] tarafından yapılan çalışmada tuğla duvarları güçlendirirken delikli çelik levha kullanılmasının, süneklik ve duvar davranışı üzerindeki etkileri araştırılmıştır. Çalışmada 12 adet güçlendirilmiş, bir tane de referans olmak üzere 13 tane deney elemanı, tekdüze düşey yüklerde test edilmiştir. Sıvayla beraber 12,5 cm kalınlığa sahip tuğla duvarlar güçlendirilmiştir. Deneyin parametreleri, sac levha kalınlığı ve bu levhaları duvara bağlayan bulon aralığıdır. Delikli sac kalınlıklarına göre deney elemanları dörde ayrılmaktadır: 0,5 mm, 1,0 mm, 1,5 mm ve 2,0 mm. Grupların arasındaki fark ise bulon aralıklarına göre belirlenmiştir. Bu aralıklar 100 mm, 150 mm ve 200 mm'dir. Çalışmaya göre sac levha kalınlığına kıyasla bulon sıklığı, duvar süneklikleri ve dayanımı üzerinde daha büyük bir etkiye sahiptir. Ayrıca güçlendirme tekniğinin elastik bölgelerin rijitliklerine olan etkisi; duvarların sünekliği ve taşıma gücü üstündeki etkisi kadar büyük değildir. Bulonların sıklığında artış oldukça, elastik olan ve olmayan bölümlerde duvarın deformasyon-yük eğrisinde daha sınırlı bir dalgalanma görülmektedir. Sac levhalar kalınlaştıkça, duvardaki aynı deformasyon değerinde dönüştürülen enerji miktarı da artmaktadır. Kullanılan güçlendirme yöntemi malzemenin kalitesi, duvarlar güçlendirilirken meydana gelen işçilik ve üretim hatalarından ciddi anlamda etkilenmektedir. Çalışmada 1,5 mm kalınlığına sahip sac levhalar kullanılmıştır. Duvara 20 cm aralıklara sahip bulonlar ile sabitlenen deney elemanı (S1,5-200) deney sonunda Resim 3.2'de gösterildiği üzere hasar almıştır [9].

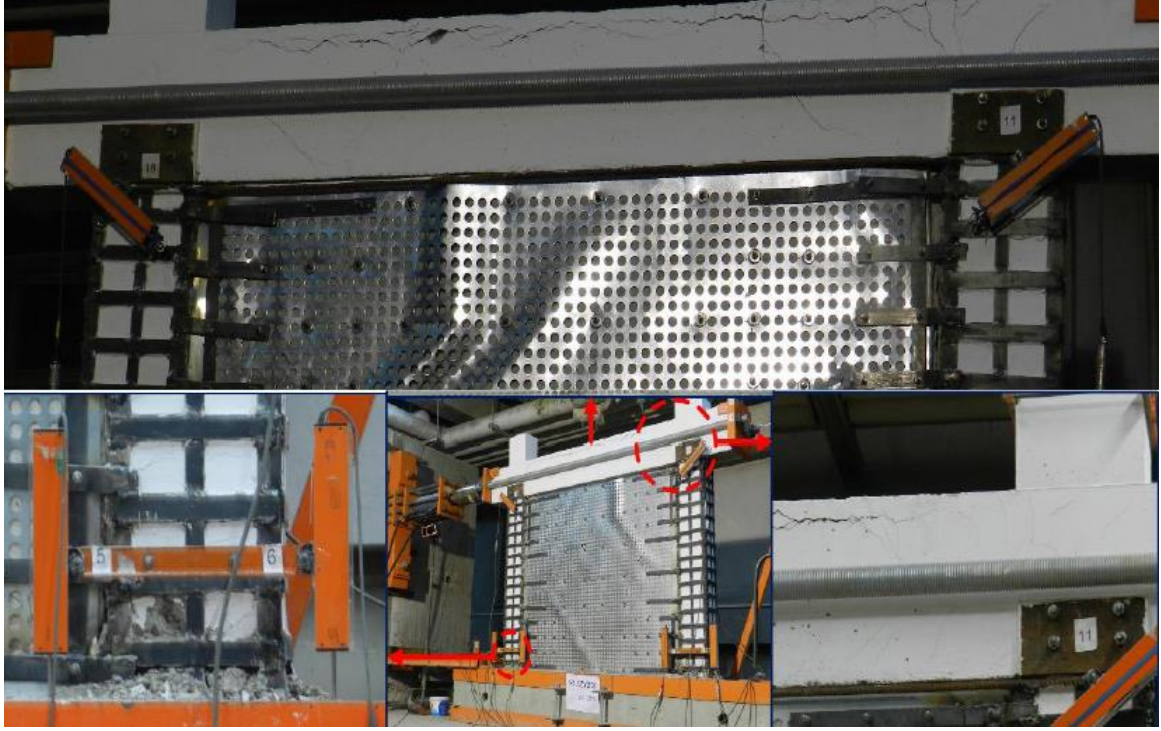
Resim 3.3. Özbek'in [11] deneysel çalışmasında S1ZY200 deney elemanına ait göçme modu

Özbek [11] tarafından yapılan çalışmada 2 tanesi referans, toplam 14 adet  $\frac{1}{2}$  ölçekli, güçlendirilmiş deney elemanı tersinir-tekrarlanır yüklemede teste tabi tutulmuştur. Temel, kiriş ve kolondan meydana gelen betonarme çerçeveye tuğla duvar örülerek oluşturulmuştur. Yalın elemanların dolgu duvarlarına farklı yöntemlerle birlikte, delikli çelik levhalar eklenmiştir. Çalışmaya göre betonarme çerçeveye ait kolon boy demirlerinde kopma gerçekleşmediği müddetçe, dayanımda ciddi kayıplar olmadan %7,5'ten büyük bir ötelenme oranına ulaşılmaktadır ve dayanım değerlerinde önemli kayıplar meydana gelmemektedir. Ayrıca çerçevenin kolonları yeterince kesme güvenliğine sahip olmalıdır. 1,5 mm levha kalınlığının olduğu elemanlarda en yüksek rijitlik değerlerine ulaşılmaktadır. Buna ek olarak kolonlara bağlanan deney elemanlarında, duvarla betonarme çerçeve arasında bulunan ayrışma sınırlıdır ve en iyi davranışa, kesme karşısında güçlendirilen kolonlara 1,5 mm kalınlığında delikli çelik levhalar eklenen dolgu duvar bağlanarak ulaşılmaktadır. Dolgu duvarların güçlendirilmesi için delikli sac levhalar kullanılan çalışmalarda pozitif sonuçlara ulaşılmıştır. Fakat uygulamanın dezavantajları, delikli sac levhalar kullanılırken güçlendirmenin ardından hem görsel hem de mimari açıdan problemler yaşanması ve sıvayla aderans yapılamayışıdır. Bunun yanında geometrik şekli daha uygun ve ağırlığı daha hafif olan levhalarla tuğla dolgu duvarların güçlendirilmesi isteği, seri uygulanabilecek ve daha düşük bir maliyete sahip güçlendirme ihtiyacını, bu da yeni malzeme arayışı ve araştırmaları ortaya çıkarmıştır [11]. Resim 3.3'de 1,0 mm levha kalınlığına sahip, 200 mm bulon aralığı olan ve güçlendirilen duvarın kolonlara 25×3 mm kesitli lamalar ile bağlantısı yapılan deney elemanının (S1ZY200) göçme modu gösterilmektedir.

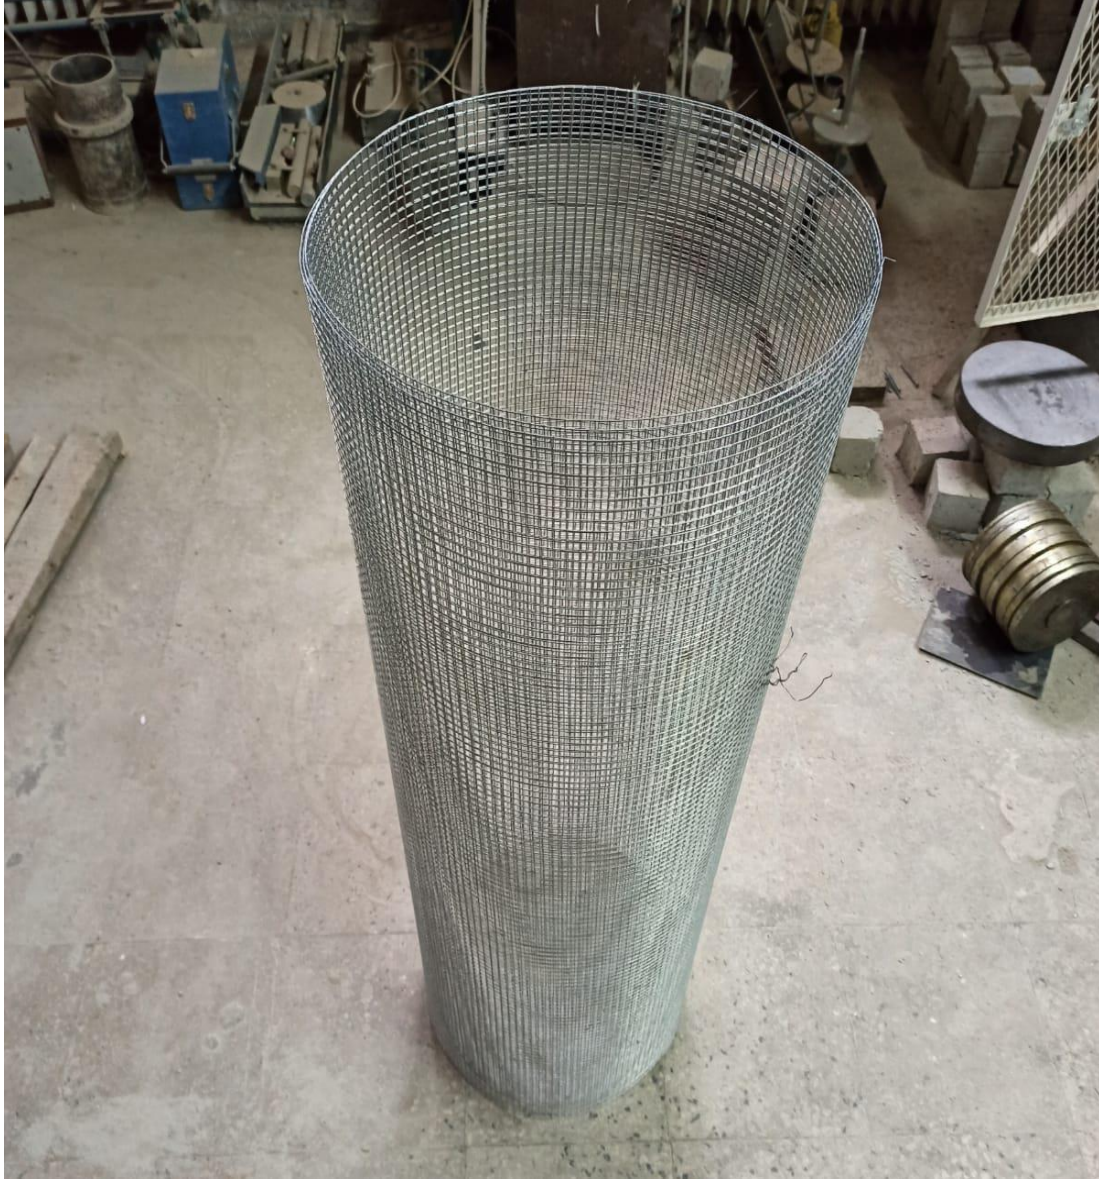
Resim 4.1. Güçlendirme işleminde kullanılan tel örgü

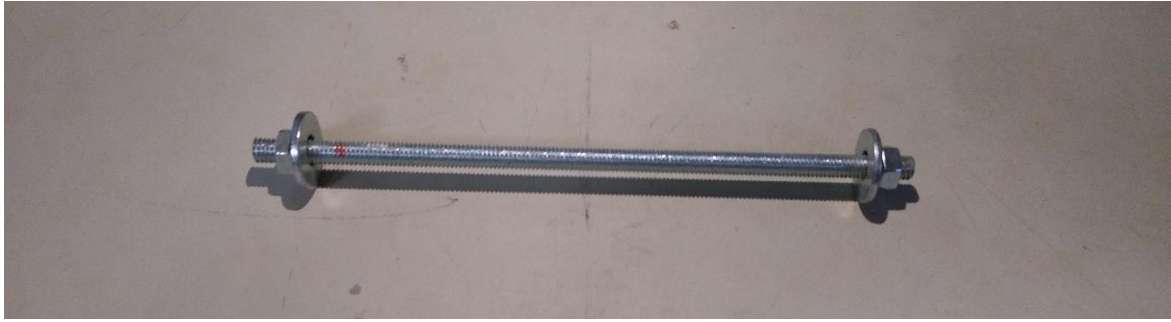
Resim 4.2. Güçlendirme tekniğinde kullanılan gijon, somun ve pul örneği

Tel örgülerle güçlendirme tekniğinde tel örgü, tuğla dolgu duvarın her iki yüzüne gijonlarla bağlanmıştır. Duvar yüzeyinde 7 mm çapında delikler açılmış ve bu deliklerden yaklaşık olarak 150 mm uzunluğundaki Ø6 metrik gijonlar geçirildikten sonra pullar takılıp karşılıklı somunlar bağlanarak tel örgüler duvara yerleştirilmiştir. Gijonların üzerindeki somunlara ard germe uygulanmamış olup boşluklar tamamen kapatıldıktan sonra tuğlada çatlak oluşturmayacak kadar çeyrek tur döndürülmüştür. Pulların, tel örgülerin göz aralığına girmemesi için kullanılan pulların dış çapının tel örgü göz aralıklarından büyük olmasına özellikle dikkat edilmiştir.

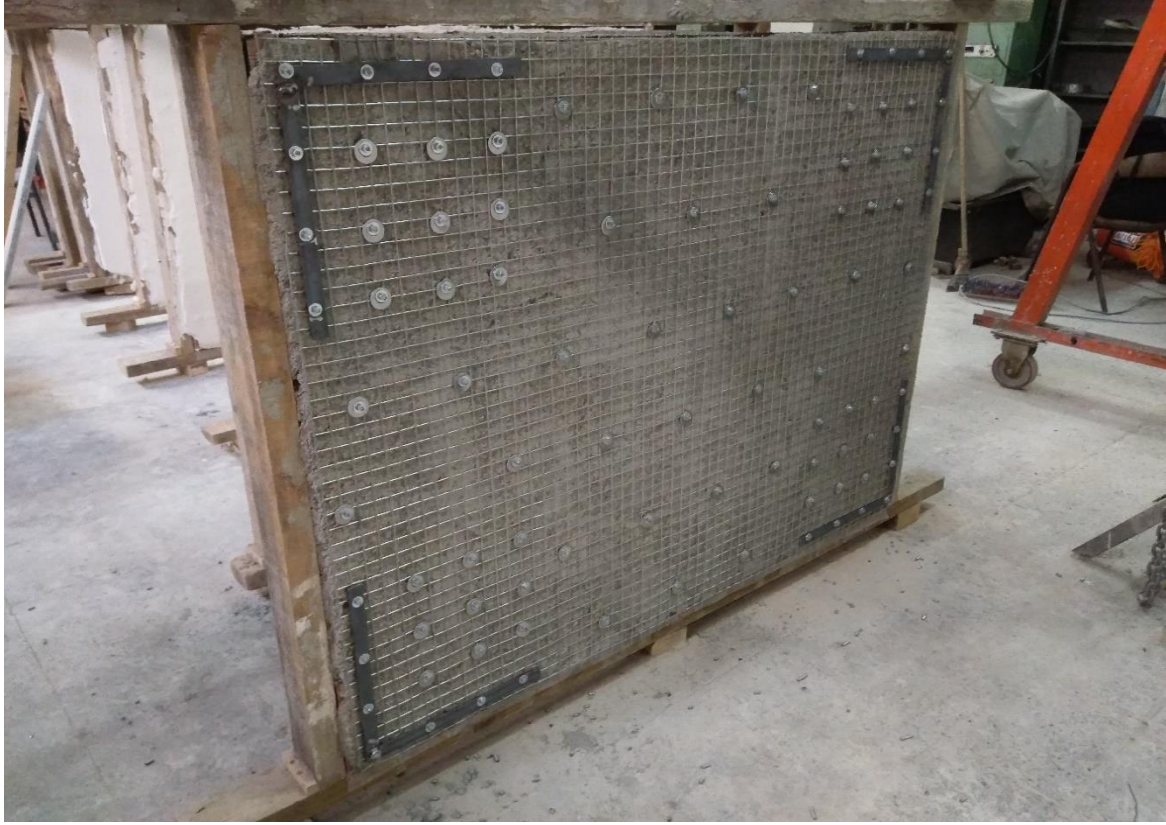
Resim 4.7. Tel örgü ve lamaları bağlanmış tuğla duvar

bağlanmıştır. Tel örgü duvara yerleştirildikten sonra duvarların köşe bölgelerine lamalar yerleştirilmiştir (Resim 4.7). Son olarak referans deney elemanları sıva üzeri tavan boyasıyla boyanarak, güçlendirme elemanlarında ise tel örgü üzerine 12 mm kalınlığında alçı sıva yapılarak deneye hazır hale getirilmiştir (Resim 4.8).

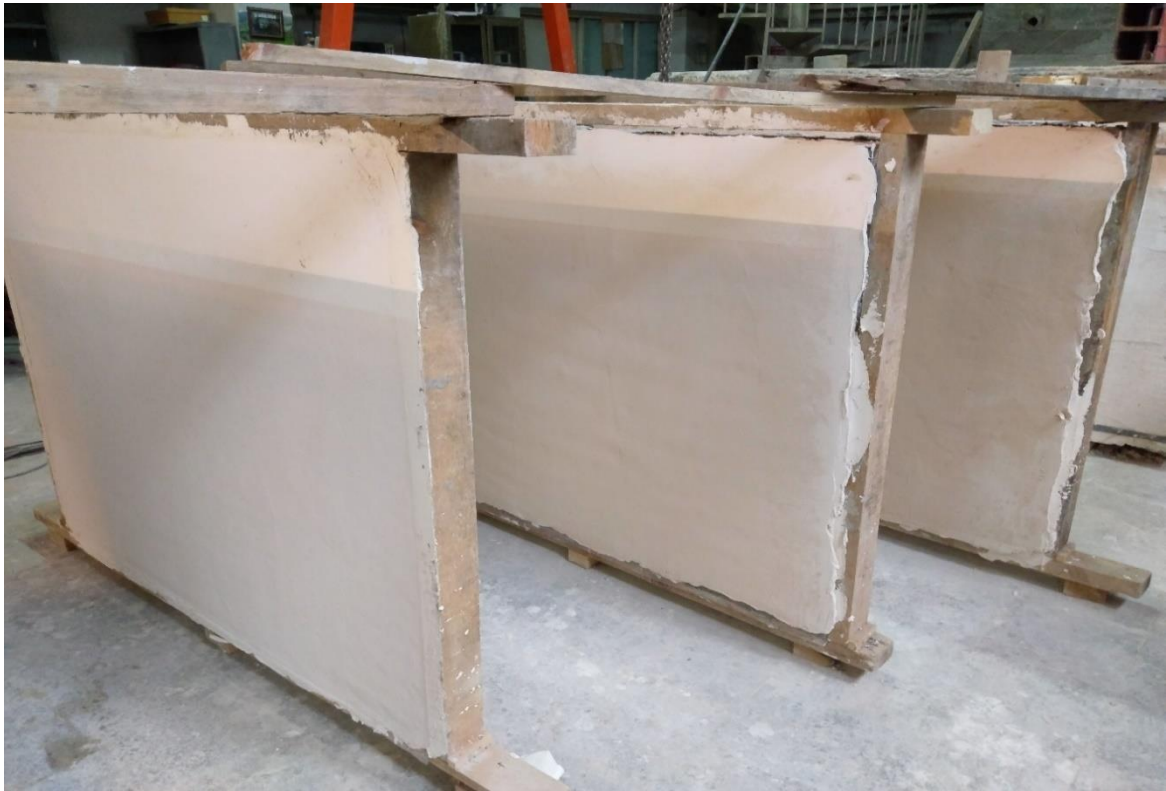
Resim 4.8. Alçı sıvası yapılmış deneye hazır tuğla duvarla

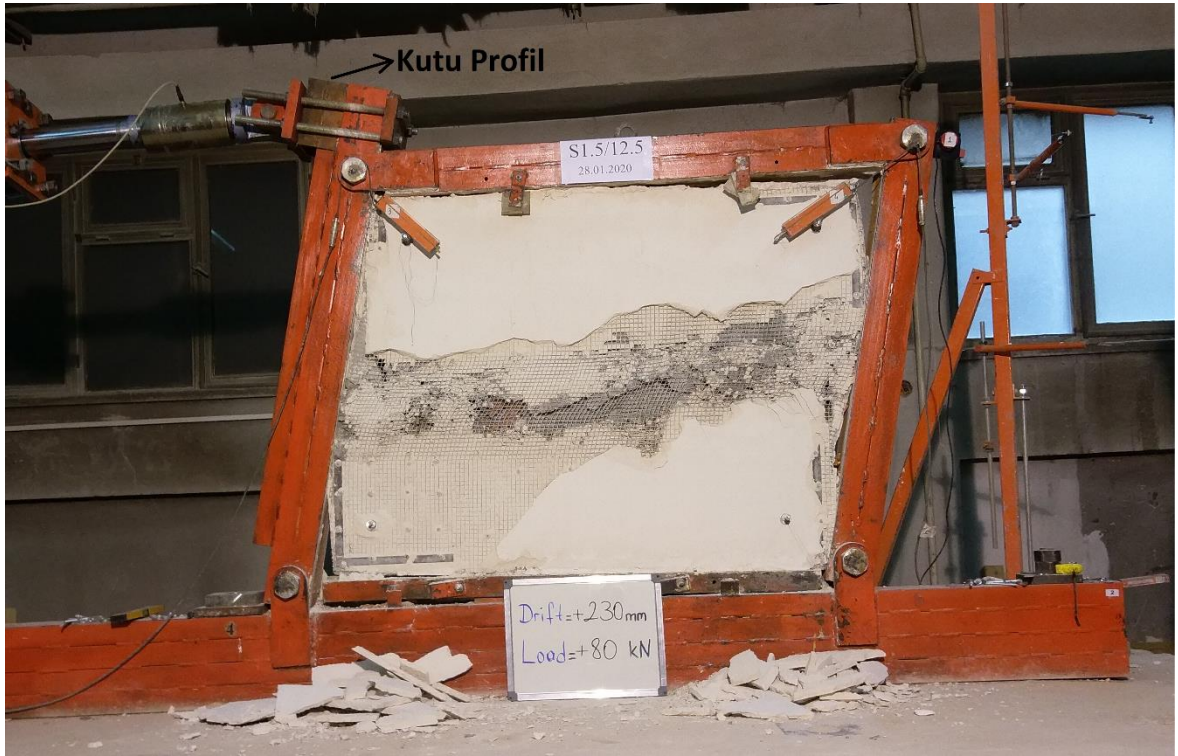
Resim 4.10. Deney elemanına daha fazla deformasyon uygulamak için sonradan eklenen kutu profil

Deney elemanlarına hidrolik kriko ile çift yönlü olan deprem yükleri verilmiştir. Bütün deney elemanlarına aynı yük programı uygulanmıştır. Deney elemanlarına öncelikle ileri yönde 10 kN yük ve geri yönde 10 kN yük verilerek ilk çevrim tamamlanmıştır. Ardından sekizinci çevrime kadar bu işlem böyle devam etmiştir. Dokuzuncu çevrimde ileri yönde 90 kN yük verildikten sonra krikonun genliği yani strokun boyu bitene kadar sonuna kadar çekme işlemi uygulanmıştır. Deneyin bundan sonraki kısmında ise ileri yönde daha fazla deformasyon uygulamak (yaklaşık 200 mm) için sisteminin sol üst köşesine kutu profil yerleştirilmiştir (Resim 4.10). Kutu profil yerleştirildikten sonra sonuna kadar itme işlemi uygulanıp deney sonlandırılmıştır.

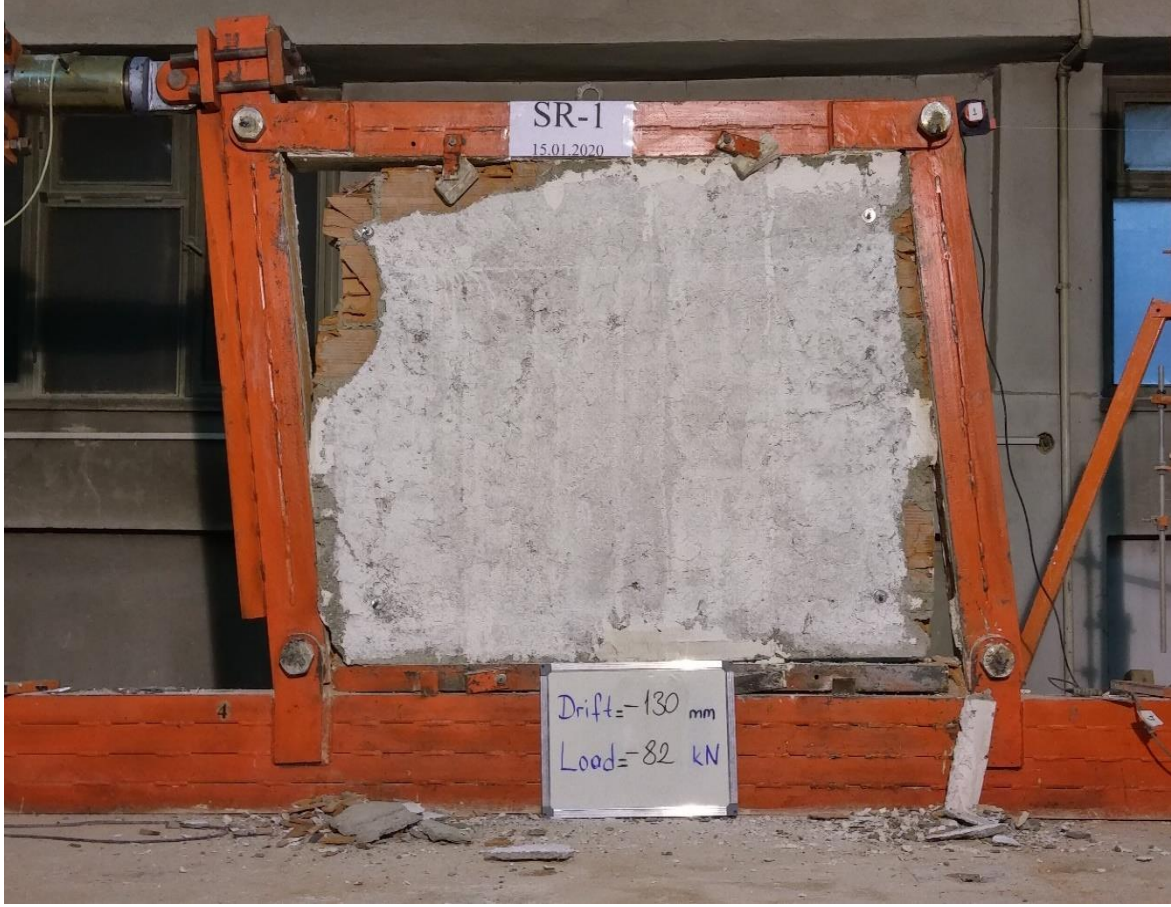
Resim 5.2. Geri yönde son çevrime gidilirken duvar köşelerinde meydana gelen ezilmeler nedeniyle elemanın taşıma gücüne ulaşması

- Geri yönde 50 kN ve 14,2 mm deplasman değerine gidene kadar deney elemanında duvar yüzeyinde herhangi bir çatlak ve ezilme belirtisi görülmemiştir.
- İleri yönde 60 kN ve 31,3 mm deplasman değerinde deney elemanında duvar sol üst köşesinde ezilme belirtisi meydana gelmiştir.
- İleri yönde 80 kN ve 91,4 mm deplasman değerinde deney elemanında duvar bütün köşeleri ezilmiştir.
- Geri yönde son çevrime gidilirken deney elemanına maksimum çekme işlemi uygulandığında 82 kN ve 130 mm deplasman değerinde deney elemanı köşelerin ezilmesiyle taşıma gücüne ulaşmıştır (Resim 5.2).

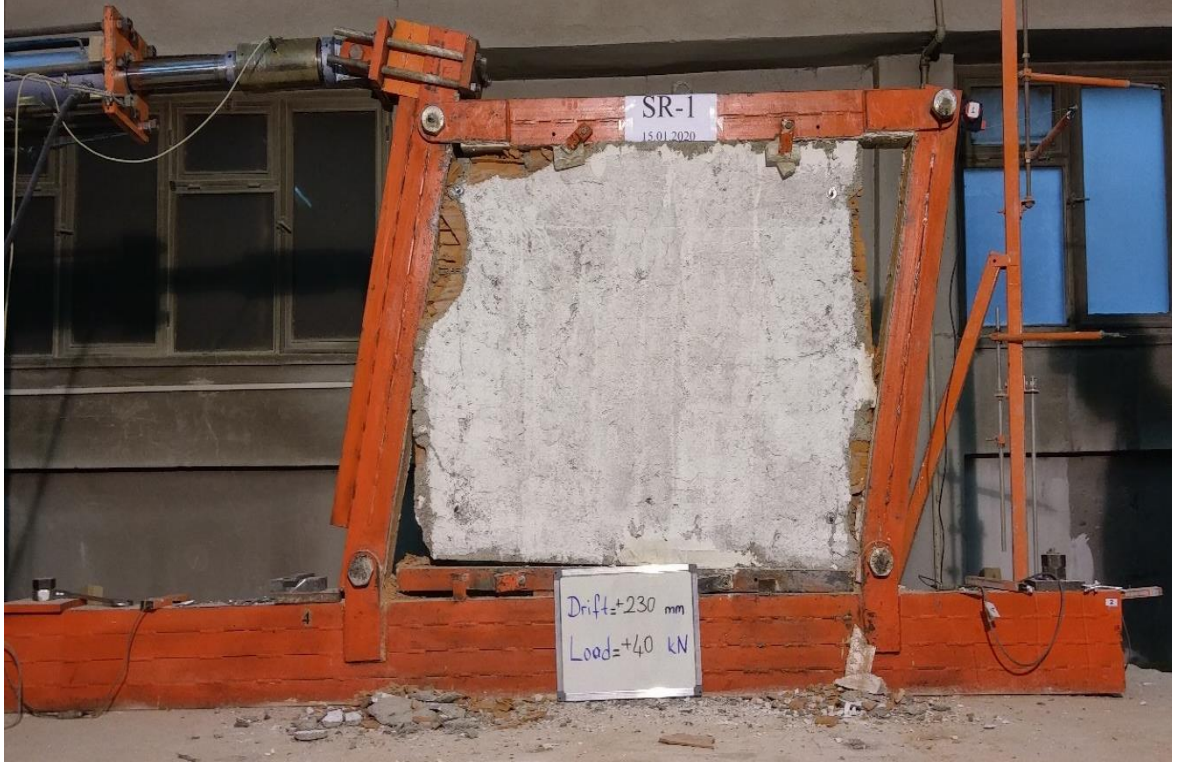
Resim 5.3. İleri yönde son çevrimde deney elemanının hasar durumu

- İleri yönde son çevrime gidilirken deney elemanına maksimum itme işlemi uygulandığında 40 kN ve 230 mm deplasman değerinde deney elemanı ezilmeden kaynaklı taşıma gücüne ulaşarak deney sonlanmıştır (Resim 5.3).

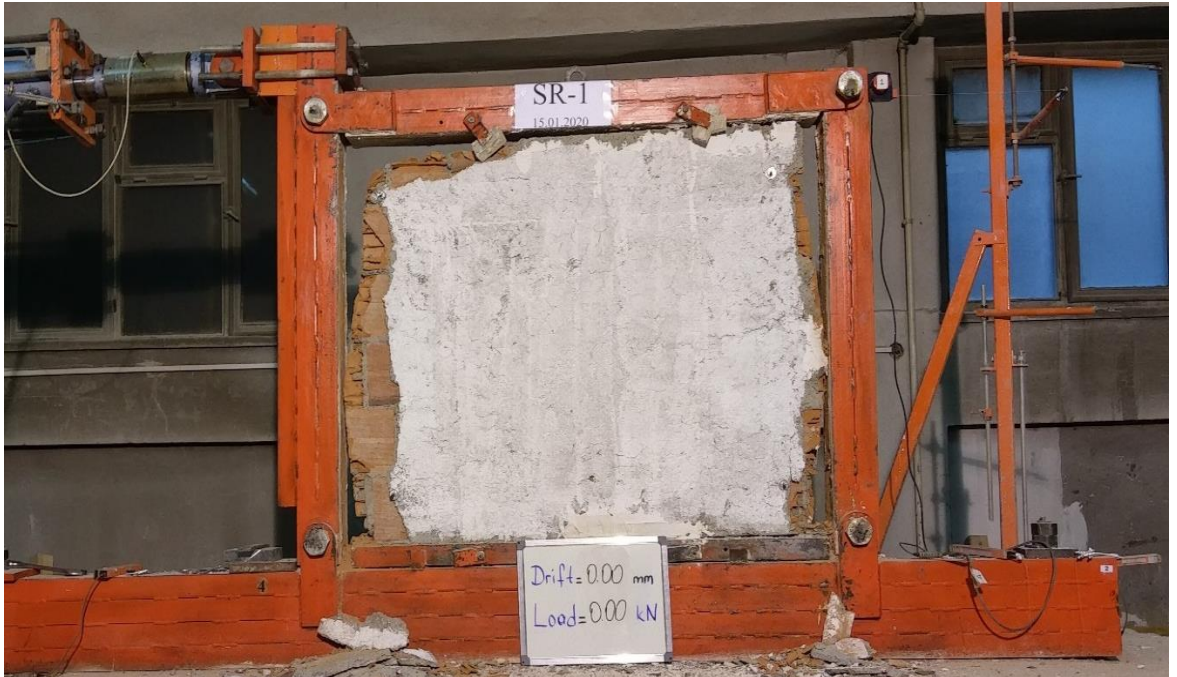
Resim 5.4. SR-1 deney elemanının deney sonrasındaki hasar durumu

SR-1 deney elemanının deney sonrasındaki hasar durumu Resim 5.4'te gösterilmiştir. Aynı şekilde SR-1 deney elemanının yük-deplasman grafiği de Şekil 5.1'de verilmiştir. Deney elemanı ileri yönde 80 kN ve geri yönde 83 kN dayanıma ulaşmıştır.

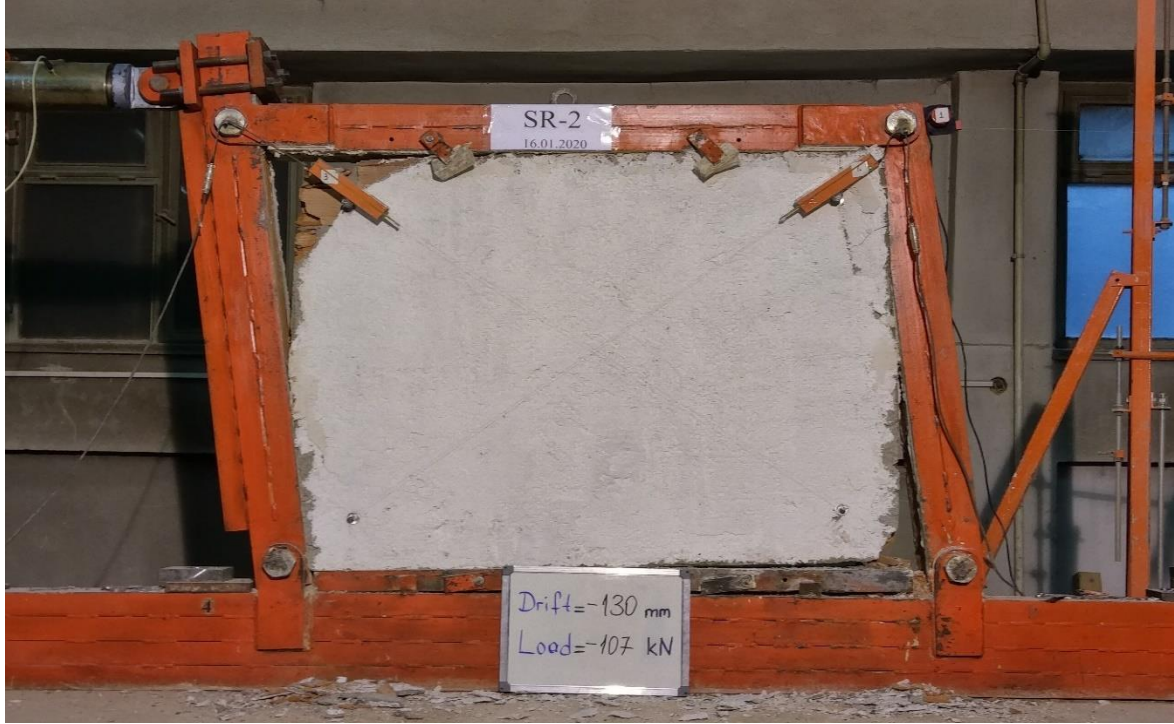
Resim 5.6. Geri yönde son çevrimde deney elemanının hasar durumu

- Geri yönde 30 kN ve 13,2 mm deplasman değerine gidene kadar deney elemanında duvar yüzeyinde herhangi bir çatlak ve ezilme belirtisi görülmemiştir.
- İleri yönde 40 kN ve 16,6 mm deplasman değerinde deney elemanında duvar sol üst köşesinde ezilme belirtisi meydana gelmiştir.
- Geri yönde 50 kN ve 29,8 mm deplasman değerinde deney elemanında duvar bütün köşeleri ezilmeye başlamıştır.
- İleri yönde 90 kN ve 98,3 mm deplasman değerinde deney elemanında özellikle sol üst köşe olmak üzere duvar bütün köşeleri ezilmiştir.
- Geri yönde son çevrime gidilirken deney elemanına maksimum çekme işlemi uygulandığında 107 kN ve 130 mm deplasman değerinde duvarda meydana gelen hasar devam etmiştir (Resim 5.6).

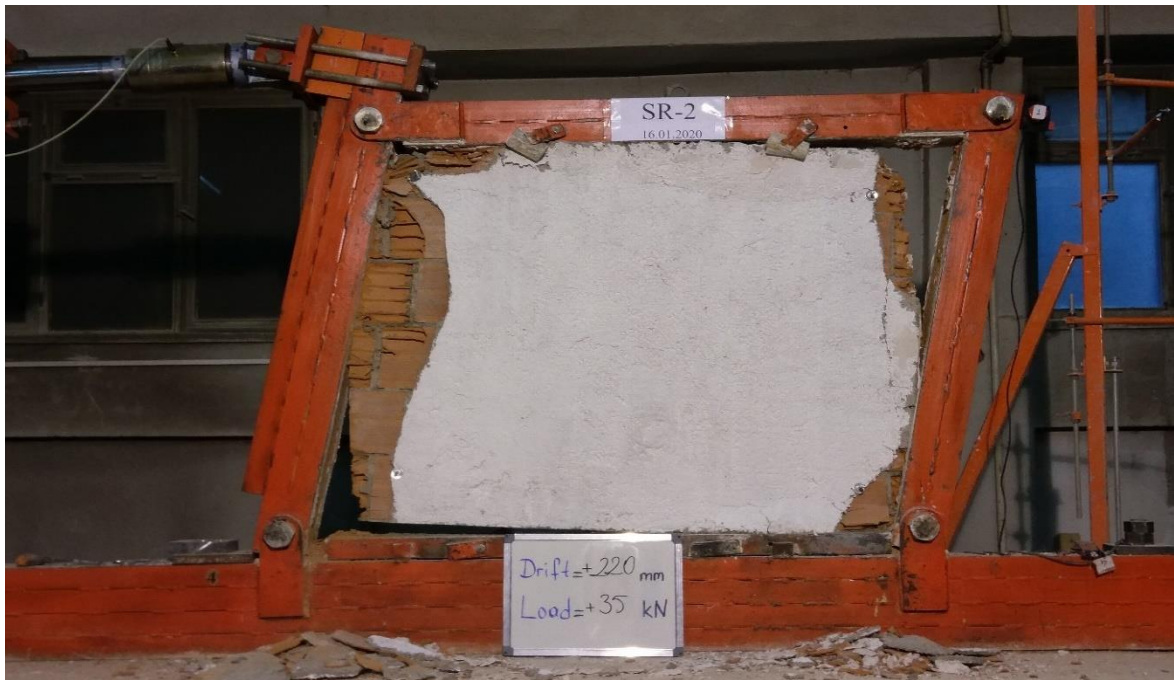
Resim 5.7. İleri yönde son çevrime gidilirken duvar köşelerinde meydana gelen ezilmeler nedeniyle elemanın taşıma gücüne ulaşması

- İleri yönde son çevrime gidilirken deney elemanına maksimum itme işlemi uygulandığında 35 kN ve 220 mm deplasman değerinde deney elemanı köşelerin ezilmesiyle taşıma gücüne ulaşarak deney sonlanmıştır (Resim 5.7).

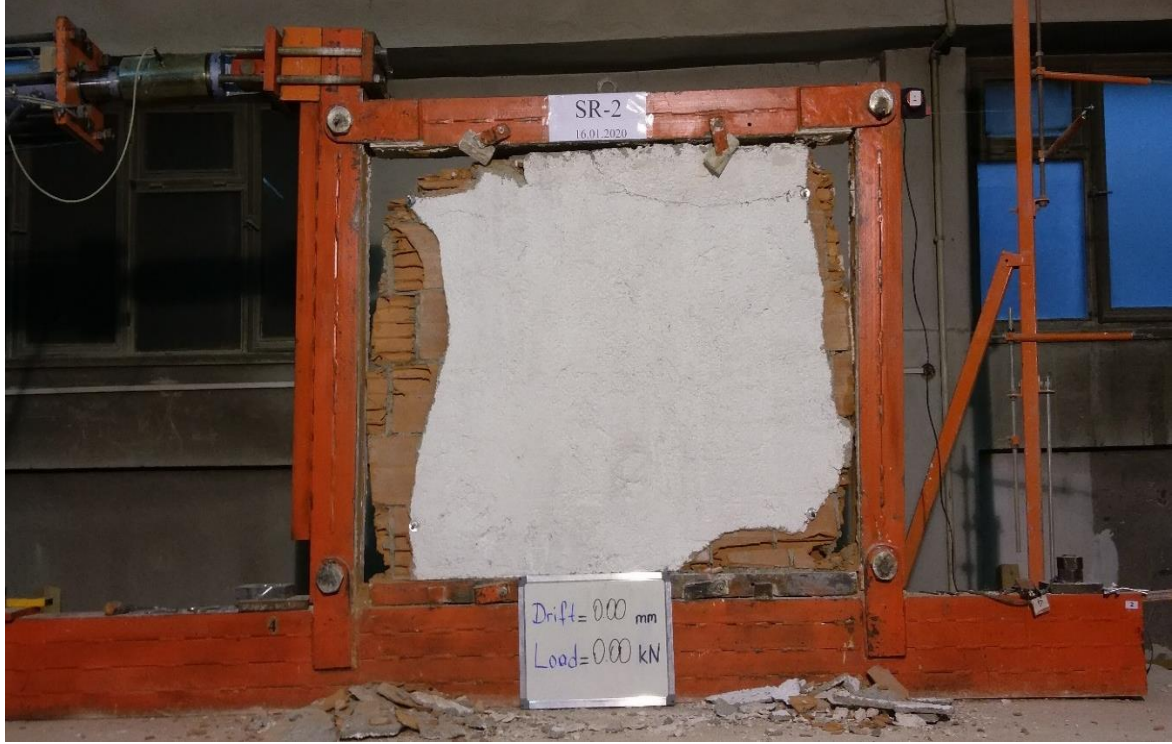
Resim 5.8. SR-2 deney elemanının deney sonrasındaki hasar durumu

SR-2 deney elemanının deney sonrasındaki hasar durumu Resim 5.8’de gösterilmiştir. Aynı şekilde SR-2 deney elemanının yük-deplasman grafiği de Şekil 5.2’de verilmiştir. Deney elemanı ileri yönde 91,6 kN ve geri yönde 107,2 kN dayanım değerine ulaşmıştır.

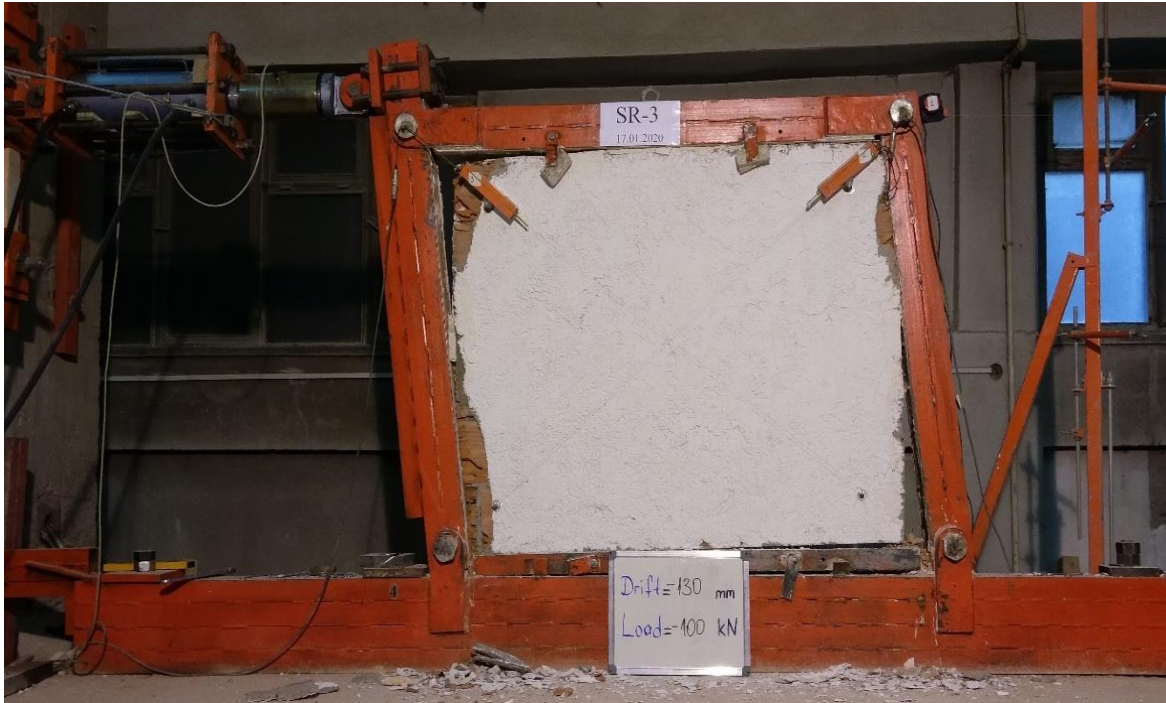
Resim 5.10. Geri yönde son çevrimde deney elemanının hasar durumu

- İleri yönde 50 kN ve 16,6 mm deplasman değerine gidene kadar deney elemanında duvar yüzeyinde herhangi bir çatlak ve ezilme belirtisi görülmemiştir.
- Geri yönde 50 kN ve 27,8 mm deplasman değerinde deney elemanında duvar sağ üst ve duvar sol alt köşelerinde ezilme belirtisi meydana gelmiştir.
- Geri yönde son çevrime gidilirken deney elemanına maksimum çekme işlemi uygulandığında 100 kN ve 130 mm deplasman değerinde duvarda meydana gelen hasar devam etmiştir (Resim 5.10).

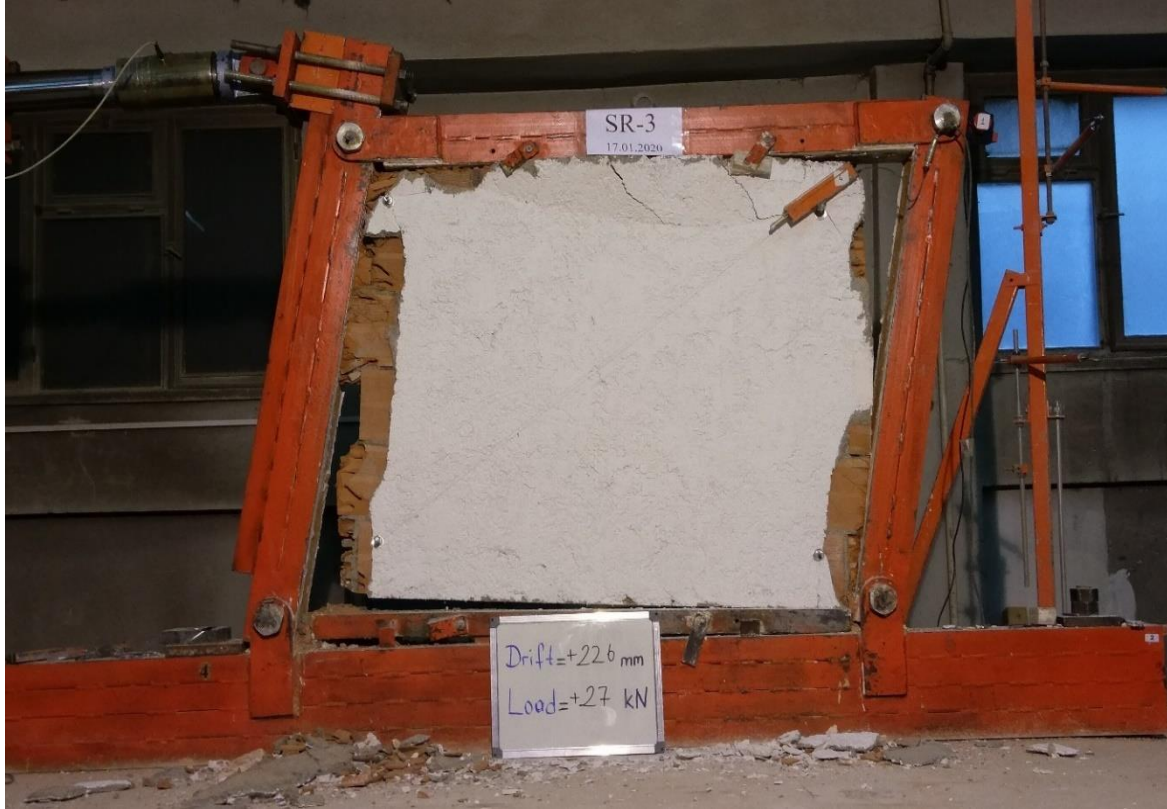
Resim 5.11. İleri yönde son çevrime gidilirken duvar köşelerinde meydana gelen ezilmeler nedeniyle elemanın taşıma gücüne ulaşması

- İleri yönde son çevrime gidilirken deney elemanına maksimum itme işlemi uygulandığında 27 kN ve 226 mm deplasman değerinde deney elemanı köşelerin ezilmesiyle taşıma gücüne ulaşarak deney sonlanmıştır (Resim 5.11).

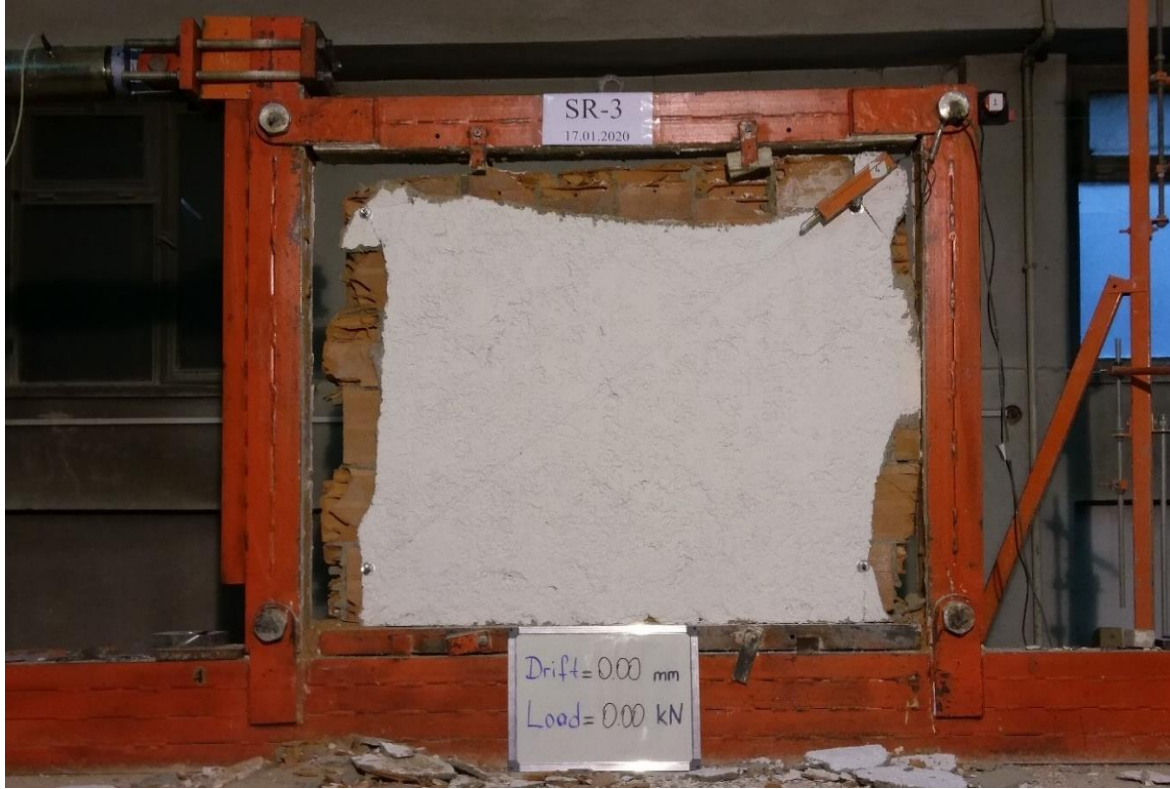
Resim 5.12. SR-3 deney elemanının deney sonrasındaki hasar durumu

SR-3 deney elemanının deney sonrasındaki hasar durumu Resim 5.12’de gösterilmiştir. Aynı şekilde SR-3 deney elemanın yük-deplasman grafiği de Şekil 5.3’de verilmiştir. Deney elemanı ileri yönde 90,6 kN ve geri yönde 101,7 kN dayanım değerine ulaşmıştır.

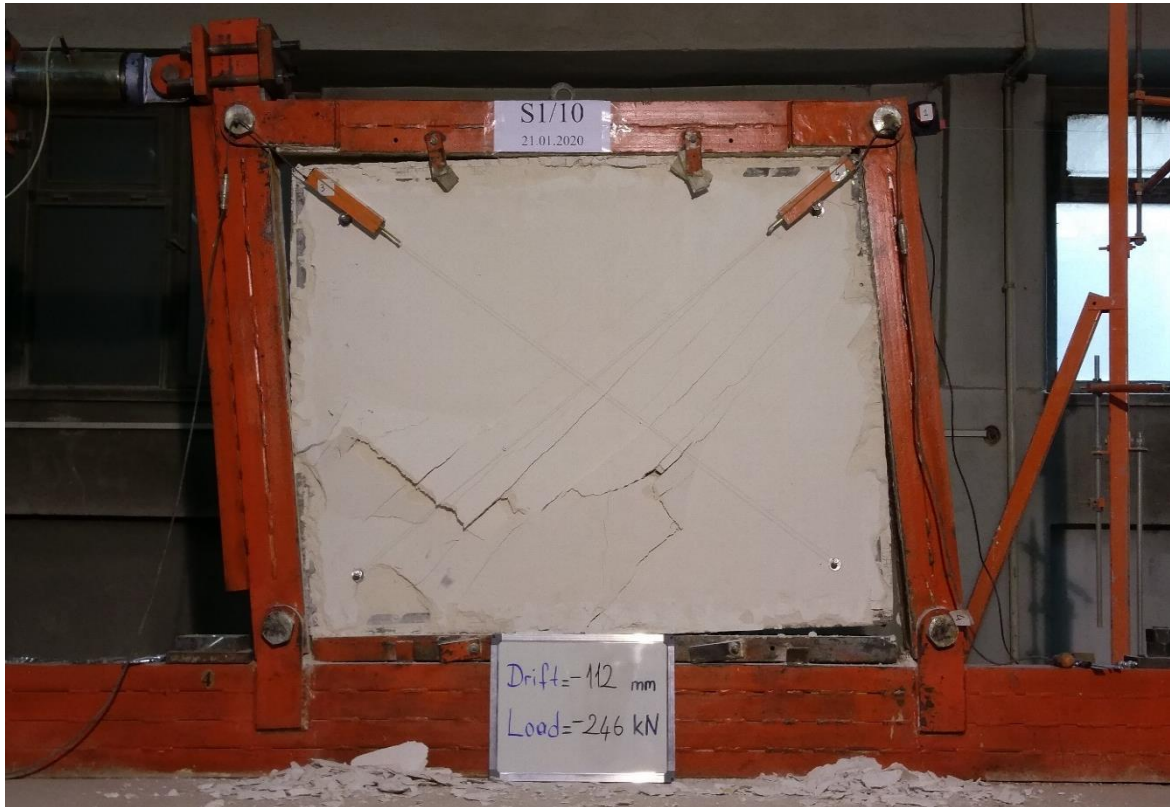
Resim 5.14. S1/10 deney elemanında geri yönde son çevrime gidilirken meydana gelen diyagonal çatlaklar ve meydana gelen derz kayması

- Geri yönde son çevrime gidilirken deney elemanına maksimum çekme işlemi uygulandığında 246 kN ve 112 mm deplasman değerinde deney elemanında duvar sağ üst köşesindeki ezilme bölgesi lamaya dayanarak ezilmenin sınırlı kalmasına neden olmuştur. Duvar sol alt köşede ise ezilme sınırlı kalarak lamanın öte yüzüne geçmemiştir. Yükleme devam ederken önce duvar orta bölgesinde başlayan sonra köşelere devam eden boydan boya diyagonal çatlaklar oluşmaya başlamıştır. Öncelikle duvar sağ üst köşesinden duvar sol alt köşesine kadar devam eden bir tane ana diyagonal çatlak oluşmuş

sonra beraberinde üç tane daha ana çatlak şeklinde çatlak oluşmuş ve bu çatlaklarla beraber kılcal çatlaklar da meydana gelmiştir. Aynı zamanda elemanda duvar alt bölgesinde lamanın bittiği noktadan itibaren derz kayması da yaşanmıştır. Yani sonuç olarak bu çevrimde geri yöndeki dayanıma ulaşması diyagonal çatlaklar, duvar köşe bölgelerinde meydana gelen ezilmeler ve derz kayması sebep olmuştur. Ama yükteki ani düşmeye diyagonal çatlaklar ve derz kayması neden olmuştur (Resim 5.14).

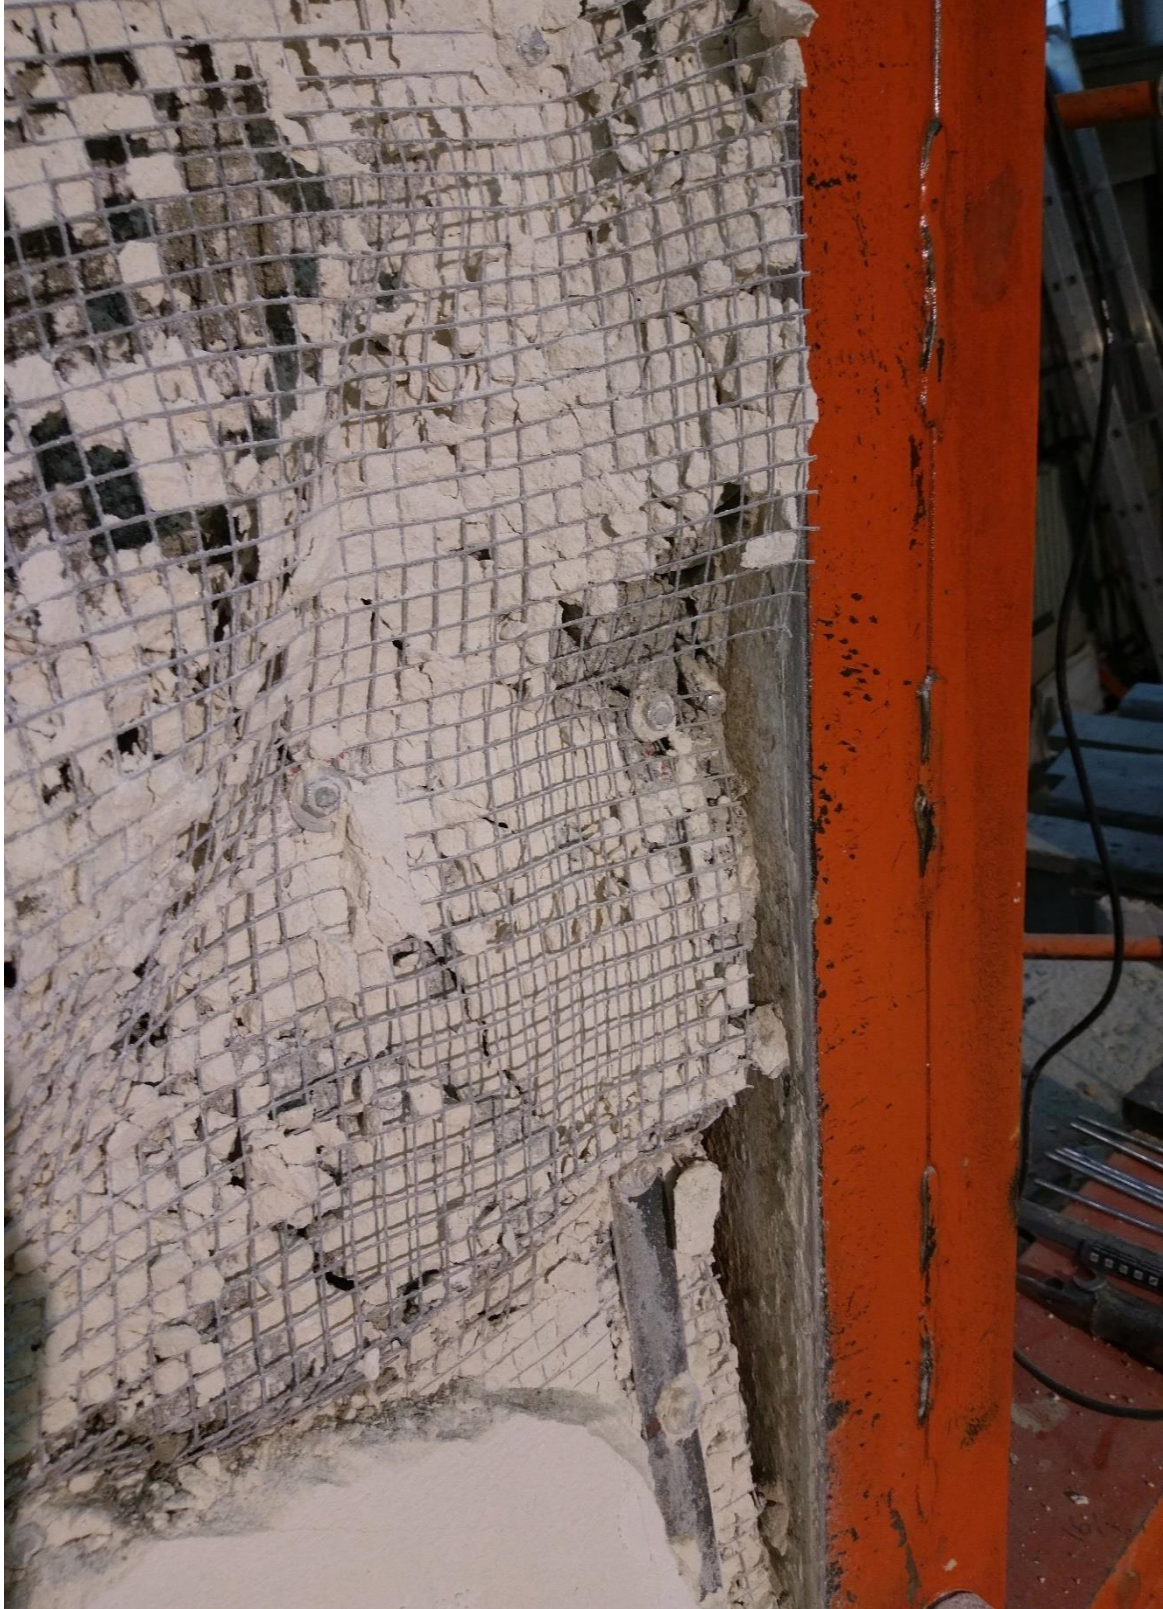
Resim 5.15. S1/10 deney elemanında ileri yönde son çevrime gidilirken maksimum itildiğinde tel örgüde meydana gelen büyük deformasyonlar ve lokal kopmalar

- İleri yönde son çevrime gidilirken deney elemanına maksimum itme işlemi uygulandığında 39 kN ve 220 mm deplasman değerinde derz kayması boyunca duvarın yaklaşık üst yarısı, alt yarısına göre göreceli hareket ederek hasarın o bölgede yoğunlaşmasını sağlamıştır. Tel örgüde büyük deformasyonlar oluşmuş ve sınırlı bölgelerde üç dört cm lik üç dört tane sınırlı lokal kopmalar yaşanmıştır (Resim 5.15). Buna rağmen tel örgü sargılama etkisiyle duvardan kopan parçaların düşmesini engelleyerek duvar bütünlüğünü aşırı deformasyonlarda dahi sağlamıştır (Resim 5.16).

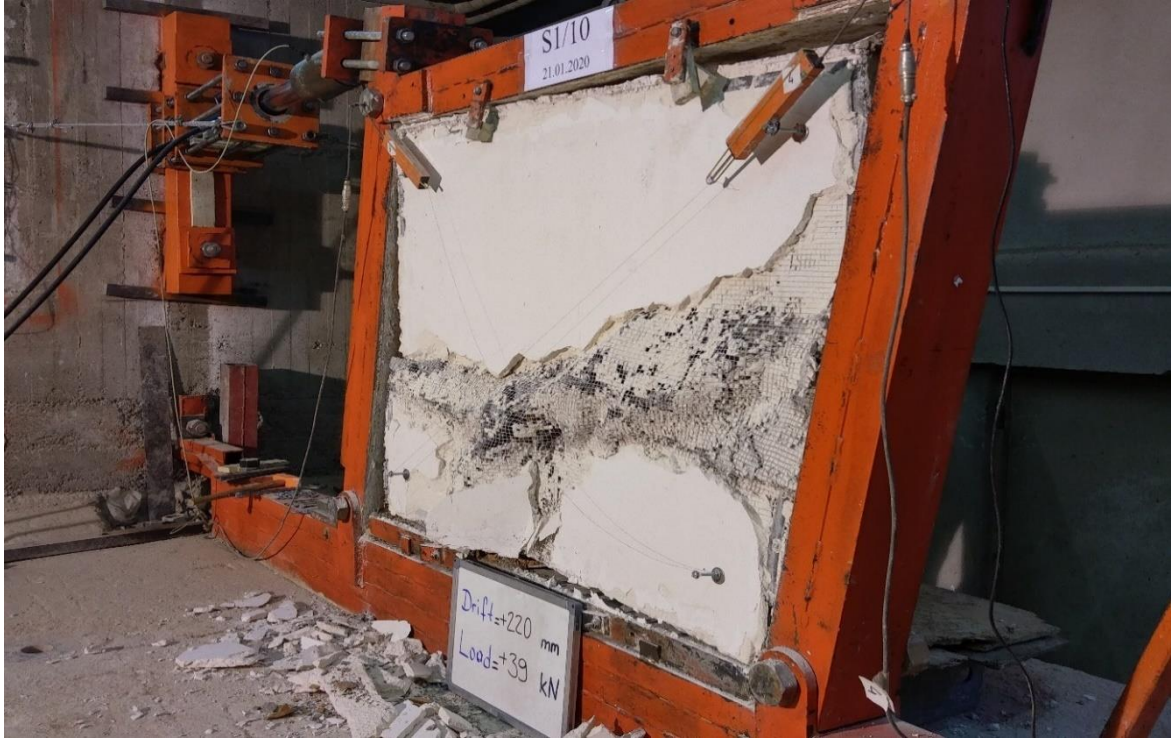
Resim 5.16. S1/10 deney elemanında tel örgü sargılama etkisiyle duvardan kopan parçaların düşmesini engelleyerek duvar bütünlüğünü aşırı deformasyonlarda dahi sağlaması

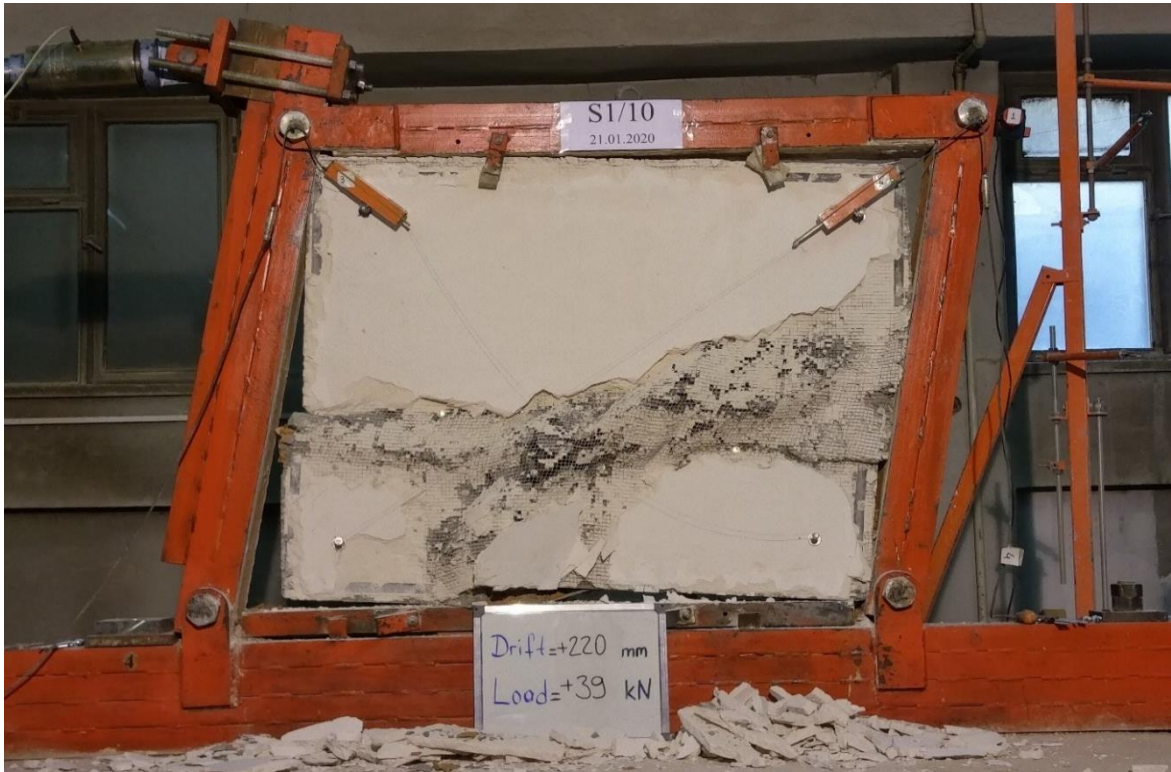
Resim 5.17. S1/10 deney elemanının ileri yönde son çevrimdeki hasar durumu

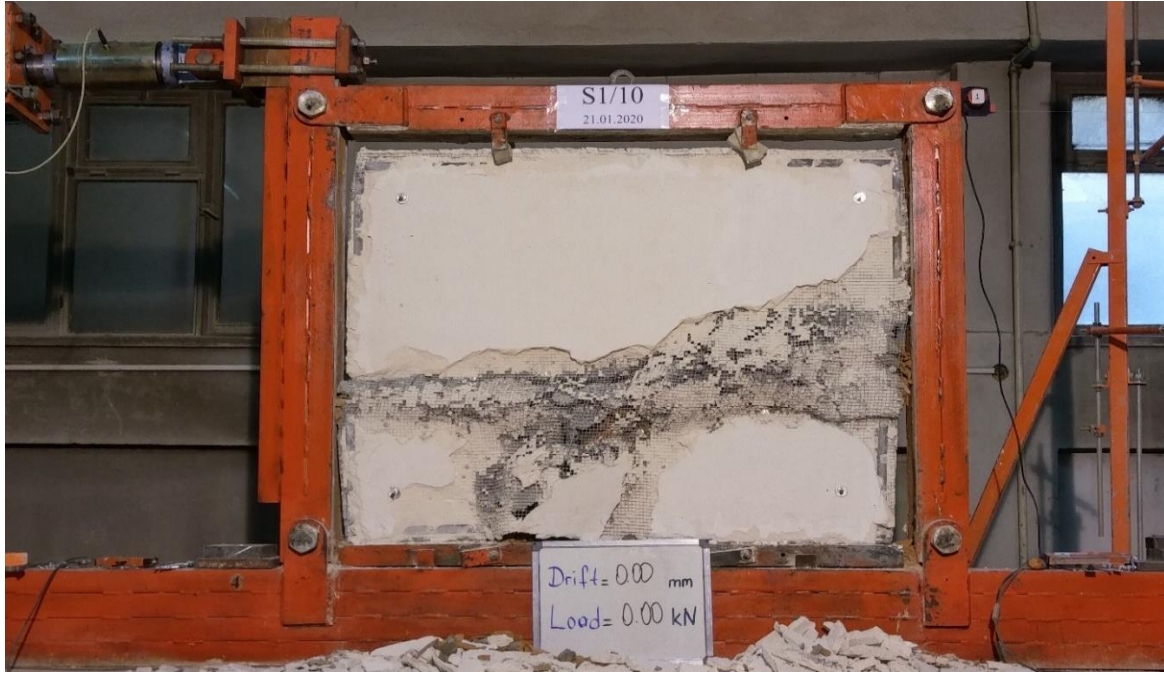
Resim 5.18. S1/10 deney elemanının deney sonrasındaki hasar durumu

S1/10 deney elemanının deney sonrasındaki hasar durumu Resim 5.18’de gösterilmiştir. Aynı şekilde deney elemanının yük-deplasman grafiği de Şekil 5.4’de verilmiştir. Deney elemanı ileri yönde 98,3 kN ve geri yönde 246,3 kN dayanım değerine ulaşmıştır.
