**TEL ÖRGÜ İLE GÜÇLENDİRİLMİŞ TUĞLA DUVAR PANELLERİN  
DAVRANIŞI**

**YÜKSEK LİSANS TEZİ  
İNŞAAT MÜHENDİSLİĞİ ANABİLİM DALI**

**GAZİ ÜNİVERSİTESİ  
FEN BİLİMLERİ ENSTİTÜSÜ**

**ARALIK 2020**

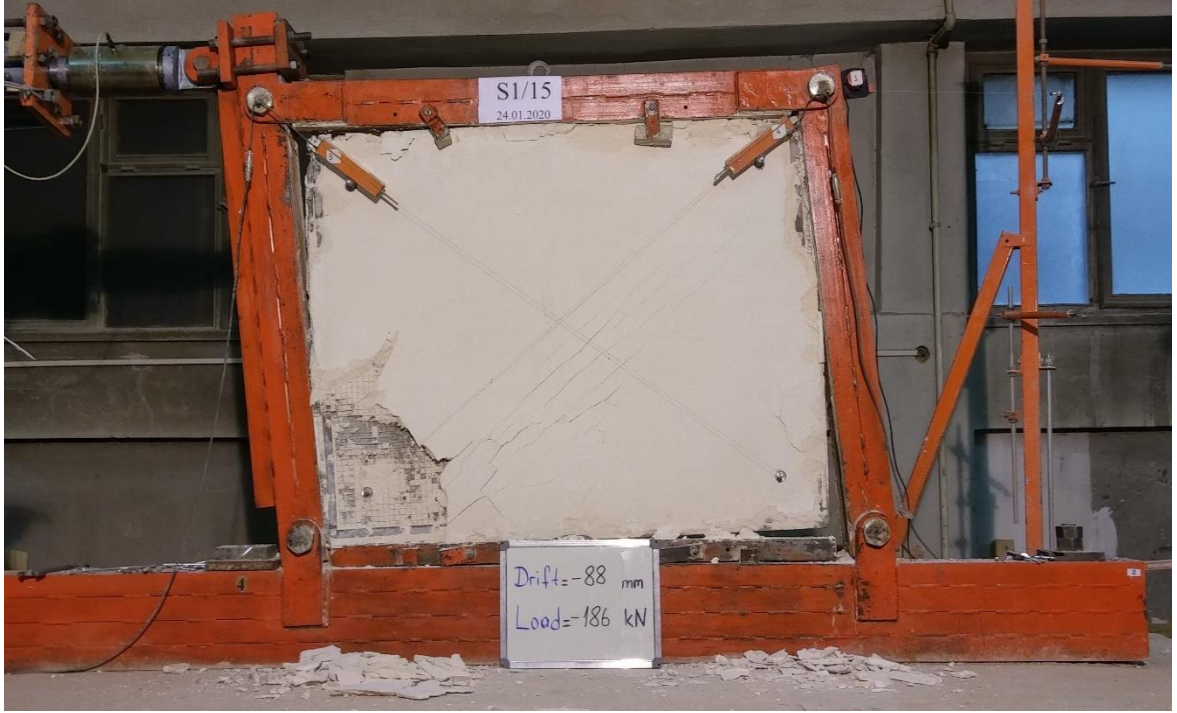
Resim 5.20. S1/15 deney elemanının geri yönde son çevrimdeki hasar durumu

- Geri yönde 30 kN ve 13,2 mm deplasman değerine gidene kadar deney elemanında duvar yüzeyinde herhangi bir çatlak ve ezilme belirtisi görülmemiştir.
- İleri yönde 40 kN ve 23,9 mm deplasman değerinde deney elemanında duvar sol üst ve duvar sağ alt köşelerinde ezilme belirtisi meydana gelmiştir.
- İleri yönde 60 kN ve 44 mm deplasman değerinde deney elemanında duvar sol üst ve duvar sağ alt köşeleri ezilmeye başlamıştır.
- Geri yönde son çevrime gidilirken deney elemanına maksimum çekme işlemi uygulandığında 186 kN ve 88 mm deplasman değerinde deney elemanı, köşelerdeki ezilmeden ziyade meydana gelen diyagonal çatlaklar ve lamanın bittiği yerden derz ayrılmasından dolayı taşıma gücüne geri yönde ulaşmıştır (Resim 5.20).

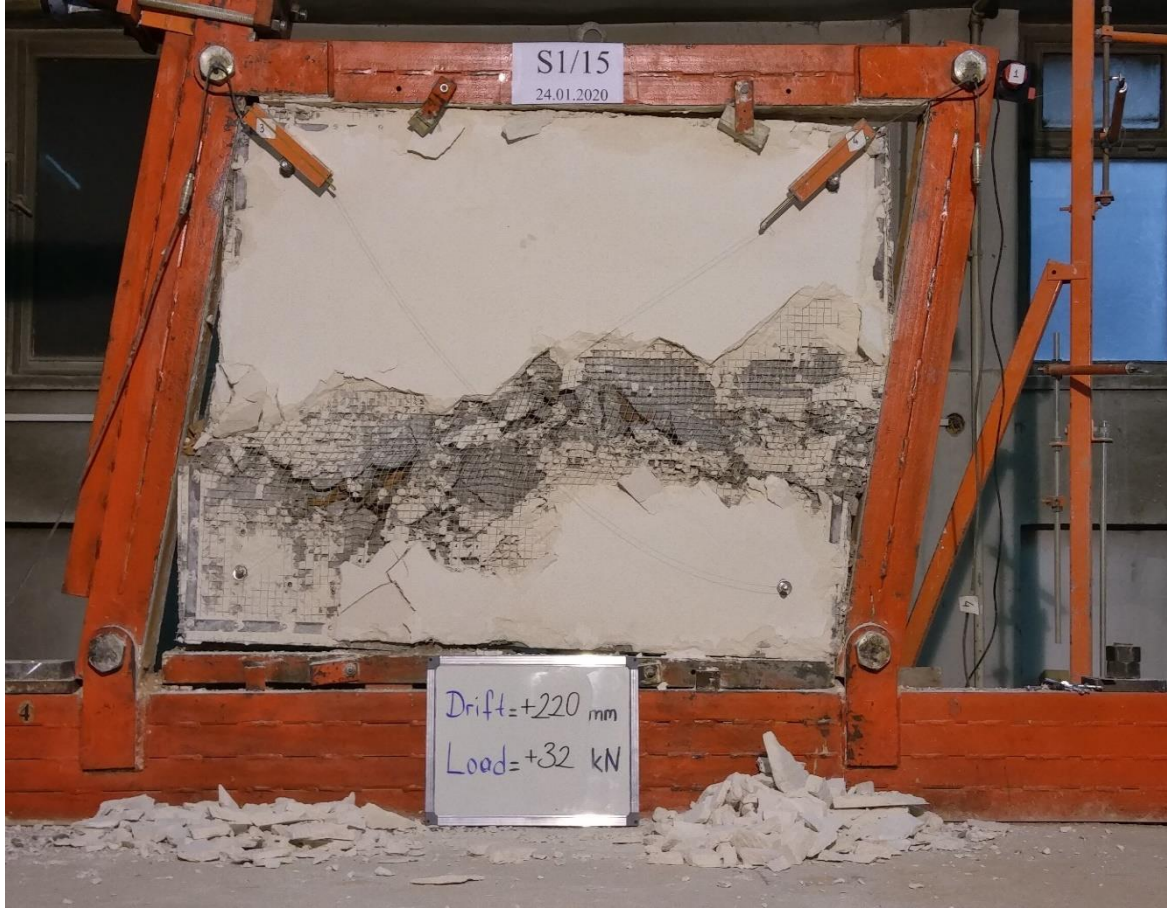
Resim 5.21. S1/15 deney elemanının ileri yönde son çevrimdeki hasar durumu

- İleri yönde son çevrime gidilirken deney elemanına maksimum itme işlemi uygulandığında 32 kN ve 220 mm deplasman değerinde duvar altından 30 cm yukarısında oluşan yatay çatlakta hasar yoğunlaştı ve bu bölgede meydana gelen dayanım kaybıyla eleman taşıma gücüne ulaşmıştır. Deneyin son aşamalarına gelindiğinde tel örgü bulonların çevresinde yırtılarak bulonların sargılama etkisini sıfırlamıştır. Yatayda oluşan kesme çatlağı ile eleman taşıma gücüne ulaşmıştır.

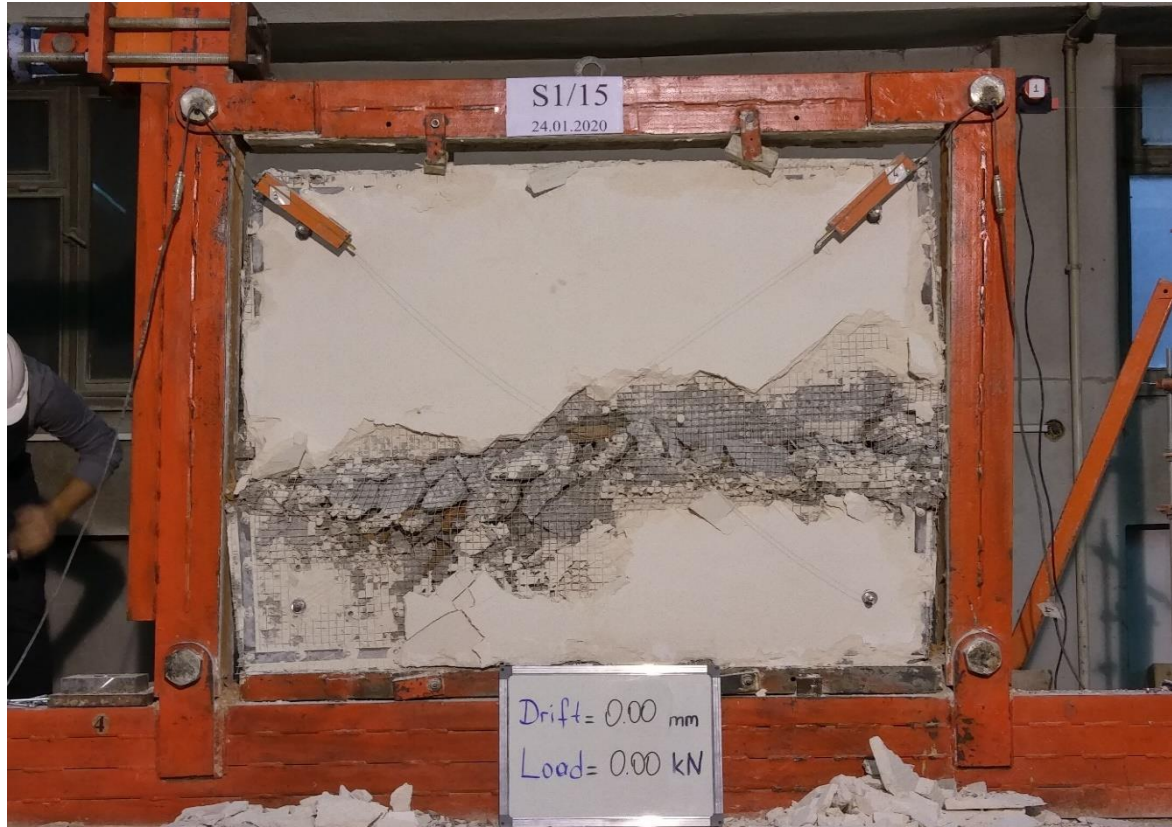
Resim 5.22. S1/15 deney elemanının deney sonrasındaki hasar durumu

S1/15 deney elemanının deney sonrasındaki hasar durumu Resim 5.22’de gösterilmiştir. Aynı şekilde S1/15 deney elemanının yük-deplasman grafiği de Şekil 5.5’de verilmiştir. Deney elemanı ileri yönde 132,7 kN ve geri yönde 185,6 kN dayanım değerine ulaşmıştır.

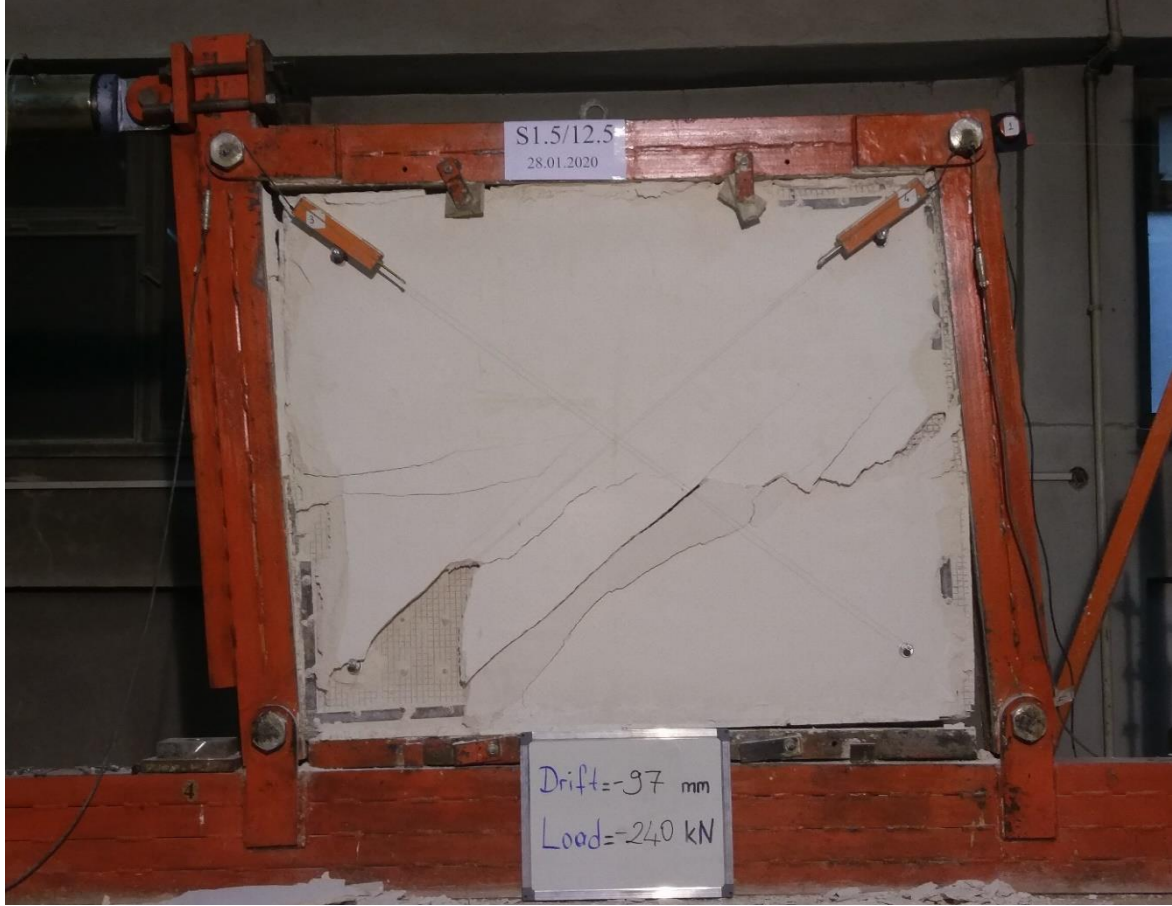
Resim 5.24. S1.5/12.5 deney elemanının geri yönde son çevrimdeki hasar durumu

- Geri yönde 70 kN ve 16,1 mm deplasman değerine gidene kadar deney elemanında duvar yüzeyinde herhangi bir çatlak ve ezilme belirtisi görülmemiştir.
- İleri yönde 80 kN ve 20,5 mm deplasman değerinde deney elemanında duvar sol üst ve duvar sağ alt köşelerinde ezilme belirtisi meydana gelmiştir.
- İleri yönde 90 kN ve 39,6 mm deplasman değerinde deney elemanında bir önceki çevrimde meydana gelen duvar sol üst ve duvar sağ alt köşelerinde ezilme belirtisi iyice belirginleşmiştir.
- Geri yönde son çevrime gidilirken deney elemanına maksimum çekme işlemi uygulandığında 240 kN ve 97 mm deplasman değerinde deney elemanında duvar sol üst ve duvar sağ üst köşelerinde ezilmeler başlamıştır. Ezilmeler belirginleştikçe diyagonal

çatlaklar oluşmaya başlamıştır. Bu kılcal çatlakların açılmasıyla beraber rijitlikte ani değişim meydana gelmiştir. Duvar sağ kenar orta bölgesinden başlayan yatay çatlak oluşmasıyla beraber eleman dayanımında ani kayıp meydana gelmiş ve geri çevrimde deney yükleme durdurulmuştur.

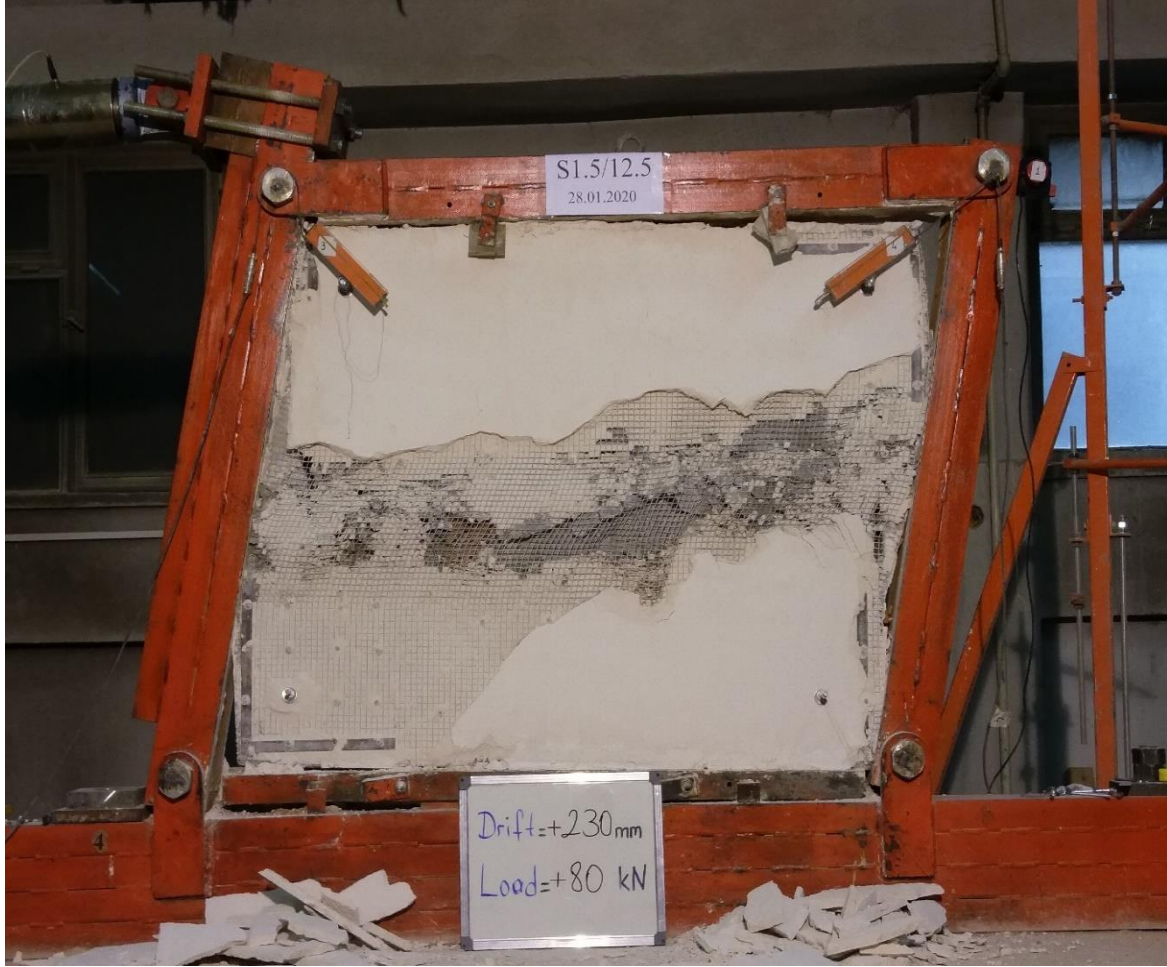
Resim 5.25. S1.5/12.5 deney elemanının ileri yönde son çevrimdeki hasar durumu

- İleri yönde son çevrime gidilirken deney elemanına maksimum itme işlemi uygulandığında 80 kN ve 230 mm deplasman değerinde deney elemanında geri çevrimde oluşan yatay çatlak ileri çevrimde de devam etmiş ve boylu boyunca ciddi hasar oluşmasına neden olmuştur. Bu hasar neticesinde duvarın üst yarısı alt yarısına göre rölatif hareket etmeye başlamıştır. Bu hareket esnasında sınırlı da olsa tel örgüde kopmalar meydana gelmiştir. Duvarın alt yarısı üst yarısından tamamen ayrılmıştır. Tel örgüdeki kopmalar, gijonların bulunduğu gerilme yığılma bölgelerinde meydana gelmiştir.

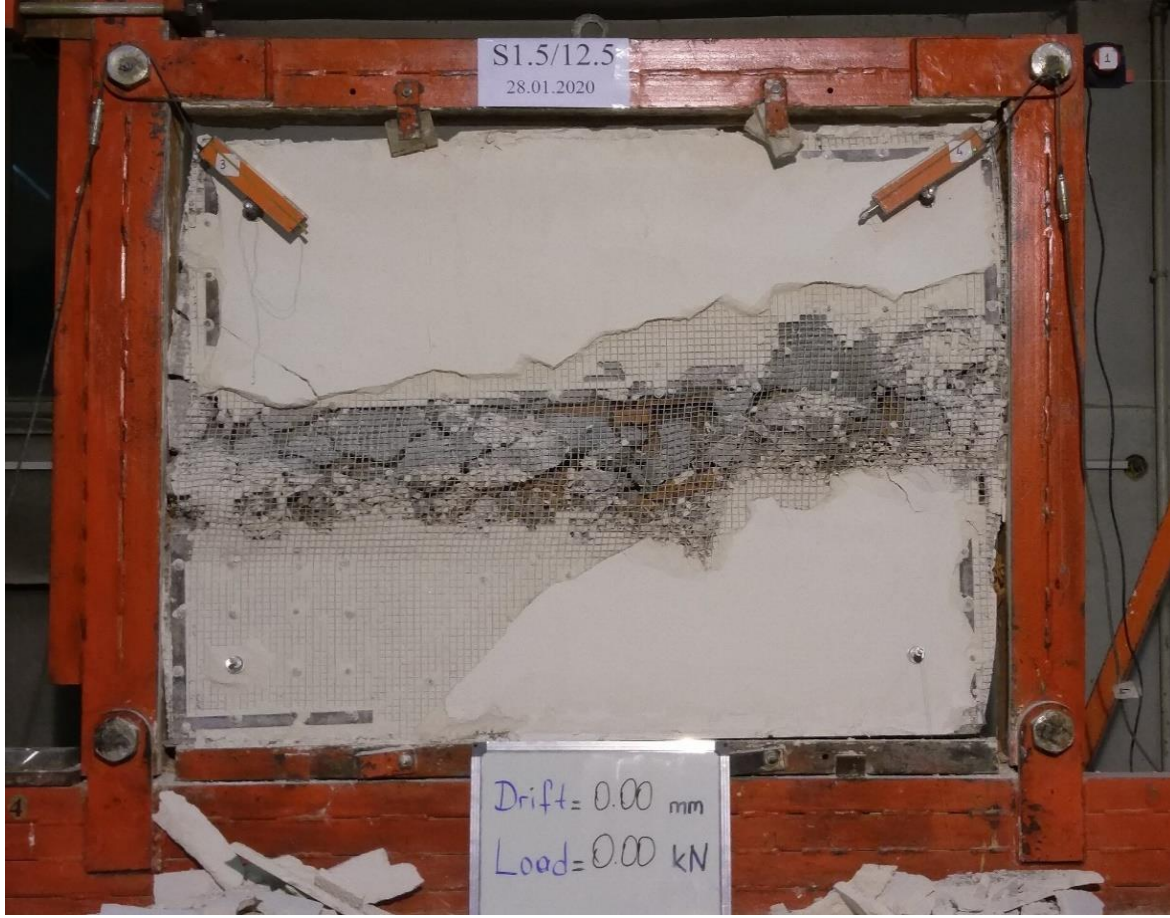
Resim 5.26. S1.5/12.5 deney elemanının deney sonrasındaki hasar durumu

S1.5/12.5 deney elemanının deney sonrasındaki hasar durumu Resim 5.26’da gösterilmiştir. Aynı şekilde S1.5/12.5 deney elemanının yük-deplasman grafiği de Şekil 5.6’da verilmiştir. Deney elemanı ileri yönde 90,6 kN ve geri yönde 240,8 kN dayanıma ulaşmıştır.

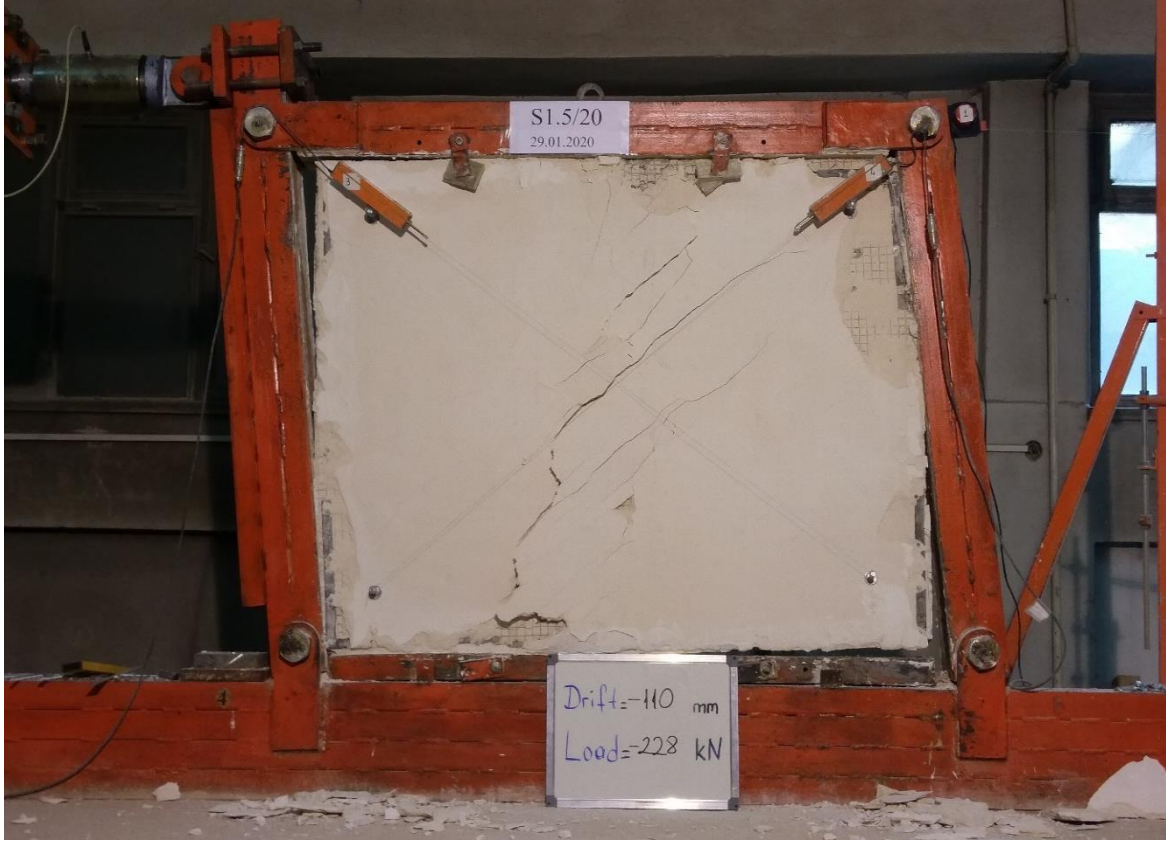
Resim 5.28. S1.5/20 deney elemanının geri yönde son çevrimdeki hasar durumu

- Geri yönde 30 kN ve 12,2 mm deplasman değerine gidene kadar deney elemanında duvar yüzeyinde herhangi bir çatlak ve ezilme belirtisi görülmemiştir.
- İleri yönde 40 kN ve 26,4 mm deplasman değerinde deney elemanında duvar köşelerinde ezilme belirtisi meydana gelmiştir.
- Geri yönde 70 kN ve 46,9 mm deplasman değerinde deney elemanında bir önceki çevrimde duvar köşelerinde meydana gelen ezilmeler orta düzeye çıkmıştır.
- Geri yönde son çevrime gidilirken deney elemanına maksimum çekme işlemi uygulandığında 228 kN ve 110 mm deplasman değerinde deney elemanında duvar köşelerinde meydana gelmiş olan ezilme hasarları yoğunlaşmıştır ancak yükteki büyük

kaybın sebebi diyagonalde oluşan kılcal çatlakların giderek açılarak ve ilerleyerek köşeden köşeden ulaşması olmuştur. Aynı zamanda üç tane ana çatlak meydana gelmiştir. Yatayda herhangi bir çatlak oluşmamıştır. Lamalar köşelerdeki ezilmenin iç bölgeye ilerlemesini engellemiştir.

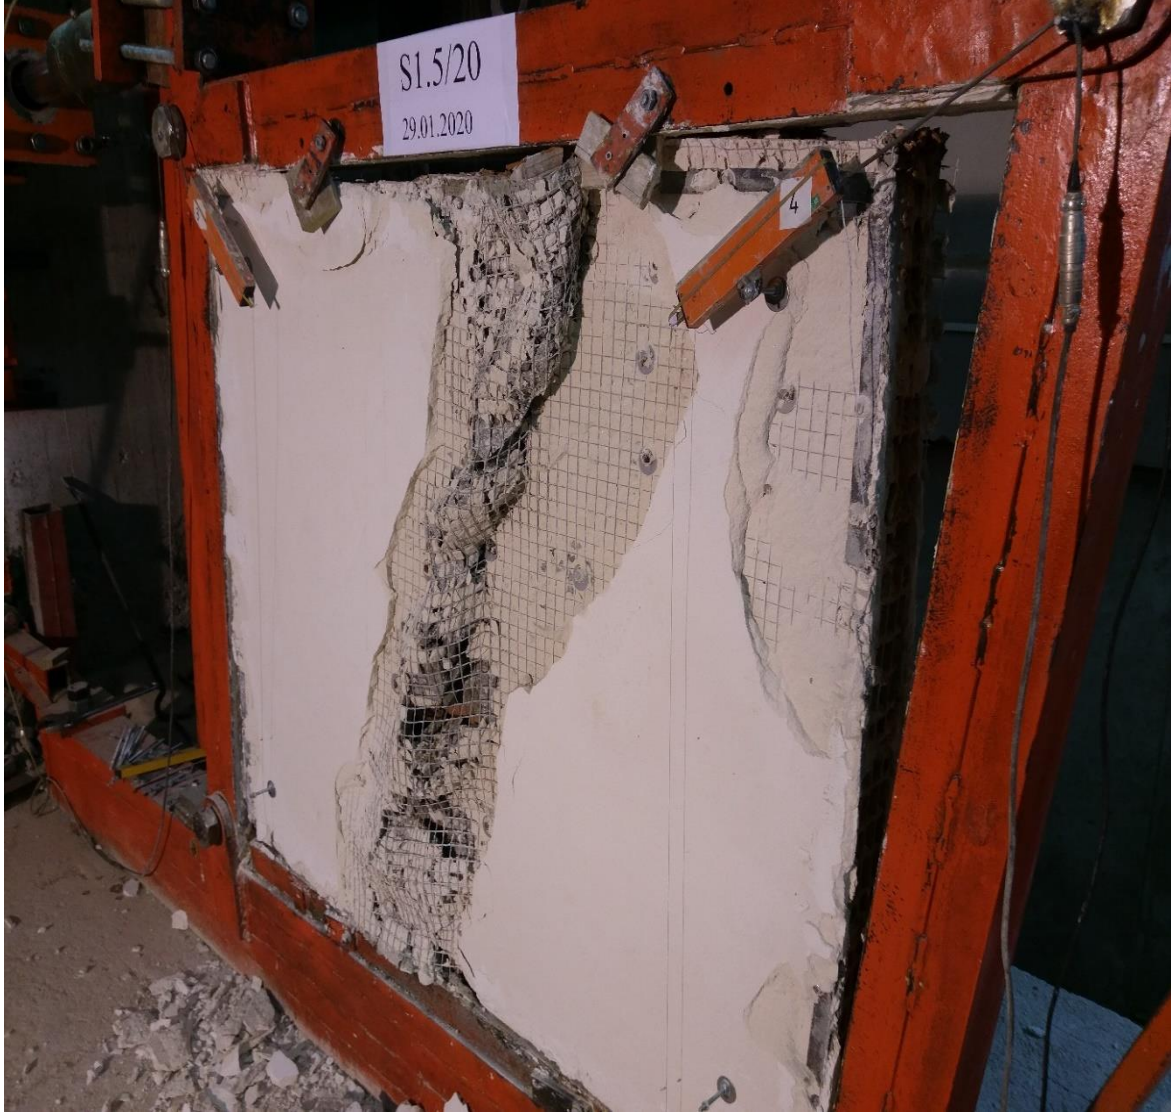
Resim 5.29. S1.5/20 deney elemanında tel örgü hasar almış olan diyagonal bölgeyi sargılayarak duvar parçalarının dağılıp dökülmesini engelleyerek duvarın sınırlı da olsa mekanik yaslanmaya devam etmesini sağlaması

- İleri yönde son çevrime gidilirken deney elemanına maksimum itme işlemi uygulandığında 52 kN ve 220 mm deplasman değerinde deney elemanında geri çevrimde oluşan diyagonal çatlaklar, diyagonal boyunca ileri düzey hasar oluşturmuştur. İleri çevrimde ise bu hasarlı diyagonal bölge basınç gerilmeleri ve basınç kuvvetleri etkisiyle ezilmiş ve dağılmaya başlamıştır. Ancak tel örgü bu bölgeyi sargılayarak, ezilmiş olan duvar parçalarının dağılıp dökülmesini engelleyerek duvarın sınırlı da olsa mekanik yaslanma devam etmesini sağlamıştır (Resim 5.29). Duvarın göçme modu; diyagonalde oluşan çatlaklar ve köşelerde meydana gelen orta düzey ezilmelerdir.

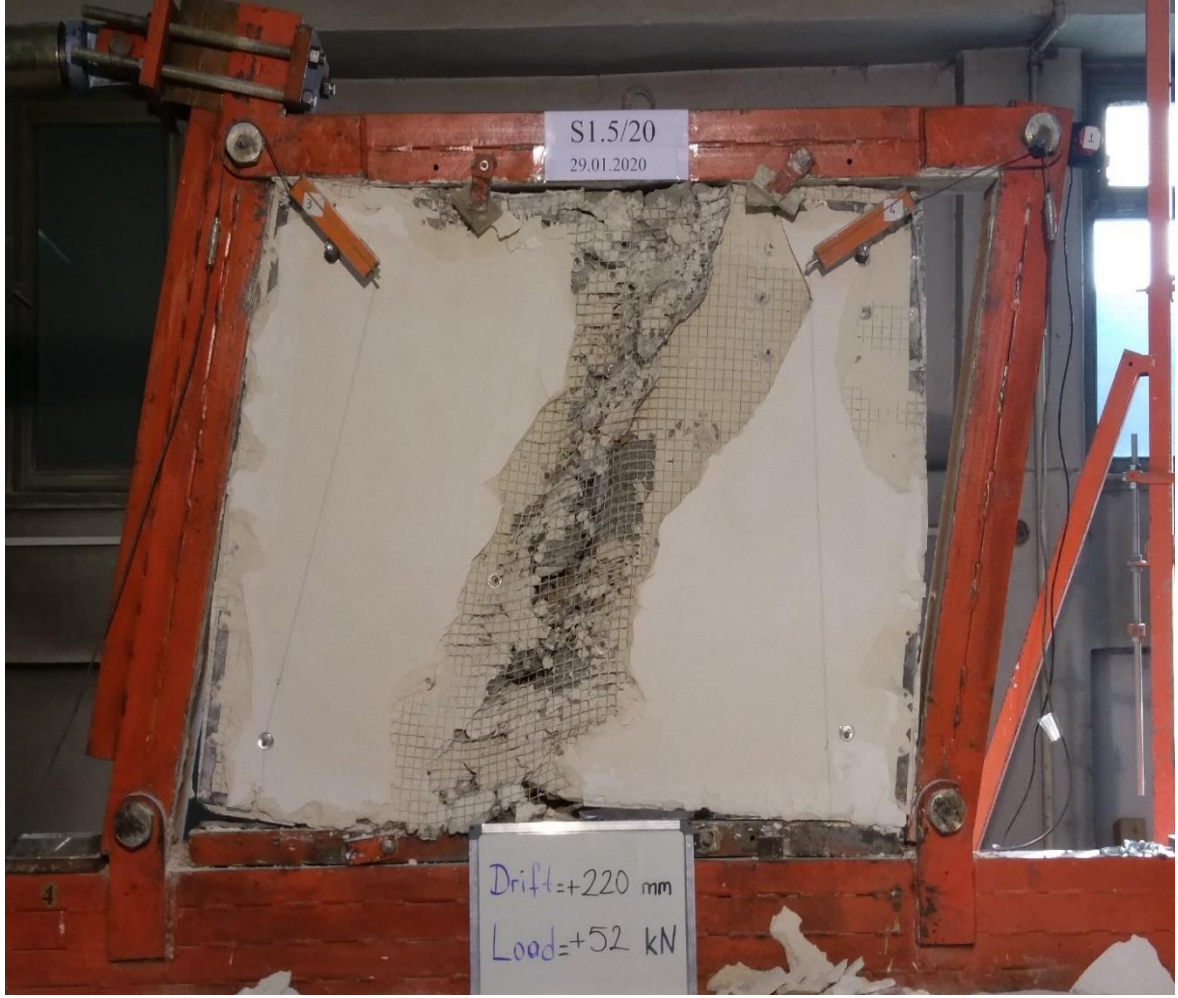
Resim 5.30. S1.5/20 deney elemanının ileri yönde son çevrimdeki hasar durumu

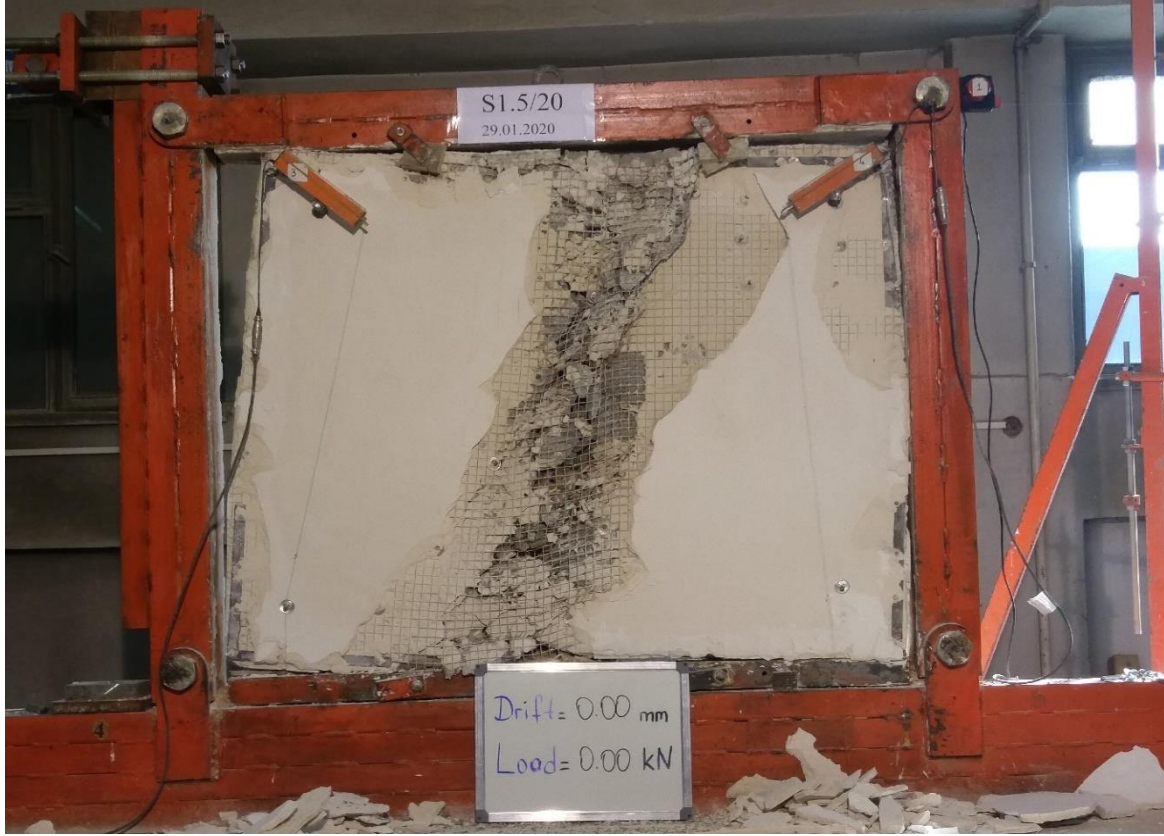
Resim 5.31. S1.5/20 deney elemanının deney sonrasındaki hasar durumu

S1.5/20 deney elemanının deney sonrasındaki hasar durumu Resim 5.31’de gösterilmiştir. Aynı şekilde S1.5/20 deney elemanının yük-deplasman grafiği de Şekil 5.7’de verilmiştir. Deney elemanı ileri yönde 90,6 kN ve geri yönde 226,2 kN dayanım değerine ulaşmıştır.

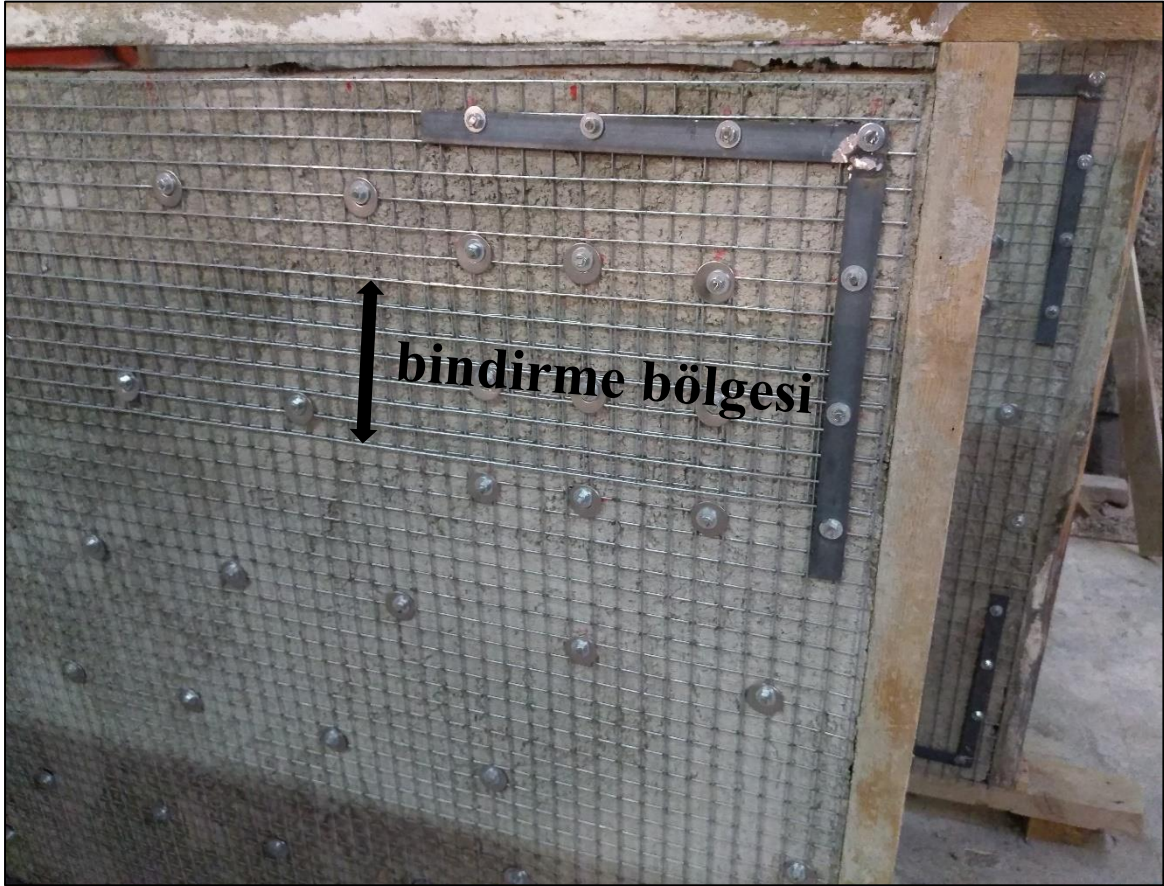
Resim 5.32. S2/20b deney elemanında tel örgü bindirme bölgesi

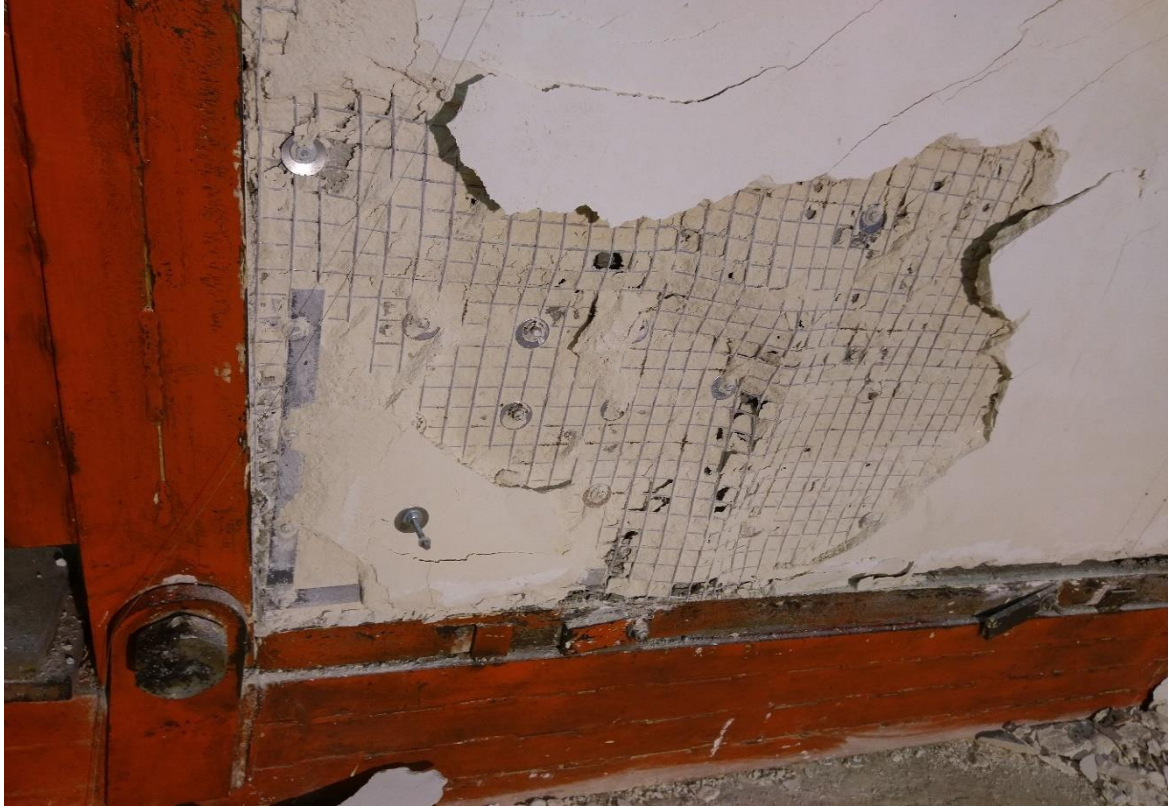
Resim 5.34. S2/20b deney elemanında duvar sol alt köşe bölgesinde meydana gelen ezilme

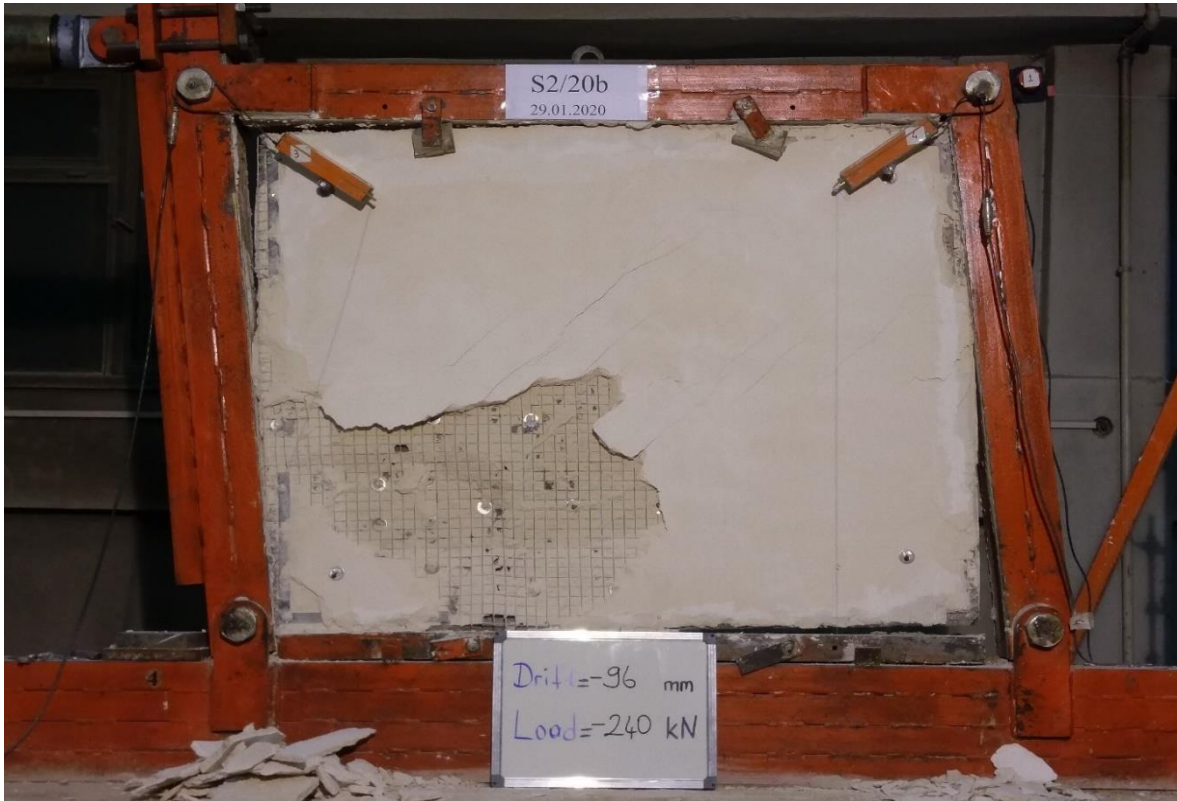
Resim 5.35. S2/20b deney elemanının geri yönde son çevrimdeki hasar durumu

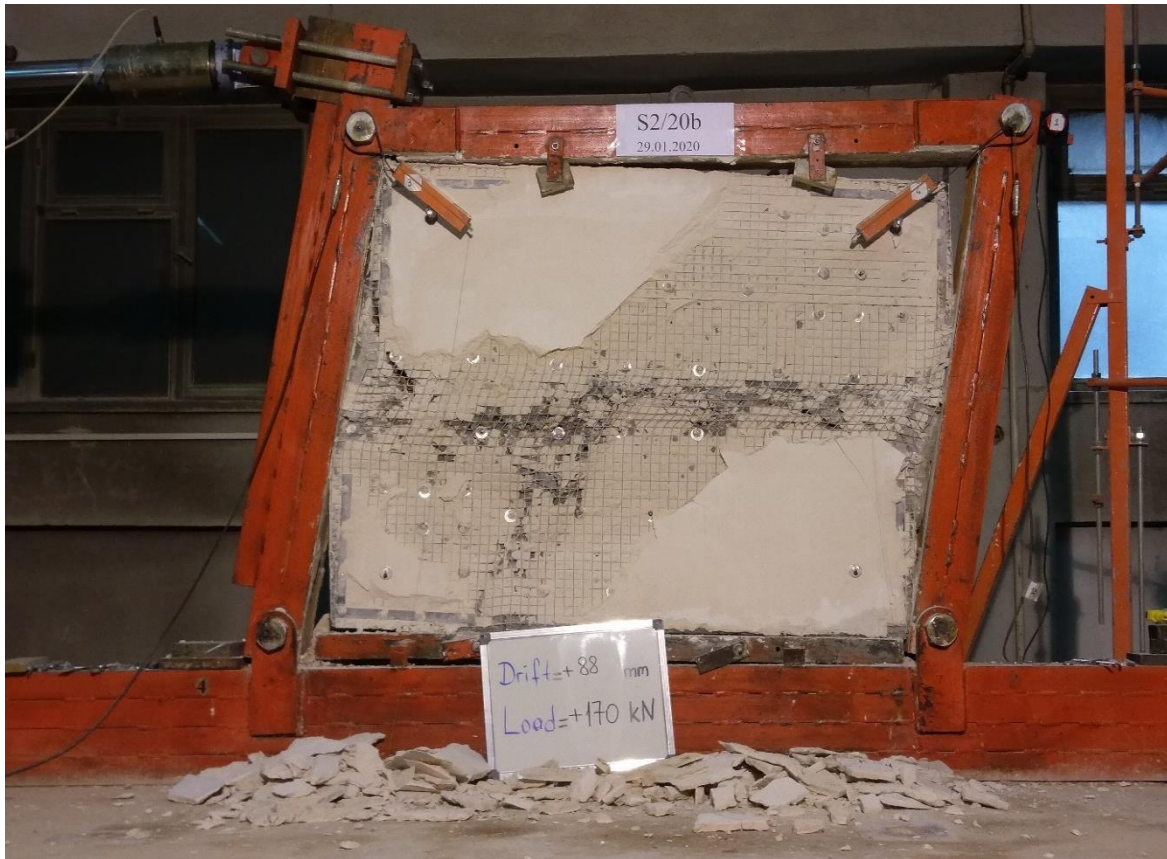
Resim 5.36. S2/20b deney elemanının ileri yönde son çevrimdeki hasar durumu

- İleri yönde son çevrime gidilirken deney elemanına maksimum itme işlemi uygulandığında 170 kN ve 88 mm deplasman değerinde deney elemanında yükte ani kayıp duvar orta bölgesindeki ezilme hasarıyla meydana gelmiştir. Yüklemenin devam ettirilmesiyle duvarın üst yarısı alt yarısına göre rölatif hareket etmeye başlamış ve ara kesit kesilmeye zorlanmıştır. Hasar orta bölgede olduğu için bindirmenin orta bölgede yapılmamış olması oldukça avantaj olduğu görülmüştür. Bununla beraber bindirme bölgesinde herhangi bir hasar yoğunlaşması gözlemlenmemiştir.

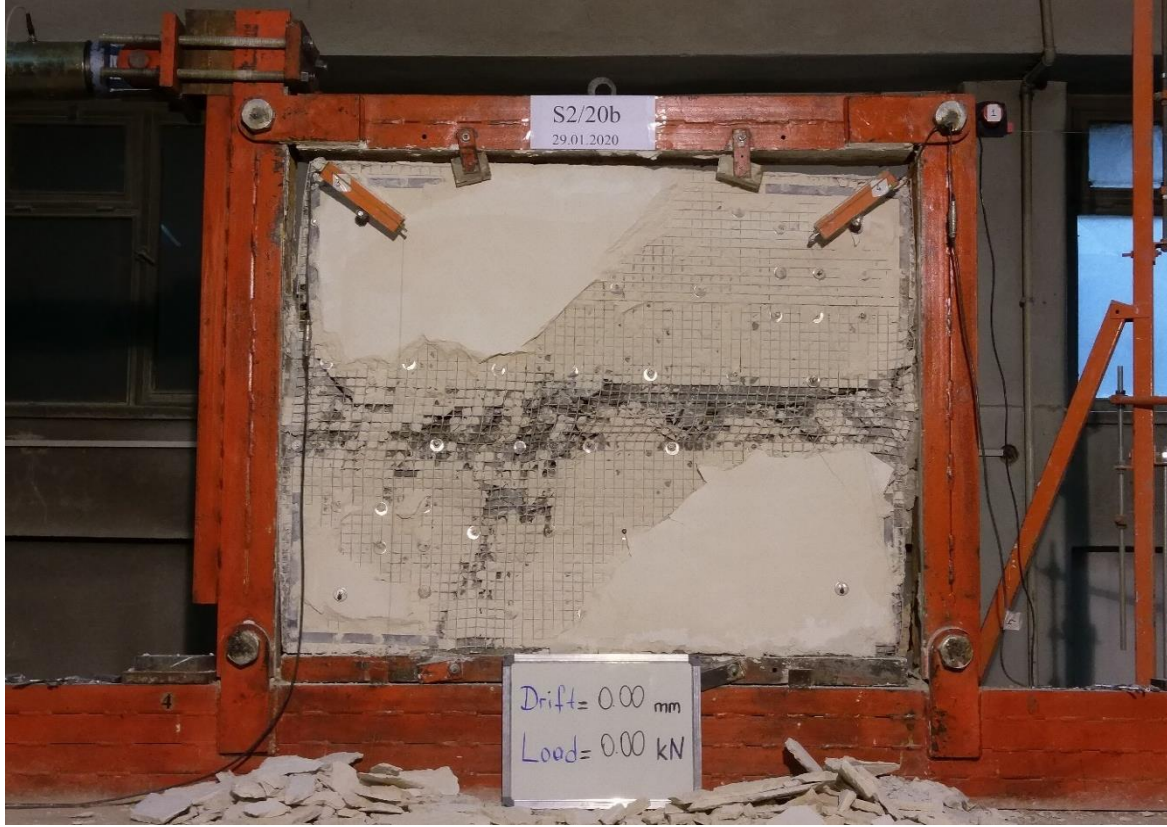
Resim 5.37. S2/20b deney elemanının deney sonrasındaki hasar durumu

S2/20b deney elemanının deney sonrasındaki hasar durumu Resim 5.37’de gösterilmiştir. Aynı şekilde S2/20b deney elemanın yük-deplasman grafiği de Şekil 5.8’de verilmiştir. Deney elemanı ileri yönde 169,6 kN ve geri yönde 240,8 kN dayanıma ulaşmıştır.

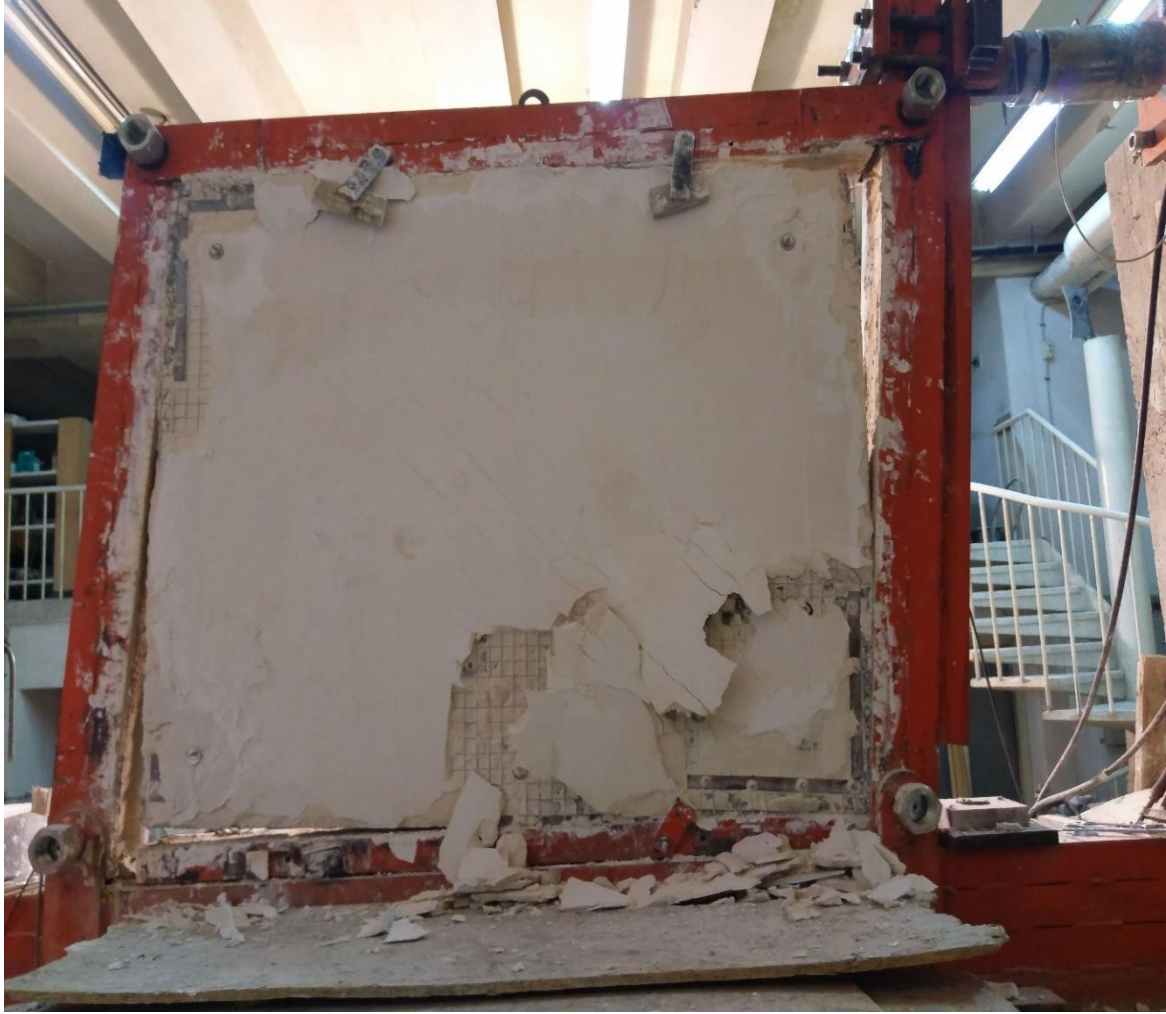
Resim 5.39. S2/25 deney elemanında duvar sol alt köşe bölgesinde meydana gelen ezilmenin duvar arka yüzünden bakıldığı zamanki hali

- İleri yönde 50 kN ve 35,7 mm deplasman değerine gidene kadar deney elemanında duvar yüzeyinde herhangi bir çatlak ve ezilme belirtisi görülmemiştir.
- Geri yönde 50 kN ve 39,6 mm deplasman değerinde deney elemanında duvar sol alt köşede sınırlı düzeyde ezilme belirtisi meydana gelmiştir.
- İleri yönde 90 kN ve 59,2 mm deplasman değerinde deney elemanında duvar köşe bölgelerinde hafif düzeyde ezilme meydana gelmiştir.
- Geri yönde son çevrime gidilirken deney elemanına maksimum çekme işlemi uygulandığında 250 kN ve 118 mm deplasman değerinde deney elemanında önceki çevrimde oluşan duvar köşe bölgelerindeki hasarlar hafif düzeyden orta düzeye çıkmış ancak lamaların ötesine geçmemiştir. Bu esnada kılcal diyagonal çatlaklar oluşmaya

başlamıştır. Yüklemenin son aşamasına gelindiğinde bu çatlaklar daha da açılmıştır. Yükte ani kayıp ise duvar sol alt köşe sıklaştırma bölgesi hemen dışının ezilmesiyle gerçekleşmiştir. Bu durum duvar arka yüzünden bakıldığında çok daha net gözükmemektedir (Resim 5.39).

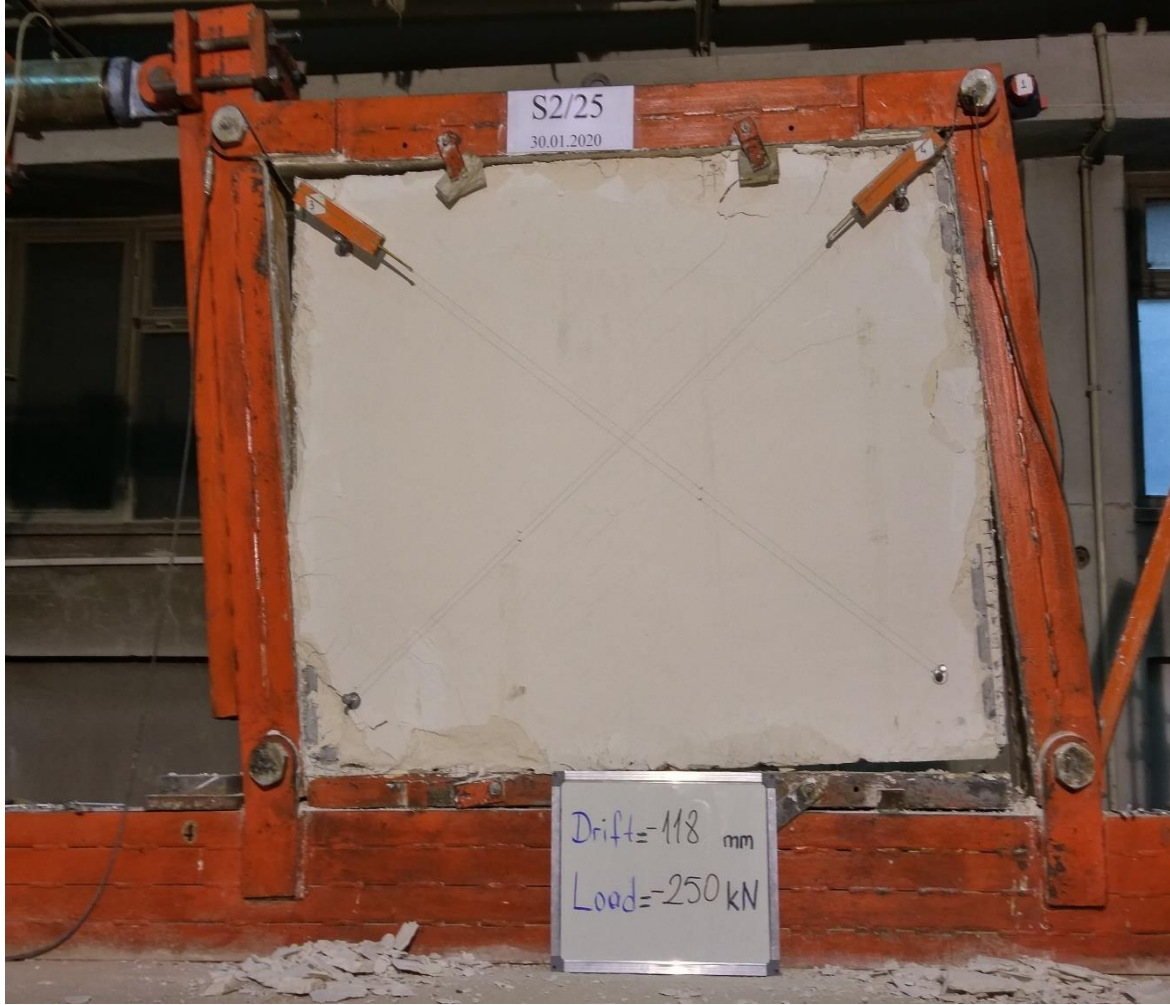
Resim 5.40. S2/25 deney elemanının geri yönde son çevrimdeki hasar durumu

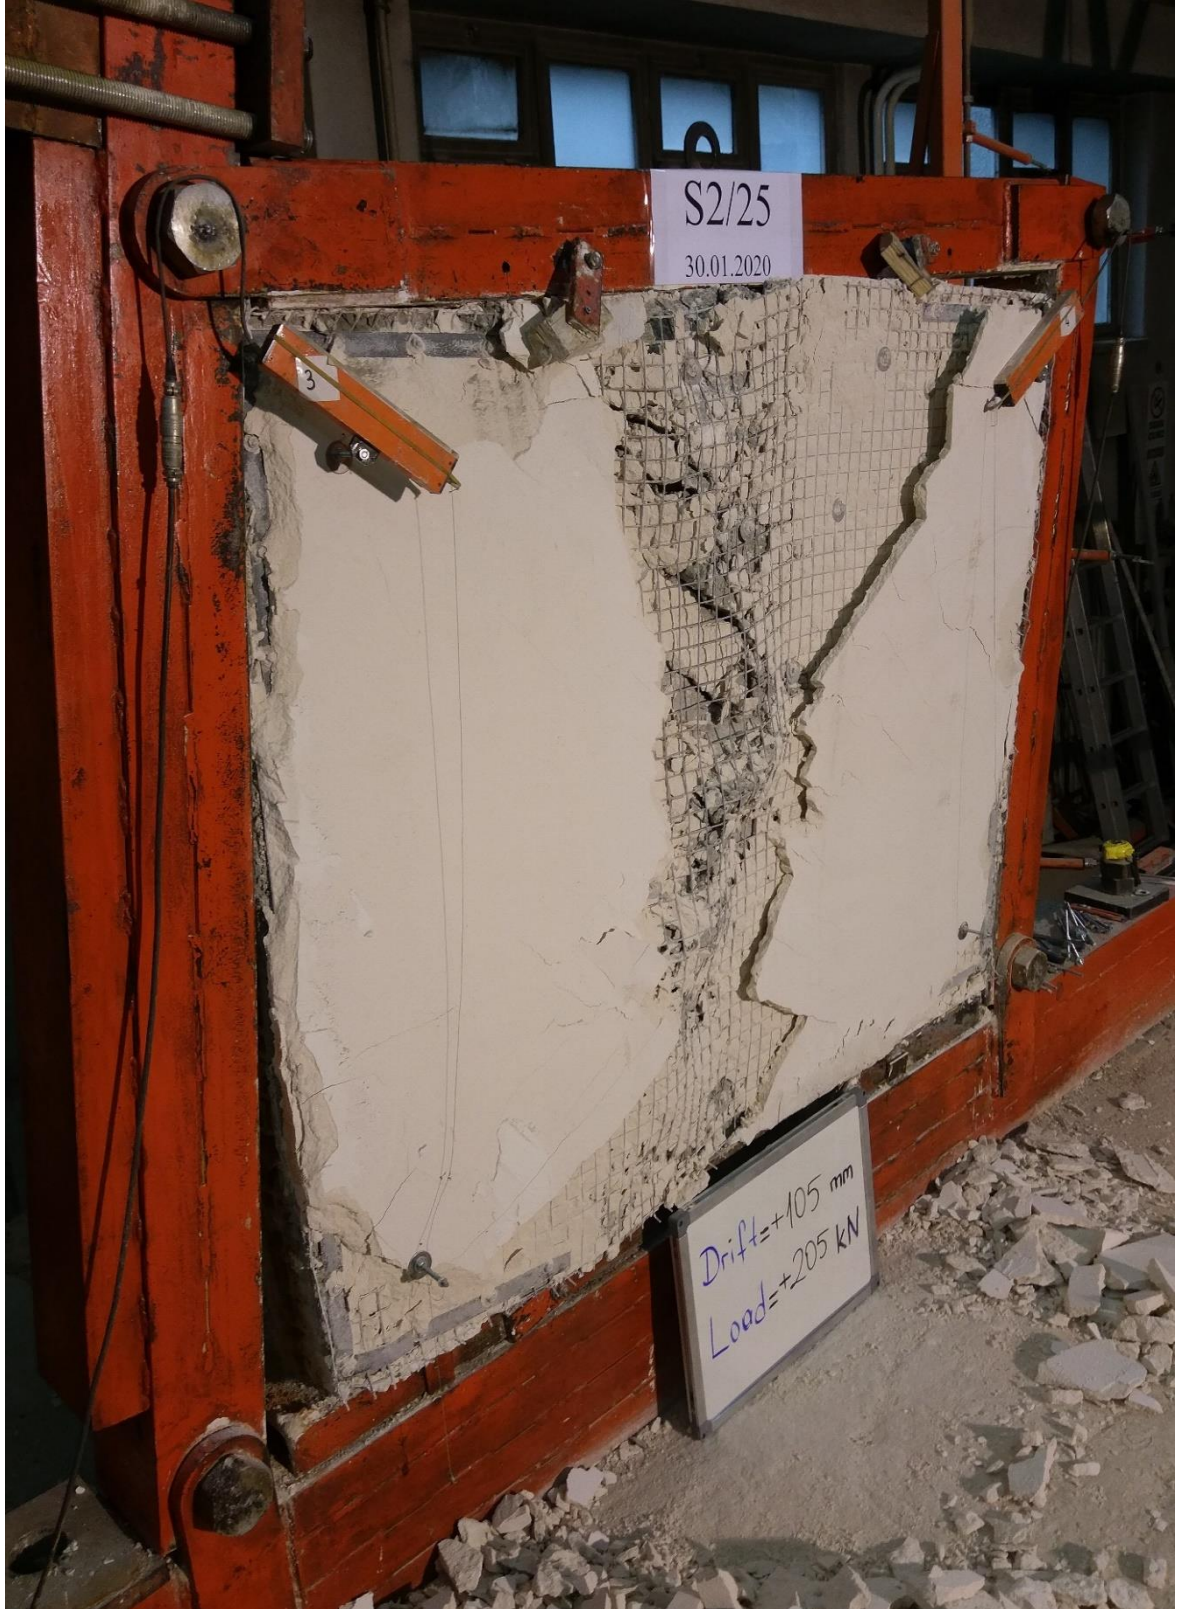
Resim 5.41. S2/25 deney elemanında tel örgü hasar almış olan bölgenin ezilmesiyle beraber kopan parçaların dökülmesini engelleyerek duvar bütünlüğünü deney sonuna kadar koruması

- İleri yönde son çevrime gidilirken deney elemanına maksimum itme işlemi uygulandığında 205 kN ve 105 mm yabancı saha değerinde deney elemanında bir önceki çevrimde meydana gelmiş olan duvar köşe bölgelerindeki hafif düzeydeki ezilmeler orta düzeye çıkmıştır. Aynı zamanda diyagonal çatlaklar oluşmuş ve bu diyagonal çatlaklar açılırken duvar yatay düzleminin ortasından başlayan boyuna çatlak neticesinde o bölge ezilmeye zorlanmıştır. Ancak o düşey bölgenin ezilmesiyle beraber tel örgü kopan parçaların dökülmesini engelleyerek duvar bütünlüğünü deney sonuna kadar korumuştur (Resim 5.41) . Yükte meydana gelen ani düşme ise boyuna çatlağın oluşmasıyla gerçekleşmiştir. Bu yönde elemenda göçme modu; ezilme ve diyagonal çekmedir.
