**TEL ÖRGÜ İLE GÜÇLENDİRİLMİŞ TUĞLA DUVAR PANELLERİN  
DAVRANIŞI**

**YÜKSEK LİSANS TEZİ  
İNŞAAT MÜHENDİSLİĞİ ANABİLİM DALI**

**GAZİ ÜNİVERSİTESİ  
FEN BİLİMLERİ ENSTİTÜSÜ**

**ARALIK 2020**

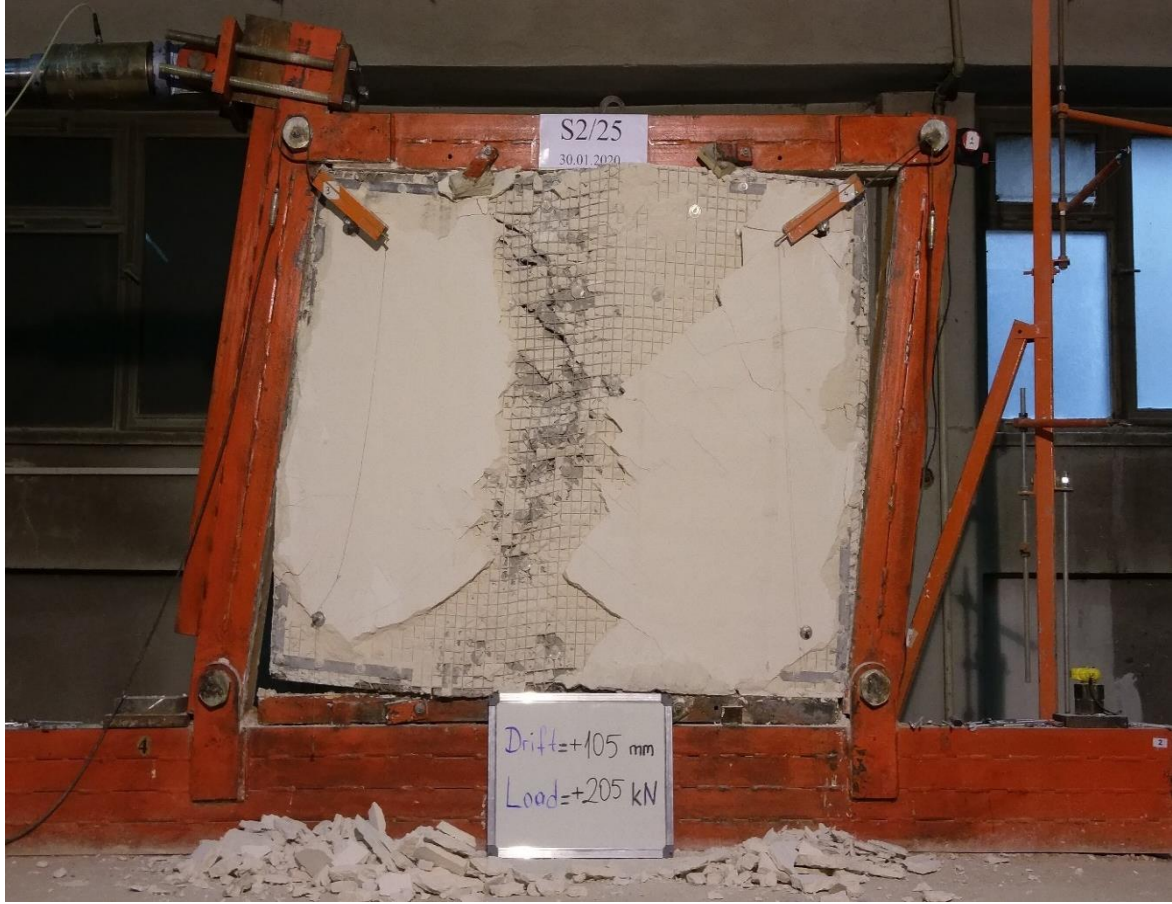
Resim 5.42. S2/25 deney elemanının ileri yönde son çevrimdeki hasar durumu

- İleri yönde son çevrime gidilirken deney elemanına maksimum itme işlemi uygulandığında 205 kN ve 105 mm yabancı saha değerinde deney elemanında bir önceki çevrimde meydana gelmiş olan duvar köşe bölgelerindeki hafif düzeydeki ezilmeler orta düzeye çıkmıştır. Aynı zamanda diyagonal çatlaklar oluşmuş ve bu diyagonal çatlaklar açılırken duvar yatay düzleminin ortasından başlayan boyuna çatlak neticesinde o bölge ezilmeye zorlanmıştır. Ancak o düşey bölgenin ezilmesiyle beraber tel örgü kopan parçaların dökülmesini engelleyerek duvar bütünlüğünü deney sonuna kadar korumuştur (Resim 5.41) . Yükte meydana gelen ani düşme ise boyuna çatlağın oluşmasıyla gerçekleşmiştir. Bu yönde elemenda göçme modu; ezilme ve diyagonal çekmedir.

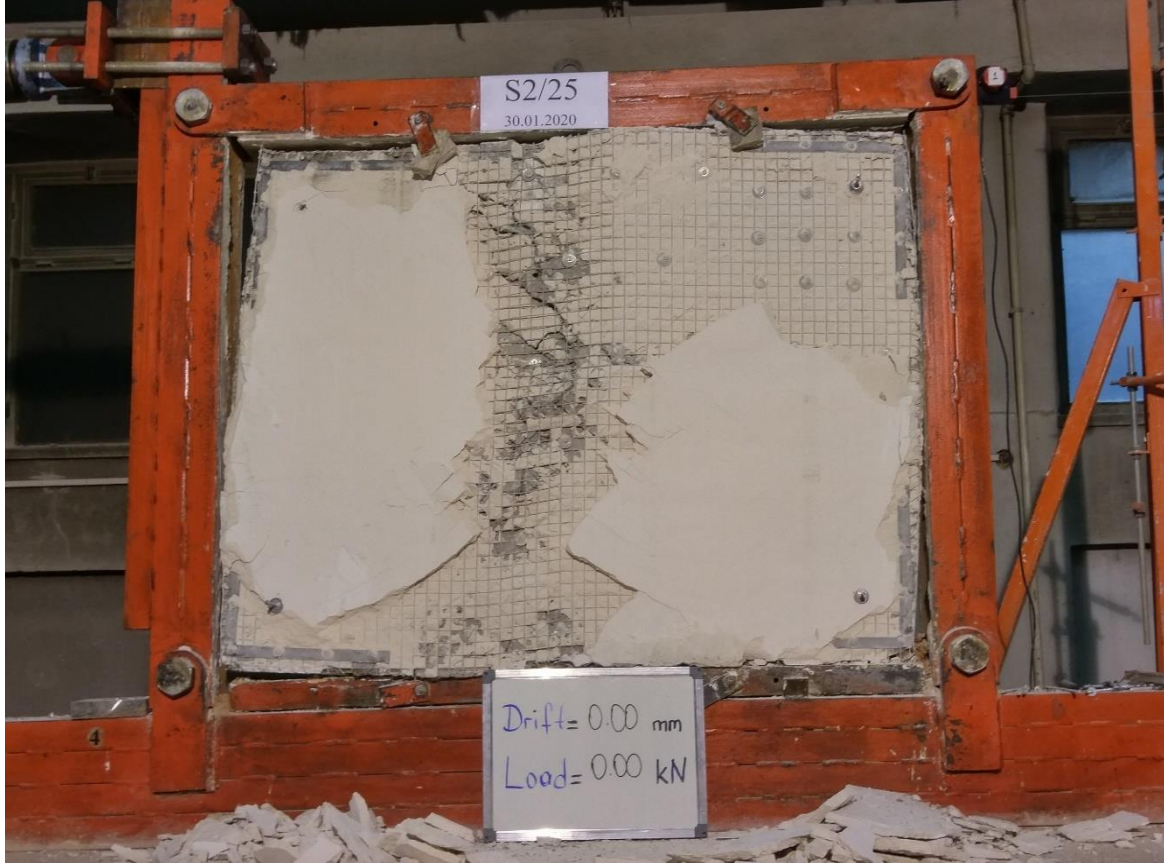
Resim 5.43. S2/25 deney elemanının deney sonrasındaki hasar durumu

S2/25 deney elemanının deney sonrasındaki hasar durumu Resim 5.43’de gösterilmiştir. Aynı şekilde S2/25 deney elemanının yük-deplasman grafiği de Şekil 5.9’da verilmiştir. Deney elemanı ileri yönde 204,5 kN ve geri yönde 250,4 kN dayanım değerine ulaşmıştır.
