**CAMİLERDE KULLANIMA YÖNELİK PROBLEMLERİN SAPTANMASI:  
ANKARA ÇUKURAMBAR ÖRNEKLERİ**

**YÜKSEK LİSANS TEZİ  
MİMARLIK ANA BİLİM DALI**

**GAZİ ÜNİVERSİTESİ  
FEN BİLİMLERİ ENSTİTÜSÜ**

**TEMMUZ 2019**

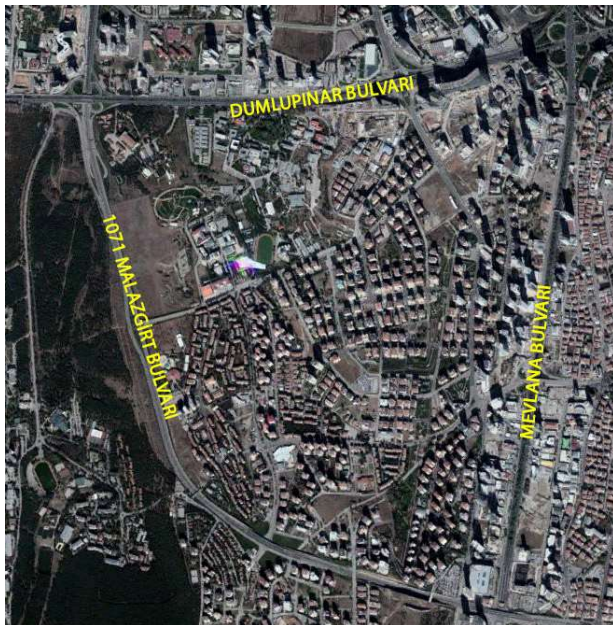
Şekil 5.2. Çukurambar uydu görüntüsü – 2018 (Google Earth)

Şekil 5.1 ve Şekil 5.2’de bölgenin 2004 ve 2018 yıllarına ait uydu görüntüleri verilmiştir. Görüntülerde 2004 yılında çok sayıda gecekondun bulunduğu ve 1071 Malazgirt Bulvarı’nın henüz açılmadığı, Mevlana Bulvarı üzerinde yüksek katlı binaların 2004 yılında bulunmadığı görülmektedir. Günümüzde bölgede az sayıda gecekondun halen bulunmaktadır.

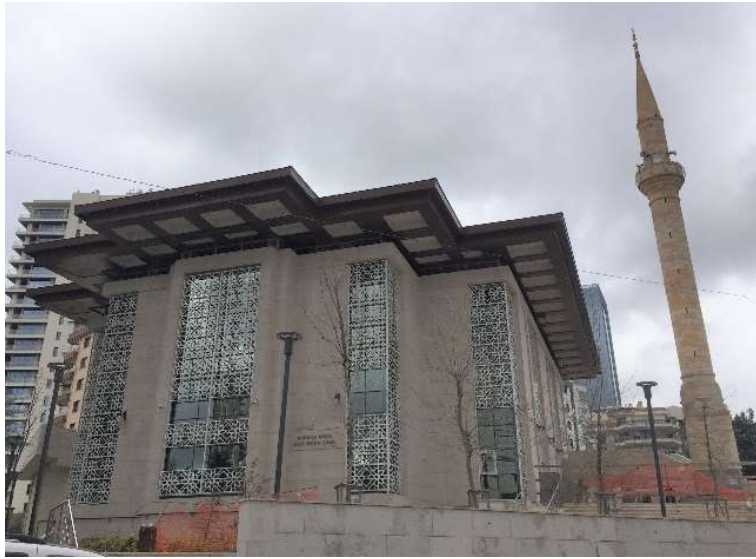
Resim 5.1 Güzüçü Opşin Kızılırmak Camii

Cami 1443. Cadde’de yer alır ve çevresinde çok sayıda işyeri bulunmaktadır. Caminin yığma taştan olan eski minaresi yapıdan bağımsızdır. Bodrum, zemin, harim ve mahfil katları bulunan caminin toplam kapasitesi 2500 kişiliktir.<sup>3</sup> Bodrum katta da namaz için bir mescit bulunmakla birlikte bu kat depo olarak kullanıldığından caminin gerçek kapasitesi yaklaşık 1600-1800 kişi<sup>4</sup> arasındadır. Cami tamamlandıktan sonra yol kotunun daha aşağı bir seviyeden tamamlanması sonucu cami girişi yoldan yukarıda kalmıştır, yapıya merdiven ve rampalarla ulaşılmaktadır.

Zemin katta lojman, abdesthane, tuvalet, Kur’an kursu, toplantı odası ve namaz bölümü bulunmaktadır. Harim ve mahfil katları ısıtma giderlerini azaltmak için kış aylarında kapalı tutulmakta, yalnızca Cuma namazlarında caminin tamamı kullanılmaktadır. Kışın vakit namazları zemin kattaki namaz bölümünde kılınmaktadır. Abdesthane ve tuvaletler zemin katta harim alanının dışında yer alır. 7 adet bay, 3 adet bayan tuvaleti ile birer adet bay bayan engelli tuvaleti bulunur. Tuvaletler kontrol edildiğinde bayan engelli tuvaletinin kilitli olduğu görülmüştür. Camide şadırvan yer almamakla birlikte 19 adet bay, 3 adet bayan abdest alma yeri bulunmaktadır.

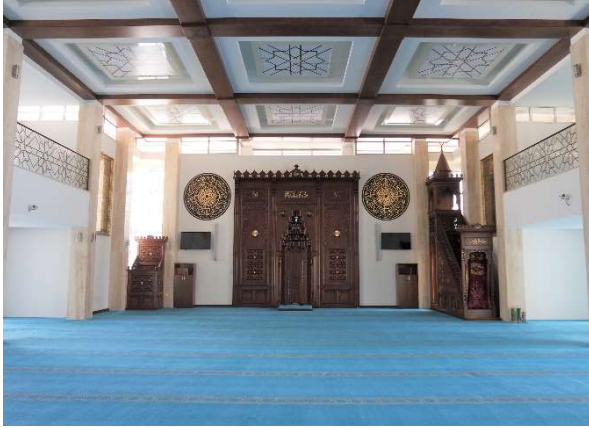
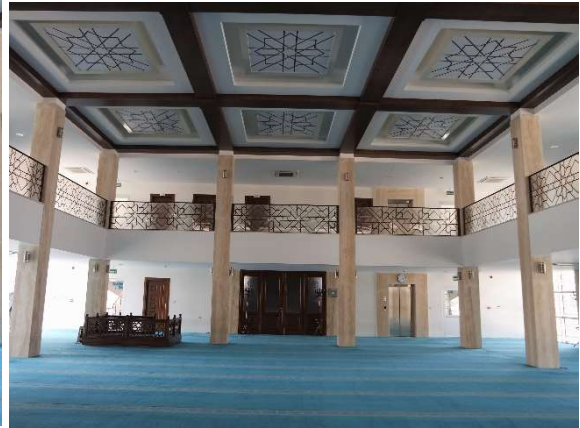
Resim 5.3. Gürbüz Opşin Kızılırmak Camii, harim

Cami kırma çatılıdır, cephesi taş kaplama olup, geniş giydirme cephelerin üzerine sekiz kollu yıldız desenli perfore metal kaplama yapılmıştır. İç mekanda süsleme unsuru olarak kabartmalı ve varaklı hat levhalar ve vitray bulunur. Mihrap, minber ve vaaz kürsüsü ahşaptır. Merkezi avize bulunmayan camide aydınlatma gizli ledler, spot ve apliklerle yapılmıştır.

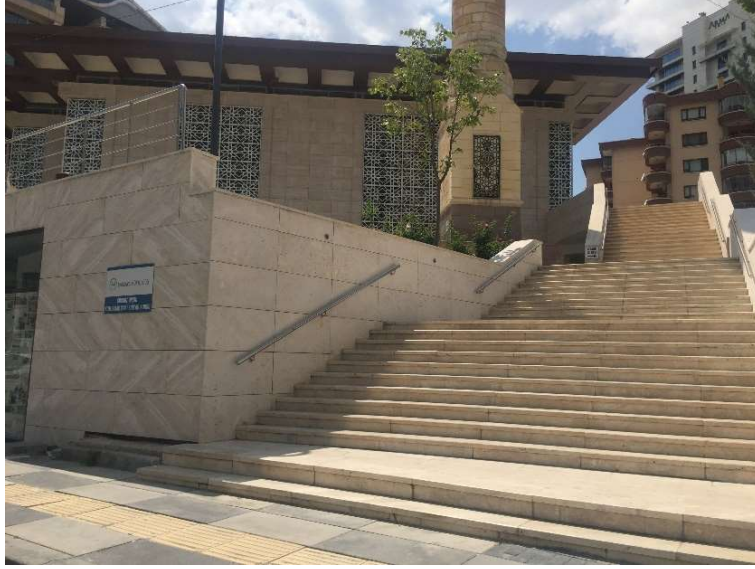
Resim 5.4. Grbz Opin Kızılırmak Camii giri merdivenleri

çok harim katı kullanılmakta ve kullanıcıları bu kata yoldan merdivenle ulaşmayı tercih etmektedirler.

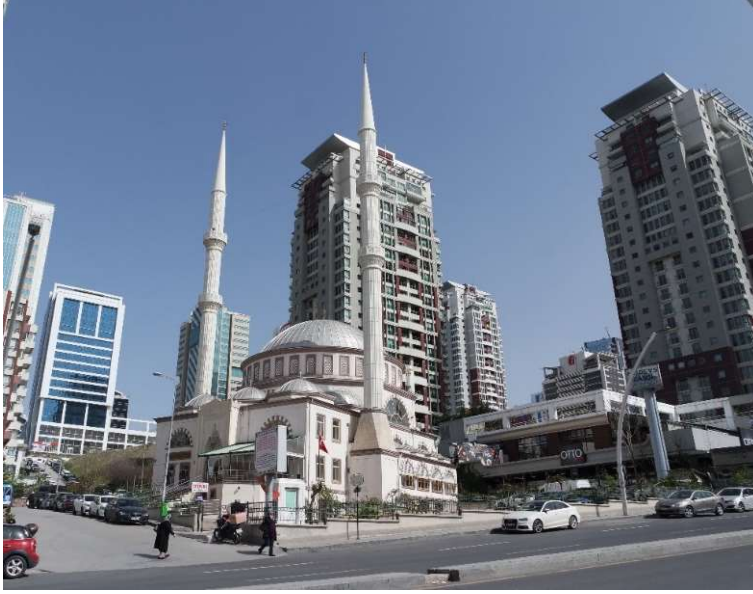
Resim 5.5. Firdevs Camii

2009 yılında ibadete açılan cami Gözüm İnşaat ve Bedir İnşaat tarafından yaptırılmıştır. Mimarı Mustafa ŞAHİN'dir. Klasik Osmanlı üslubunda merkezi kubbeli ve iki minarelidir. Muhsin Yazıcıoğlu Caddesi ile 1435. Sokak kesişiminde yer alır. Çevresinde konut, işyeri ve ticari alan bulunmaktadır.

Caminin kapasitesi, harim, mahfil ve bodrum katta bulunan mescit (kütüphane) toplamı 1500 kişidir. Cuma namazları dışında kadınlara ayrılan mahfil yaklaşık 100 kişiliktir. Cuma namazlarında kadın cemaat bodrum katta, Kur'an kursunda yer alan mescide yönlendirilmektedir. Vakit namazlarında ortalama 100-150 kişi cemaat bulunmaktadır. Cuma günleri cami yetersiz gelmekte, genellikle avluya taşmaktadır. Teravih namazlarında 500 kişi civarında cemaat olmaktadır. Kadın cemaat için ayrı giriş bulunmaktadır. Engelli erişimi avludan harime ulaşan rampa ile sağlanır, diğer mahallere erişim yoktur.

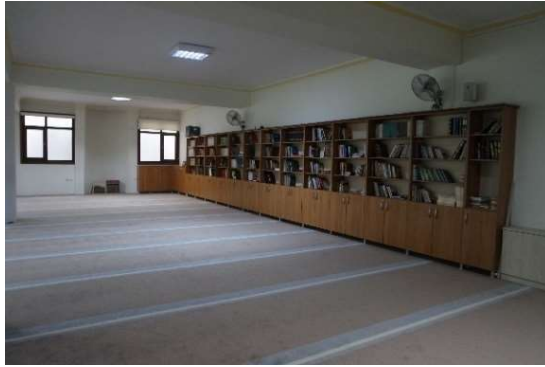
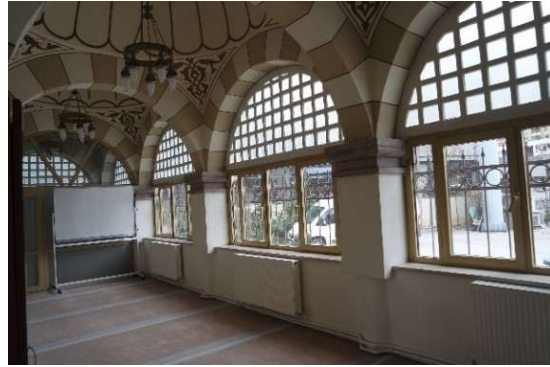
Resim 5.7. Firdevs Camii a) kütüphane, b) derslik

Caminin bodrum katında bulunan kütüphane salonu Cuma namazlarında veya ihtiyaç olduğunda mescit olarak kullanılmaktadır. Harimin sağında ve solunda iki derslik bulunmaktadır. Dersliklerden biri cam bölme ile bölünerek din görevlisi odası

oluşturulmuştur. Derslikler Kur'an kursu olarak kullanılmaktadır. Son cemaat yerinin bir kısmı kapatılarak cami derneği odası olarak ayrılmıştır. Islak hacimler caminin (harimin) altında bodrum katta yer almaktadır, 8 bay ve 1 bayan tuvaleti ile 12 bay, 2 bayan abdest yeri bulunmaktadır. Caminin arka tarafında yer alan şadırvan da 12 kişilik abdest yeri vardır. Engelli tuvaleti bulunmakla birlikte ıslak hacimler engelli girişine ve kullanımına uygun değildir. Islak hacimler harim alanının altında bulunmaktadır.

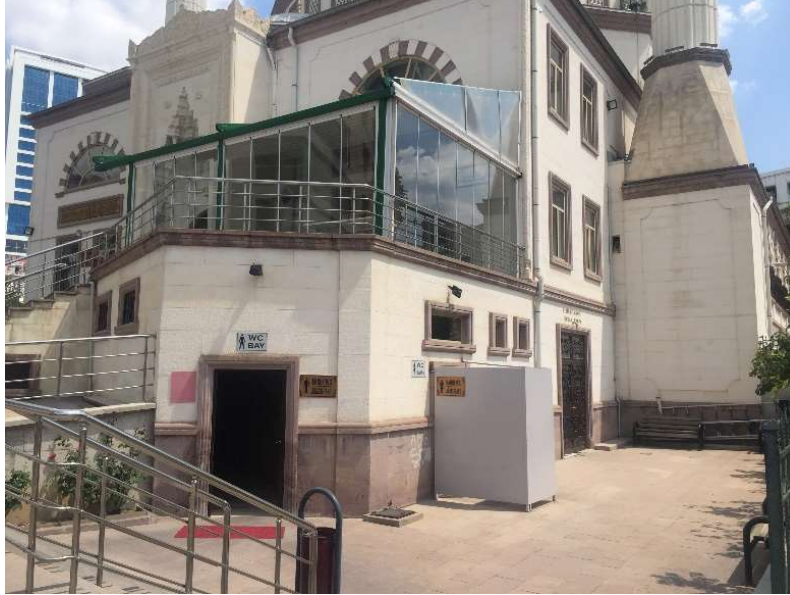
Resim 5.9. Firdevs Camii abdesthane ve tuvalet girişleri

Abdesthane ve tuvaletlerin caminin en çok görünen cephesi olan Muhsin Yazıcıoğlu Caddesi'ne bakan yönde yer alması (Resim 5.9.), caminin lojmanı olmadığı için cami derneğinin toplanan bağışlar ile din görevlilerine lojman kiralaması hem din görevlileri tarafından hem de cemaat tarafından dile getirilen sorunların başında gelmektedir.

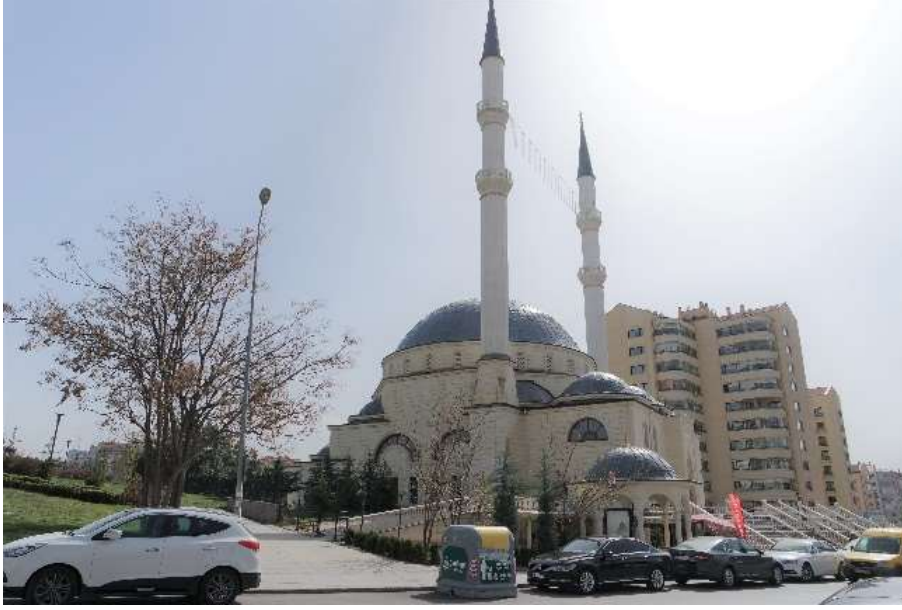
Resim 5.11. Sebahattin Yıldız Camii

Klasik formda olan kubbeli camide, iki minare bulunur. Cami ana girişi 1425. Cadde üzerinden olup, Ay Yıldız Parkı tarafında daha çok bayan cemaatin kullandığı bir giriş kapısı daha bulunmaktadır. Altında dükkanlar bulunan cami yükseltildiğinden çok sayıda basamakla girişe ulaşılır. Girişin sol tarafında klasik formda şadırvan yer alır. Caminin arka tarafında cenaze namazı kılınabilmesi için musalla taşı yer alır. Din görevlisi, caminin banisin yakınları, akrabaları için ya da cemaatten istek gelmesi üzerine seyrek de olsa cenaze namazı kılındığını belirtmiştir. Engelliler, park tarafındaki rampadan camiye ulaşabilmektedir, harim dışında diğer mekanlara engelli erişimi yoktur. Toplam kapasitesi 1000 kişi olan camide, yaklaşık 150 kişi kapasiteli mahfil kadın cemaate ayrılmıştır. Mahfile ayakkabılık bölümünün solunda bulunan merdivenle çıkılır. Cami altında Kur'an kursu, 4-6 yaş çocuk yuvası, çay ocağı, berber, terzi ve emlak danışmanlık dükkanları yer almaktadır. Abdesthane ve tuvalet bodrum katta bulunur, 8 bay, 2 bayan tuvalet, ile 15 bay abdest yeri bulunmaktadır. Tuvaletler harim alanı altının dışında bir yerde konumlandırılmıştır. Bayanlar için abdest yeri olmakla birlikte, kullanıma uygun/kullanılabilir durumda değildir. Camiye sonradan ilave edilen şadırvanda 8 abdest yeri vardır.

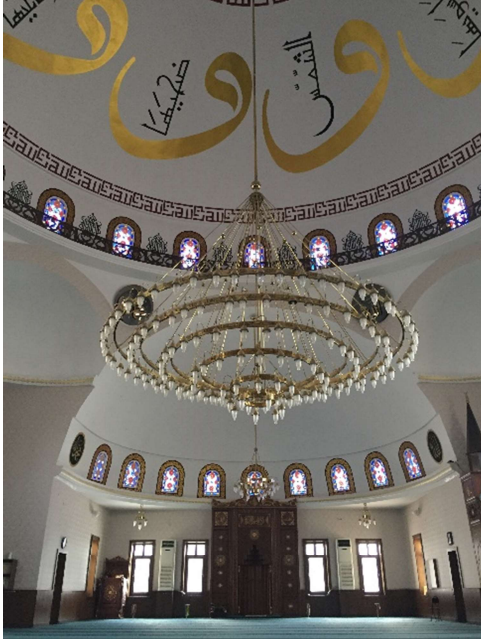
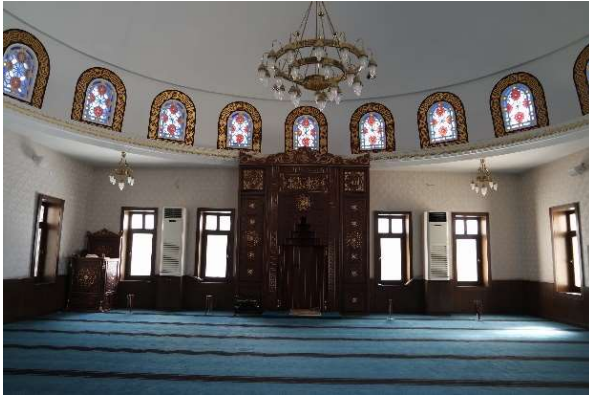
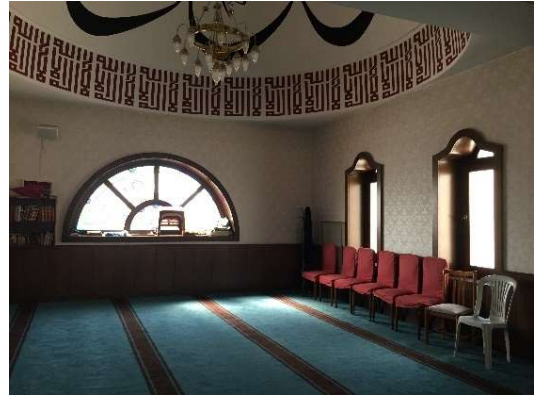
Resim 5.13. Sebahattin Yıldız Camii iç mekan fotoğrafları, a) harim, mihrap yönü, b) harim, mahfil yönü, c) mihrap nişi, d) kadınlar mahfili

Cami içinde duvarlar kubbe başlangıcındaki sövelere kadar duvar kâğıdı kaplanmıştır. Kubbe içlerinde kalem işi ile hat yazıları bulunur. Arapça vav harfinin (و) camide süsleme unsuru olarak yoğun şekilde kullanıldığı görülmektedir. Kubbe içlerinde, mahfil, müezzin mahfili, kedi yolu korkuluklarında kemerli pencerelerin altında vav harfi süsleme unsuru olarak kullanılmıştır. Harimde duvarlar yaklaşık 90 cm seviyesine kadar ahşap etek kaplanmıştır. Mihrap, minber, vaaz kürsüsü, müezzin mahfili ve cami giriş kapıları ahşaptır. Aydınlatma kubbeden sarkan avizelerle yapılmaktadır.

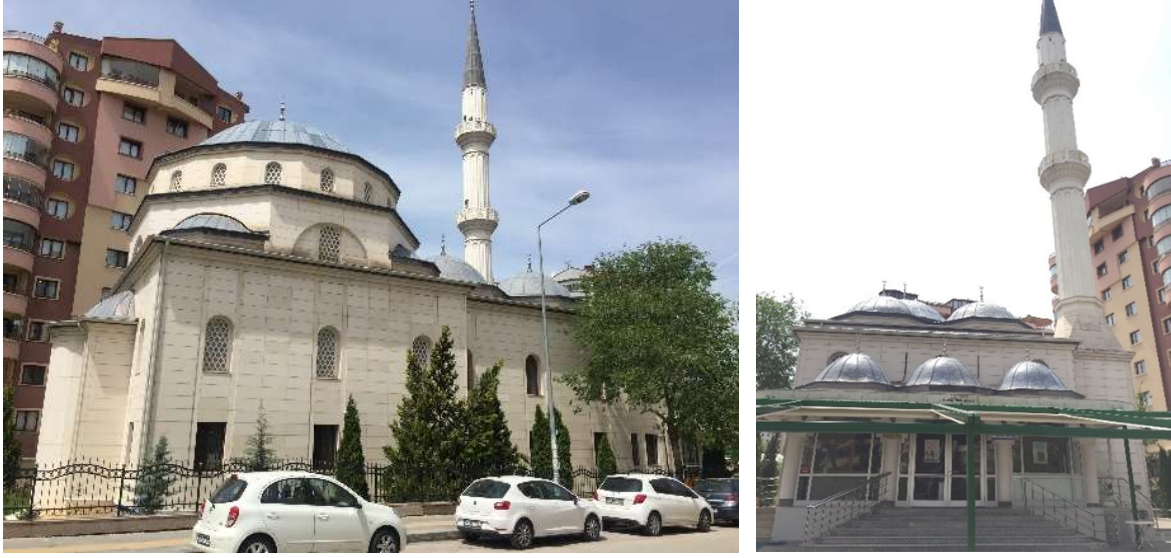
Resim 5.15. Çukurambar Merkez Tuğba Altınok Camii Cephe Fotoğrafları

Klasik formda kubbeli olan camide bir minare bulunur. Cami girişinde ayakkabılık bölümü ayakkabılık dolabı ile bölünerek bayan girişi ayrılmıştır. Bayanlar için namaz kılma alanı mahfildedir. Mahfile harim içinden bir başka merdivenle daha çıkılmaktadır. Cami girişinde

eđimi uygun olmasa da rampa bulunmaktadır. Zemin kat dıřındaki birimlere engelli eriřimi bulunmamaktadır.

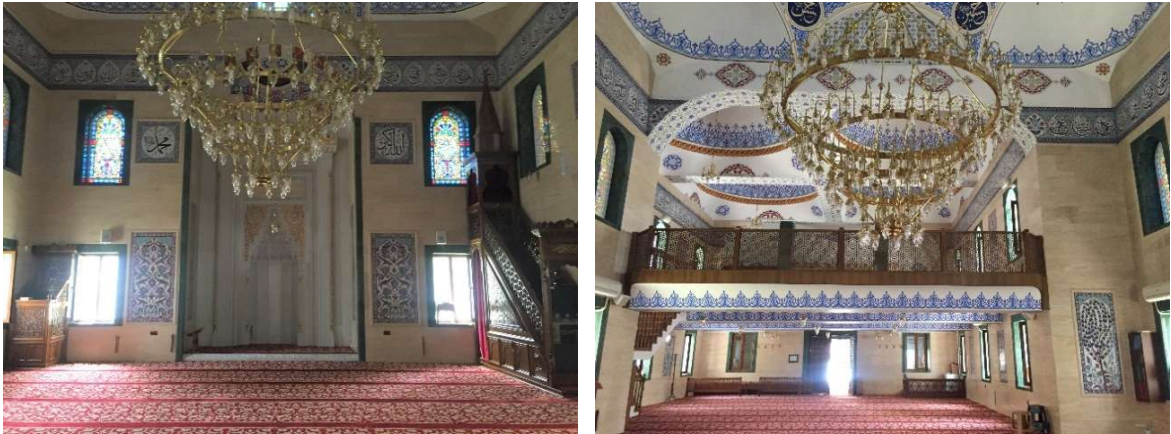
Resim 5.16. Çukurambar Merkez Tuğba Altınok Camii, harim

Cami toplam kapasitesi yaklaşık 750 kiřidir. Bayanlar mahfili yaklaşık 200 kiřiliktir. Vakit namazlarında yoğunluk en az olduęu vakitler 20-25, yoğun olduęu vakitlerde ise 40-50 kiři arasındadır. Cuma namazlarında harim ve mahfil yetersiz kalmakta yaklaşık 100 kiři avluya tařmaktadır. Teravih namazlarında ilk gnler yoğun olmakla birlikte ilerleyen gnlerde yaklaşık 1/3' kadar cemaat olmaktadır.

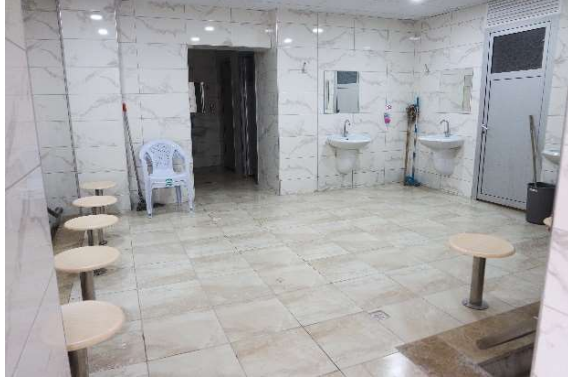
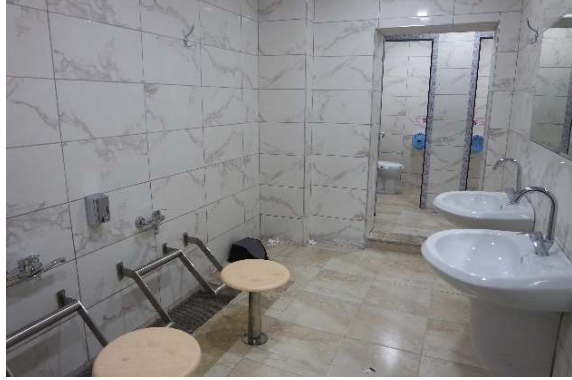
Resim 5.17. ukurambar Merkez Tuęba Altınok Camii bay ve bayan abdesthane ve tuvaletleri

Bodrum katta yer alan ıslak hacimlerde 4 bay, 2 bayan tuvaleti ile 7 bay, 2 bayan abdest yeri bulunmaktadır. Engelli tuvaleti ve řadırvan yer almamaktadır. Islak hacimler son cemaat yerinin altında yer almaktadır.

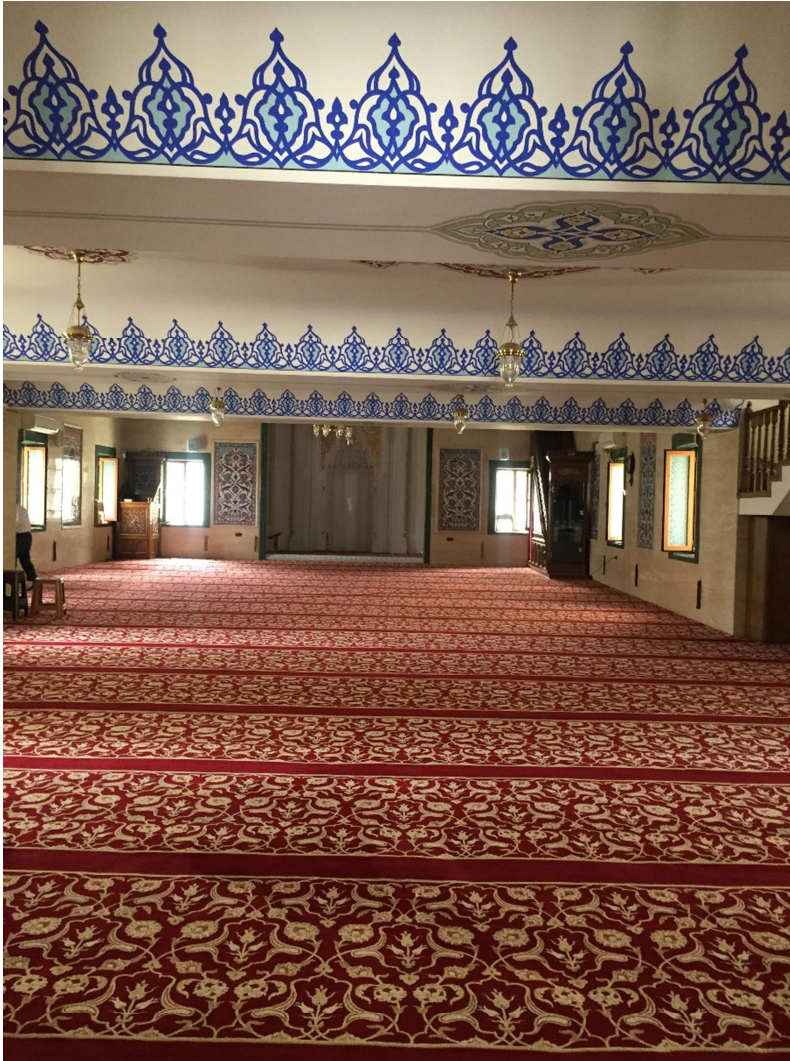
Resim 5.19. Çukurambar Merkez Tuğba Altınok Camii mahfil altı giriş bölümü

Mahfil katın kible yönünde geniş olması, mihrabın etrafında çok sayıda koyu renkli müzeyyen pencerelerin bulunması camiyi basık ve karanlık hale getirmiştir. Güneşli günlerde ve gündüz saatlerinde dahi cami içinde gün ışığı yeterli olmaması çok sayıda kullanıcı tarafından eleştirilmektedir.

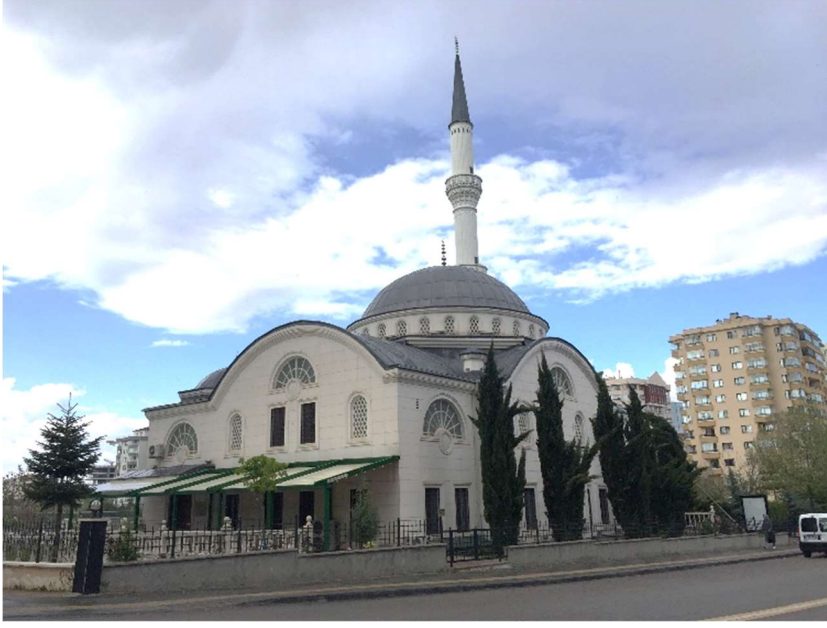
Resim 5.20. Zeynep Saleh Alp Camii

Klasik formda kubbeli ve tek minarelidir. Kibleye dik olan karşılıklı iki kapı ile ayakkabılık/son cemaat yerine girilir. Buradan harime ve merdivenle mahfile ulaşılır. 1464. Sokak yönünden girişte bodrum katta bulunan ıslak hacimlere, Kur'an kursu ve 4-6 yaş çocuk yuvası bulunur. Islak hacimlerde 3 bay, 2 bayan, 1 engelli tuvaleti, 8 bay, 2 bayan abdest alma yeri bulunmaktadır. Islak hacimler harim alanının altında yer almaktadır. Bayan abdesthane ve tuvaleti temizlik görevlisi tarafından genellikle kilitli tutulmaktadır. Camide şadırvan bulunmamaktadır.

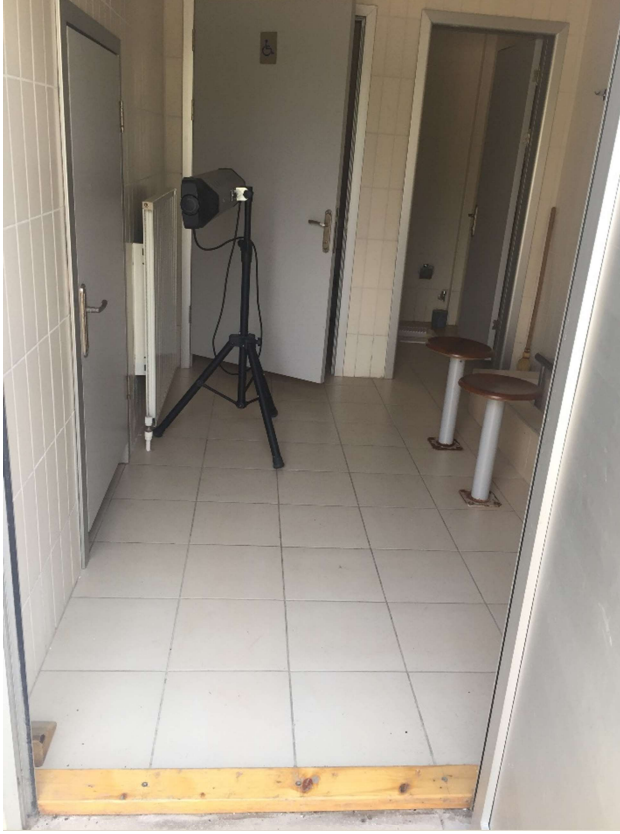
Resim 5.23. Zeynep Saleh Alp Camii bayan tuvalet/abdesthane girişı

Kadın cemaatin camiye en sık geldiđi dönem Ramazan ayında teravih namazlarıdır ve cemaat profili daha çok orta yaşlı ve üstündeki yaş grubuna dahildir. Abdesthane ve tuvaletlerin genellikle kilitli tutulması, kadınlara sadece mahfilde yer ayrılmış olması özellikle yaşlıların zorluk yaşamasına neden olmaktadır. Engelli tuvaleti bulunmasına rağmen Resim 5.23'te görüldüğü üzere tuvalet girişinde eşik bulunduğundan engelli kullanımına uygun değildir.

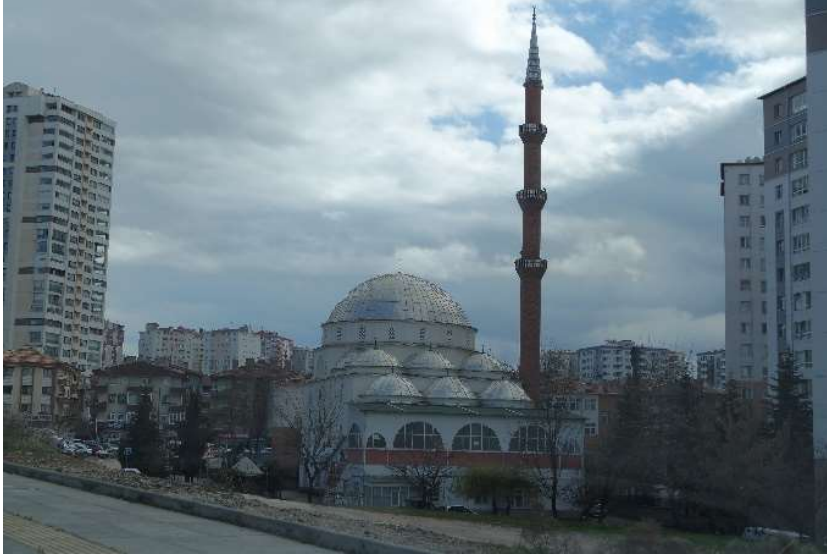
Resim 5.24. İşçi Blokları Merkez Camii

Klasik formda olan kubbeli camide, bir minare bulunur. Son cemaat yeri daha sonradan kapatılıp önüne bir ilave yapılmıştır. Ayakkabılık ve son cemaat olarak kullanılan bu ilavenin hangi tarihte yapıldığı bilinmemektedir. Caminin zemin katında kışın vakit namazlarının kılındığı küçük bir mescit, ve din görevlileri lojmanı bulunur. Harim, son cemaat yeri ve ayakkabılık bir üst kattadır, çok basamaklı merdiven ile ulaşılır. Mahfile çıkış kapısı Cuma ve teravih namazları dışında kilitli tutulmaktadır. Vakit namazlarına gelen kadın cemaat için son cemaat yerinin bir kısmı bölünmüştür.

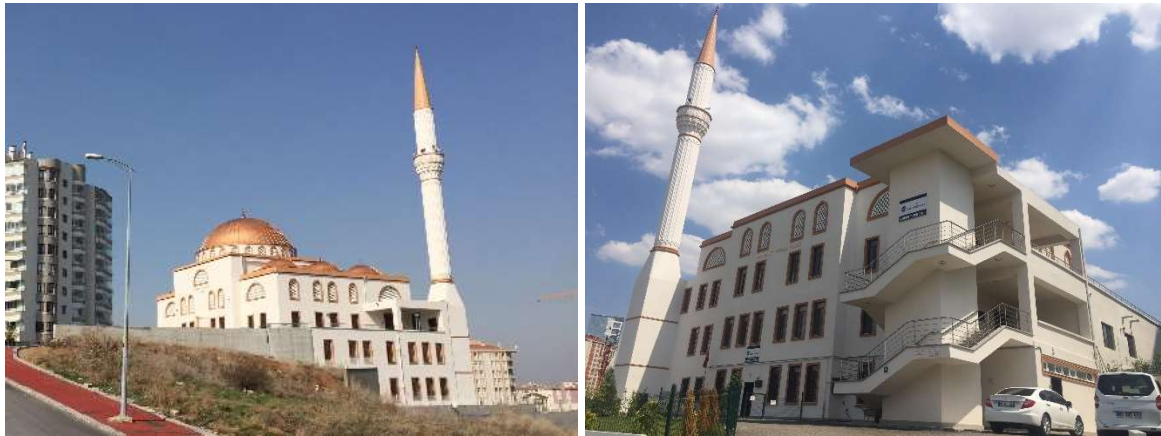
Resim 5.27. Mahmut Torun Camii

Klasik Osmanlı üslubunda merkezi kubbeli olan yapının 1 adet minaresi bulunur. Yapıya kibleye dik olarak karşılıklı iki kapıdan girilmektedir. Bu kapılar ayakkabılık bölümüne açılır. Ayakkabılığa bakan 2 çift kanatlı ahşap kapı bulunmaktadır. Bu kapıların biri esas harim kısmına açılırken diğer kapı harime paralel daha küçük bir alana açılır. Simetrik olarak iki tarafta da bu küçük harim bölümü bulunmaktadır. Bu alanlardan kiblenin solunda kalan kısım hanımlara ayrılmış bölümdür. Diğer taraf erkek cemaate hizmet etmektedir. Kışın vakit namazlarında ana harim ısıtılmazken, bu küçük harim kullanılmaktadır.

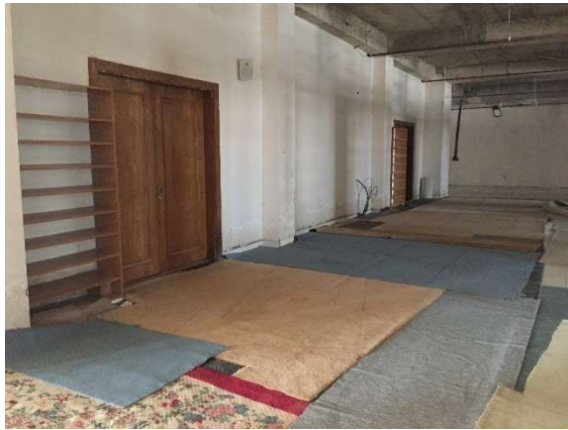
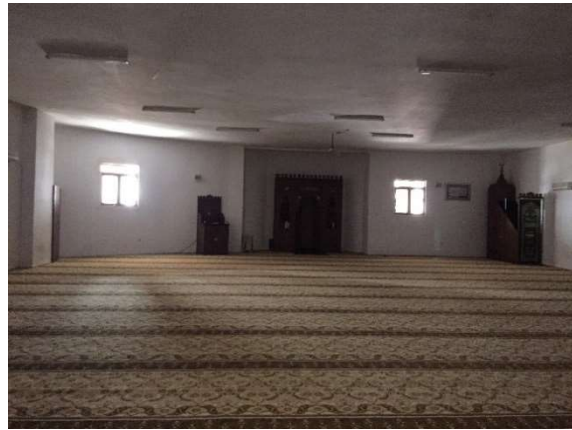
Resim 5.31. Safa Camii, a) 1. bodrum kat geçici ibadet alanı girişi, b) 1. bodrum kat geçici ibadet alanı

Fakat bir yandan şantiye ortamının devam ediyor olması son derece niteliksiz ve tehlikeli bir ortam oluşturmuştur. Dernek yöneticileri ile 25/02/2019 tarihinde yapılan görüşmede caminin Ramazan ayına yetiştirmeyi hedeflediklerini belirtmiştir, fakat cemaat ve çevre sakinleri uzun yıllardadır bitmediğini bu Ramazan ayına yetişmesinin gerçekçi bir hedef olmadığı dile getirmişlerdir. 24/02/2019 tarihinde cami tekrar incelenmiş ve Ramazan ayı geçmesine rağmen tamamlanmadığı görülmüştür.

Cami 1. bodrum kat dışındaki katlara inşaat devam ettiğinden girilememiş, cami künyesine mimari projesi ile birlikte 1. bodrum kattaki namaz kılma bölümü fotoğrafı eklenmiştir.
