**DELİKLİ ÇELİK LEVHALARLA GÜÇLENDİRİLMİŞ TUĞLA DOLGU  
DUVARLARIN KOLONLARI EKSENEL YÜKLÜ BA ÇERÇEVE  
DAVRANIŞI ÜZERİNDEKİ ETKİSİ**

**DOKTORA TEZİ  
İNŞAAT MÜHENDİSLİĞİ ANA BİLİM DALI**

**GAZİ ÜNİVERSİTESİ  
FEN BİLİMLERİ ENSTİTÜSÜ**

**AĞUSTOS 2022**

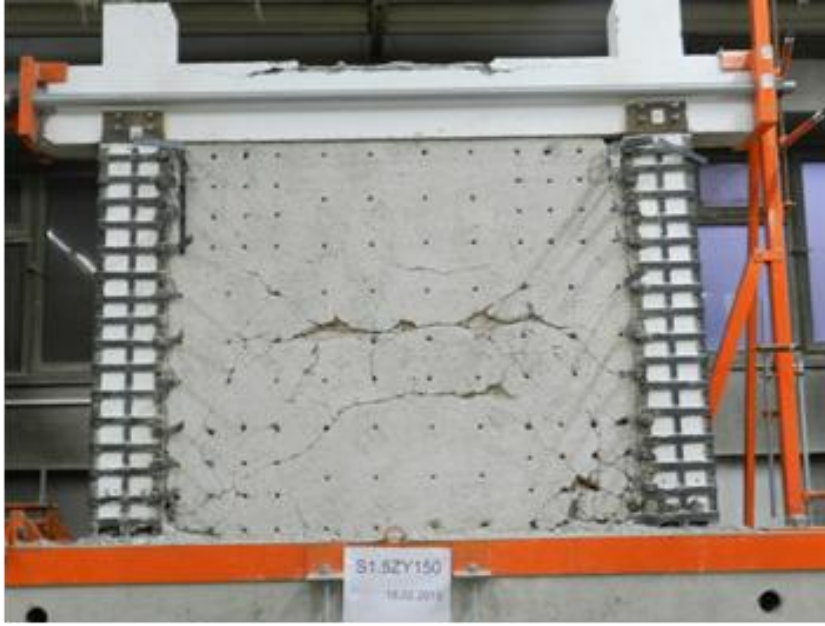
Resim 3.1. Özbek'in (2015) çalışmasına ait S1.5ZY150 deney elemanının deney sonu hasar durumu

yüzeyinin sıva uygulamasında aderans sağlamaması) olduğunu belirtmiş ve araştırmacıları hızlı uygulanabilen, hafif ve çok daha düşük maliyetli malzemelerin arayışına yönlendirdiğini söylemiştir. Özbek'in (2015) çalışmasına ait deney elemanlarından bir tanesinin duvar bütünlüğünü koruduğunu gösteren deney sonu hasar görseli Resim 3.1'de gösterilmiştir.

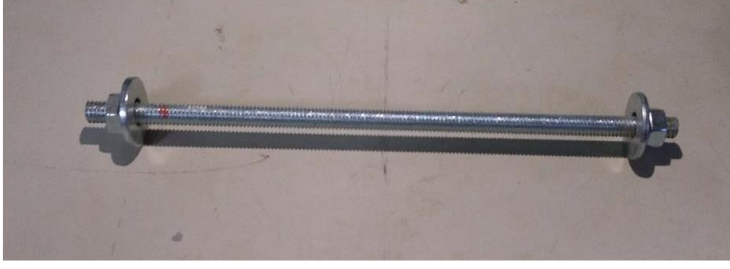
Resim 4.2. Delikli levhaların duvara bağlantısında kullanılan gijon

Bu yöntemde betonarme çerçeve içindeki dolgu duvarın ön ve arka yüzeyine delikli çelik levhalar yerleştirilmiş ve levhaların duvara bağlantısı için duvarda kullanılacak bulon çapından 1mm daha geniş delikler açılmıştır. Deliklerden Ø6 metrik gijonlar yaklaşık 170 mm uzunluğunda geçirilerek gijonların her iki ucuna pul-somun ikilisi takılmış ve levhalar duvara sabitlenmiştir (Resim 4.2). Burada kullanılan pulların çapları levha üzerindeki delik çaplarından daha büyük olması hususunda dikkat edilmelidir.

Duvar güçlendirme işi Özbek'e (2015) ait çalışmayla aynı olup delikli levhalar duvara gijonlar ile bağlandıktan sonra gijonların her iki ucuna takılan somunlar 3,5 Nm torkla sıkıştırılmıştır. Somunlara uygulanan bu tork değeri (3,5 Nm) gijonun akma dayanımının %75'i olup duvarda ezilme hasarı oluşturmayan optimum bir değerdir. Gijonlara uygulanan çekme gerilmesi ile duvarda oluşan basınç gerilmelerinin neden olduğu "poisson" etkisiyle duvar düzlemine dik yönde oluşacak şekil değiştirme zorlanmaları için çalışacaktır. Deney esnasında duvarda oluşan şekil değiştirmenin sonucu olarak gijonlarda ilave çekme gerilmeleri oluşturacaktır. Gijonların akma dayanımında bırakılan %25'lik dayanım payı, deney sırasında gijonlarda oluşacak ilave çekme gerilmelerini güvenli şekilde karşılayabilecek ve duvardaki sargılama basıncının yitirilmesini önleyebilecek düzeydedir. Delikli levhalarla uygulanan güçlendirme yöntemi Özbek'e (2015) ait çalışmayla aynı olup detay ve düşey kesiti üzerinden alınmış elemanter parça detayı Şekil 4.2'de verilmiştir.

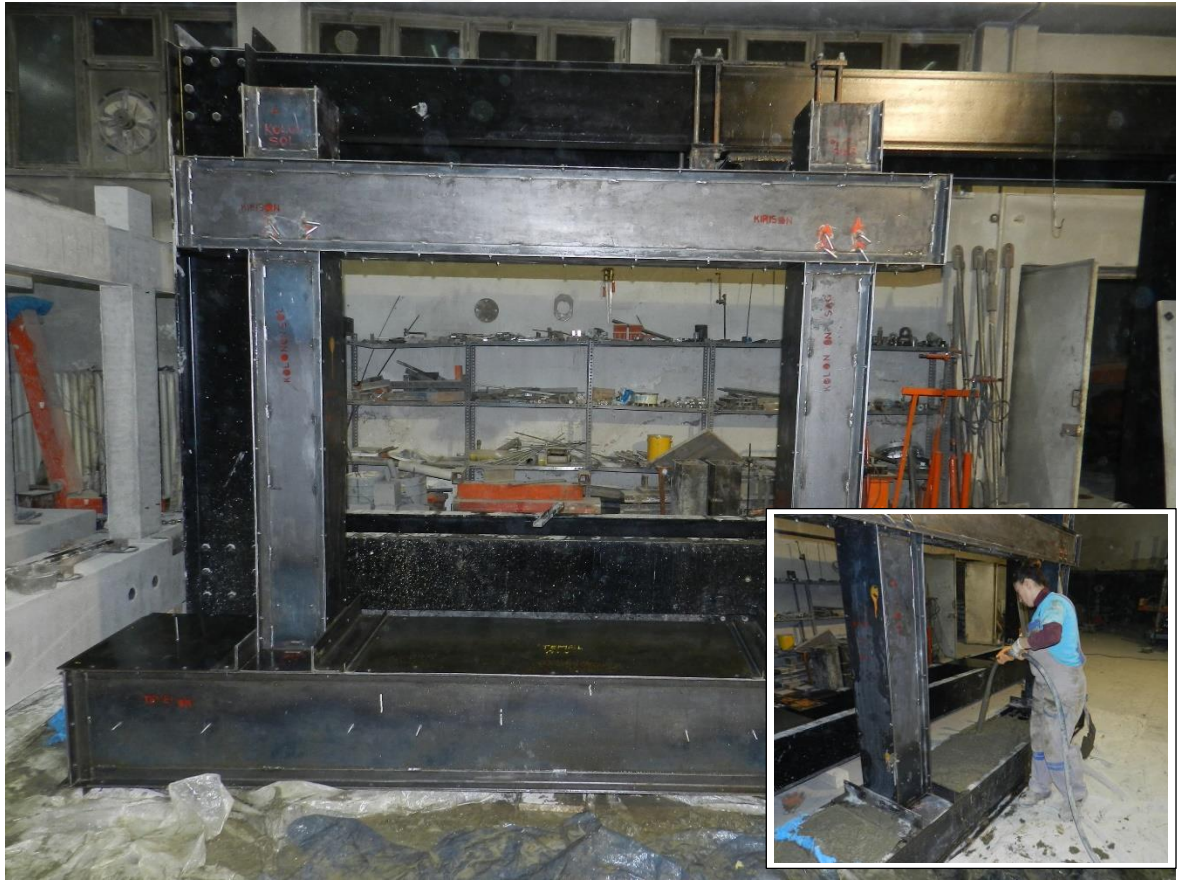
Resim 4.4. Betonarme çerçeve için çelik kalıp ve beton dökümü

Çalışma kapsamında çok sayıda deney elemanı olması nedeniyle betonarme çerçevelerin üretiminde çelik kalıp sistemi kullanılmıştır. Çelik kalıp imalatında 3 mm kalınlığında sac levha kullanılmış olup bu levhaların kaynak ve civatalar ile birleştirilmesi sonucunda tekrarlı sökölüp-takılabilir düşey bir kalıp sistemi oluşturulmuştur. Kalıbın düşey kurulmasının nedeni ise üretilecek betonarme çerçevenin gerçek üretimde olduğu gibi düşey yönlü beton dökülerek oluşturulmasıdır (Resim 4.4). Çerçeve betonunun dökümünde sırasıyla önce temel betonu dökülmüş zaman kaybetmeden temel kalıbının üst kapakları kapatılmıştır. Betonun prizini almasına izin verilmeden kapatılan temel kapakları sayesinde önce kolonların sonrasında kiriş betonunun dökümü yapılmıştır. Beton dökümü esnasında betonun yerleşimi ve sıkıştırılmasında vibratör kullanılmıştır. Betonarme çerçevenin kalıbı yaklaşık iki gün sonra sökülüş ve betonun dayanımının düşük olması hedeflendiği için sökülüş sonrasında da kür uygulaması yapılmamıştır.

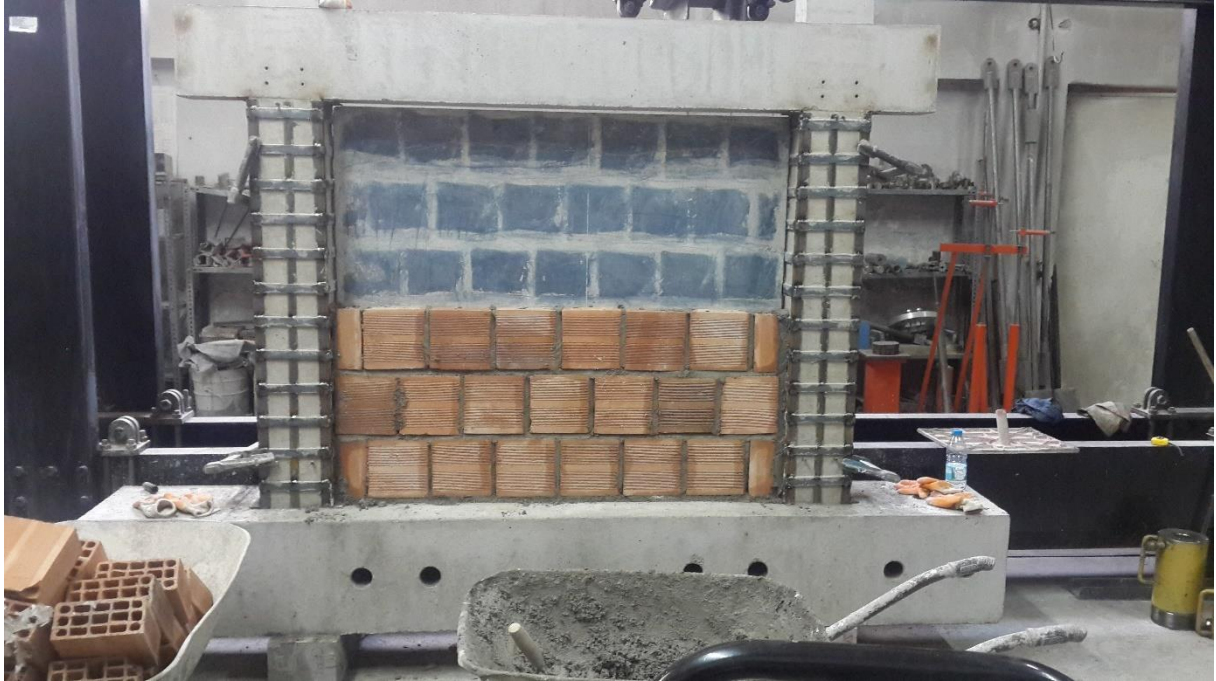
Resim 4.5. Tuğla dolgu duvar imalatı

Betonarme çerçeve içinde yer alan 1210 x1410 mm boyutlarındaki boşluğa tuğla duvar örülmüştür. Örülen duvarda piyasada 8,5’luk (85x190x190 mm) olarak bilinen yatay delikli kırmızı tuğla kullanılmıştır. Duvar imalatında kullanılan bu tuğla gerçekteki benzer olarak delikleri yatay yönde gelecek şekilde kullanılmıştır. Duvarın örülmesi sırasında tuğlalar arasındaki yatay ve düşey derzler yaklaşık 10 mm kalınlığında sıva harcı ile doldurulmuştur (Resim 4.5). Tuğla dolgu duvar imalatında son uygulama olarak duvarın her iki yüzü yaklaşık 15 mm kalınlığındaki çimento-kum-kireç karışımından oluşan sıva harcı ile sıvanmıştır (Şekil 4.3 ve Resim 4.6). Çalışma kapsamındaki bütün dolgu duvarlar tek bir kişi tarafından sıvası yapılarak tek tip işçilik hizmeti alınmış standart üretim yapılmaya çalışılmıştır. İmalatta kullanılan sıva ve derz harçlarının dayanımlarını belirlemek için hazırlanan her yeni karışımdan ayrı ayrı 150x150 mm boyutlarında küp numuneler alınmıştır. Duvar köşelerinde oluşan ezilmeye neden olduğu bilinen tuğla dayanımının zayıf yönü (delikleri düşeyde) gelecek şekilde yerleştirilen kırılmış yarım tuğla ile duvar örümü gerçekteki benzer durum yansıtılmaya çalışılmıştır.

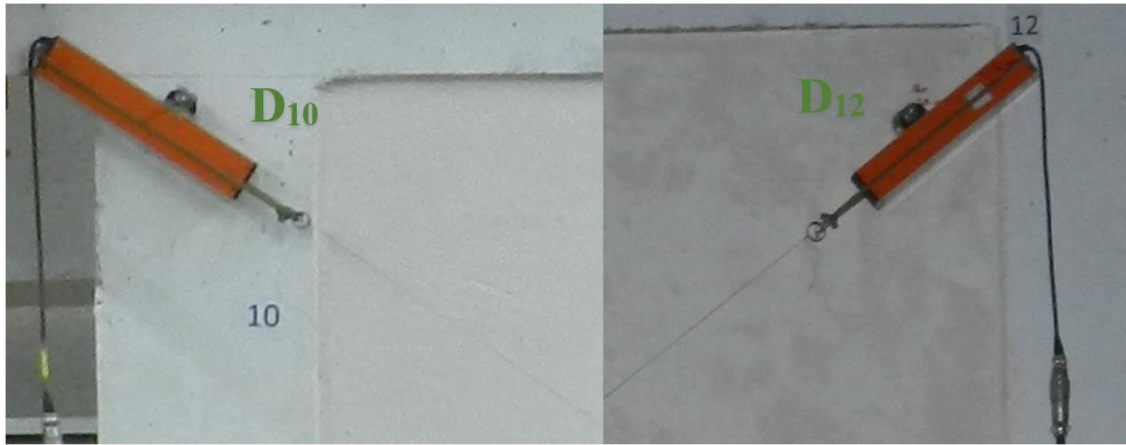
Resim 4.11. Kayma deformasyonu için ölçümü alınan deplasman ölçerlerin yerleşimi

elemanının ön yüzünde kolonlara mesnetlenen 10 -11 numaralı (D10-D11), 100 mm genliğe sahip deplasman ölçerler betonarme çerçevenin kayma deformasyonu için yerleştirilirken, deney elemanının arka yüzünde duvara mesnetlenen 12 -13 numaralı (D12-D13), 100 mm genliğe sahip deplasman ölçerler ise dolgu duvarın kayma deformasyonunu hesaplamak için yerleştirilmiştir (Resim 4.11). Sistemde ileri ve geri yönde hareket olmasından ötürü kolon ve duvarlara yerleştirilen deplasman ölçerlerde her iki yönde okuma yapabilmesi için diyagonal ölçüm düzeni oluşturulmuştur. Deplasman ölçerlerin okuma yapan metal uçları lastikli bir ölçüm mekanizması oluşturulmuş ve ölçümler diyagonalden esneme özelliği minimum sıfır yakın olan misina ipleri kullanılarak yapılmıştır. Burada deplasman ölçerin her iki yönde çalışabilmesi için sistem sıfır konumunda iken deplasman ölçerin orta değeri başlangıç olarak verilmiştir.

Deney elemanlarının üzerinde ayrıca betonarme çerçeve ve dolgu duvarın kayma deformasyonlarını hesaplamak için deplasman ölçerler kullanılmıştır (Şekil 4.5). Deney

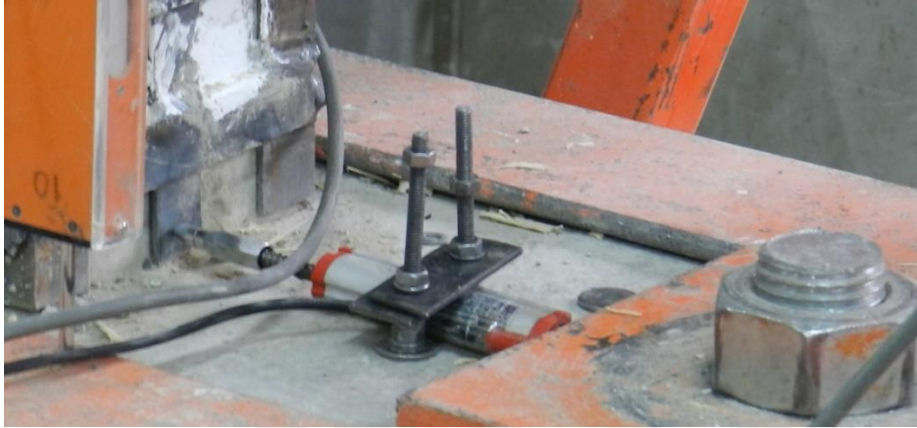
Resim 4.12. Temel-kolon arayüzündeki rölatif yatay ötelenme kontrolü (Özbek, 2015)

14 numaralı (D14) lineer potansiyometre ölçüm cihazı ile sisteme verilen yatay yük etkisinde temel ile birleşen kolon alt uçlarının ara yüze göre rölatif yatay hareketi kontrol edilmiştir (Şekil 4.5). Özbek'e (2015) ait çalışmada temel ile kolon arakesitinde rölatif ötelenme gözlenmiş ve bu çalışmada temel-kolon arakesitine olabildiğince en yakın yere 14 numaralı (D14) lineer potansiyometre yerleştirilerek bu bölgeden de ölçüm alınmıştır (Resim 4.12).

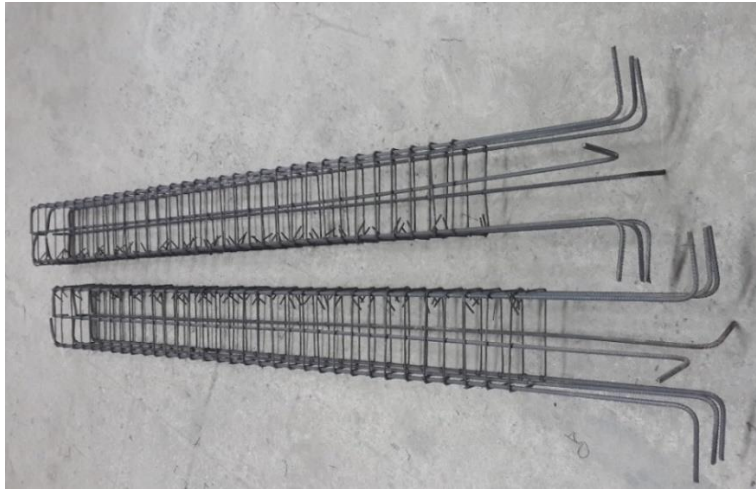
Resim 5.2. Kolon etriye detayı

sistemin de taşıma gücünde artış olacağı ön görülmüştür. Oluşacak artışın doğal bir sonucu olarak sistemin kolonlarına aktarılan kesme kuvvetinin de artması olacaktır. Bu nedenle kolonların enine donatıları ve kesmeye karşı alınan ek önlemler tekrar gözden geçirilmiştir. Yapılan hesaplar neticesinde bu çalışma kapsamındaki bütün deney elemanlarında kolon etriyelerinin sıklığı 2 kat arttırılmış ( $\text{Ø}4/100'$  den  $\text{Ø}4/50'$  ye), çelik mantolamada enine yönde kullanılan lamaların sıklığı ise %25 (lamalar arası mesafe 75 mm' den 100 mm'ye) azaltılmıştır (Resim 5.2 ve Şekil 5.1). Bu yapılan değişiklikle beraber kolonların, oluşacak kesme kuvvetlerini güvenle taşıyabilmesi sağlanmıştır.

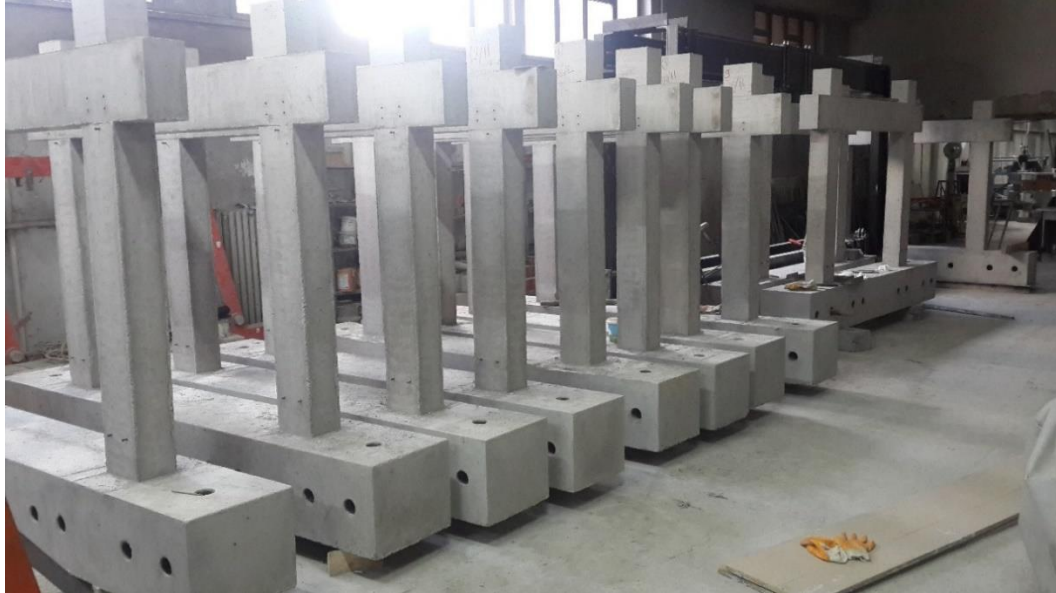
Resim 5.4. Üretilmiş betonarme çerçeveler

Eksenel yük etkisindeki elemanların betonarme çerçeveleri önceden üretilmiş olup deneye hazır hale getirilmiş referans ve güçlendirilmiş duvarlı deney elemanlarında kirişlerin

kesmeye karşı güçlendirilmesi donatı ile mümkün olmamaktadır (Resim 5.4). Bu nedenle mevcut kirişin dışardan sargılanması ile kesme kapasitesi artırılmaya çalışılmıştır.

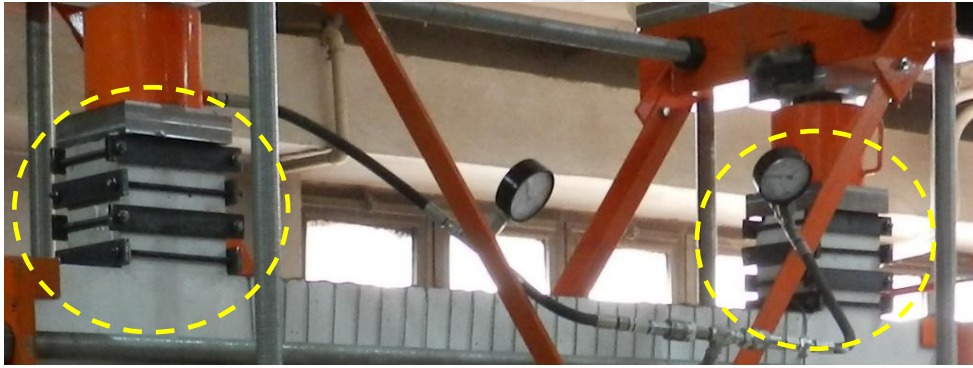
Resim 5.6. Kolon üst ucu güçlendirme

Referans elemanlardan önce deneyi yapılan S1LY200 deneyinde, kolonlara uygulanan eksenel yükten dolayı açıkta bırakılan kolon uçlarında hasarlar oluşmuştur. Oluşan bu hasarlar düşük beton dayanımı, yetersiz etriye ve sargılama bölgesinin olmamasından ezilme, kabuk betonu dökülmesi ve ufalanmalar şeklinde görülmüştür. Eksenel yükleme sisteminde yük alanının değişmesiyle sorun oluşturabilecek bu durumun sınırlandırılabilmesi açısından açıkta bırakılmış olan kolon uçlarının güçlendirilmesine ihtiyaç duyulmuştur. Yapılacak olan güçlendirme, çelik lamaların şaşırtmalı dizilerek ard germeli gijonlarla bağlanması ile uygulanmıştır (Resim 5.6). Çalışma kapsamındaki deney elemanlarının betonları önceden dökülmüş olduğu için söz konusu takviye, sorun yaşanan deney elemanından sonra diğer bütün deney elemanlarına uygulanmıştır.

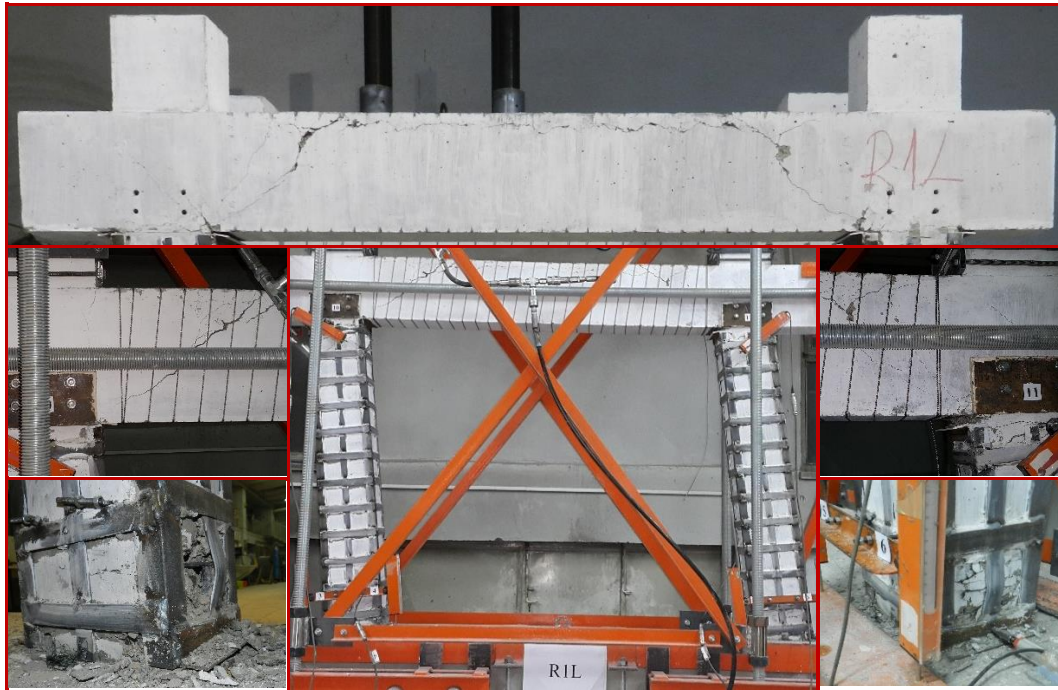
Resim 5.8. R1L deney elemanı göçme modu

Yapılan güncellemeler sonucunda betonarme çerçeveden oluşan R1L elemanı, beklenildiği üzere kolon uçlarında oluşan mafsallar sonucu göçmeye ulaşmıştır. Kolonlara uygulanan eksenel yük ile kolon alt yüzü ile temel arasındaki ötelenme sınırlanmıştır. Eksenel yük etkisindeki bu deneyde kolonların kesmeye karşı güçlendirilmesi ile kiriş zayıf duruma düşmüştür. Beton dayanımının planlandığı gibi düşük olması sonucunda kiriş alt ve üst yüzünde aderans çatlakları oluşmuştur. Kirişin kolonlara saplanan uç bölgelerindeki kesme hasarı ve kiriş üst yüzeyinde oluşan aderans çatlakları çelik kablo sargılanması ile sınırlı kalmış, kirişin kesilerek kırılmasını önlemiştir. Üst kolon uçlarında ve yükleme yapılan kiriş ucunda alınan önlemler sonucunda bu bölgelerde hasar oluşmadığı ve uygulamanın başarılı olduğu görülmüştür. Kolon uçlarında oluşan mafsallarda beton ezilmiş, kolon boyuna donatıları burkulmuştur (Resim 5.8). Deney, yatay ölçüm cihazının kapasitesinin bitmesiyle sona erdirilmiştir.

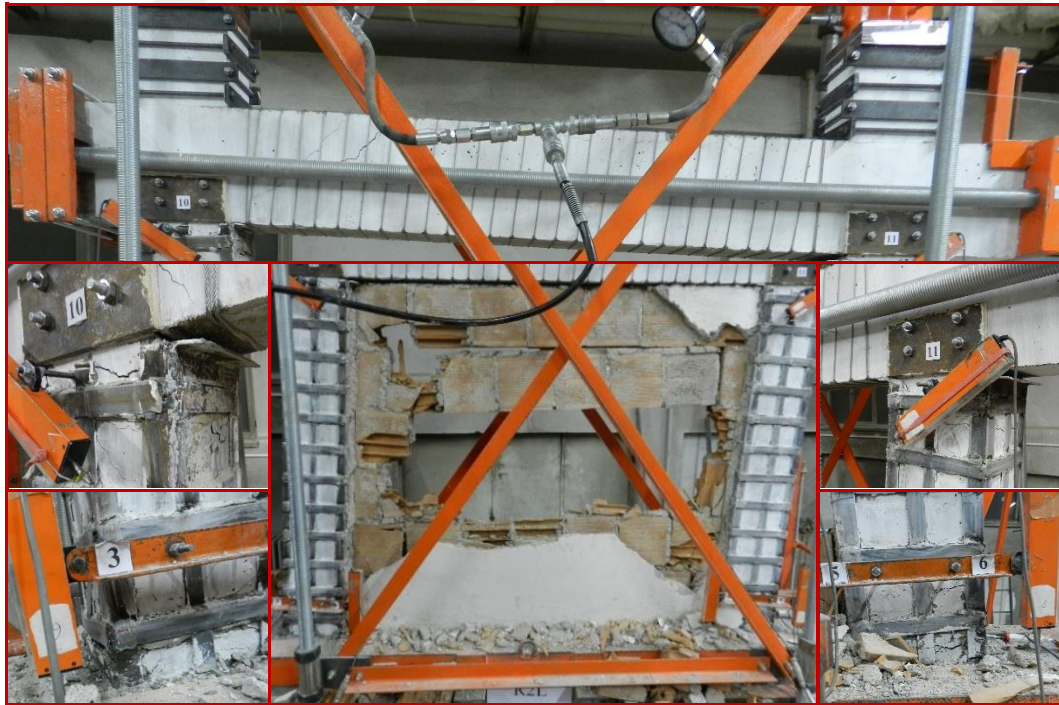
Resim 5.12. R2L deney elemanı göçme modu

Kolonlarına düşük düzeyde aksenal yük uygulanan R2L referans elemanının deneyinde ileri yönde 110 kN da duvar sağ üst köşe-sağ kolon üst bölgesinde yüzey ayrılması görülmüş ve kiriş sol ucu birleşim bölgesinde 135 derecelik ilk kılcal çatlağa rastlanmıştır. Sisteme uygulanan depremi benzeştiren kuvvet etkisiyle dolgu duvarda oluşan diyagonal basınç kuvvetleri sonucu geri yönde 130 kN da duvar orta bölgesinde kılcal düzeyde çatlaklar gözlenmeye başlamış, aynı zamanda duvar sol üst köşesi ile kolon arasında 3 mm ayrılma görülmüştür. İlerleyen çevrimlerde duvar orta bölgesindeki diyagonal kılcal çatlaklar gelişerek genişliği 0,3 mm olan ana çatlaklara dönüşmüş ve geri yönde maksimum yük olan 160 kN da duvar orta bölgesinde ezilme gerçekleşmiştir. İleri deformasyonlarda tuğla duvar ile kolon arasındaki temas yüzeyinin azaldığı ve bu temasın kolon serbest yüksekliğinin %50' si oranında olduğu görülmüştür. Duvar orta bölgesindeki ezilme alanı büyümüş ve dökülmeler gerçekleşmiştir. Diğer referans elemanlarda olduğu gibi bu elemanın temel üst kotu kolon alt uçlarında da plastik mafsallar oluşmuş, kirişin kolana saplanan uç bölgelerinde oluşan kesme hasarı ve kiriş üst yüzeyindeki aderans çatlakları çelik kablo sargılanması ile sınırlı kalmış, kirişin kesilerek kırılması önlenmiştir. Deney, yatay ölçüm cihazının kapasitesinin bitmesiyle sona erdirilmiştir (Resim 5.12).

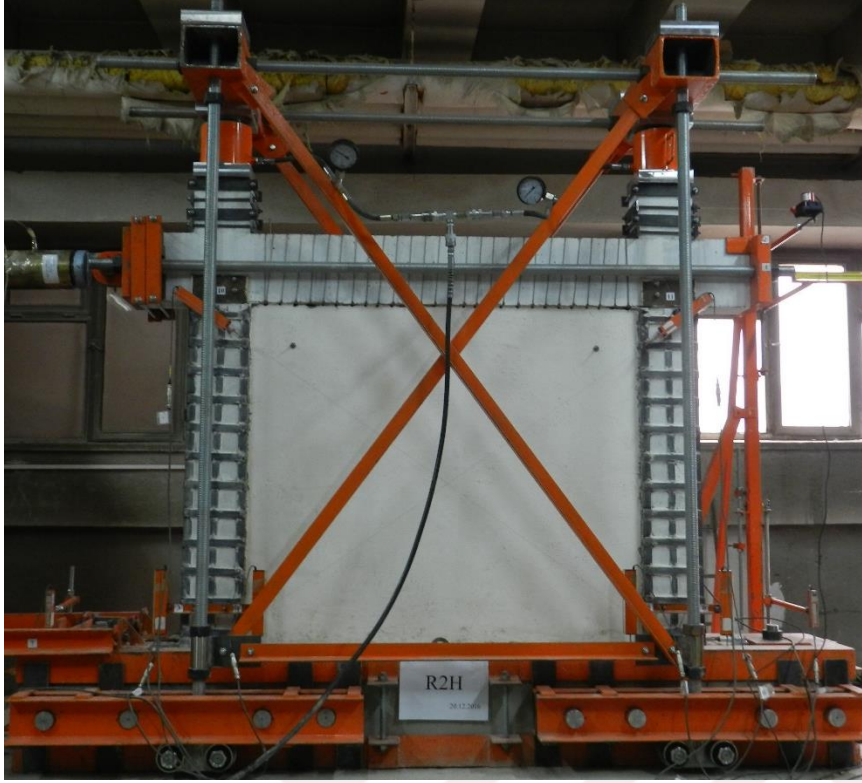
Resim 5.13. R2H deney elemanı

R2L referans deney elemanı ile aynı özelliklere sahip ancak kolonlara uygulanan eksenel yük düzeyi yüksek olup iki katı eksenel yük uygulanacak olan, Resim 5.13’te gösterilen dördüncü ve sonuncu referans elemanı R2H oluşturulmuştur.

Kolonlarına yüksek düzeyde eksenel yük uygulanan R2H referans elemanının deneyinde ise ileri yönde 100 kN da duvar sağ üst köşe-sağ kolon üst bölgesinde yüzey ayrılması görülmüş ve kiriş orta bölgesinde kılcal seviyede çatlağa rastlanmıştır. Sisteme uygulanan depremi benzeştiren kuvvet etkisiyle dolgu duvarda oluşan diyagonal basınç kuvvetleri sonucu ileri yönde 120 kN da duvar orta bölgesinde kılcal düzeyde diyagonal çatlaklar gözlenmeye başlamış, duvar sağ üst köşesi ile kolon arasındaki ayrılmanın 3 mm olduğu görülmüştür. İlerleyen çevrimlerde duvar orta bölgesindeki diyagonal kılcal çatlakların sayısında artış gözlenmiş ve çatlaklardan biri çatlak genişliği 3 mm olan ana çatlağa dönüşmüştür. Duvar maksimum yük olarak ileri yönde 155 kN ve geri yönde 150 kN' a kadar çıkmış ve ileri deformasyonlarda ileri yönde 117 kN da duvar orta bölgesinde ezilme gerçekleşmiştir. Tuğla duvar ile kolon arasındaki temas yüzeyinin azaldığı ve bu temasın kolon serbest yüksekliğinin %50' si oranında olduğu görülmüştür. Duvar orta bölgesindeki ezilme alanı büyümüş ve dökülmeler gerçekleşmiştir. Diğer referans elemanlarda da olduğu gibi kolon alt uçlarında plastik mafsallar oluşmuştur. Kolonlara uygulanan eksenel yük ile kolon alt yüzü ile temel arasındaki ötelenme sınırlanmıştır. Eksenel yük etkisindeki bu deneyde kolonların kesmeye karşı güçlendirilmesi ile kiriş zayıf duruma düşmüştür. Kiriş uç bölgelerinde oluşan kesme hasarı ve kiriş üst yüzeyinde oluşan aderans çatlakları çelik kablo

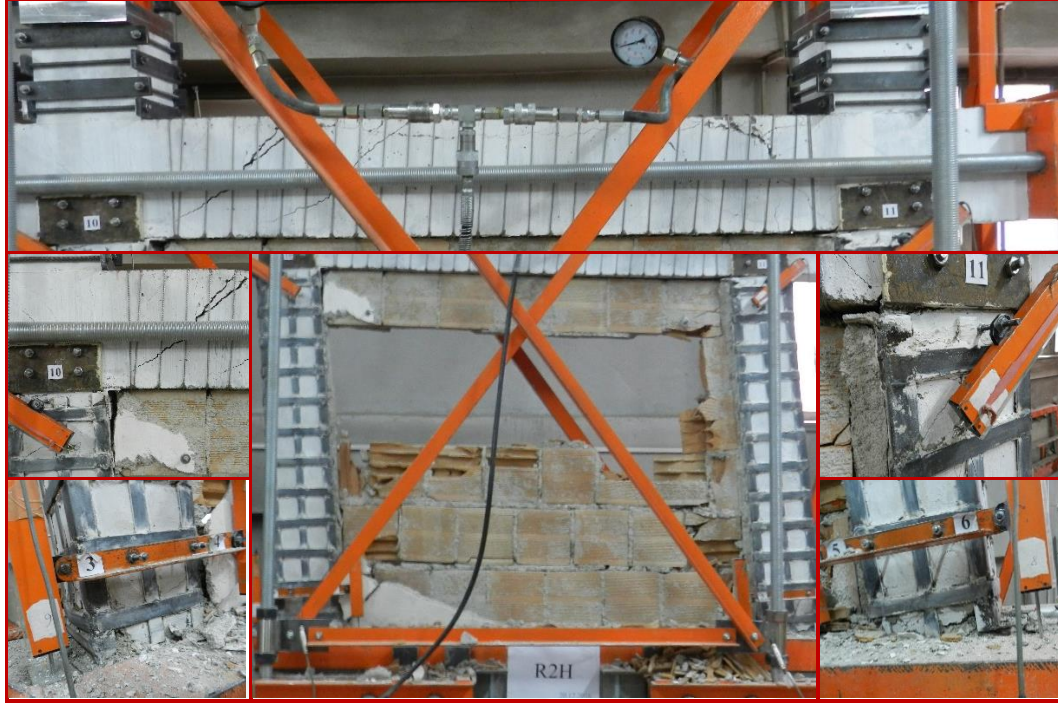
Resim 5.14. R2H deney elemanı göçme modu

sargılanması ile sınırlı kalmış, kirişin kesilerek kırılması önlenmiştir. Deney, yatay ölçüm cihazının kapasitesinin bitmesiyle sona erdirilmiştir (Resim 5.14).

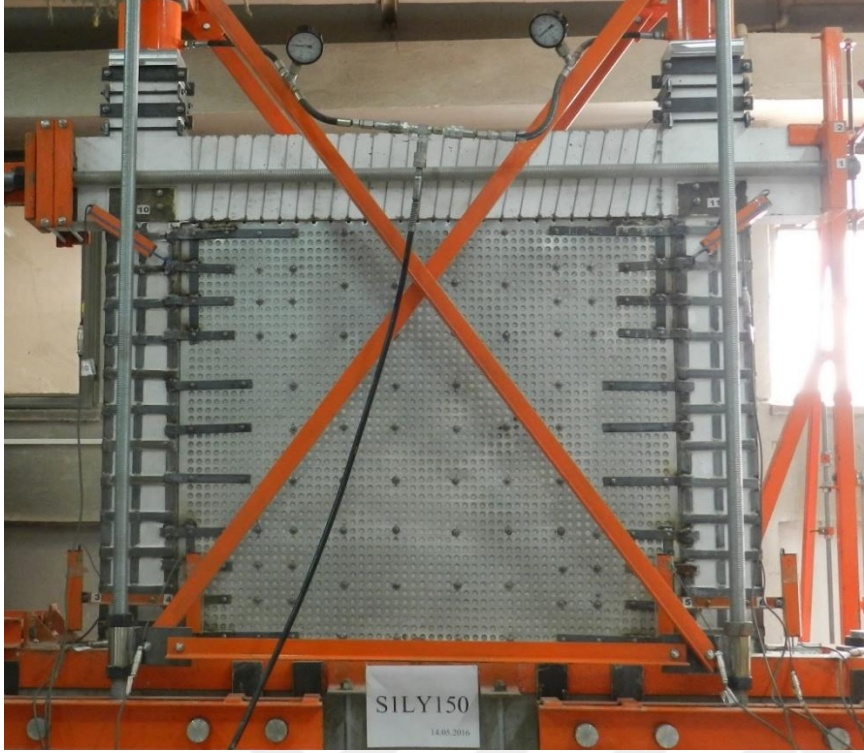
Resim 5.19. S1LY150 deney elemanı

Güçlendirilmiş S1LY150 elemanı, betonarme çerçeve içerisinde imal edilen duvarın (ikinci referans eleman grubu) ön-arka yüzüne 1,0 mm kalınlığındaki delikli çelik levhaların yerleştirilmesi, bu levhaların bulonlarla birbirlerine ve lamalarla kolonlara bağlantısıyla elde edilmiştir. Levhalar, duvar orta bölgesinde 150 mm aralıklı olacak şekilde sonsuz “M6” bulonları ile duvara her iki yüzden karşılıklı bağlanmıştır. Güçlendirilmiş duvarın kolonlara bağlantısı ise duvarın ön-arka yüzünde 25×3 mm kesitli lamalarla, kenar boyunca yatay olarak her bir bulon sırasına yapılmıştır. Bu lamaların bir ucu duvarın kolonlara en yakın aynı hizadaki iki bulonuna bağlanmış, diğer ucu ise kolonlara giydirilen çelik mantonun köşebentleri üzerine alt ve üstten 30 mm uzunluğunda kaynaklanmıştır. Ayrıca duvar köşelerinde oluşacak ezilmeyi geciktirmek için “L” şeklinde çelik takviyeler duvara her iki yüzünden bulonlar ile bağlanmıştır. Temsili kolon ve kiriş uçlarında lokal ezilmelerin oluşarak deney sisteminin çalışmasını engellememesi için bu bölgelerde sargılama yapılarak önlem alınmıştır. Deneye hazır hale getirilen S1LY150 elemanı Resim 5.19’da gösterilmiştir.

Kolonlarına düşük düzeyde aksenal yük uygulanan S1LY150 elemanının deneyinde, temel üst kotu kolon alt ucunda plastik mafsallar oluşmuş, kirişin kolonlara saplandığı uç bölgelerinde ise kesme hasarı ile kiriş üst yüzeyinde oluşan aderans çatlakları çelik kablo sargılanması sonucunda sınırlı kalmıştır. Sisteme uygulanan depremi benzeştiren kuvvet etkisiyle dolgu duvarda oluşan diyagonal basınç kuvvetleri sonucu delikli çelik levhalarda buruşmalar ve dolgu duvarda çeşitli düzeylerde (kılcal ve ana) çatlaklar oluşmuştur. Ancak sistemde oluşan ileri deformasyon düzeylerinde bile delikli çelik levhalar tuğla dolgu duvarın dağılmasını engellemiş tuğla dolgu duvar bütünlüğünün korunmasını sağlamıştır. Deney boyunca duvar ile kolon arasındaki bağlantıların etkin şekilde çalıştığı ve aradaki ayrışmanın sınırlı düzeyde (maksimum 15-20 mm civarında) kaldığı görülmüştür. S1LY150 elemanında duvar ile kolonlar arası temas yüzeyi deney boyunca tam olarak yitirilmemiştir. Duvar köşelerindeki ezilmeyi engellemek için kullanılan L şeklindeki lamalar, köşelerde oluşan hasarların sınırlı düzeyde kalmasında oldukça etkili olmuştur. Kirişte kablo ile uygulanan güçlendirme, kirişte oluşan kesme çatlağının gelişmesini sınırlamış, kirişin kesilerek kırılmasını önlemiştir. Deney, yatay ölçüm cihazının kapasitesinin bitmesiyle sona erdirilmiştir. (Resim 5.20).

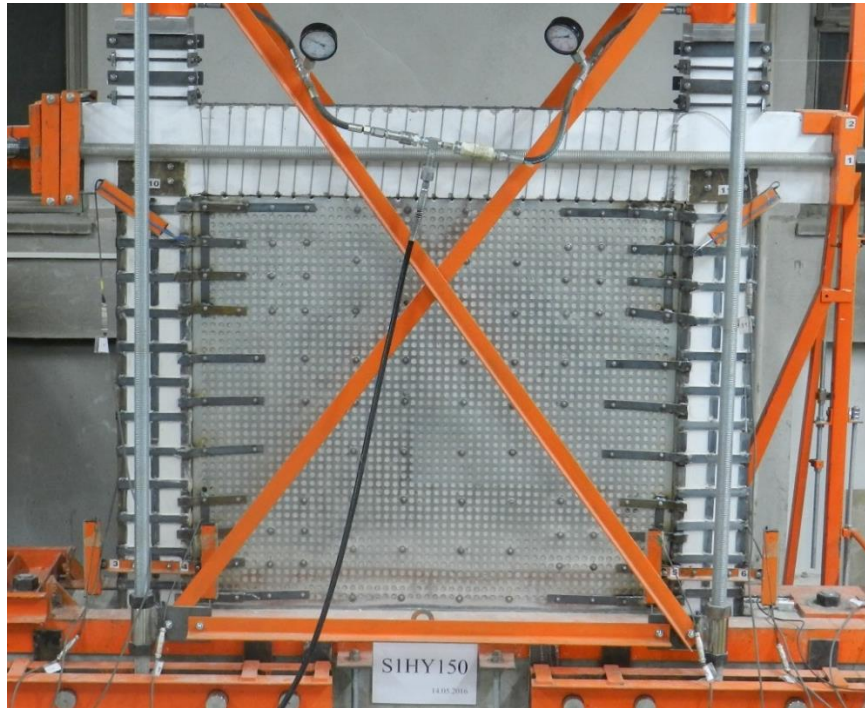
Resim 5.21. S1HY150 deney elemanı

S1HY150 güçlendirilmiş deney elemanı, duvar güçlendirme ve diğer bütün özellikleri S1LY150 elemanı ile aynı olup kolonlarına uygulanacak eksenel yük düzeyi yüksektir. Deneye hazır hale getirilen S1HY150 elemanı Resim 5.21’de gösterilmiştir.

Kolonlarına yüksek düzeyde eksenel yük uygulanan S1HY150 elemanının deneyinde, temel üst kotu kolon alt ucunda plastik mafsallar oluşmuş, kirişin kolonlara saplandığı uç bölgelerinde ise kesme hasarı ile kiriş üst yüzeyinde oluşan aderans çatlakları çelik kablo sargılanması sonucunda sınırlı kalmıştır. (Resim 5.22). Sisteme uygulanan depremi benzeştiren kuvvet etkisiyle dolgu duvarda oluşan diyagonal basınç kuvvetleri sonucu delikli çelik levhalarda buruşmalar ve dolgu duvarda çeşitli düzeylerde (kılcal ve ana) çatlaklar oluşmuştur. Ancak sistemde oluşan ileri deformasyon düzeylerinde bile delikli çelik levhalar tuğla dolgu duvarın dağılmasını engellemiş tuğla dolgu duvar bütünlüğünün korunmasını sağlamıştır. Deney boyunca duvar ile kolon arasındaki bağlantıların etkin şekilde çalıştığı ve aradaki ayrışmanın sınırlı düzeyde (maksimum 18-20 mm civarında) kaldığı görülmüştür. S1LY150 elemanında duvar ile kolonlar arası temas yüzeyi deney boyunca tam olarak yitirilmemiştir. Duvar köşelerindeki ezilmeyi engellemek için kullanılan L şeklindeki lamalar, köşelerde oluşan hasarların sınırlı düzeyde kalmasında oldukça etkili olmuştur. Kirişte kablo ile uygulanan güçlendirme, kirişte oluşan kesme çatlağının gelişmesini sınırlamış, kirişin kesilerek kırılmasını önlemiştir. Deney, yatay ölçüm cihazının kapasitesinin bitmesiyle sona erdirilmiştir. (Resim 5.22).

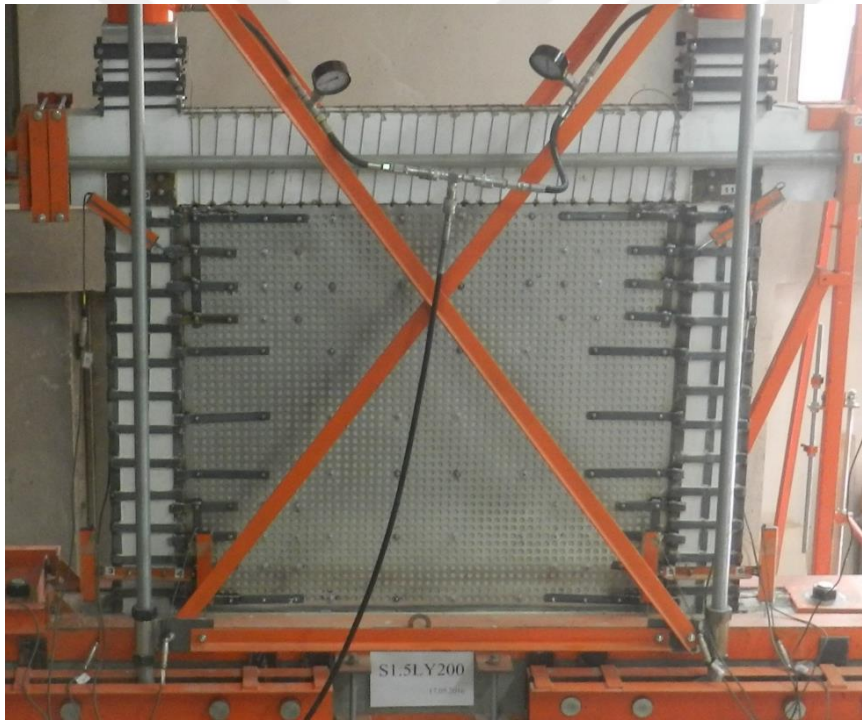
Resim 5.23. S1.5LY200 deney elemanı

Güçlendirilmiş S1.5LY200 elemanı, betonarme çerçeve içerisinde imal edilen duvarın (ikinci referans eleman grubu) ön-arka yüzüne 1,5 mm kalınlığında delikli çelik levhaların yerleştirilmesi, bu levhaların bulonlarla birbirlerine ve lamalarla kolonlara bağlantısıyla elde

edilmiştir. Levhalar, duvar orta bölgesinde 200 mm aralıklı olacak şekilde sonsuz “M6” bulonları ile duvara her iki yüzden karşılıklı bağlanmıştır. Güçlendirilmiş duvarın kolonlara bağlantısı ise duvarın ön-arka yüzünde 25×3 mm kesitli lamalarla, kenar boyunca yatay olarak her bir bulon sırasına yapılmıştır. Bu lamaların bir ucu duvarın kolonlara en yakın aynı hizadaki iki bulonuna bağlanmış, diğer ucu ise kolonlara giydirilen çelik mantonun köşebentleri üzerine alt ve üstten 30 mm uzunluğunda kaynaklanmıştır. Ayrıca duvar köşelerinde oluşacak ezilmeyi geciktirmek için “L” şeklinde çelik takviyeler duvara her iki yüzünden bulonlar ile bağlanmıştır. Önceki elemanlarda olduğu gibi temsili kolonlar ve kiriş ucu çelik profiller/levhalar ve ard germeli gijonlarla sargılanmış, güçlendirilmiştir. Deneye hazır hale getirilen S1.5LY200 elemanı Resim 5.23’te gösterilmiştir.

Kolonlarına düşük düzeyde eksenel yük uygulanan S1.5LY200 elemanının deneyinde, kolon alt uçlarında plastik mafsallar oluşmuş ve ağır hasar almıştır. Çelik kablo sargılanması ile kirişin kolonlara saplandığı uç bölgelerinde kesme hasarı sınırlı kalmış ve kiriş üst yüzeyindeki aderans çatlakların oluşması oldukça engellenmiştir (Resim 5.24). Sisteme uygulanan depremi benzeştiren kuvvet etkisiyle dolgu duvarda oluşan diyagonal basınç kuvvetleri sonucu delikli çelik levhalarda buruşmalar ve dolgu duvarda çeşitli düzeylerde (kılcal ve ana) çatlaklar oluşmuştur. Ancak sistemde oluşan ileri deformasyon düzeylerinde

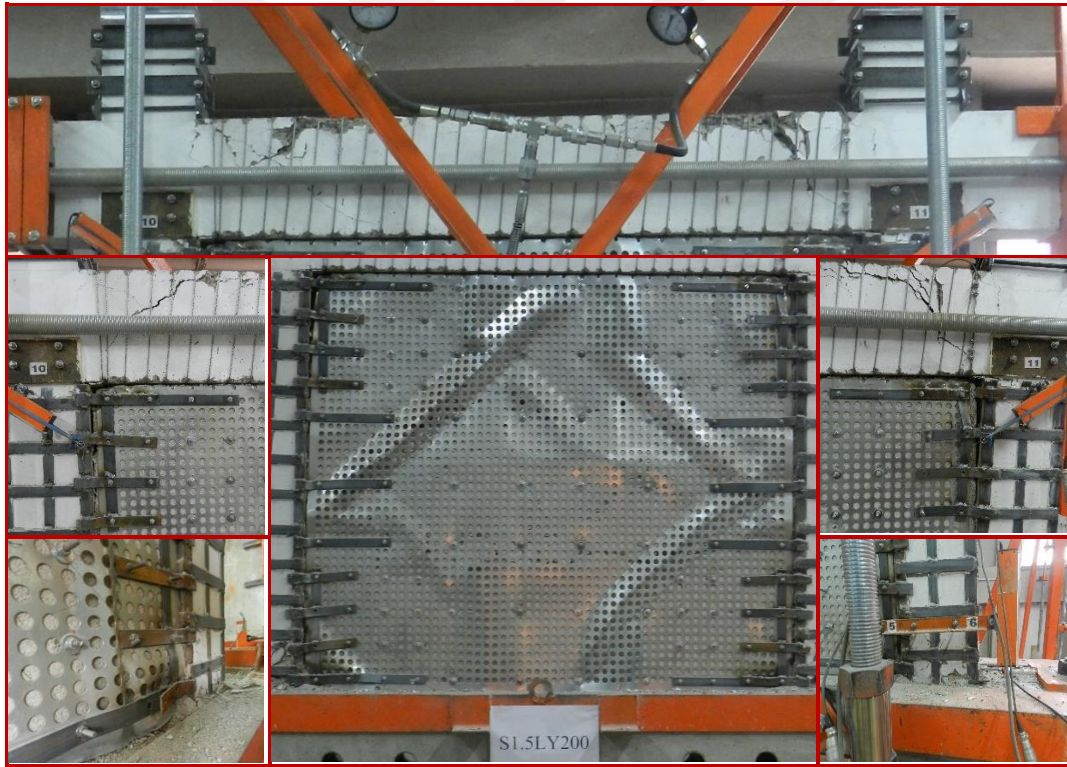
Resim 5.24. S1.5LY200 deney elemanı göçme modu

bile delikli çelik levhalar duvarın dağılmasını engelleyerek duvar bütünlüğünün korunmasını sağlamıştır. Resim 5.24’ de delikli çelik levhaların oldukça iyi sargılama yaptığı, ağır hasar alan tuğla dolgu duvarın dağılmasını engellediği ve duvarın yük taşımaya devam etmesini sağladığı görülmektedir. Deney boyunca duvar ile kolon arasındaki bağlantıların etkin şekilde çalıştığı ve aradaki ayrışmanın sınırlı düzeyde (maksimum 25-30 mm civarında) kaldığı görülmüştür. Bir başka deyişle S1.5LY200 elemanında duvar ile kolonlar arası temas yüzeyi deney boyunca tam olarak yitirilmemiştir. Duvar köşelerindeki ezilmeyi engellemek için kullanılan L şeklindeki lamalar, köşelerde oluşan hasarların sınırlı düzeyde kalmasında oldukça etkili olmuştur. Kirişte uygulanan kablo güçlendirmesi ile kirişte oluşan kesme çatlağının gelişmesi sınırlanmış, betonarme çerçeve ağır hasar almasına rağmen duvar bütünlüğünü korumuştur. Deney, yatay ölçüm cihazının kapasitesinin bitmesiyle sona erdirilmiştir. (Resim 5.24).

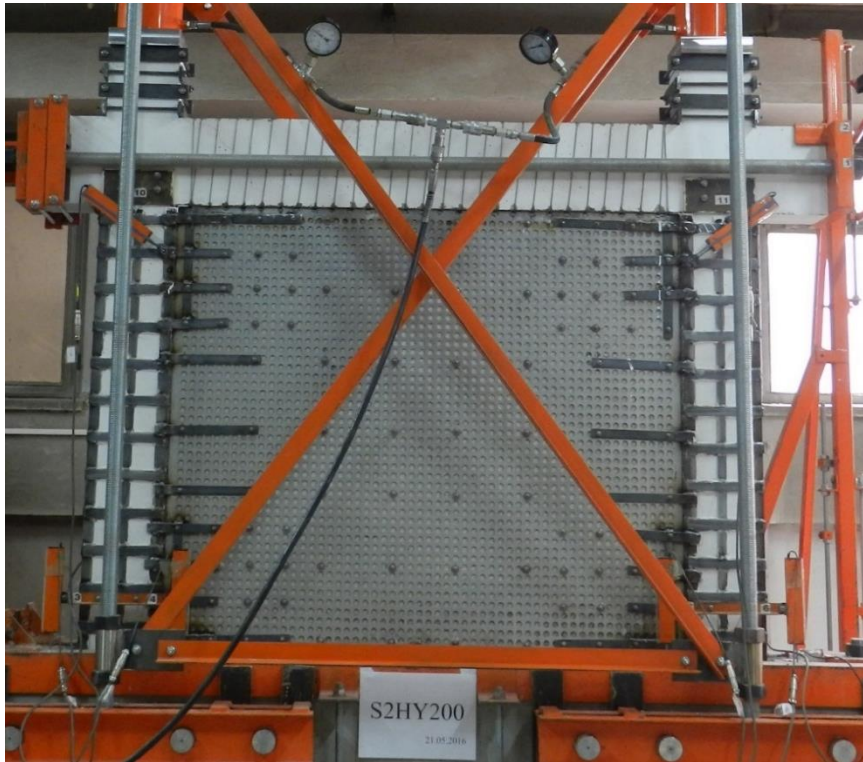
Resim 5.33. S2HY200 deney elemanı

S2HY200 güçlendirilmiş deney elemanı, duvar güçlendirme ve diğer bütün özellikleri S2LY200 elemanı ile aynı olup kolonlarına uygulanacak eksenel yük düzeyi yüksektir. Deneye hazır hale getirilen S2HY200 elemanı Resim 5.33’te gösterilmiştir.

Kolonlarına yüksek düzeyde eksenel yük uygulanan S2HY200 elemanının deneyinde, kolon alt uçlarında plastik mafsallar oluşmuş ve ağır hasar almıştır. Çelik kablo sargılanması ile kirişin kolonlara saplandığı uç bölgelerinde kesme hasarı sınırlı kalmış ve kiriş üst yüzeyindeki aderans çatlakların oluşması oldukça engellenmiştir (Resim 5.34). Sisteme uygulanan depremi benzeştiren kuvvet etkisiyle dolgu duvarda oluşan diyagonal basınç kuvvetleri sonucu delikli çelik levhalarda buruşmalar ve dolgu duvarda çeşitli düzeylerde (kılcal ve ana) çatlaklar oluşmuştur. Ancak sistemde oluşan ileri deformasyon düzeylerinde bile delikli çelik levhalar duvarın dağılmasını engelleyerek duvar bütünlüğünün korunmasını sağlamıştır. Resim 5.34’ de delikli çelik levhaların oldukça iyi sargılama yaptığı, ağır hasar alan tuğla dolgu duvarın dağılmasını engellediği ve duvarın yük taşımaya devam etmesini sağladığı görülmektedir. Deney boyunca duvar ile kolon arasındaki bağlantıların etkin şekilde çalıştığı ve aradaki ayrışma deneyin son aşamalarına kadar çok sınırlı düzeylerde (maksimum 30 mm) kalmıştır. Ancak ileri deformasyonlarda duvar köşe sıkılaştırma bulonlarında ve kolon üst ucu bağlantı lamalarında gerçekleşen kopmalardan dolayı kolon duvar bağlantısı kısmen yitirilmiştir. Bir başka deyişle S2HY200 elemanında duvar ile kolonlar arası temas yüzeyi deney boyunca tam olarak yitirilmemiştir. Bu deneyde de levha kalınlığının artmasıyla duvar rijitliğinin arttığı görülmüştür. Oluşan rijit duvardan dolayı kolon-kiriş ara kesit yüzeyinde ve kolon-temel ara kesit düzleminde büyük kesme gerilmeleri oluşmuştur. Büyük kesme gerilmeleri S2LY200 elemanında olduğu gibi S2HY200 elemanında da bu yüzeylerde yatay kesme çatlak ve hasarlarına neden olmuştur. Duvar köşelerindeki ezilmeyi engellemek için kullanılan L şeklindeki lamalar, köşelerde oluşan hasarların sınırlı düzeyde kalmasında oldukça etkili olmuştur. Kirişte uygulanan kablo güçlendirmesi ile kirişte oluşan kesme çatlağının gelişmesi sınırlanmış, betonarme çerçeve ağır hasar almasına rağmen duvar bütünlüğünü korumuştur. Deney, yükte oluşan büyük kayıp nedeniyle sona erdirilmiştir. (Resim 5.34).

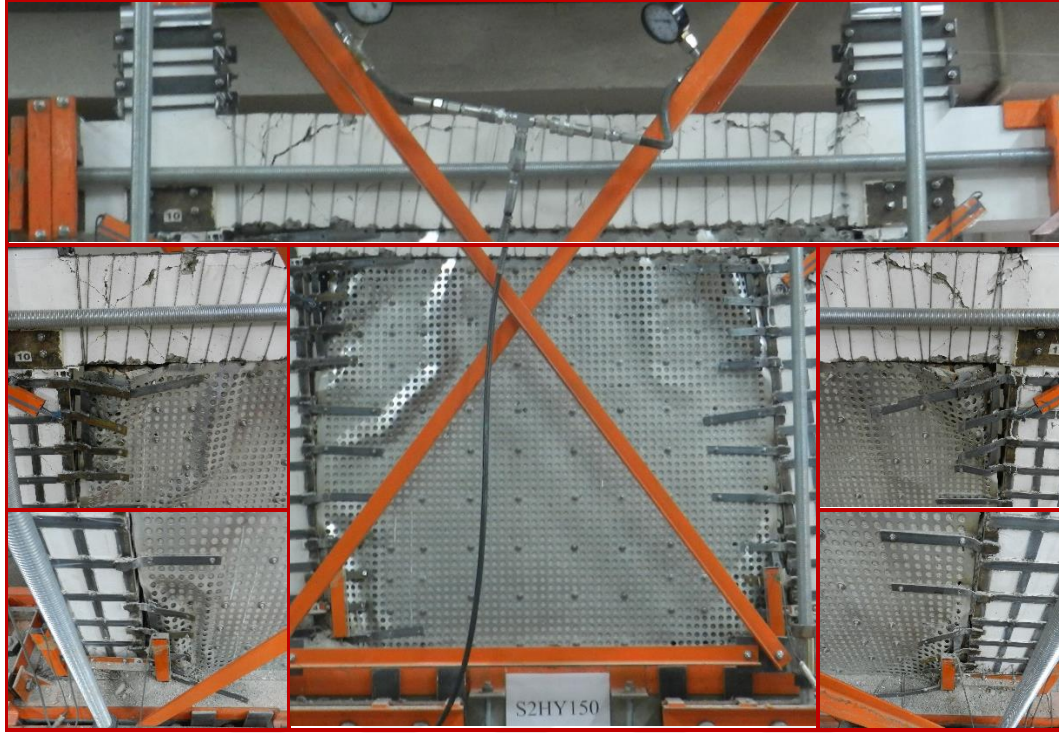
Resim 5.38. S2HY150 deney elemanı göçme modu

Kolonlarına düşük düzeyde eksenel yük uygulanan S2HY150 elemanının deneyinde, kolon alt uçlarında plastik mafsallar oluşmuş ve ağır hasar almıştır. Çelik kablo sargılanması ile kirişin kolonlara saplandığı uç bölgelerinde kesme hasarı sınırlı kalmış ve kiriş üst yüzeyindeki aderans çatlakların oluşması oldukça engellenmiştir (Resim 5.38). Sisteme uygulanan depremi benzeştiren kuvvet etkisiyle dolgu duvarda oluşan diyagonal basınç kuvvetleri sonucu delikli çelik levhalarda buruşmalar ve dolgu duvarda çeşitli düzeylerde (kılcal ve ana) çatlaklar oluşmuştur. Ancak sistemde oluşan ileri deformasyon düzeylerinde bile delikli çelik levhalar tuğla dolgu duvarın dağılmasını engellemiş tuğla dolgu duvar bütünlüğünün korunmasını sağlamıştır. Deney boyunca duvar ile kolon arasındaki bağlantıların etkin şekilde çalıştığı ve aradaki ayrışma deneyin son aşamalarına kadar sınırlı düzeylerde kalmıştır. Ancak ileri deformasyonlarda duvar köşe sıkılaştırma bulonlarında ve kolon üst ucu bağlantı lamalarında gerçekleşen kopmalardan dolayı kolon duvar bağlantısı kısmen yitirilmiştir. Bir başka deyişle S2HY150 elemanında duvar ile kolonlar arası temas yüzeyi deney boyunca tam olarak yitirilmemiştir. Duvar köşelerindeki ezilmeyi engellemek için kullanılan L şeklindeki lamalar, köşelerde oluşan hasarların sınırlı düzeyde kalmasında oldukça etkili olmuştur. Kirişte uygulanan kablo güçlendirmesi ile kirişte oluşan kesme çatlaklarının gelişmesi sınırlanmış, kirişin kesilerek kırılmasını önlemiştir. Bu deneyde de levha kalınlığının artmasıyla duvar rijitliğinin arttığı görülmüştür. Oluşan rijit duvardan dolayı kolon-kiriş ara kesit yüzeyinde ve kolon-temel ara kesit düzleminde büyük kesme gerilmeleri oluşmuştur. Büyük kesme gerilmeleri S2LY200, S2HY200 ve S2LY150 elemanlarında olduğu gibi S2HY150 elemanında da bu yüzeylerde yatay kesme hasarlarına neden olmuştur. Oluşan kesme kırılması her iki kolonun kirişle birleştiği ara yüzeyde meydana gelmiş ve betonarme çerçeve ağır hasar almasına rağmen duvar bütünlüğünü korumuştur. Deney, yükte büyük kayıp olması nedeniyle sona erdirilmiştir. (Resim 5.38).
