**TARİHİ ANKARA KALESİ'NDEKİ YAPISAL BOZULMALAR  
VE RESTORASYON ÖNCESİ MALZEME ARAŞTIRMASI**

**YÜKSEK LİSANS TEZİ  
YAPI EĞİTİMİ ANA BİLİM DALI**

**GAZİ ÜNİVERSİTESİ  
FEN BİLİMLERİ ENSTİTÜSÜ**

**HAZİRAN 2019**

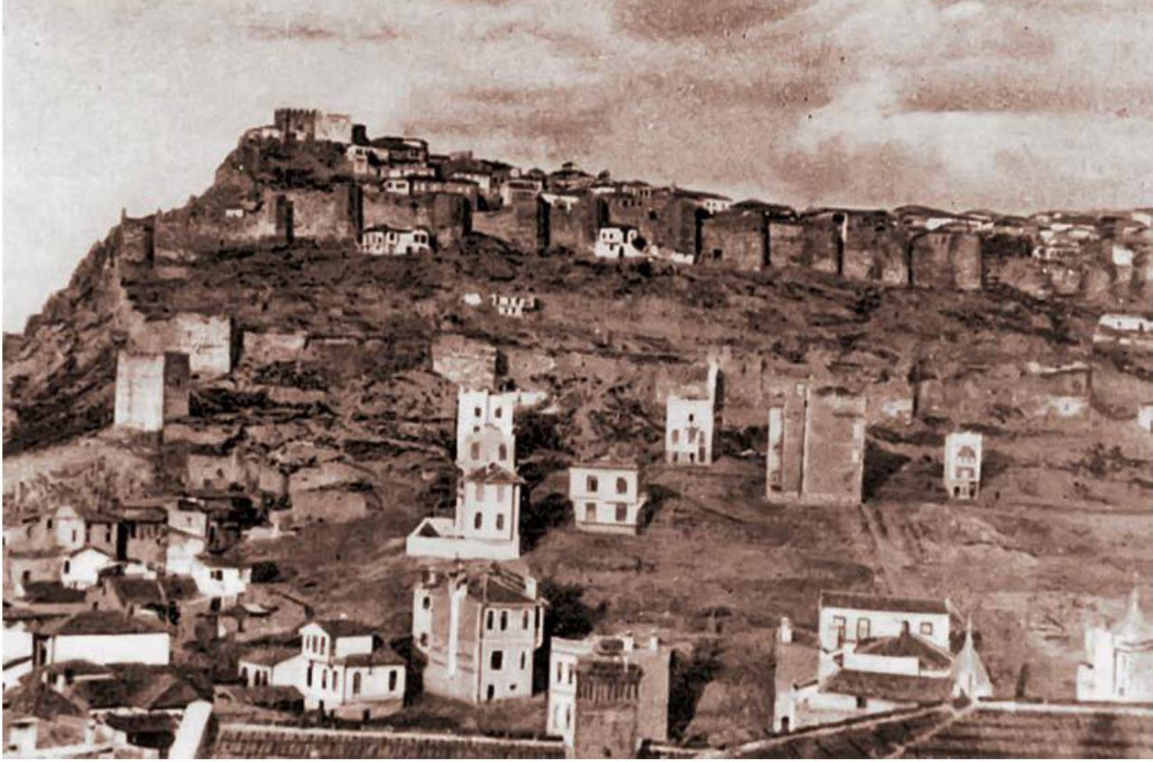
Resim 2.1. Ankara Kalesi 1917 yangınından sonraki vaziyet [22]

Savaş yıllarında yurdundan çıkmak zorunda kalan Türklere ev sahipliği yapan kentte kıtlık, kuraklık, hastalıklar ortaya çıkmıştır. 1917 yılında nedeni bilinmeyen, Hisar'ı kapsayan ve izleri yıllarca süren, (Resim 2.1.) büyük bir yangın gerçekleşmiştir [17].

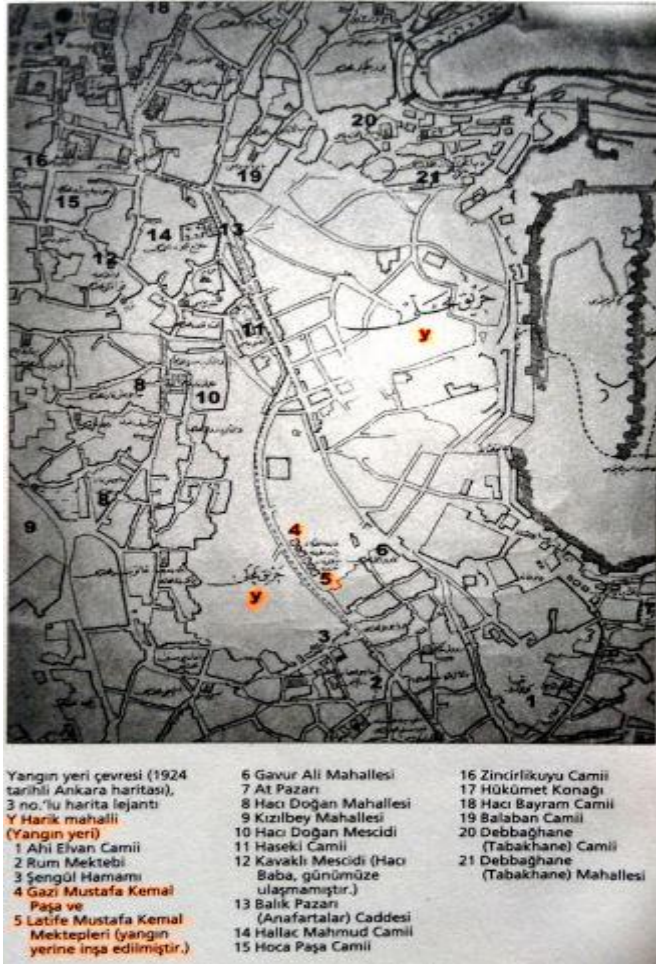
Harita 2.5. 1917 yangınında yanan alanları gösteren harita [27]

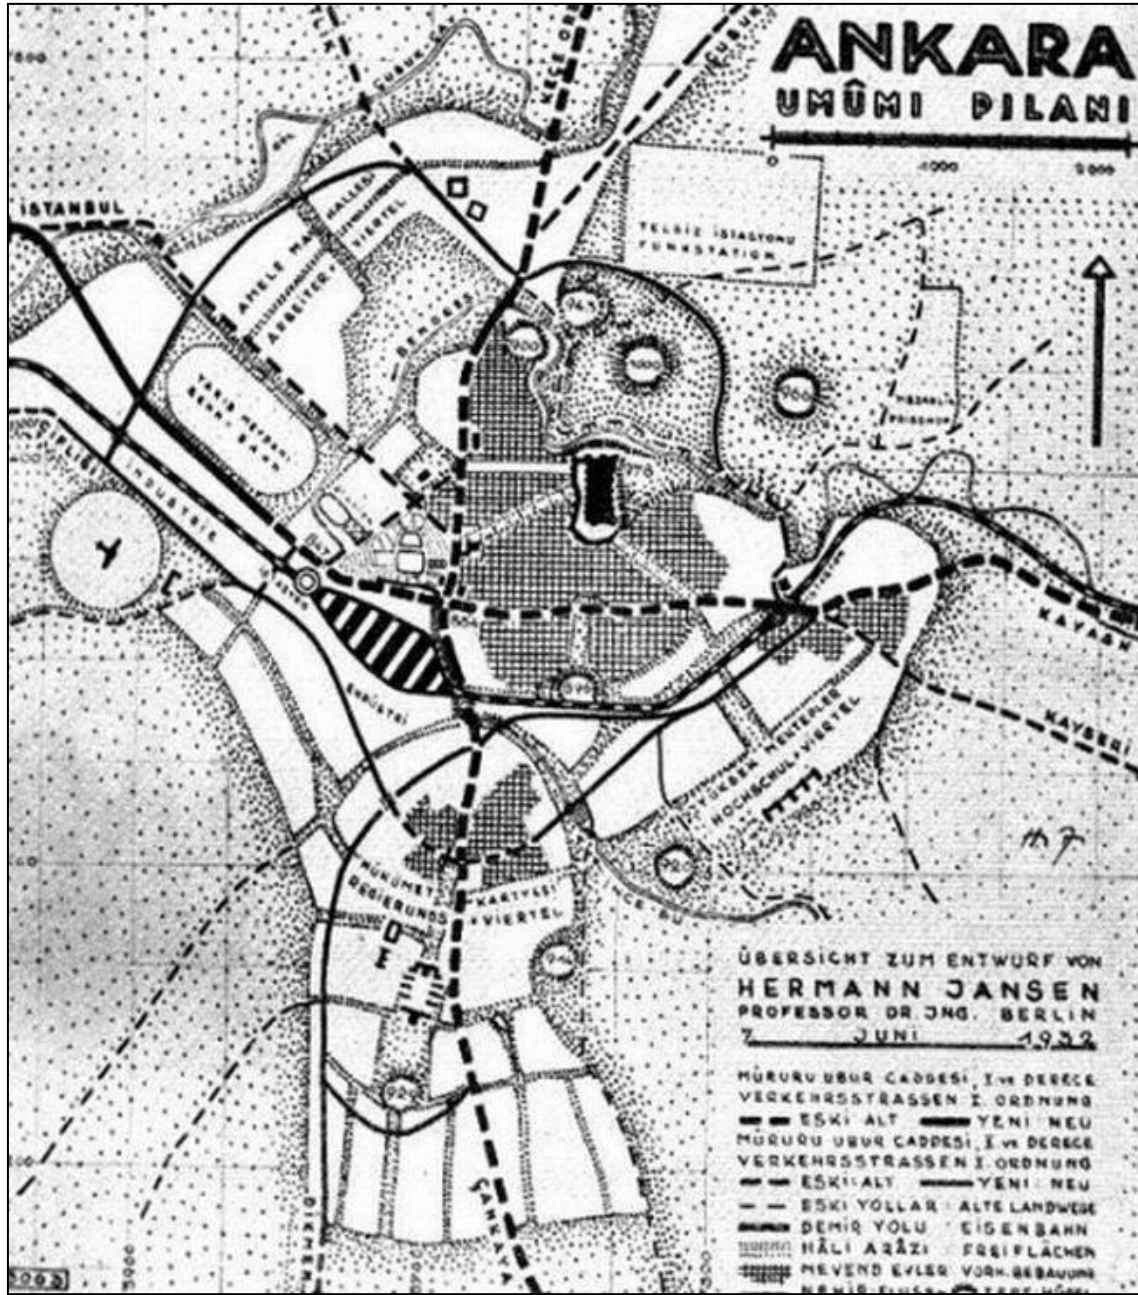
1932 yılında hazırlanan Jansen Planı'nda "Protokol Alanı" olarak adlandırılan bu alan da "Restore Etmek için Dahi El Sürmemek" prensibine uygun olarak düzenlenmiştir (Bkz. Harita 2.6, Resim 2.3). Bu dokunulmazlık, imar çalışmalarının bilinçle yapılmasından ziyade bozulmaya bırakılmış bir kent dokusu ortaya çıkarmıştır. Plan uygulamalarının Eski Ankara'ya ulaşmaması bölgede gelişi güzel yerleşmeye neden olmuş, özellikle düşük gelirli ve göç eden kişilerin merkeze yakınlığı nedeniyle tercih etmesiyle de gecekondulaşma artmıştır. Tarihi yapılar onarılmaması, ev sahiplerinin fakirleşen bu alanı terk etmesi ve kiracıların konutları bilinçsiz kullanımı gibi nedenlerle bölünen evlere ekler yapılmış ve tarihi doku büyük oranda tahrip edilmiştir. Açıklamasını yapmış olsa da çalışması koruma amacından çok, geleneksel dokuda uygulanabilir gerçekçi bir imar planı amaçlanmıştır [27].

Harita 2.6. Jansen planında eski Ankara şehri [26]

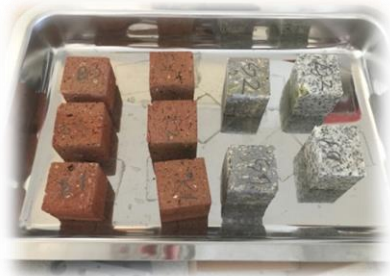
Resim 3.1. Hazırlanan deney numunelerine ait görsel

Farklı cephelerden (kuzey, güney, doğu ve batı) alınan numuneler deneysel çalışmalara uygun olarak kesilerek hazırlanmıştır.

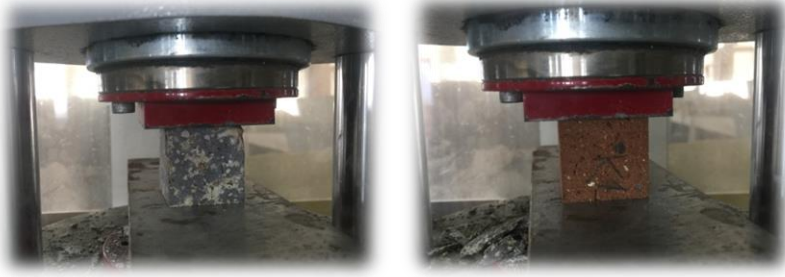
Resim 3.2. Basınç dayanımı deneyine ait görsel

Tarihi Ankara Kalesi'nin kuzey, güney, doğu ve batı cephelerinden alınan numuneler üzerinde TS 699'da belirtilen esaslara göre basınç dayanımı deneyi gerçekleştirilmiştir. Deney numunelerinin basınç dayanımı deneyine ait görsel Resim 3.2'de görülmektedir.
