**TOPLAM VERİMLİ BAKIM ve BİR İMALAT İŞLETMESİNDE  
UYGULAMASI**

**YÜKSEK LİSANS TEZİ  
MAKİNA MÜHENDİSLİĞİ**

**GAZİ ÜNİVERSİTESİ  
FEN BİLİMLERİ ENSTİTÜSÜ**

**OCAK 2010  
ANKARA**

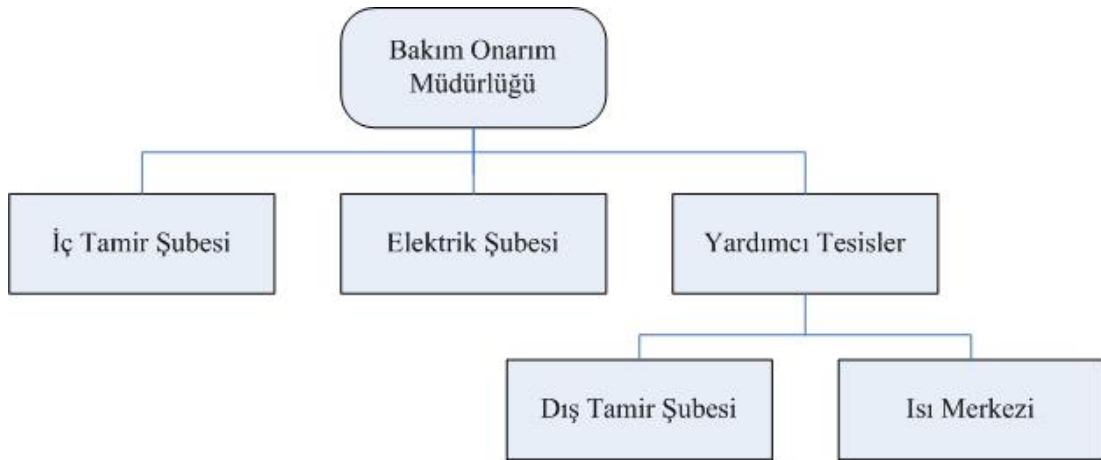
| e-mail | :demirayaysegul@hotmail.com |

İç tamir şubesi: Üretim ve diğer hatlardaki, üretimle direkt ilgili olan tezgâhların mekanik arızalarının giderilmesi ile ilgili çalışmaları yürüten şubedir. Örneğin: CNC otomat tezgâhında sürücü zincirinin kopması arızasının giderilmesi bu şubenin sorumluluğundadır.

Elektrik şubesi: Üretim ve diğer hatlardaki, üretimle direkt ilgili olan tezgâhların elektrik arızalarının giderilmesi ile ilgili çalışmaları yürüten şubedir. Örneğin: Plastik pres tezgahının kalıp kapama sivişlerinde arıza olması durumunda, arızanın giderilmesi ile ilgili çalışmalar bu şubenin sorumluluğundadır.

Dış tamir şubesi: Üretimle direkt ilgisi olmayan, dolaylı olarak üretimi etkileyecek olan bakım ve tamirat işlerinin yapıldığı şubedir. Örneğin: iş bakma masalarının yapılması veya bu masalardan birinde kaynak işlemi gerekmesi gibi durumlardan bu şube sorumludur.

Isı merkezi: Fabrikanın atölye ve birimlerinin kalorifer / buhar tesisatından, aparey tesisatının kurulması ve aparey arızalarından, buhar kazanlarının çalıştırılması ve buhar kazanlarında meydana gelen arızaların giderilmesinden bu şube sorumludur.

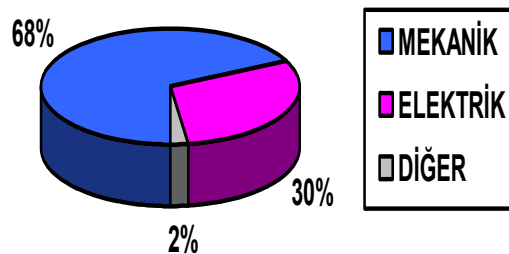
Şekil 3.4. Arıza türü dağılım grafiği

Ayrıca yıl içinde meydana gelen arızalar mekanik, elektrik ve diğer arızalar olmak üzere üç grupta toplanmaktadır. 2008 Yılı için bu değerler incelendiğinde toplam 282 arızanın 191 adedi mekanik (% 67,7), 85 adedi elektrik (%30,1) ve 6 adet diğer (%2,1) arıza türü gerçekleştiği görülmüştür. Bu durumda Şekil 3.4.’teki grafik ortaya çıkmaktadır:

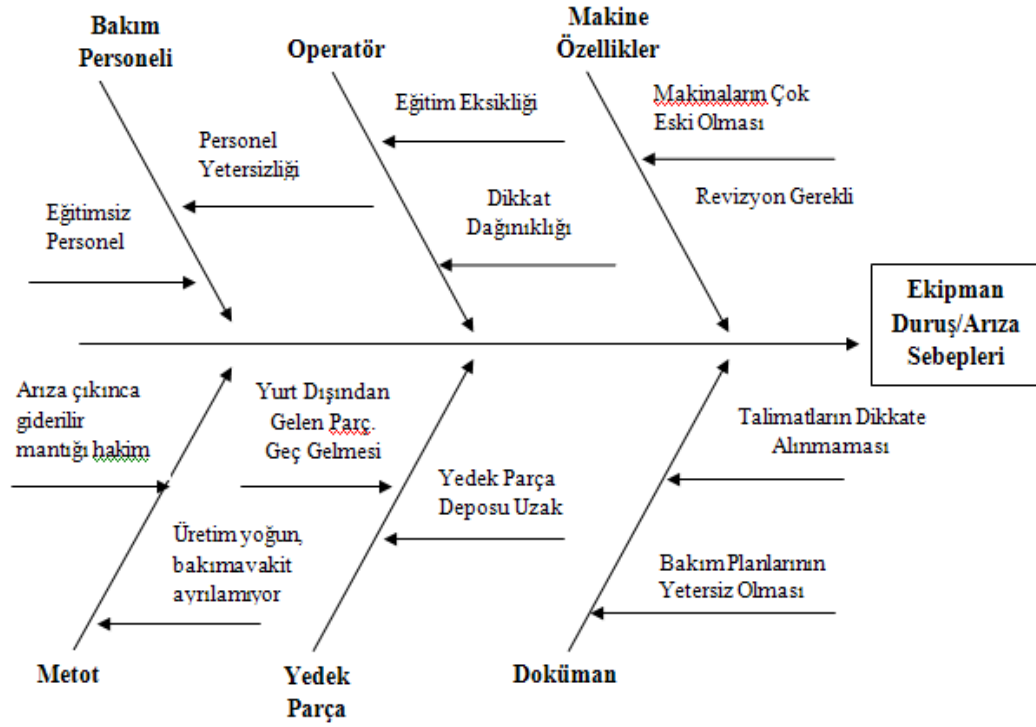
Şekil 5.1. Arıza nedenlerinin tespiti için balık kılçığı diyagramı

Ana başlıkların altında yer alan alt nedenler de tespit edilerek balık kılçığı diyagramı oluşturulmuştur. Oluşturulan diyagram aşağıdaki Şekil 5.1.'de verilmektedir:

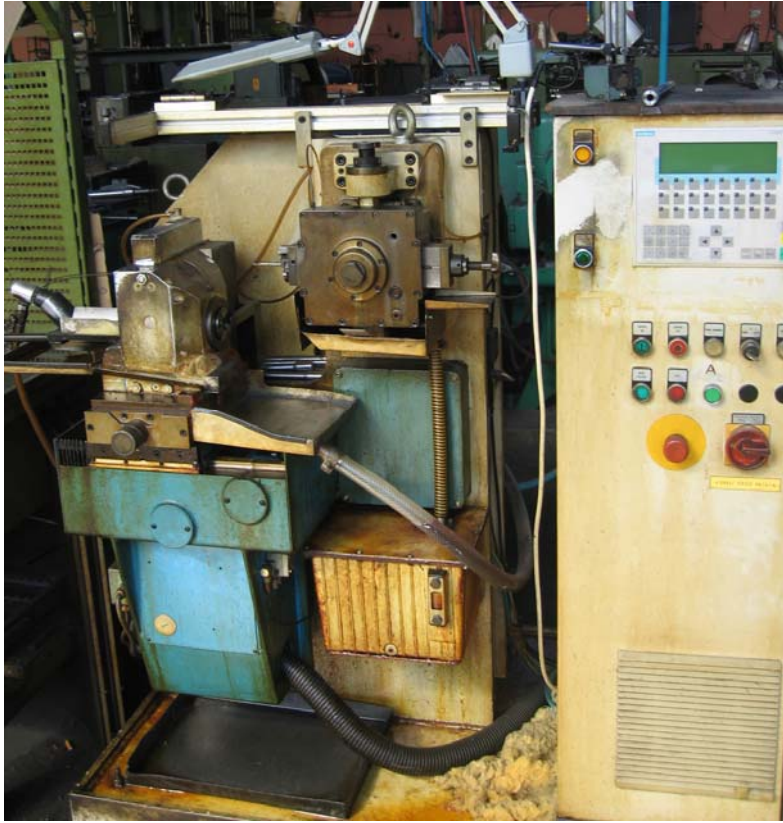
Resim 5.2. Gaz kanalı tezgâhı (0398)

Gaz kanalı tezgâhının bakım talimatı bulunmamaktadır. Tezgâha arıza olunca müdahale yapılmıştır. Arızalara harcanan toplam süre oldukça yüksektir. Tezgâhtan ses gelmektedir. Ayrıca üretilen parçaların fire oranında artış gözlenmiştir.

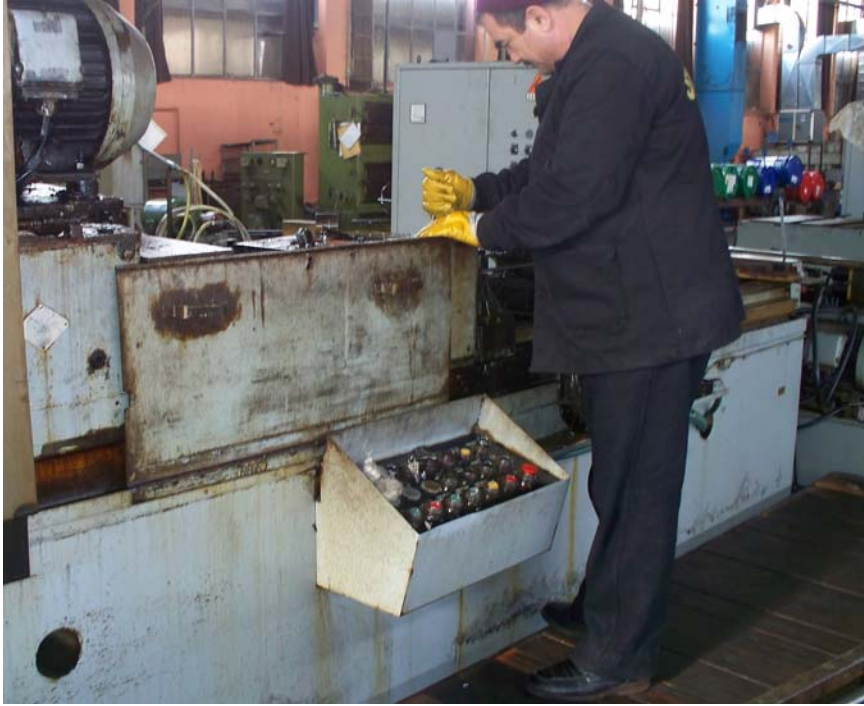
Resim 5.4. Derin delik delme tezgahı (0598)

Derin delik delme tezgâhında yapılan namlu içi delme işlemi, namlu boyu ayarlandıktan sonra yapılan ilk işlemdir.

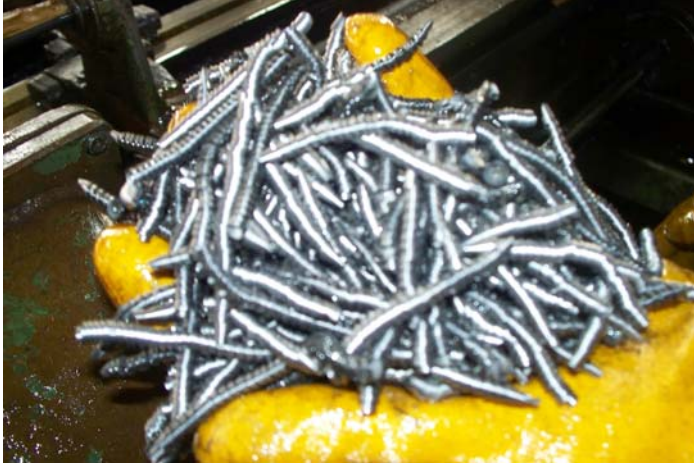
Resim 5.6. Olması gereken talaş şekli

Derin delik delme tezgâhında yapılan işlemde en önemli nokta namlunun delik boyunca doğrusallığının sağlanması ve namlu iç yüzeyinin düzgün olarak açılmasıdır. Yüzeyde oluşan problem çıkan talaş şeklinden anlaşılabilmektedir. Farklı bir talaş oluşumunda tezgâh durdurularak takımların kontrolü yapılmaktadır. Delme işleminde kullanılan takımlar, yüzey kalitesi açısından en büyük öneme sahip kriterdir. Bu takımların belirli bir açıda bilenmesi gerekmektedir. Açı bozulduğunda hatalı namlu sayısı artmaktadır. Aşağıda Resim 5.6.'da kabul edilebilir ve Resim 5.7.'de kabul edilemez talaş şekilleri gösterilmektedir.

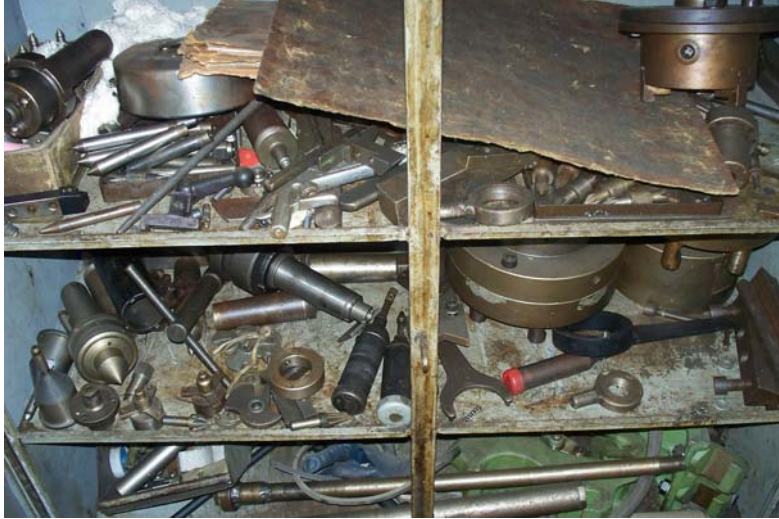
Resim 5.9. Namı atölyesinde kullanılan bir takım/aparat dolabı

Namlu atölyesinde, kullanılmayan ve/veya atıl durumda çok sayıda tezgâh bulunmaktadır. Bu tezgâhların bir kısmı hiç kullanılmazken bir kısmı çok yoğun sipariş alınması durumunda çalıştırılmaktadır. Bununla beraber tezgâhlarda kullanılan takımların ekipmanların bulunduğu dolaplar karışık ve düzensizdir.

Aranan malzemelerin bu dolaptan bulunması neredeyse imkânsızdır. Kullanılan dolaplardan bir örnek Resim 5.9.'da görölmektedir:

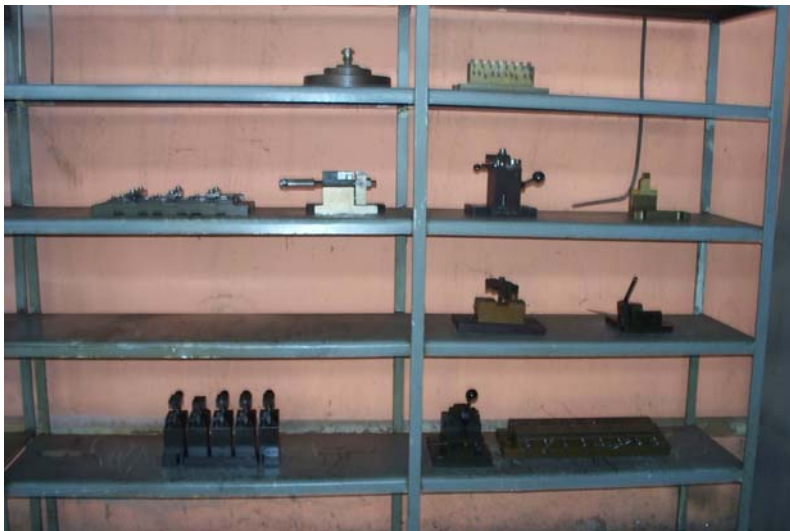
Resim 5.10. Namı atölyesinde sık kullanılan aparatların düzenlenmesi

TVB kapsamında yapılan düzenleme çalışmalarında sık kullanılan takımlar raflara bir düzen içinde yerleştirilmiştir (Resim 5.10.). Daha az kullanılan malzemeler dolaplara yerleştirilmiştir.

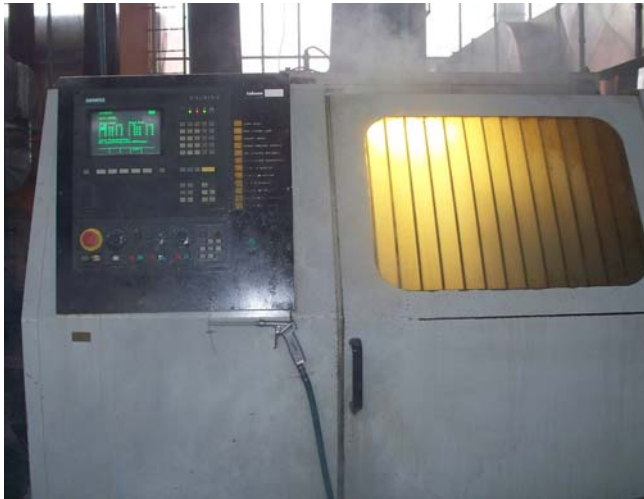
Resim 5.11. CNC tezgâhlarında soğutma sıvısının aşırı buharlaşması

CNC tezgâhlarında soğutma sıvısı oldukça çok buharlaşmaktadır. Özellikle yaz aylarında artan sıcaklığın da etkisi ile bu durum hem operatöre hem de tezgâha zarar vermektedir. Kesme sıvısı olarak kullanılan bu yağın buharını solumak durumunda kalan operatör tezgâhta çalışmakta zorlandığı gibi işçi sağlığı açısından da birçok soruna neden olmaktadır. CNC atölyesinde bulunan tezgâhların hepsinin aynı anda çalıştığı düşünüldüğünde, tüm atölye neredeyse bu buharla kaplanmakta ve atölye ortam şartlarının üretime uygun olmadığı görülmektedir. Bu durum nedeniyle operatörler tarafından bakım onarım birimine sürekli olarak şikâyetle bulunulması üzerine bir çalışma yapılarak sorunun giderilmesi kararı alınmıştır.

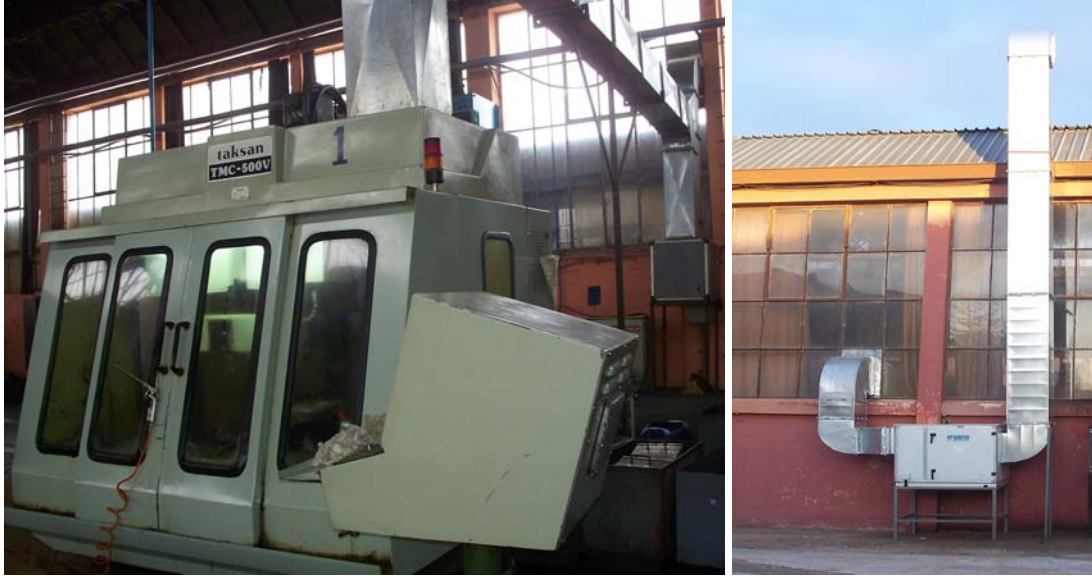
Resim 5.12. CNC tezgâhlara takılan aspiratörlerin içeriden/dışarıdan görüntüsü

Yapılan çalışmalarda CNC tezgâhların hepsine aspiratör takılmıştır.

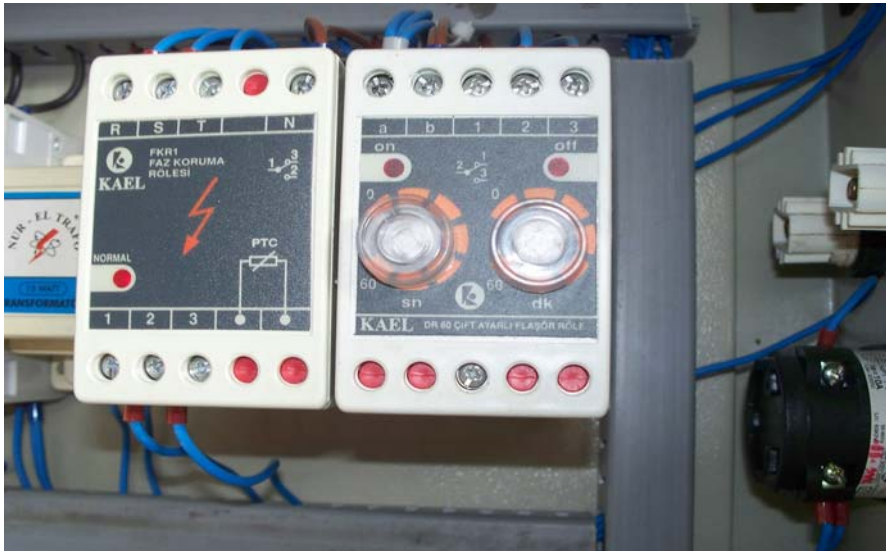
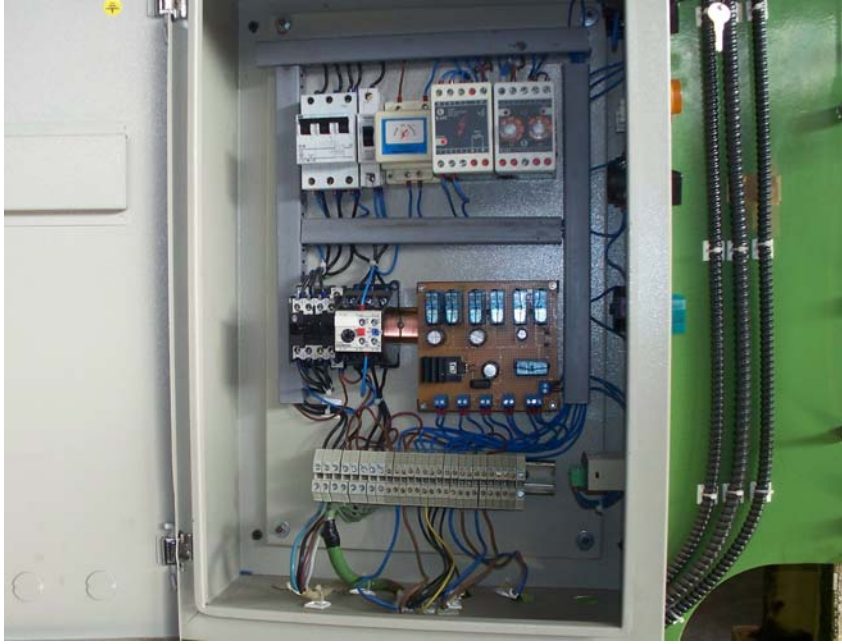
Resim 5.14. 0741 Nolu pres tezgâhına monte edilen zaman rolesi

0741 ve 0752 nolu pres tezgahlarının her ikisine de yeni bir yağ pompası monte edilmiştir. Yeni pompada bir zaman rolesi mevcuttur. Bu role iki ayar düğmesi yardımıyla kurulmaktadır. Birinci düğme pompanın ne kadar aralıkla çalışacağını, ikinci düğme ise çalıştığı süreyi ayarlamaktadır.

Örneğin birinci düğme iki saat, ikinci düğme 15 saniye olacak şekilde ayarlandığında, iki saatte bir 15 saniye boyunca tezgâha yağ pompalanmaktadır. Pompanın yağ deposu şeffaf olduğu için yağ miktarı azaldığında gerekli yağ takviyesi yapılmaktadır. Böylece tezgâha yağ pompalamanın unutulması gibi bir durum ortadan kaldırılmıştır. Yağ eksikliği ya da unutulması nedeniyle ortaya çıkan arızaların önüne geçilmiştir. Ayrıca yağlama yapılması için ayrılan iş gücü ve zaman kayıpları giderilmiştir.

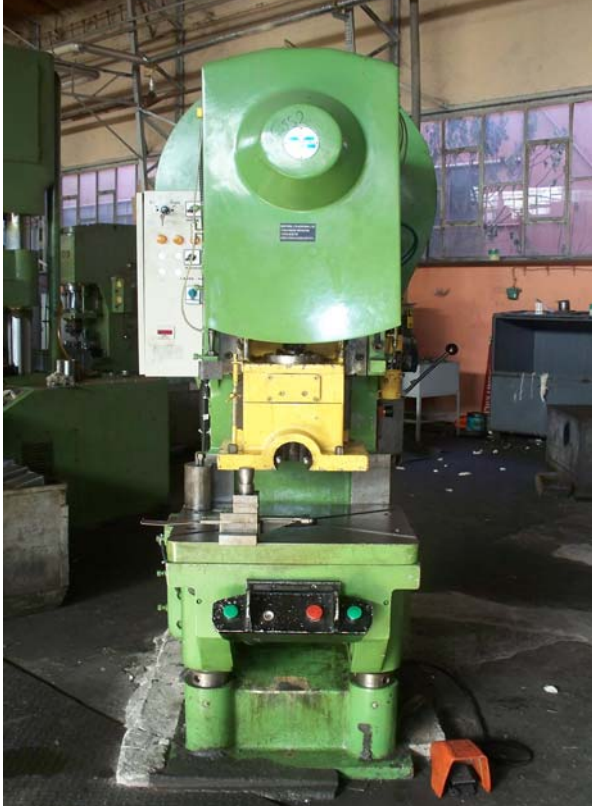
Resim 5.18. 0741 Nolu pres tezgâhı

0741 nolu tezgâhın 2008 yılı arıza raporu aşağıda Resim 5.19.'da verilmektedir. Buna göre 2008 yılında tezgâhta biri elektrik ikisi mekanik olmak üzere toplam 3 arıza meydana gelmiştir. Bu arızalar neticesinde tezgâh 16,95 saat arızalı kalmış ve bu arızaları gidermek için toplam 6 personel görev yapmıştır.

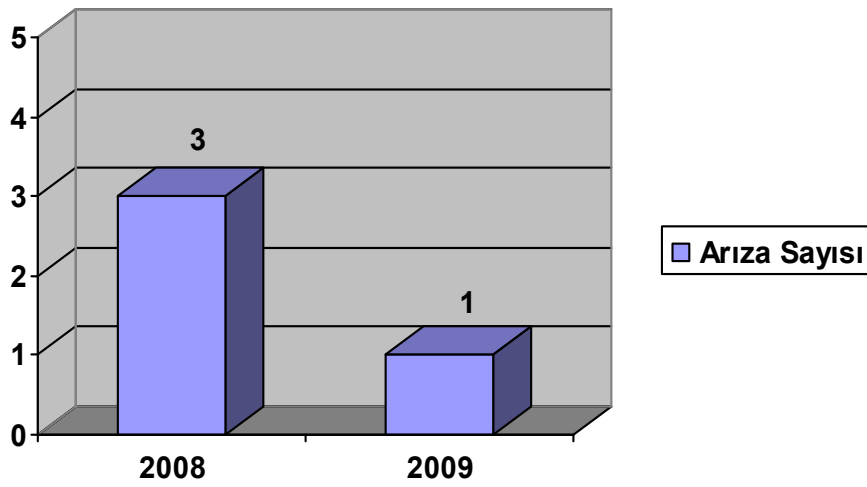
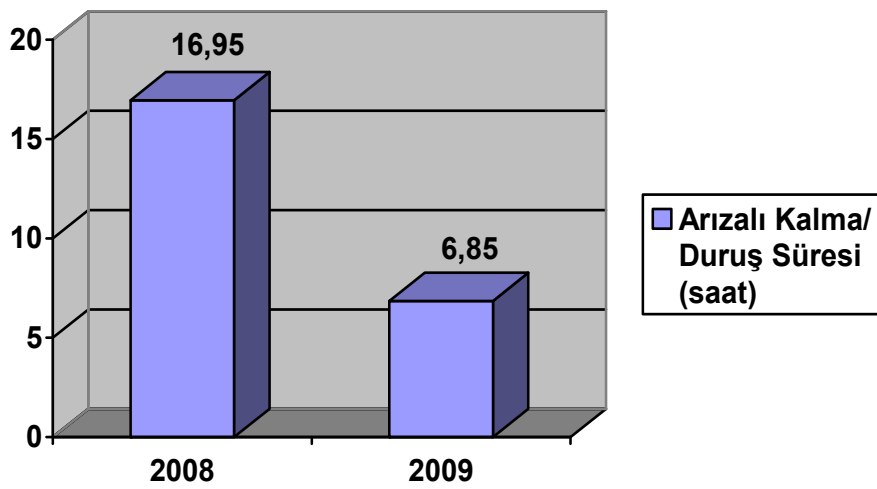
2008 ve 2009 yılı arıza sayıları ve arızalı kalma süreleri karşılaştırıldığında Şekil 5.10. ve Şekil 5.11'deki grafikler ortaya çıkmaktadır. Bu grafiklere göre 2008 yılına oranla 2009 yılı içinde arıza sayısında % 66 oranında; arızalı kalma süresinde ise % 60 oranında düşüş yaşandığı görülmektedir.

Şekil 5.10. 0741 Nolu pres tezgâhı arıza sayısı değişim grafiği

Şekil 5.11. 0741 Nolu pres tezgâhı arızalı kalma/duruş süresi değişim grafiği

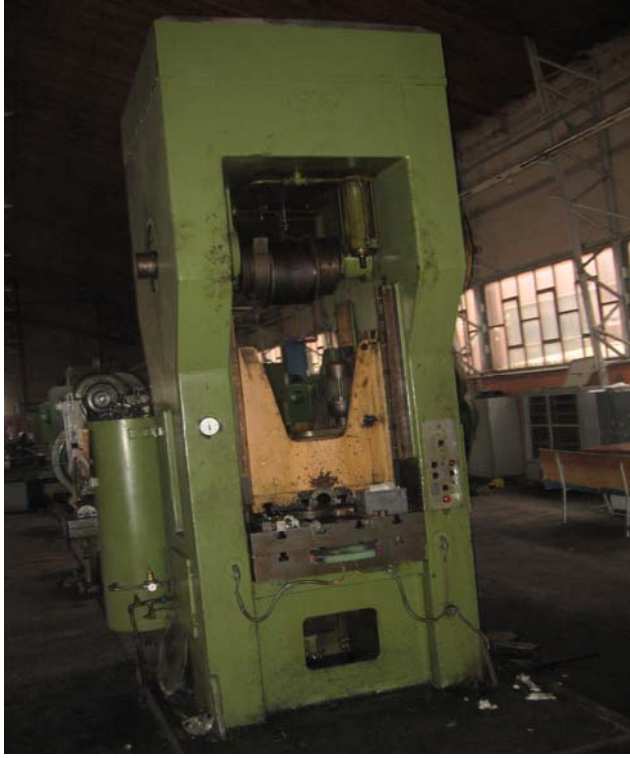
Resim 5.22. 0752 Nolu pres tezgâhının revizyon/bakım öncesi resmi

yapılmıştır. 2009'un ilk üç ayı içinde atölyede TVB uygulamasının başlamasından önce sorun çıkmış giderilmiştir. Bu nedenle bu arıza değerlendirme dışı bırakılmıştır. Tezgâhın firma tarafından değiştirilen parçaları ve revizyonuna ait belgeler Ek-6'da verilmektedir.

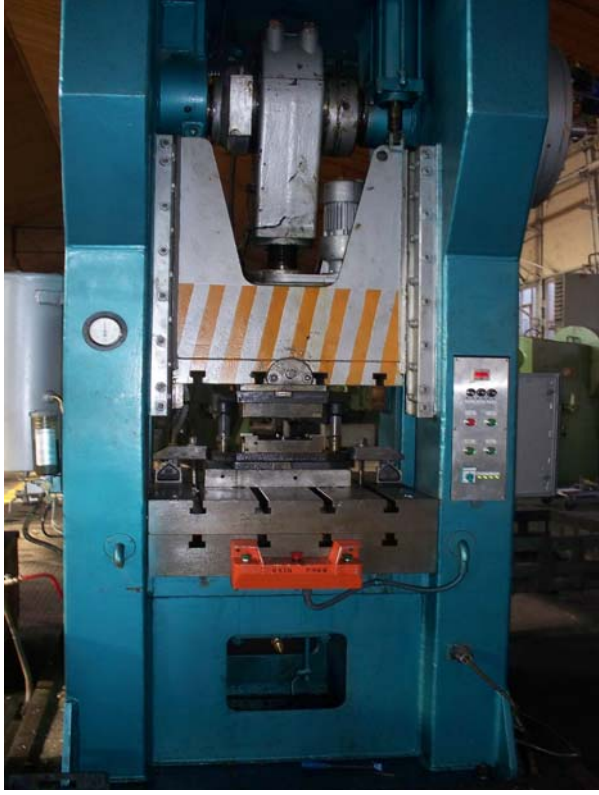
Resim 5.24. 0752 Nolu pres tezgâhının revizyon/bakım sonrası resmi

- Tezgâh çalıştığı esnada hem kumandalara hem de acil kapama butonuna basılarak fonksiyonelliği test edilmiştir. Butonlar etkin olarak çalışmaktadır.

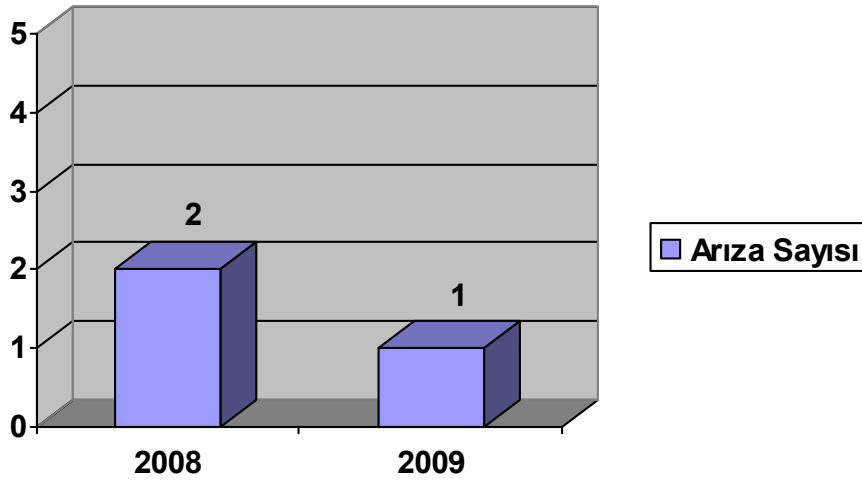
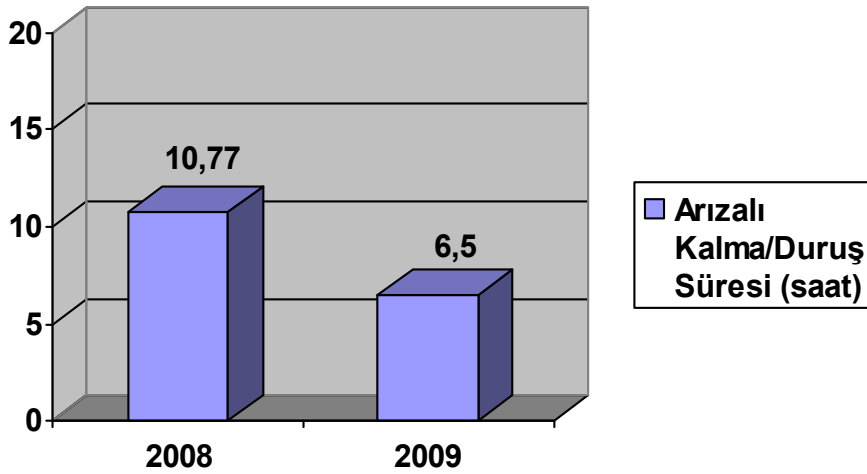
2008 ve 2009 yılı arıza sayıları ve arızalı kalma süreleri karşılaştırıldığında Şekil 5.12. ve Şekil 5.13.'de verilen grafikler ortaya çıkmaktadır. 2009 yılı içinde, 2008 yılına oranla arıza sayısında % 50 oranında; arızalı kalma süresinde ise % 40 oranında düşüş yaşandığı görülmektedir.

Şekil 5.12. 0752 Nolu pres tezgâhı arıza sayısı değişim grafiği

Şekil 5.13. 0752 Nolu pres tezgâhı arızalı kalma/duruş süresi değişim grafiği

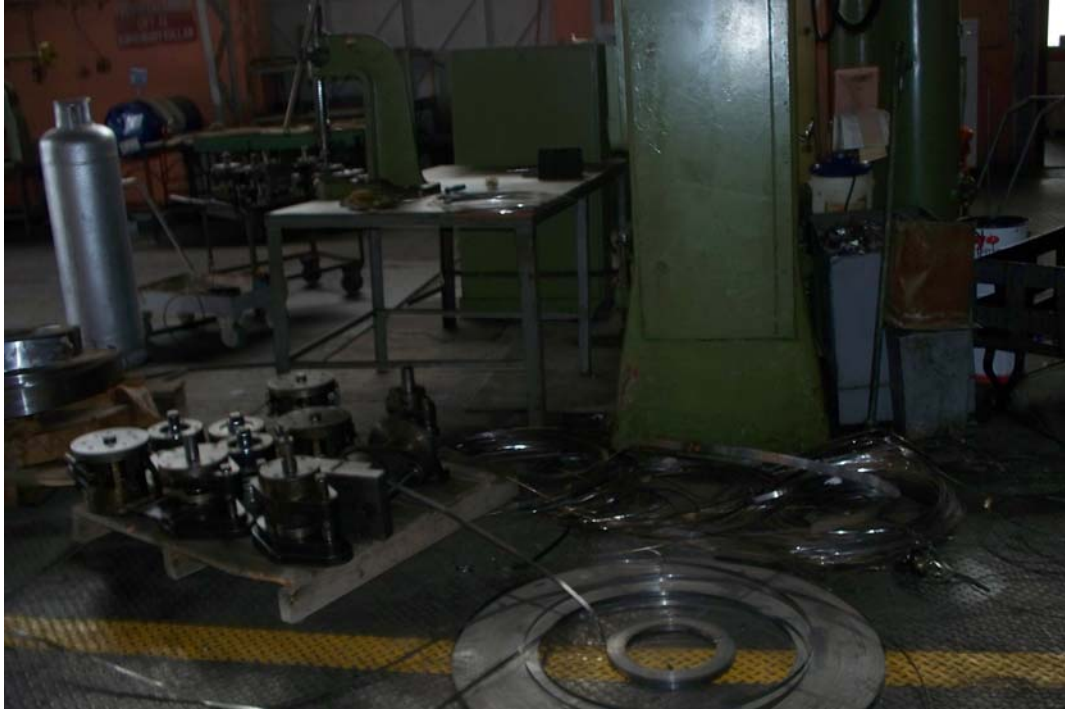
Resim 5.25. Pres atölyesi TVB uygulama öncesi tezgâh çevresinden bir görüntü

Pres atölyesinde de Fabrikanın genelinde olduğu gibi ürün yetiştirme ve üretimin aksamaması prensibi benimsenmiştir. Bu nedenle operatörler sadece ürünleri hatasız ve belirli bir sayıda çıkarmak amacıyla yoğun olarak üretime önem vermekte, atölyenin genel düzen ve temizliğine gereken önem verilmemektedir.

Aşağıda atölyenin TVB öncesi ve sonrası resimleri yer almaktadır. Bu durumun düzelmesi için operatör ve bakım personelinin yardımıyla atölye içinde birtakım düzenlemeler yapılmıştır.

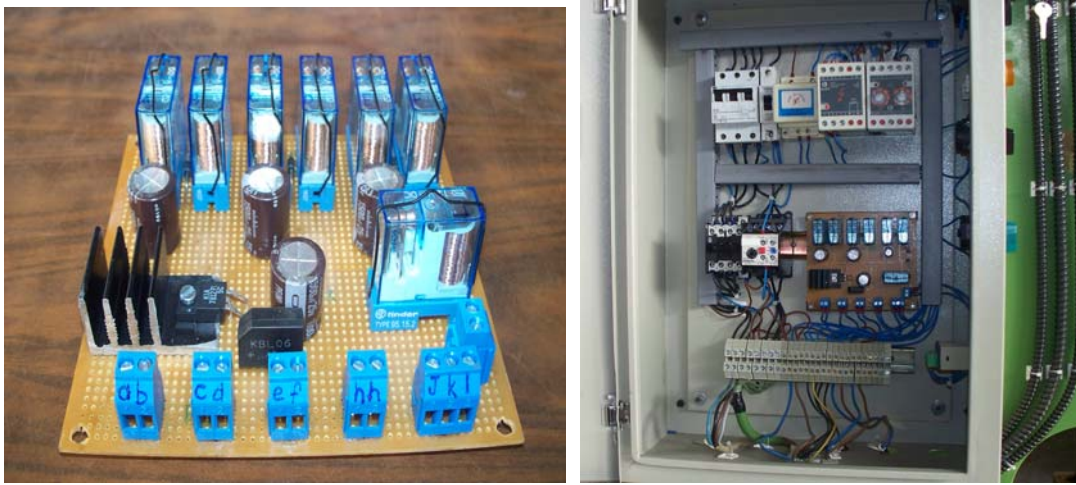
Resim 5.29. Pres tezgâhlarına takılan kumanda ve tezgâh paneline takılı görüntüsü

Daha emniyetli bir sistemin kurulması için bakım onarım personeli tarafından bir elektrik kumandası yapılmıştır. Bu sistem daha yeni tezgâhlarda bulunmaktadır. Uygulamalar bu sistemin yer almadığı tezgâhlara yapılmıştır.

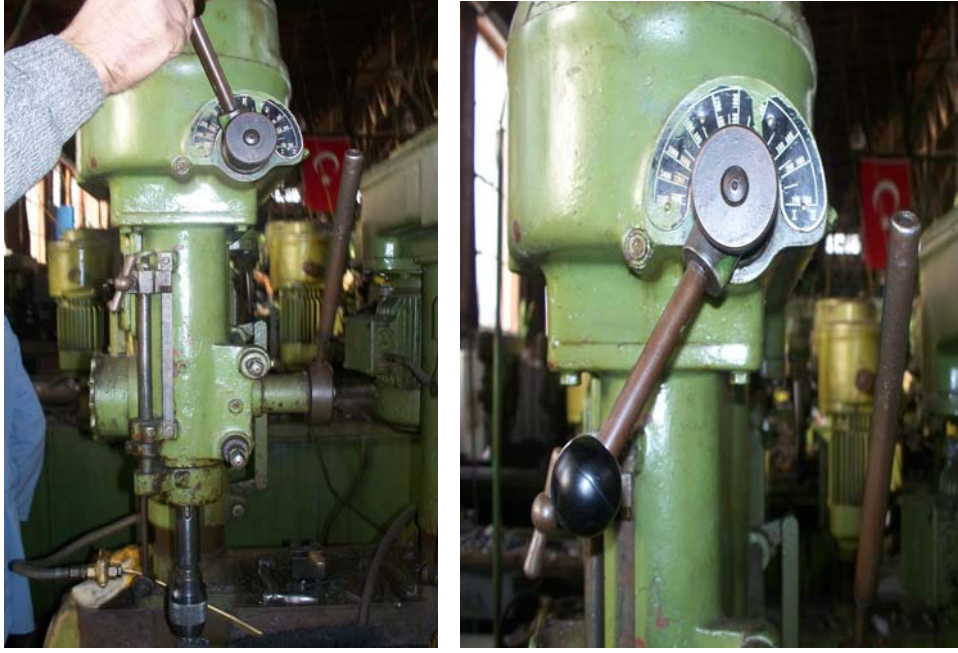
Resim 5.30. Matkap tezgâhlarında uygulama öncesi devir ayar sistemi

Matkap tezgâhlarının devamlı olarak kayış kasnak mekanizmasından kaynaklanan arızalanma problemi ile karşılaştığı, ayrıca düşük devir nedeniyle operatörler tarafından ihtiyaçları karşılamadığı yönünde görüşler bildirilmiştir.

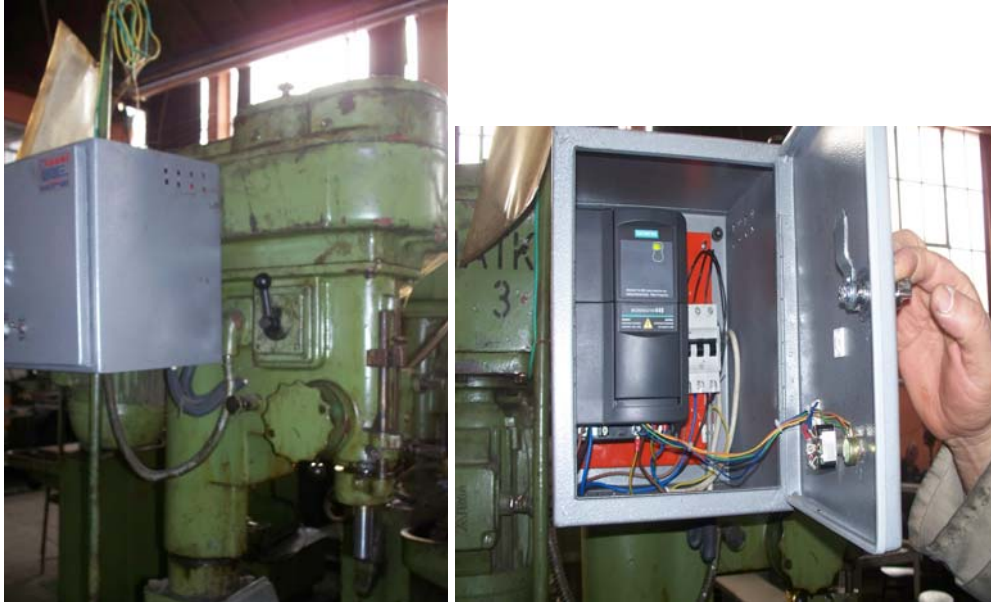
Resim 5.31. Matkap tezgâhlarına takılan sürücü sistemi

Deneme çalışması olarak 1 adet matkap tezgâhına sistem uygulandı. Bu matkabın motor kısımlarına sürücü bağlanarak kayış kasnak mekanizması sökülümüştür.

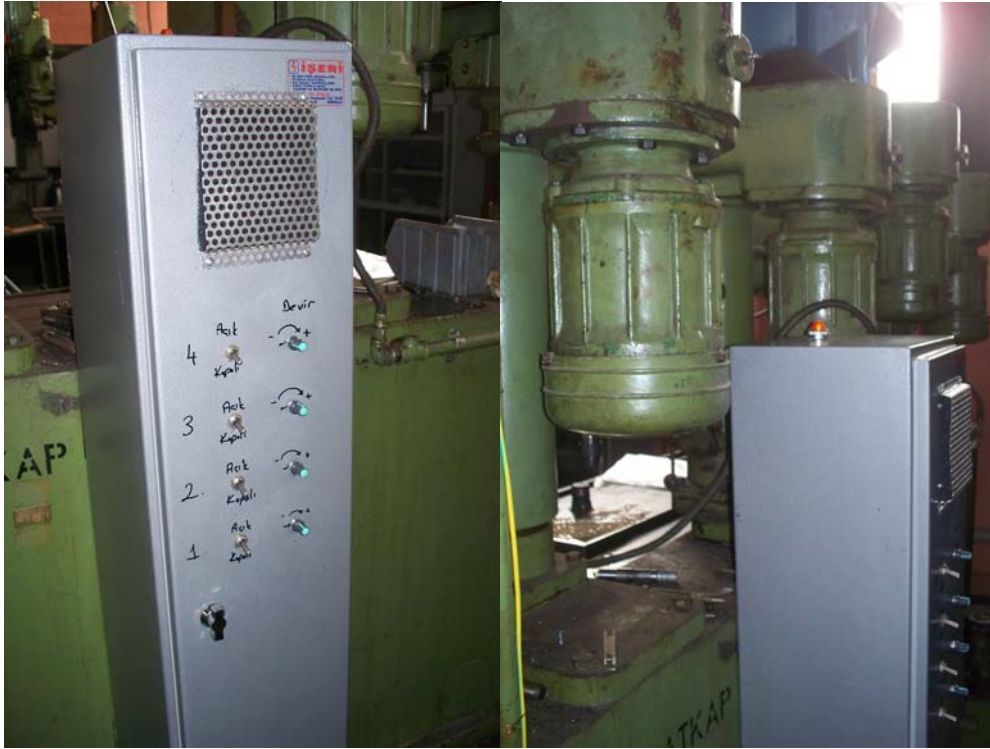
Resim 5.32. Dörtlü matkap setine takılan sürücü sistemi

Sonuçların olumlu olması nedeniyle dörtlü matkap tezgâhlarına da aynı sistemin uygulanmasına karar verilmiştir.

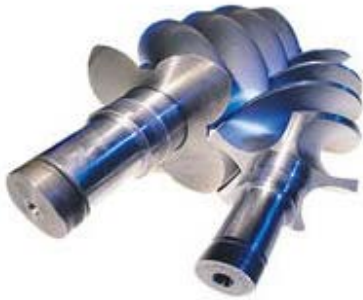
Resim 5.33. Kompresörde yer alan dörde beş asimetrik profilli rotorlar

Vidalı kompresör basınçlı hava üretmek için piston yerine birbirine geçmiş rotor çiftinin kullanıldığı pozitif yer değiştirmeli makinadır.

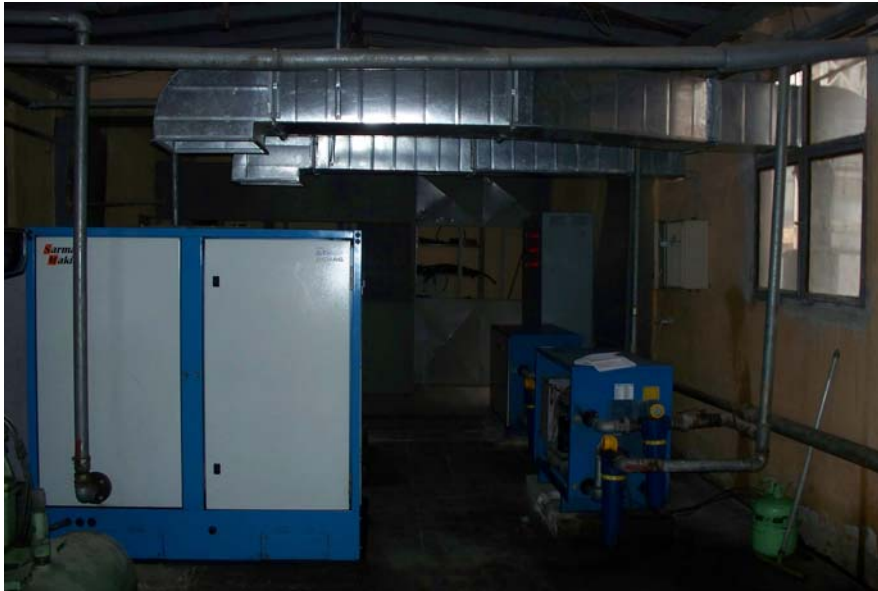
Resim 5.34. Kompresörün içeriden görüntüsü

Ayrıca kompresörün arıza çıkmadan bakımının yapılması için ilgili firma ile görüşülmüştür. Firma vida bloğunu çıkartarak bakım süresince üretimin aksamaması için başka bir vida bloğu takmıştır. Bakımın ardında vida bloğu tekrar takılmıştır. Firma raporunda bu bakımın koruyucu olarak yapılması ve yağ radyatörünün sık sık temizlenmesi yönünde görüşlerini servis raporunda belirtmiştir. Bakımla ilgili servis raporu Ek-8’de verilmektedir.

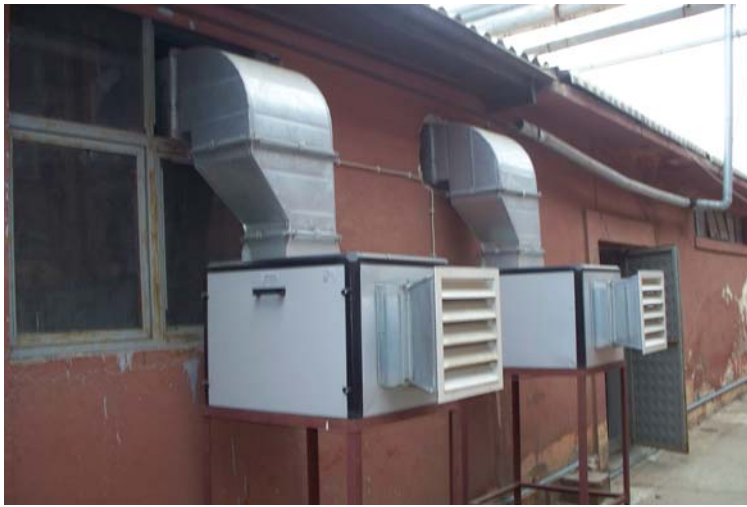
Resim 5.35. Kompresöre takılan aspiratörün dışarıdan görüntüsü

Bununla beraber kompresörlere uygulanan bir bakım talimatı yer almamaktadır. Kompresörler için talimat hazırlanmıştır. Tezgâhlar açısından önemi gereği bakım uygulanmasına karar verilmiş ve aşağıda verilen kontroller yapılmıştır:

- Seperatör, hava filtresi ve yağ filtresi kontrolü yapılmış ve değiştirilmiştir.
- Yağı değiştirilmiştir.
- Parçaların temizlenmesi işlemi yapılmıştır.

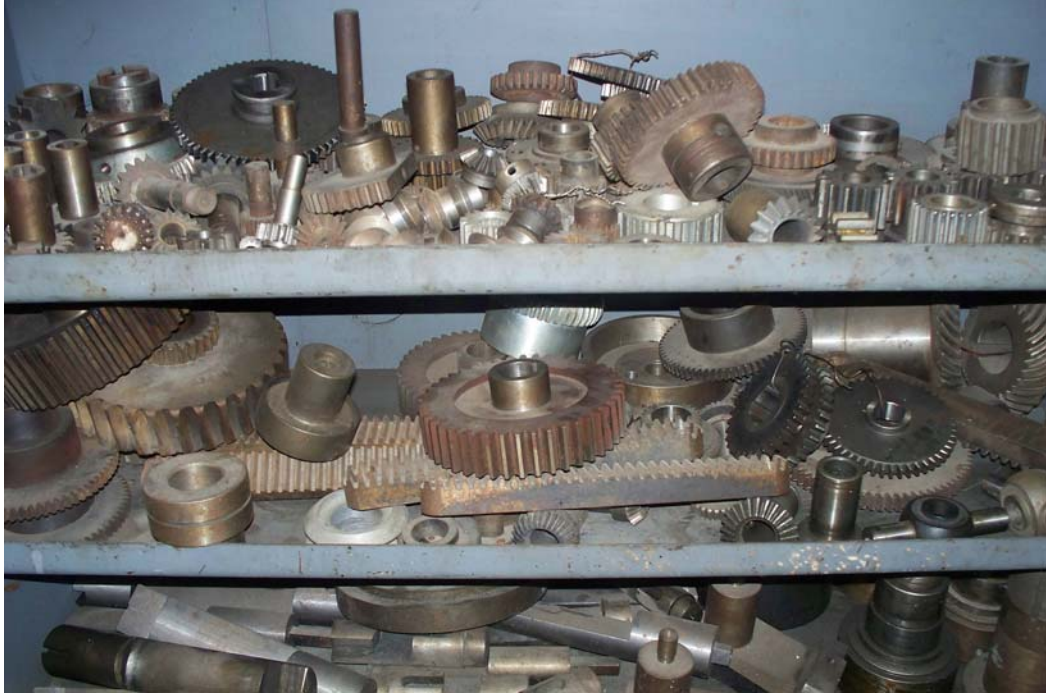
Resim 5.36. Düzenleme öncesi atölye raflarından bir görüntü

İç tamir atölyesinde parçaların koyulduğu bir bölüm vardır. Bu bölümün düzenlenmesi ve parçaların gruplandırılarak sistemli bir şekilde yerleştirilmesi gerekmektedir.

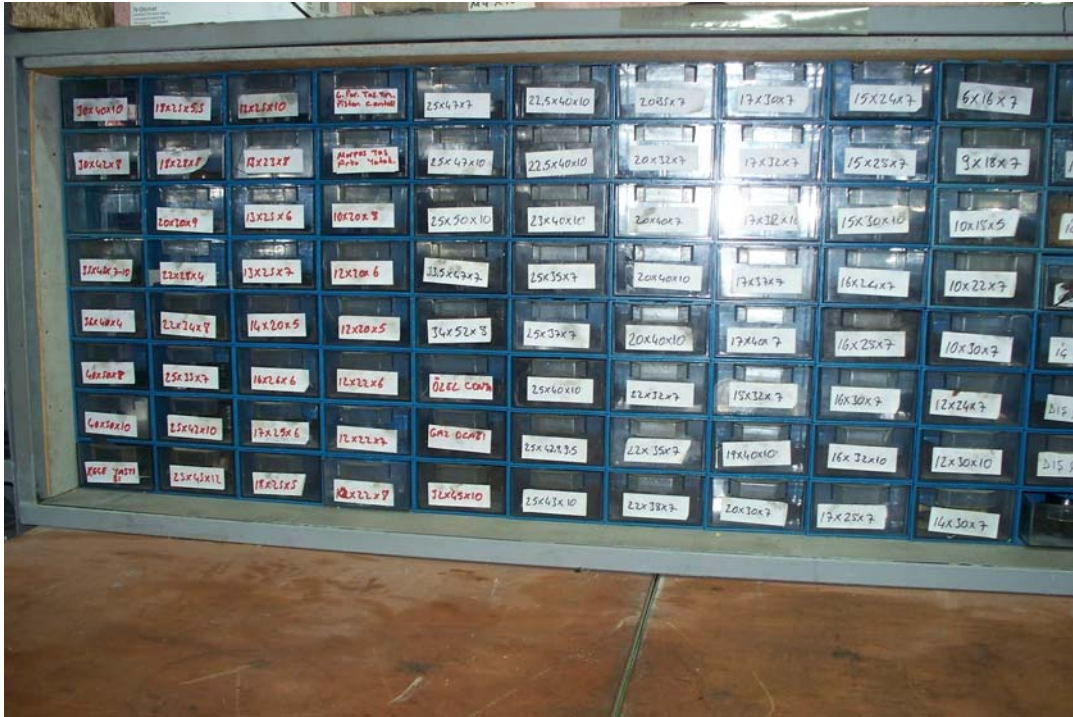
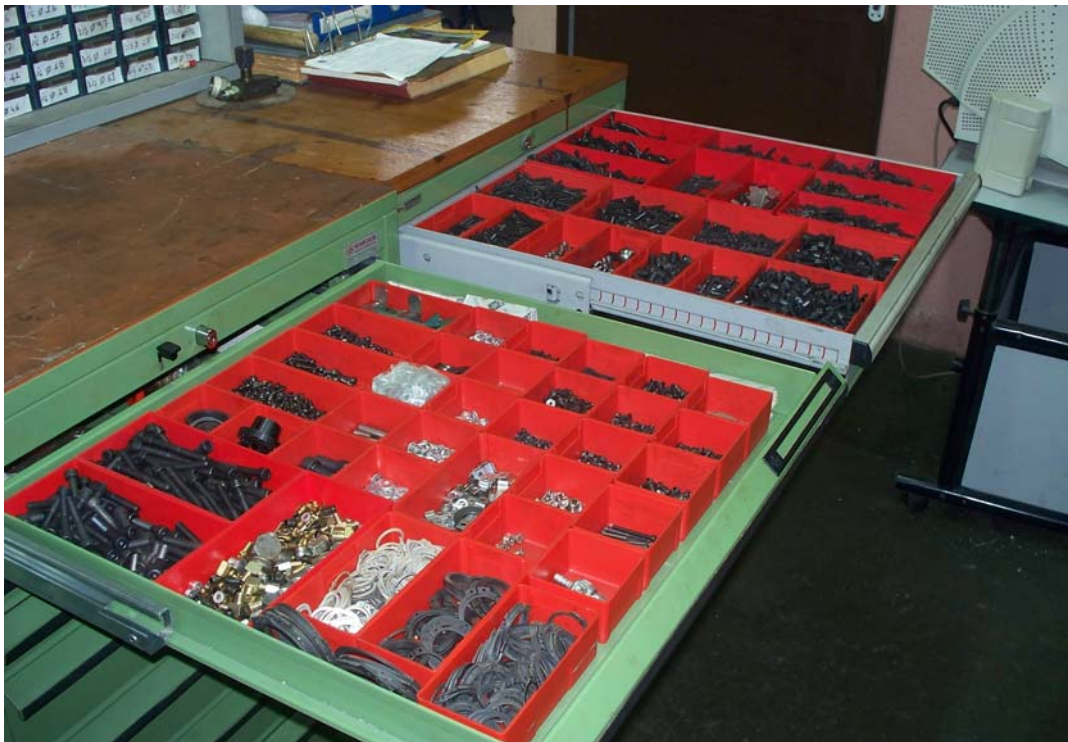
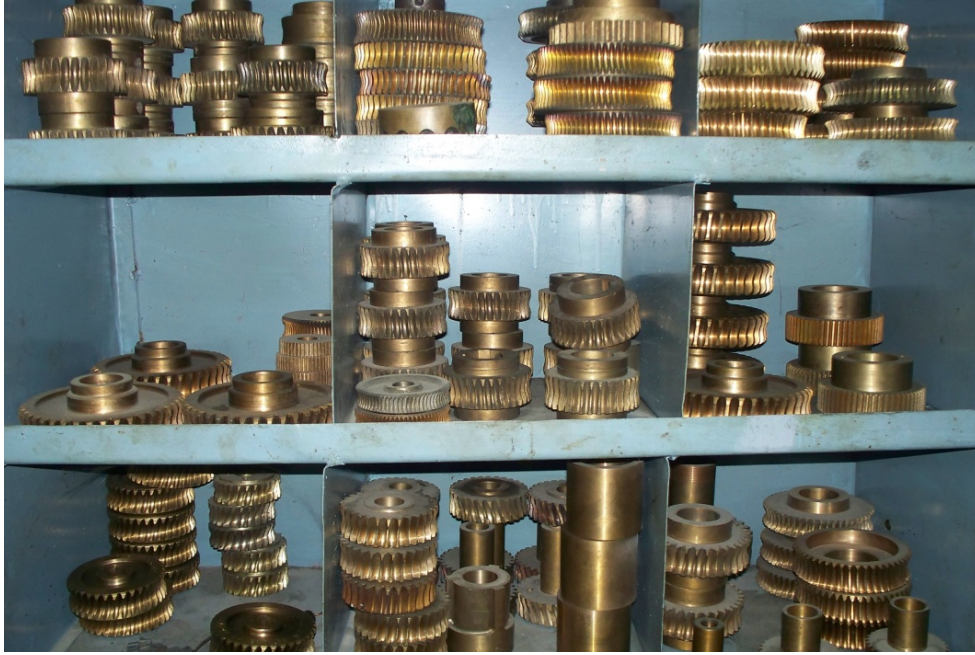
Bu bölüme sık kullanılan rulman, kayış, keçe, kaplin, vida, conta, vb. yedek parçalar belirli bir düzen içerisinde yerleştirilmiştir. Böylece arıza bildirilmesi durumunda, bu parçalara kolaylıkla ulaşılabilmiş, zaman ve işgücü açısından Fabrikaya ve Birime oldukça yarar sağlamıştır. Azalan malzemeler zamanında tespit edilerek yedeklemesi yapılabilmektedir. Arıza bekleme sürelerinde büyük ölçüde düşüş yaşanmıştır.

Resim 5.37. İç tamir atölyesinin düzenlenme sonrası görüntüsü
