**TARİHİ YAPILARIN ENERJİ VERİMLİ İYİLEŞTİRİLMESİ İÇİN BİR  
KARAR DESTEK SİSTEMİ ÖNERİSİ**

**DOKTORA TEZİ  
MİMARLIK ANABİLİM DALI**

**GAZİ ÜNİVERSİTESİ  
FEN BİLİMLERİ ENSTİTÜSÜ**

**OCAK 2022**

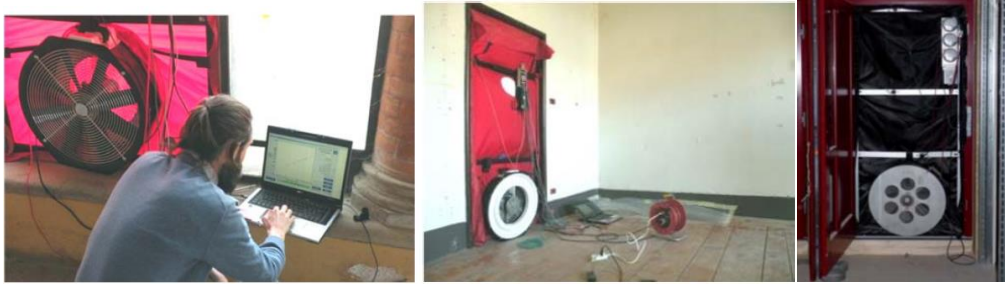
Resim 2.2. Blower-door test yönteminin kullanımı(Url-13) (Url-23)

yollanır. Oda içindeki ve fan içerisinden geçen hava basıncı manometreler yardımı ile ölçülür. Bu değerler bir bilgisayar programı tarafından değerlendirilir. Aradaki diferansiyel fark neticesinde odanın kaçakları bulunmuş olur. Ayrıca hava sızdırmazlık çalışmaları hava hızı ölçen sensörler yardımı ile de gerçekleştirilmektedir(Url-13)(Alev vd., 2014) (Eskola vd., 2015)(Resim 2.2).

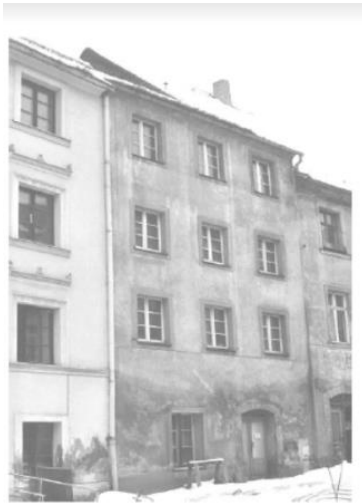
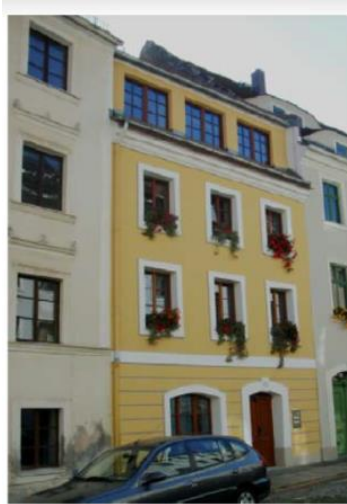
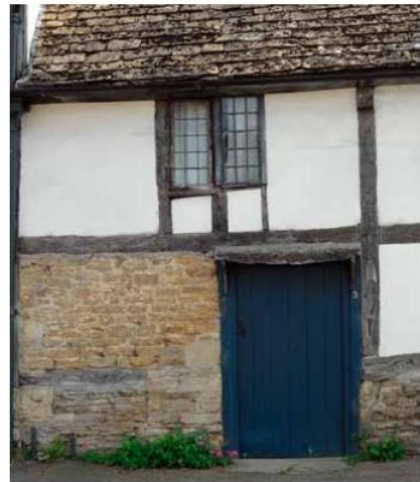
Resim 2.4. Almanya’da örnek bir tarihi yapıda uygulanan dış yalıtım uygulaması binanın orijinal hali (a) dış yalıtım uygulama sonrası durumu(b) ve tarihi bir başka binada dış yalıtım sıva uygulaması(c)(Url-23)(Url-30).

Tarihi yapılarda duvarların yalıtımında ister iç yalıtım ister dış yalıtım olsun, bu tür uygulamalar tarihi binaların görünüşleri üzerinde önemli derecede değiştirici etkiye sahiptir. Dış duvar yalıtımları tarihi yapının görünümünü büyük oranda etkileyecektir. Bu sebeple bu tür uygulamalarda yasal kısıtlar bulunmaktadır. Yapılacak olan herhangi bir müdahalede koruma ile ilgili yasal kuruluşlardan(Koruma kurulları) izin alınması gerekmektedir. Ancak incelenen bazı çalışmalarda tarihi ve özgünlük değeri az olarak tespit edilen bazı kırsal tarihi yapılarda dış yalıtım uygulamalarının yapıldığı tespit edilmiştir(Resim 2.4a, 2.4b, 2.4c). İç yalıtımla ilgili ise tüm tarihi yapı gruplarında uygulamalar bulunmaktadır. Ancak yapılan iç yalıtım uygulamalarında iç mekânlarda duvar ve tavan kısımlarının detaylı analizler yapılmış bu analizlere göre müdahale kararları verilmiştir. Herhangi bir özgün tavanı veya sıvası olmayan yapı duvarlarında yalıtımlar uygulanmıştır. Bazı çalışmalarda iç duvarların tümünde yalıtım uygulamaları gerçekleştirilirken birçok çalışmada sadece dış duvarın iç kısmında yalıtım uygulamaları gerçekleştirilmiştir. Kullanılan tüm yalıtım malzemelerinin performansları farklı olsada su buharı geçirimli özellikte olmasının gerektiği belirtilmiştir (Url-23)(Url-30)(Murgul ve Pukhkal 2015)(Url-63)(Franco, 2016).

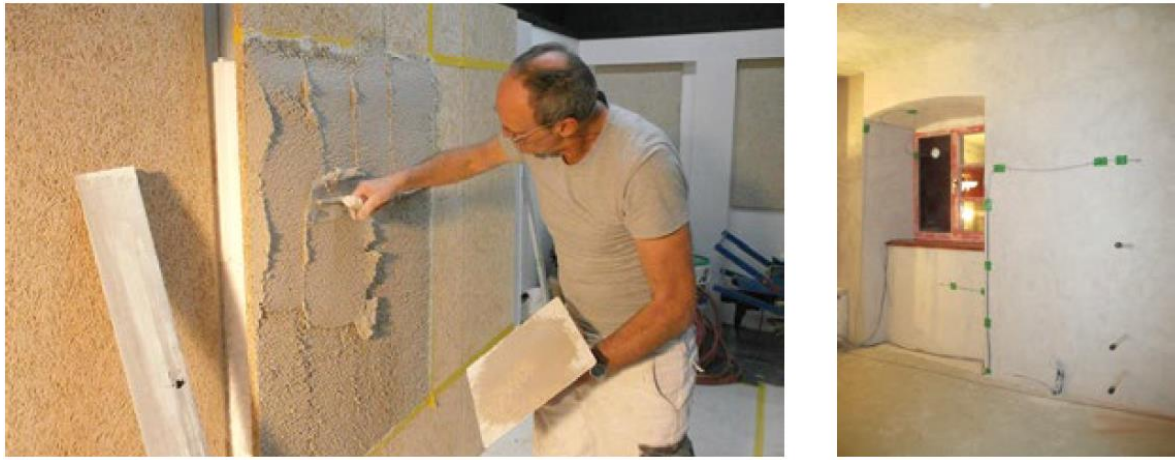
Resim 2.6. Effesus programında geliştirilen iç ve dış hava şartlarına uygun izocal yalıtım sıvası ve uygulaması(Url-31).

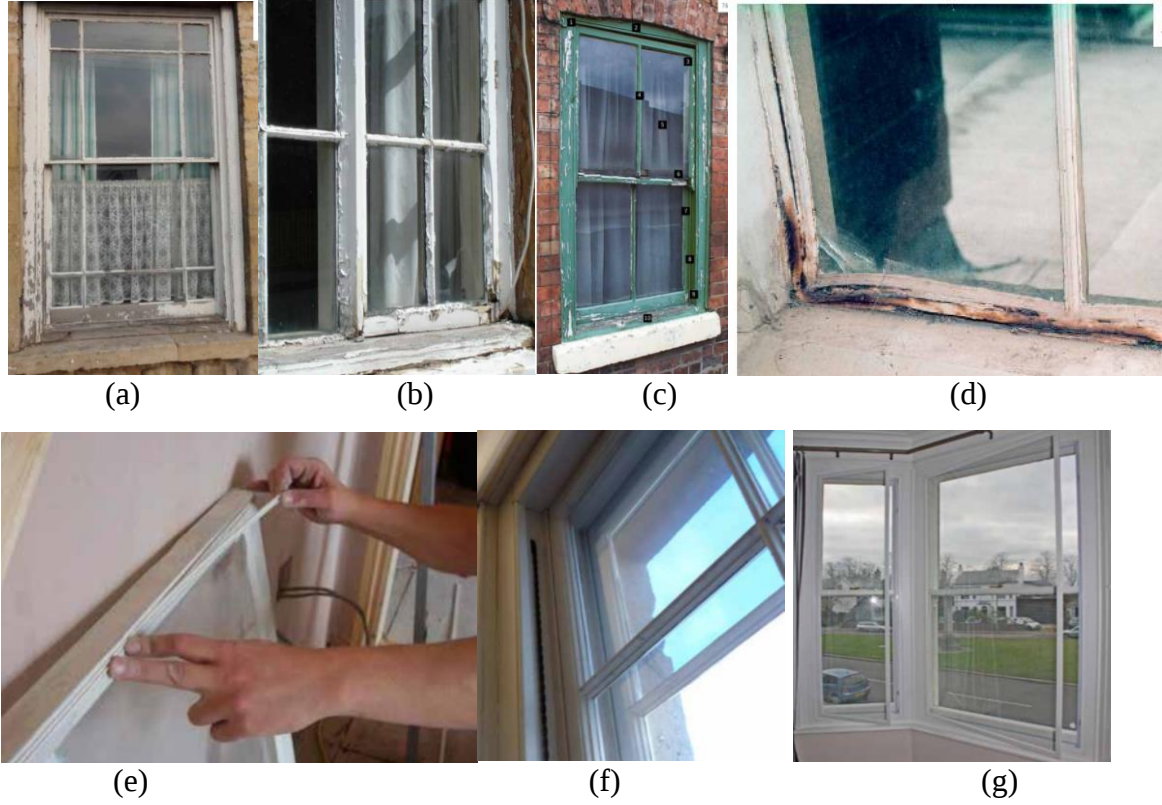
Resim 2.9. Deforme olmuş pencere örneği (a) (b) (c) (d), Pencere ve kapılarda hava sızıntılarını engellemek için conta uygulaması (e), ikincil pencere uygulamaları (f) (g) (Url-25)(Url-87).

Tarihi kapı ve pencereler uzun yıllar sürekli hareket ettiklerinden deforme olmaktadır(Resim 2.9a, resim 2.9b). Konu kapsamında İngiltere'nin tarihi yapıları koruma kuruluşu Historic England kapı ve pencerelerin enerji etkin vaziyete getirilmesinde hava sızdırmazlığının önemli olduğunu vurgulamaktadır. Müdahalelerle pencerelerde hava sızdırmazlığının önemli oranda iyileştirilebileceğinden bahseder. Buda tarihi yapı elemanlarında minimum müdahale ile yapı için ısıtma gereksinimlerini önemli ölçüde azaltır. Hava sızıntılarını önlemek için yöntem olarak ikincil cam çözümleri, elastik sızdırmazlık contaları, radyant yansıtıcı cam uygulamaları, pencere çerçevesi iyileştirme, pencerelerde çift veya üçlü cam kullanımı, kepenk, gölgeleme elemanı kullanımı gibi uygulamalar önerilmektedir (Url-4)(Url-24)(Url-25)(Resim 2.9). İkincil cam, mevcut pencerelerin oda tarafına monte edilen tamamen bağımsız bir pencere sistemidir. Orijinal pencereler orijinal değiştirilmemiş formundaki konumunda kalır. İkincil camlar pencere çerçevesine içten yapıştırma veya vida ile montaj şeklinde iki şekilde monte edilir. Yapıştırırmalı sistemler manyetik özelliklere sahip olup pencere ve çerçevenin birbirini tutması ile çalışır. İkincil camlar açılabilir, çıkarılabilir veya sabit üniteler şeklinde üretilirler(Url-25)(Url-82)(Url-87). İkincil pencerelerin görsel olarak olumsuz etkisi bulunmamaktadır. Bu pencerelerin montajı yapılırken yapıştırma yönteminde pencereye monte edilen manyetik özelliğe sahip yapışkanlar çıkartılabilir olduğundan yapı kabuğuna herhangi bir olumsuz etkisi yoktur. Ancak vida ile montajlanan çerçevelerde vida delikleri açılacağından tarihi yapı kabuğunda olumsuz etkiye sebep olmaktadır (Resim 2.9e, resim 2.9f).

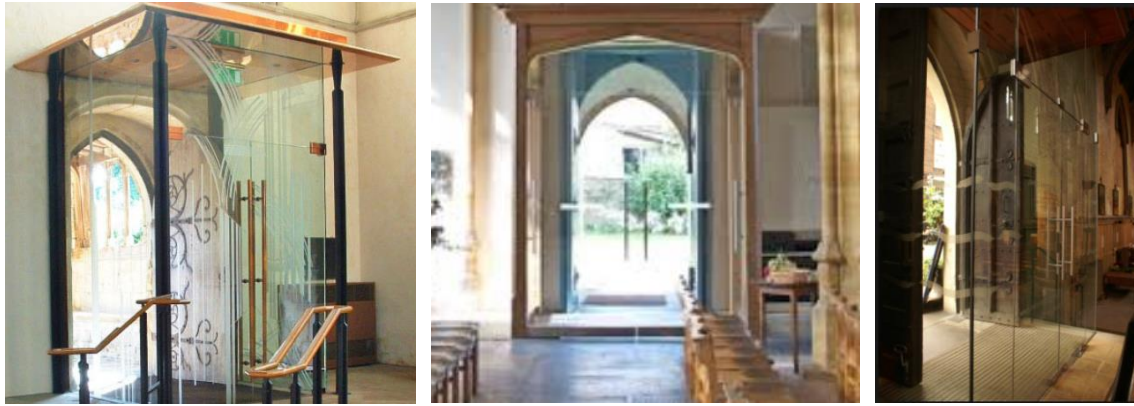
Resim 2.11. Tarihi anıtsal yapıların giriş kapılarına şeffaf cama malzeme kullanılarak yapılan ek lobi uygulaması(Url-29)(Gagliano vd., 2014).

Tarihi yapılarda giriş kapılarında ek lobi uygulamasında dış kapıların açıldığı mekânlara hava sızdırmaz şeffaf ek bir mekân yapılmaktadır. Ahşap, alüminyum çerçeve, cam malzeme kullanılarak giriş kapısının açıldığı rüzgârlık uygulamalarıda mevcuttur. Kullanılan malzemeler anıtsal yapıda şeffaf malzemeler olduğundan görünüşü minimum etkilemektedir. Uygulamalarda yapı kabuğuna herhangi bir müdahale olmadan yapılan uygulamalar mevcuttur(Url-29)(Gagliano vd., 2014)(Resim 2.11).

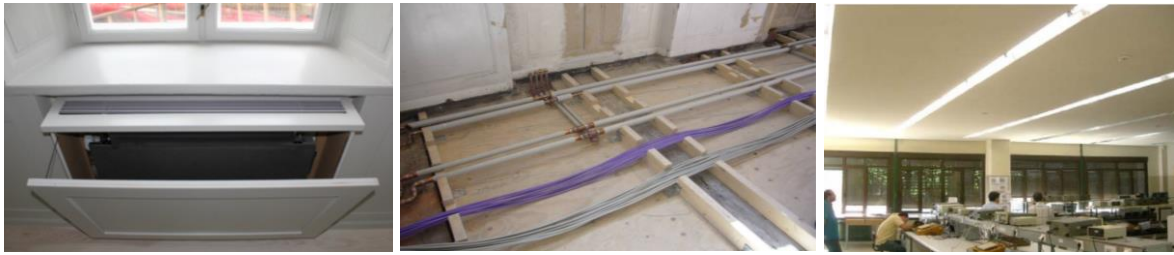
Resim 2.17. Tarihi yapıda gizlenmiş fancoil ve küçük ebatlı borulu tesisat sistemi(a, b) (Url-22), aydınlatma uygulaması(c)(Url-66)

led aydınlatma elemanları yerleştirilmiştir(Url-44). Diğer bir örnekte ise Danimarka’da bir mahkeme binasında soğutma ve ısıtma yapan fan coiller cihazı kurulmuştur. Bu cihazın tesisat boru çapları diğer cihazlara göre daha küçük çapta olduğu için tercih edilmiştir. Fancoil cihazı perncere altına bir mobilya içerisine konumlandırılmış ve görsel etkisi azaltılmıştır. Ayrıca bu yapıda BMS - aydınlatma, ısıtma ve soğutma sistemlerinin kontrolünü gerçekleştiren bir otomasyon sistemi kullanılmıştır. Bu kapsamda tarihi yönetim/ofis yapılarında enerji verimliliğin sağlandığı cihazların seçimi ile birlikte otomasyon sistemlerinin de kullanıldığı anlaşılmaktadır(Resim 2.17)(Url-66).

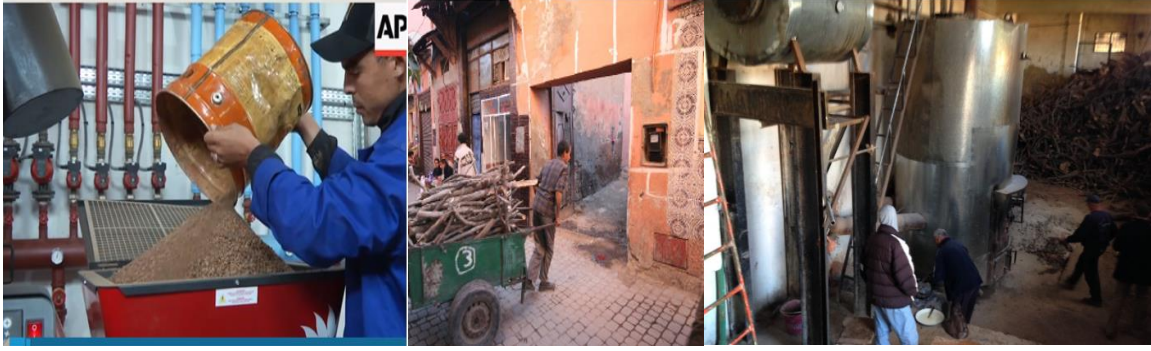
Resim 2.18. Tarihi hamamda önerilen biyokütle kullanan fırın(Sibley, 2013)

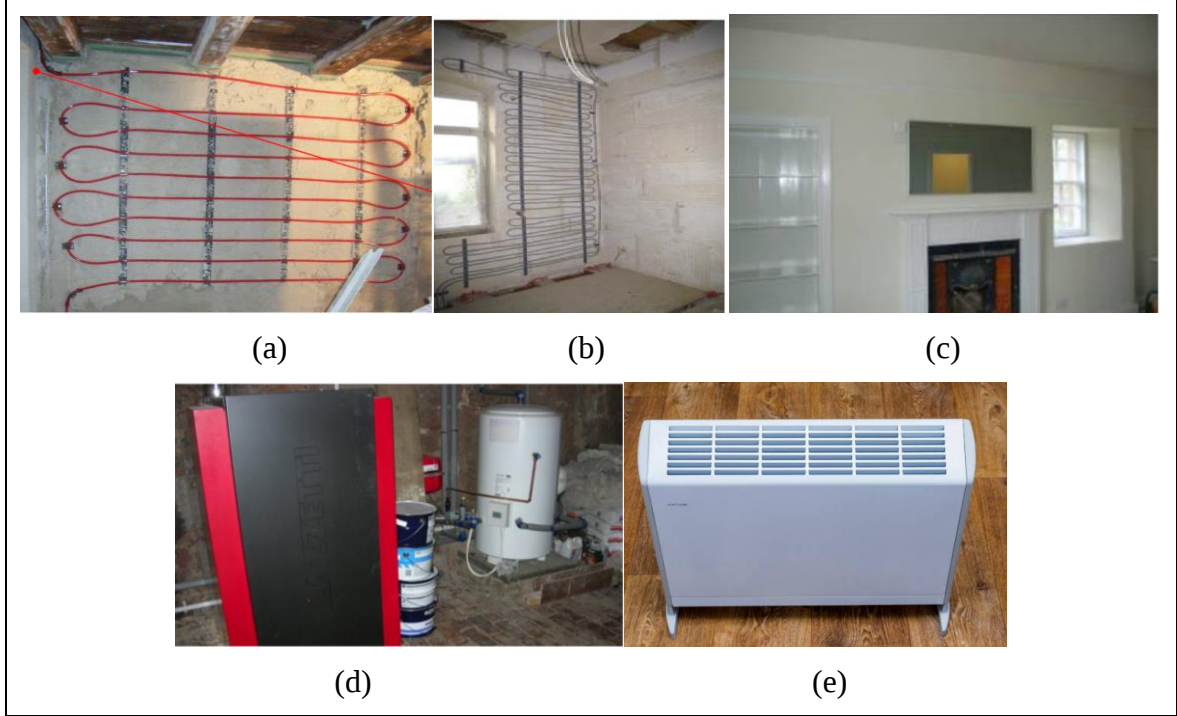
Resim 2.19. Tarihi yapılarda duvardan ısıtma sistemi(a, b) (Url23), radyant ısıtıcı (c), biyokütle kazanı(d), elektrikli ısıtıcı(e)(Url-61)(Url-95)

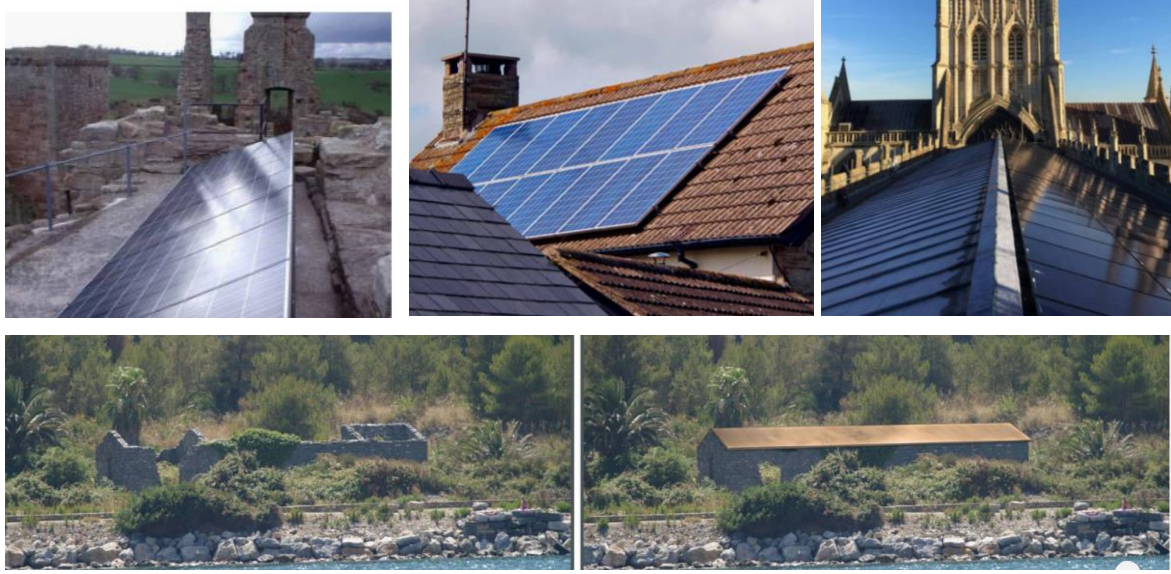
Resim 2.21. Güneş Teknolojilerinin farklı şekillerde tarihi yapılarda kullanımı(Franco, 2016)(Url-32)

Tarihi yapılarda en önemli enerji kaynaklarından birisi olan güneş enerjisi kullanılarak geliştirilen bu sistemlere ek olarak kullanılan diğer bir yenilenebilir enerji kaynağı biyoyakıttır. Biyoyakıt, fosil yakıtlara göre daha verimli ve daha temiz bir kaynak olarak bazı tarihi yapılarda kullanılmıştır. Örneğin Fas'ta yakıt olarak kömür ve odun tüketen tarihi bir Osmanlı Hamamı'nda biyokütle kullanan fırınlar ve güneş enerji sistemlerinin birleştirilmesi ile hibrid bir sistem kullanılmıştır. Hamamda su deposuna gelen su ilk olarak çatıda kurulmuş olan güneş enerji sisteminde ısıtılmakta, ardından su deposuna indirilerek biyoyakıt kullanan fırında ısıtılmaktadır. Suyun ısıtılmasını sağlayan biyoyakıt fırınından çıkan sıcak hava, aynı zamanda hamamın altında bulunan cehennemlik kısımlarından da geçerek mekân ısıtması sağlamaktadır. Bu şekilde enerji verimli su ve mekân ısıtması sağlanmış, çevreye salınan karbondioksit miktarında azaltılması hedefi başarılmıştır. Su ısıtma amaçlı pv paneller tarihi dokunun görüntüsünü bozmayacak kısımlara yerleştirilmiştir (Sibley vd., 2015) (Hayter, 2011). Tarihi yapılarda enerji verimlilik bağlamında incelenen bu farklı sistemler tarihi yapılara minimum müdahale ile tarihi doku ile uyumlu sistemlerin geliştirilmesi üzerine çalışmalar yapılması gerektiğini göstermektedir(Resim 2.21).

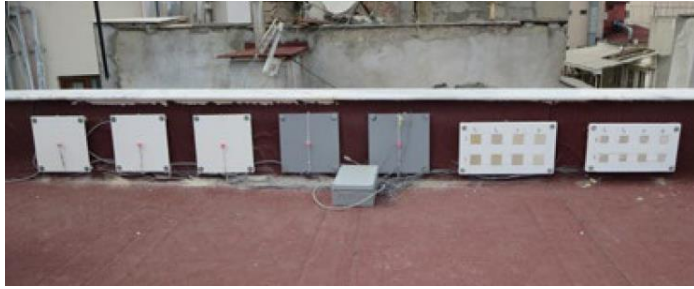
Resim 2.23. Radyant yansıtıcı kaplamaların deney çalışması (Url-31)

Radyant yansıtıcı kaplamalar tarihi yapı kabuğu üzerinde müdahaleci bir etki olmaksızın, ısı yalıtım performansını artırabilecek bir uygulamadır. Tarihi yapılarda enerji verimliliğini artırmak amacıyla AB fonlarıyla kurulan EFFESUS araştırma programında yüksek kızılötesi (IR) yansımali bir kaplama geliştirilmiştir. Bu kaplama yapı kabuğu tarafından emilen güneş ısını azaltır. EFFESUS araştırma programı çerçevesinde, test edilen tüm yüzeyler için geri dönüşümlü, şeffaf olmayan IR yansıtıcı kaplama ve kireç harcı ve metal için şeffaf, geri dönüştürülebilir ve IR yansıtıcı kaplama olarak iki biçimde malzeme üretilmiştir. İki malzemede su buharı geçirimli olup yapı kabuğuna zarar vermemektedir( Url-14)(Resim 2.23) (Url, 31).

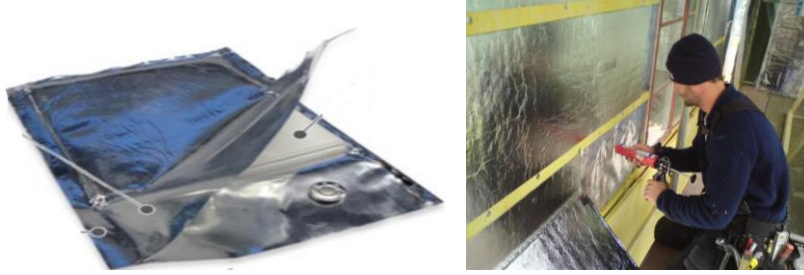
Resim 2.24. Vakum yalıtım panel ve uygulama örneği(c)(Url-18) (Johansson, 2012)

Vakum izolasyon panelleri taşınımıyla olan ısı transferini en düşük seviyeye getirerek, yalıtım sağlama mantığıyla oluşturulmuş malzemelerdir. Gözenekli yapıdaki bir iç dolgu malzemesinin (core), dolgu malzemesi karakterine bağlı gaz giderici malzeme kullanılarak veya tek başına bir koruyucu bariyer (barieer film) içine konulup vakumlanması ve sızdırmazlığın sağlanması ile oluşturulur. Bu malzemeler ince yapıları ve etkili yalıtım özelliklerinden dolayı tarihi yapılardada bazı örneklerde uygulanmıştır (Url-18) (Johansson, 2012) (Resim 2.24) (Kumlutaş vd., 2008).

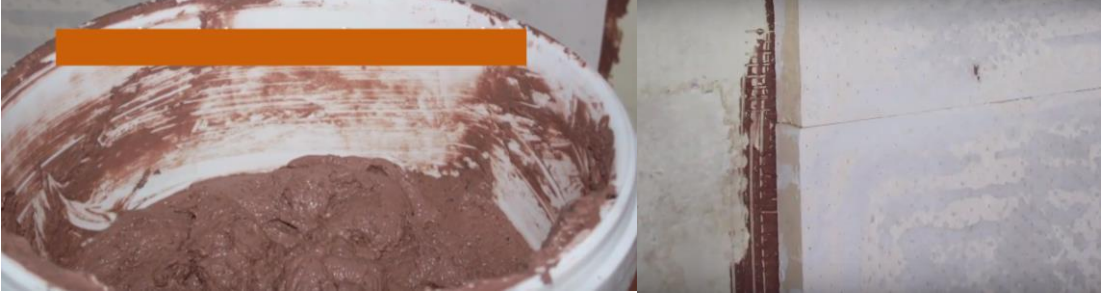
| PUBLIC WEIGH HOUSE (İTALYA) | ÖRNEK 2 |
|---|---|
| <p>Resim (a)(b) Geri dönüşümlü doğal malzemeli harç, özgün sıva</p> | |

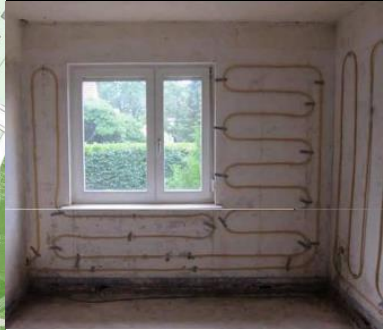
| 'HOLSTENKAMP', HAMBURG PROJESİ (ALMANYA) | | ÖRNEK 3 | |
|---|---|---|---|
| Resim (a) Vaziyet planı | | Resim (b) duvardan ısıtma | |

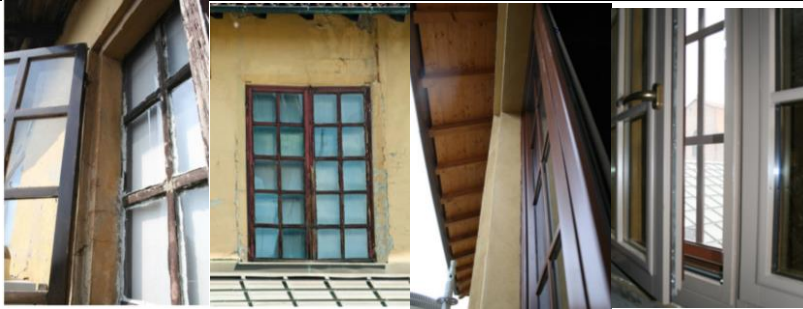
| ANITSAL MİMARİ | | SİVİL MİMARİ | KIRSAL MİMARİ | ÖRNEK 4 |
|---|---|---|---|---|
| Resimler. Pencere eski(a), (b) ve yeni görünüş (c), (d) | | | | |

| ANITSAL MİMARİ | | SİVİL MİMARİ | KIRSAL MİMARİ | ÖRNEK 4 |
|---|---|---|---|---|
| ÖZGÜN OLMAYAN KISIMLAR / UYGULAMALAR | | <p>-Yapay aydınlatma. Yapay verimliliğin, iyileştirilmiş verimlilik için bir LED duvar aydınlatma sistemi ile yenilenmesi.</p> <p>-Sala Urbana'nın otomasyonu ve kontrolü: Mevcut oda kullanımına bağlı olarak ışık yoğunluğunu ayarlayan pencereleri ve perdeleri otomatik olarak kontrol eden otomatik bir sistem geliştirilmiştir.</p> | | |

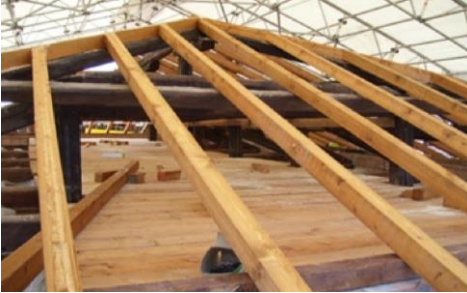
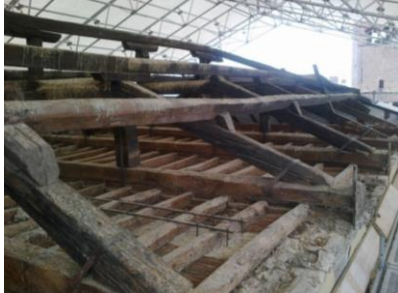
| Piazza Maggiore Yönetim Binası(İtalya) | | ÖRNEK 4 |
|---|---|---|
| Resimler. Ön cephe görünüş(a, b), çatı detay (c, d) | | |

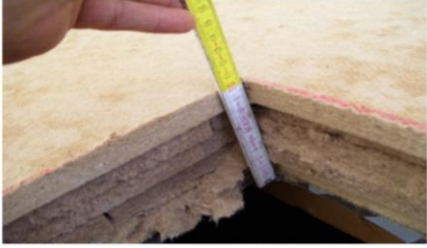
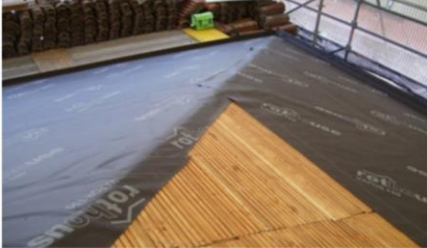
| Piazza Maggiore Yönetim Binası(İtalya) | | ÖRNEK 4 |
|---|---|---|
| Resimler. Duvar resimleri görünüş(c, d), çatı detay (a,b,e) | | |

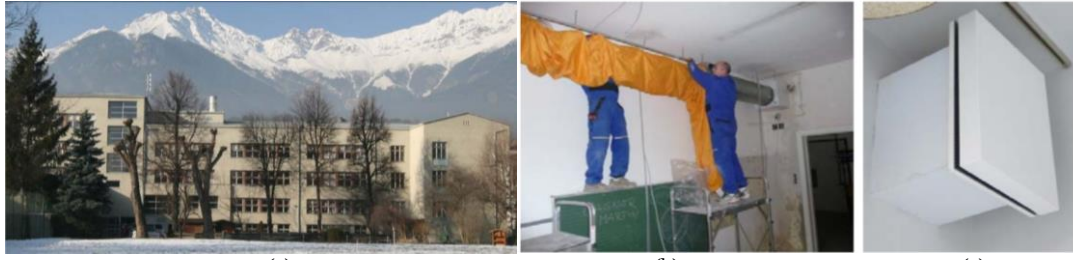
| ANITSAL MİMARİ(20 Y.Y.) | | SİVİL MİMARİ | KIRSAL MİMARİ | | ÖRNEK 6 |
|---|---|---|---|---|---|
| Resim (a) Genel görünüm, Resim (b), (c) Hvac sistem uygulama detayları | | | | | |

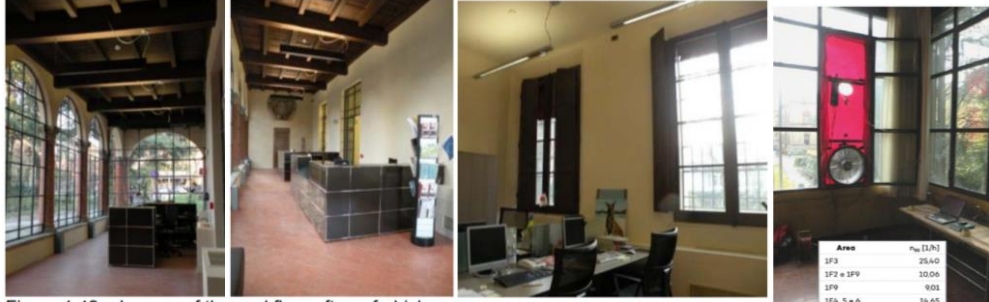
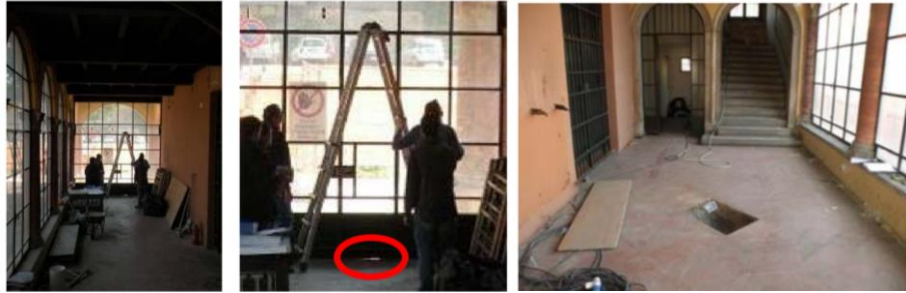
| ÖNCESİ | SONRASI | ÖNCESİ | SONRASI |
| - | - | - | - |
| <p>Resimler (a), (b), (c), Uygulama sonrası genel görünüm, Resimler (d) (e), (f), (g), uygulama süreci</p> | | | |

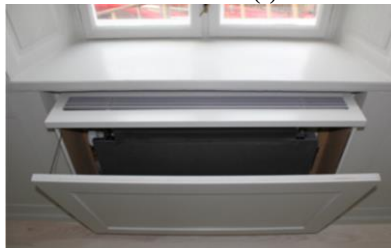
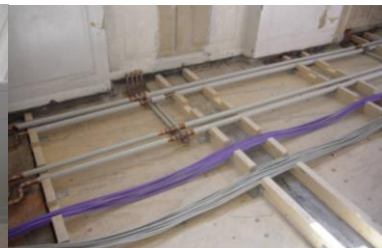
| THE MATERIAL COURT OF THE FORTRESS BİNASI(DANİMARKA) | | | ÖRNEK 8 |
|---|---|---|---|
| Resimler. Genel görünüm(a), uygulamalar (b) (c), (d) | | | |

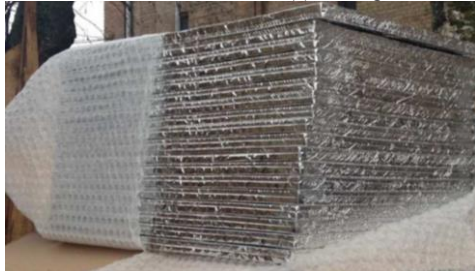
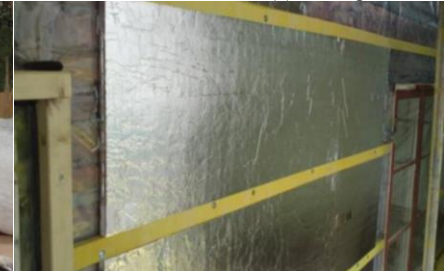
Resim (c) yalıtım malzeme ve detayları

Resim (d) yalıtım malzeme ve detayları

| GOTHENBURG'DA ÇOKLU AİLE EVİ (İSVEÇ) | | ÖRNEK 9 |
|---|---|---|
| TARİHİ YAPI ETKİ DÜZEYİ | <p>Toplam enerji tüketimi yüzde 25 azalmıştır.</p> <p>Eski pencere u değeri 3 yeni pencerelerin u değeri 1 olmuştur, enerji tüketimini yüzde 15 azaltmıştır.</p> <p>Duvarı nem seviyesi wufi yazılımı ile analiz edilmiş risk gözlemlenmemiştir.</p> <p>-Hight tecet VIP yalıtım malzemesi kullanarak tarihi yapılarda daha ince su geçirirli hafif yalıtımı sağlamak.</p> | |

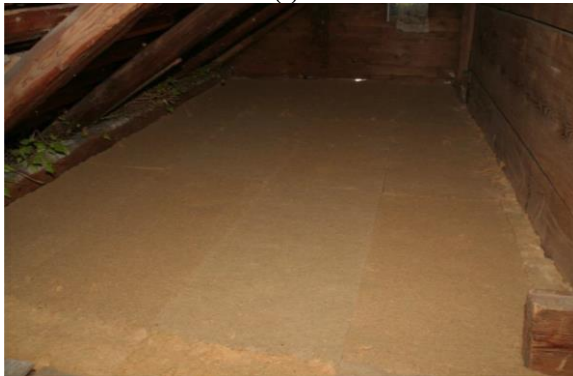
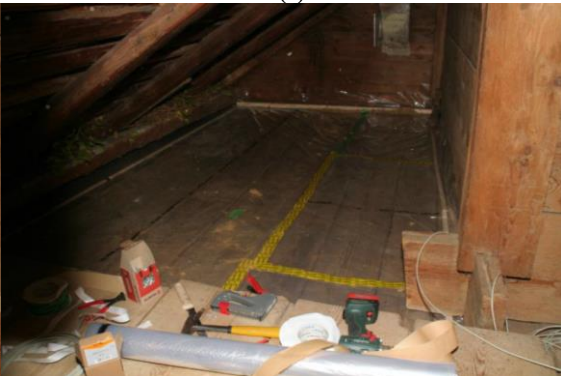
Resimler. Genel görünüm(a)(b), uygulama detayları (c), (d)

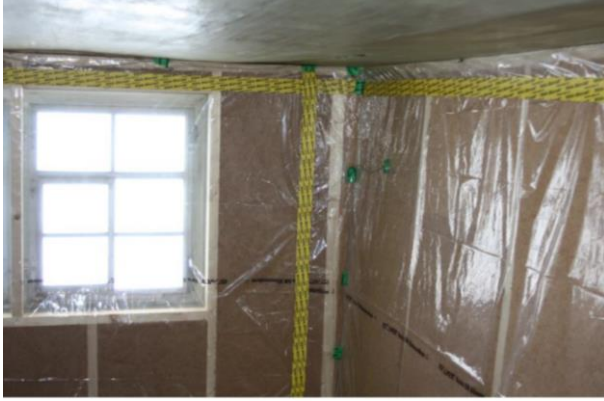
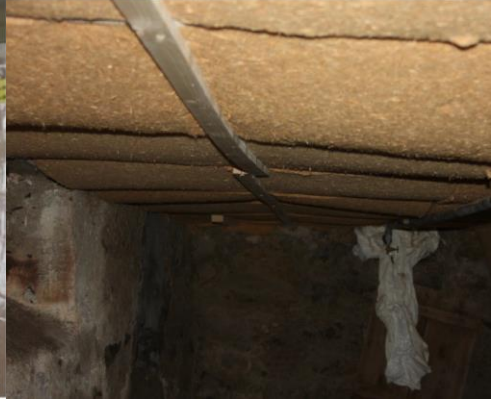
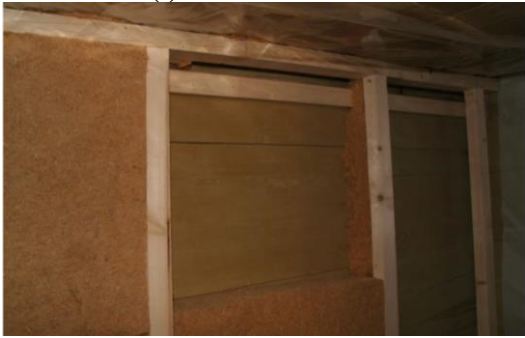
| VICTORIAN SIRALI EV (İNGİLTERE)<br>GÖRSELLER / DETAYLAR | ÖRNEK 10 |
|---|---|
| <div style="display: flex; flex-wrap: wrap; justify-content: space-around;"> <div style="text-align: center;"> <p>(a)</p> </div> <div style="text-align: center;"> <p>(b)</p> </div> <div style="text-align: center;"> <p>(c)</p> </div> <div style="text-align: center;"> <p>(d)</p> </div> </div> <p>Resimler. Uygulama detayları (a, b, c, d)</p> | |

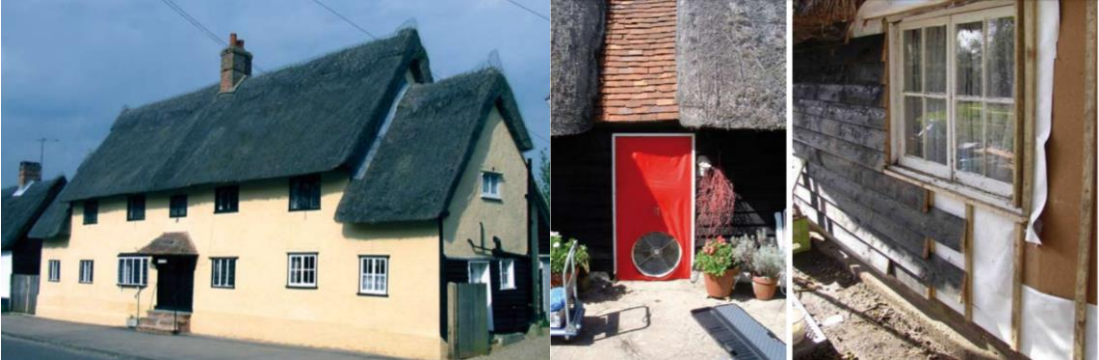
| Berg Cottage Binası(İngiltere) | | ÖRNEK 11 |
|---|---|---|
| <p>(a) (b) (c)</p> <p>Resimler. Genel görünüm (a), yalıtım uygulamaları ve testler (b)</p> | | |

| Berg Cottage Binası(İngiltere) | | ÖRNEK 11 |
|---|---|---|
| ÖZGÜN KISIMLAR / UYGULAMALAR | Sonradan eklenen ön cephe kaplaması hariç diğer kısımlar özgündür | <ul style="list-style-type: none"> <li>-Çimento esaslı ön cephe kaplaması sökülmüş yapıda aslına uygun ahşap çıtalarla kireç esaslı kaplama malzemesi eklenmiştir.</li> <li>-Duvarlarda ahşap karkas arası koyun yünü yalıtım eklenmesi</li> <li>-İkincil pencere uygulaması</li> <li>-Yapı strüktüründeki büyük boşlukların kireç esaslı harç ile doldurulması</li> </ul> |

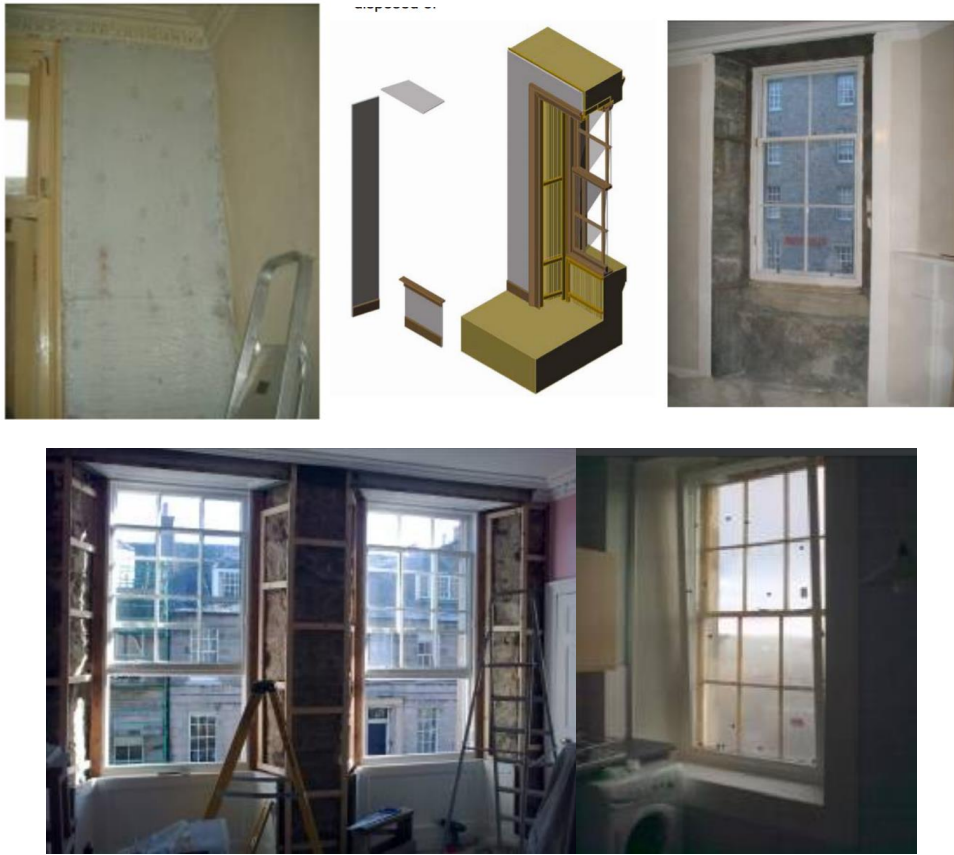
| ANITSAL MİMARİ | | Beş kiralık daire (Edinburgh) | | ÖRNEK 12 | |
|---|---|---|--|---|--|
| | | -Tarihi duvarda pencerelerin niş boşluklarına konumlandırıldığı, iç duvarın yüzeyinde ahşap karkas arası sistemde özgün kaplamaların bulunduğu duvarda | | Duvara montajlan ince katı vip yalıtımları yerleştirilmiş üzerine tekrar ahşap dokulu kaplama uygulanmıştır. | |
| | | Özgün ahşap dış kapı | | Kapı üzeri ince aerjel yalıtım | |

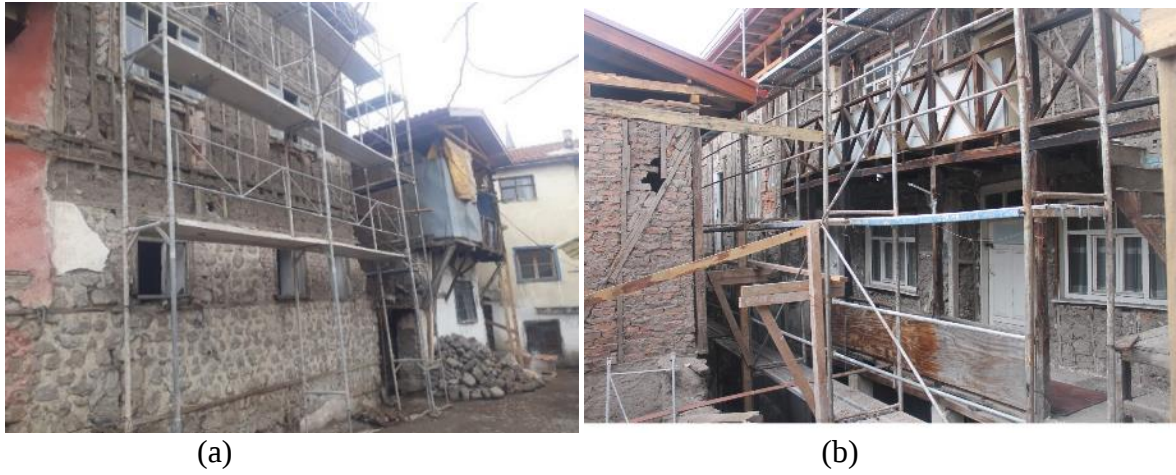
Resim 4.2. Tarihi yapı sokak sağlıklaştırma çalışması esnasında ön cephe (a) ve avludan görünüş(b)

Yapıların günümüzde gerçekleştirilen sokak sağlıklaştırma çalışmaları kapsamında dış sıvaları sökülümüştür. 5 numaralı yapının sonradan eklenmiş olan avluya bakan bir balkonu kaldırılmıştır. Proje kapsamında kaldırılan kısımlar ve sıvalar, alanda gerçekleştirilen sokak sağlıklaştırma çalışması kapsamında eklenecektir. Yapıların çatıları yenilenmiştir. Sokak sağlıklaştırma çalışmasının ilerleyen aşamalarında cepheleri yenilenecektir.

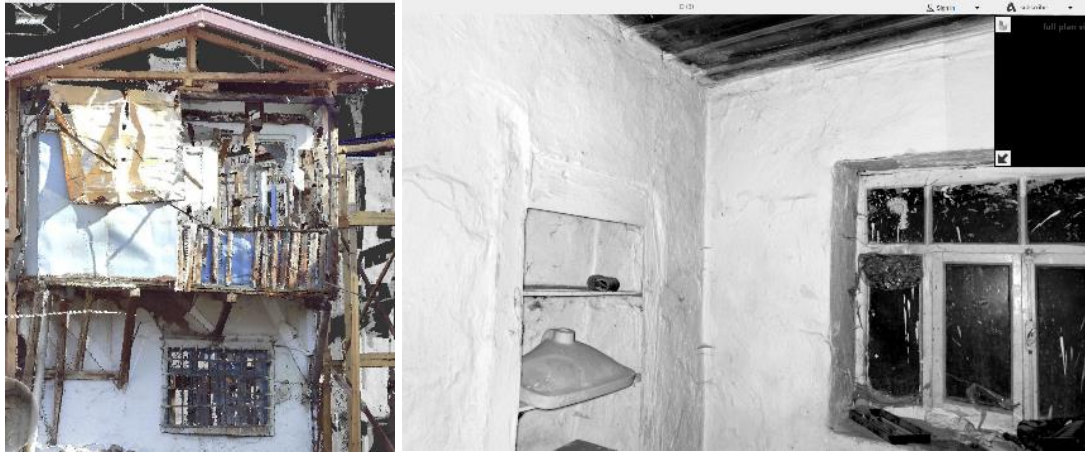
Şekil 4.4. Lazer tarama verileri

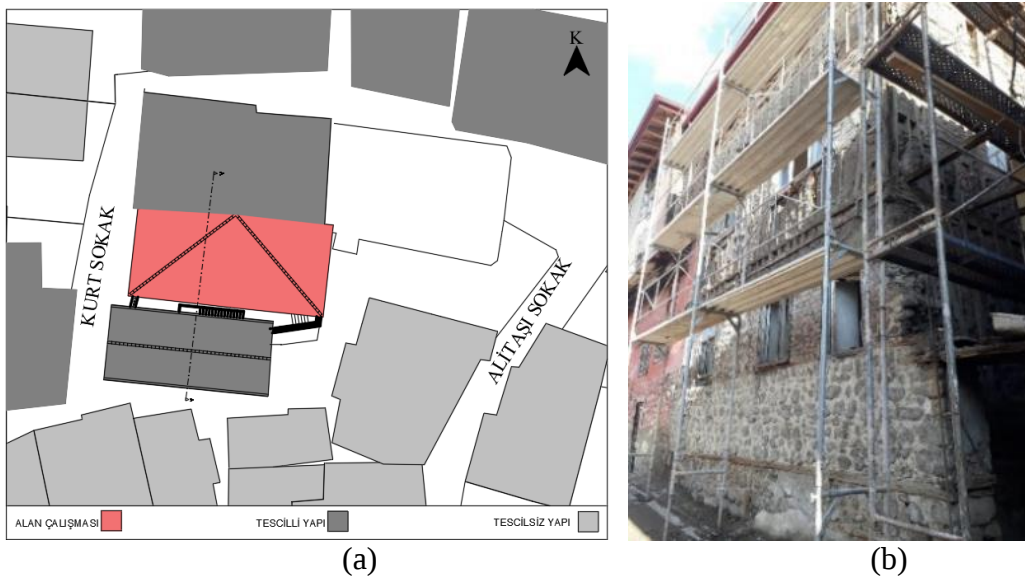
Resim 4.3. Tarihi yapının(5 numaralı) vaziyet planı(a), beş numaralı yapı ön cepheden görünüş(b)

Plan şemasına göre iki ayrı konut olarak tasarlanan yapılar ortak avlu girişine sahiptirler. Yapılar zemin katta iki farklı sistemle inşa edilmişlerdir. Kurt sokağa bakan doğu duvarı ile batısında kalan kota denk gelen batı duvarları taş yığma sistemle inşa edilmiştir. Doğuda konumlanan yapının avluya bakan duvarı ise ince bir şekilde ahşap karkas arası kerpiç dolgu sistemle inşa edilmiştir(Resim 4.3).

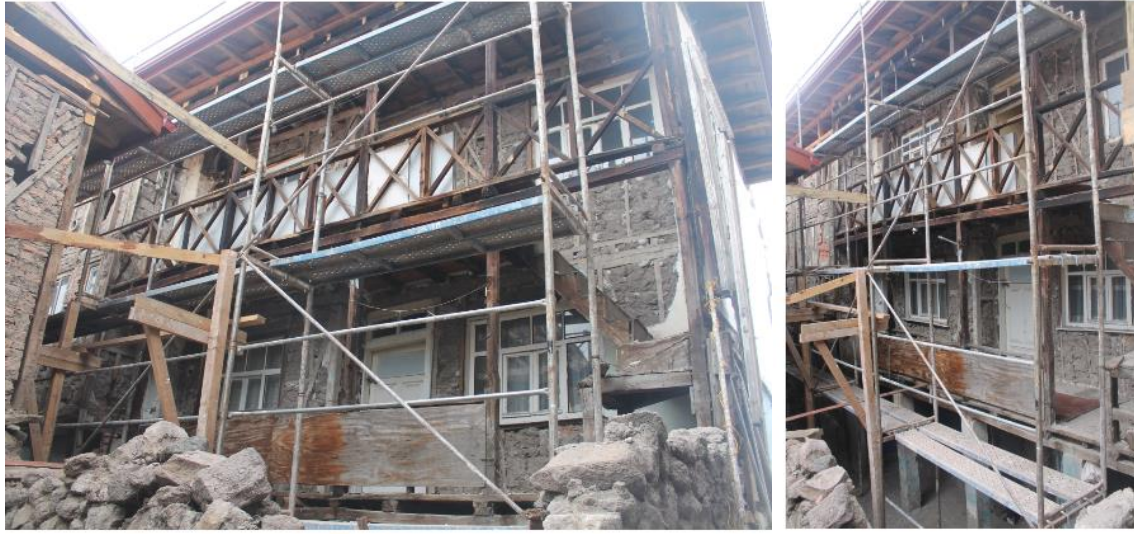
Resim 4.4. Tarihi yapının güney cephe fotoğrafları

Üst katların hepsinde ahşap karkas arası kerpiç dolgu sistem kullanılmıştır. Zemin katta bulunan taş veya kerpiç yığma duvarlar yaklaşık 67 cm kalınlığında iken ahşap karkas sistemli ince duvarlar ortalama 13 cm kalınlığındadırlar. Güney cephenin doğusundaki yapıda günümüzde kaldırılmış olan balkonun kapısı bulunmaktadır. Batıda kalan yapıda ise cephenin birinci ve ikinci katında uzunca bir ahşap balkon yer almaktadır. Bu balkonların korkulukları çapraz ahşap çatkılardan oluşturulmuştur. Bu yapıda 3 katta girişler ayrı ayrı olup balkonlardan sağlanmaktadır(Resim 4.4).
