**TARİHİ YAPILARIN TEMEL SİSTEMLERİNİN GÜÇLENDİRİLMESİ**

**YÜKSEK LİSANS TEZİ  
İNŞAAT MÜHENDİSLİĞİ ANA BİLİM DALI**

**GAZİ ÜNİVERSİTESİ  
FEN BİLİMLERİ ENSTİTÜSÜ**

# FOUNDATION REINFORCEMENT OF HISTORICAL BUILDINGS

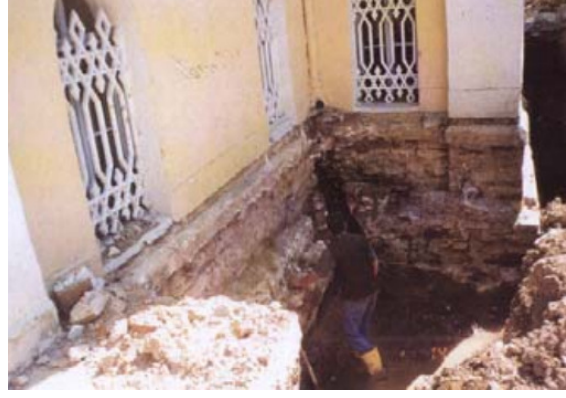
Resim 2.5. Kabataş Erkek Lisesi temel takviyesi çalışması: (a) ve (b) kötü malzeme ile yetersiz boyutta yapılmış özgün sığ temeller, (c) kuşak perdesi kesiti [4]

1867-1875 yılları arasında İstanbul Boğazı'na paralel olarak dolgu alanda inşa edilen Kabataş Erkek Lisesi de deniz etkisiyle yapısal olarak pek çok bozulmalara uğramıştır [4]. Yapı temelinin uygun boyutlarda olmadığı ve temel altına çakılan ahşap kazıkların ise tamamıyla çürüdüğü, ayrıca temel yapısında kullanılan taşların deniz suyu etkisine karşı dayanıklı olmayan türde seçilmiş olduğu görülmüştür. 1960 yılında zeminin oyulma ve yıkanmasını engellemek amacıyla yapılan rıhtım genişletme ve temel zeminine ankrajlarla bağlanan palplanşın hala işlevini gördüğü tespit edilmiştir. Boyutları yetersiz olarak inşa edilmiş mevcut temeller işlevini tamamıyla yitirmiştir. Yapı için hem zemin iyileştirme hem de temel genişletme öngörülmüştür. Zemin için jet grout ve çimento enjeksiyonu yapılmıştır. Temeller, temel alt kotunun 60 ila 200 santimetre kadar altına geçecek şekilde betonarme kuşak perdesiyle çevrelenmiştir. Çalışma esnasında mevcut temel yüzeyleri temizlenmiş, tarihi temel ve betonarme temeller düşeyde ve yatayda belli aralıklarla epoksili  $\phi 20$  çelik donatı ile birbirine bağlanmıştır (Resim 2.5). Temel için deniz suyunun kimyasal etkilerine karşı BS25 ve BÇIII seçilmiştir [4].

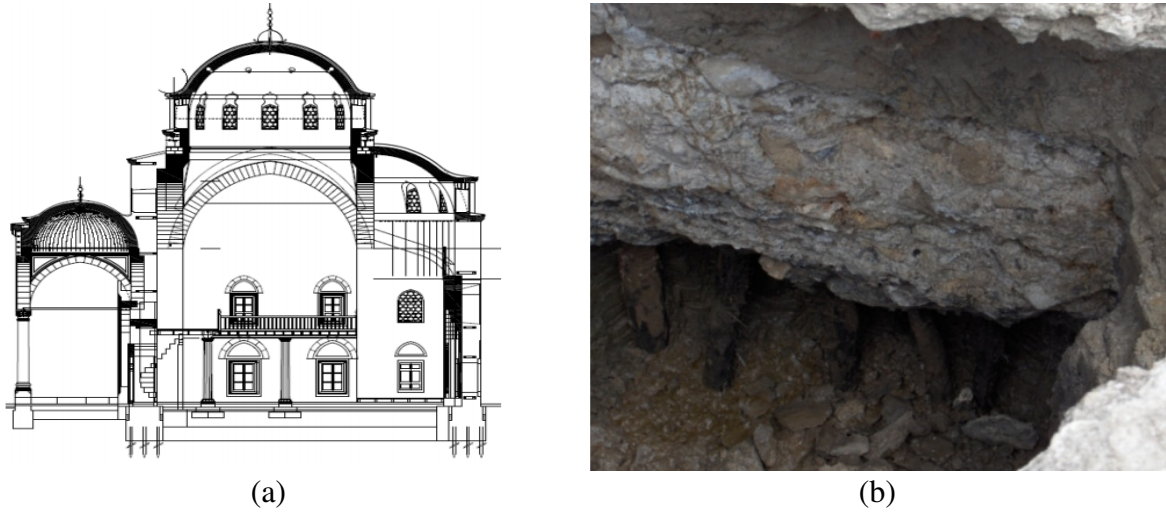
Resim 2.7. Ferhat Paşa Camii (a) kesiti ve (b) temelindeki tarihi meşe kazıkları [8]

Bosna Hersek'te 1993 savaşında pek çok tarihi eser, özellikle de Osmanlı yapısı pek çok yapı, tahrip olmuş veya tamamıyla yıkılmıştır. Bunlardan biri Banja Luka şehrinin en önemli yapısı olan Ferhat Paşa Camii'dir. Mimar Sinan'ın adı bilinmeyen bir öğrencisi tarafından 16.yy'da inşa edilmiş olan yapı, aktif bir deprem zonunda olması sebebiyle zaman içinde deprem etkisiyle tahrip olmuştur. En son 1993 yılında iç savaşta patlayıcılarla tamamen yıkılmış, sadece temelleri kalmıştır. 2001 yılındaki rehabilitasyon çalışmasında yapının temelleri bütünüyle ortaya çıkarılmıştır. Temelleri teşkil eden düzgün şekilli taş sömellerin 9 metrelik ahşap kazıkların üzerine oturduğu tespit edilmiştir (Resim

2.7). Cami, aslına uygun olarak yeniden inşa edilirken, yapının, Bosna Hersek'in en güçlü sismik zonunda olması sebebiyle deprem etkileri göz önünde bulundurulmuş, güçlendirme projeleri yapılmıştır. Temeller açısından en büyük sorun deprem bölgesindeki yapının temel derinliğinin yeterli olmaması olarak tespit edilmiştir. Güçlendirme için taş temeller 20 santimetre çapında mikro kazıklarla desteklenmiş ve bu şekilde meşe kazıkları da dahil olmak üzere mevcut tarihi temeller aslına uygun olarak korunmuştur [7-9].

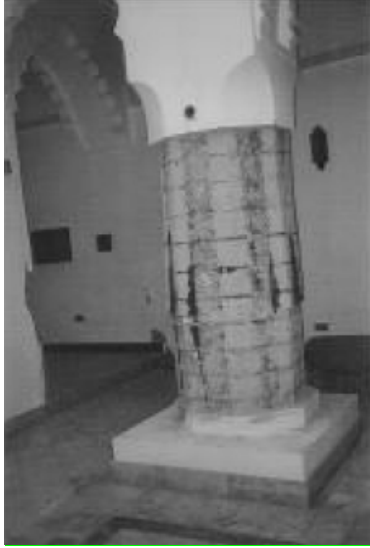
Resim 2.9. Umman Fransız müzesinde bozulmuş kolon [12]

Umman Fransız müzesinde yapılan güçlendirme çalışmalarında da drenajla ilgili problemler yaşanmıştır. Soheir'in çalışmasında, yağmur suları, çevre yeşillendirme sulamaları ve atık sular yeraltı suyuna karışıp, su seviyesinin kuzey ve doğu yönlerinde cadde kotunun üzerine çıkmasına, temel ve kolon donatılarının korozyonuna ve taşıma gücü kaybına neden olduğundan bahsedilmektedir (Resim 2.9). Müze ile yol arasına drenaj çukuru yapıp, yüzeysel suların drene olması sağlanmıştır. Yapı çevresi beton ve izolasyon malzemesi ile çevrelenmiştir [12].

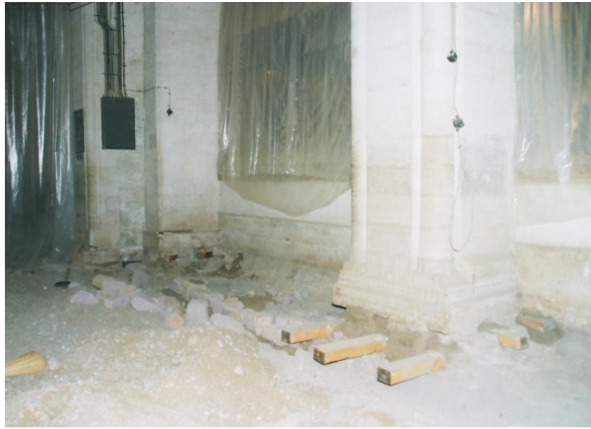
Resim 3.1. Konya Mevlâna Müzesi fil ayakları [31]

13.yy'da yapılan Mevlâna Müzesi'nde türbe bölümü ahşap ızgaralar üzerine oturan 4 adet fil ayaklarıyla inşa edilmiş, kubbeli yığma bir yapıdır. Türbe dışındaki bölümler yapıya daha sonraları Osmanlı Döneminde eklenmiştir. Yapıda oturma ve çatlaklar oluşması sebebiyle etütlere başlanmıştır. Müze içindeki dolgu kısım 1 m kadar kazılarak fil ayakları ortaya çıkarılmış ve oturdukları iki yönlü ahşap ızgaraların nem sebebiyle çürüdüğü ve yerlerinin boşluk haline geldiği görülmüştür. Izgara bölgesi temizlenerek yenileri monte edilmiş ve müze içi tekrar 80 cm kum-çakıl malzemeyle doldurulmuştur (Resim 3.1). Oturmaların genel olarak duvar altı, sütun altı temellerin oturmasından kaynaklı olduğu tespit edilmiş ve zemin stabilizasyonu için, ölçümler ve kontroller altında, genleşme özellikli beton enjeksiyonu yapılmıştır [31].

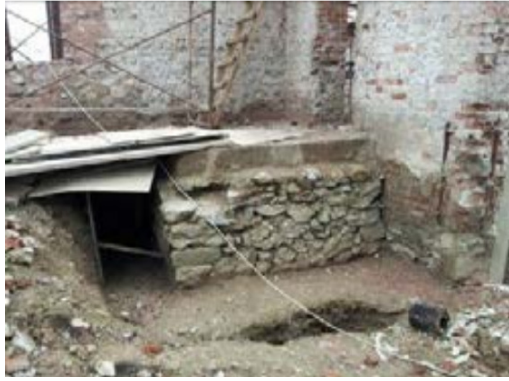
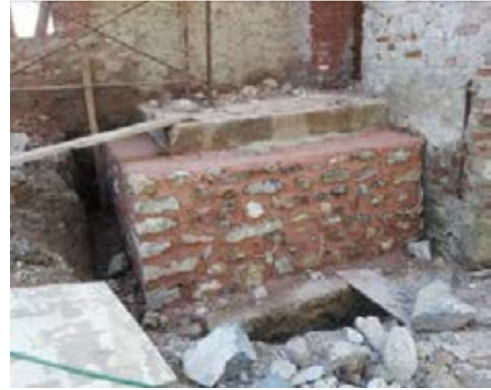
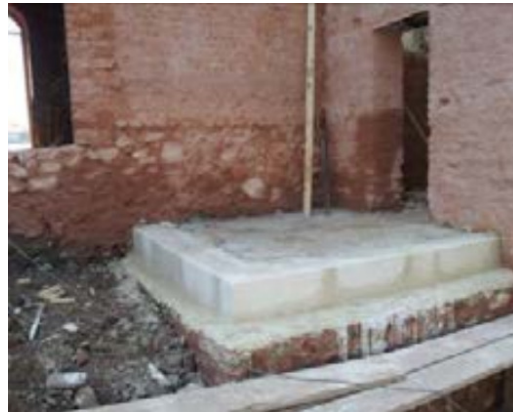
Resim 3.2. Kapiüstü Minare Mescidi (a) özgün temeli, (b) genişletilmiş alt temel, (c) genişletilmiş üst temel [32]

Haliç Tersanesi içinde bulunan Kapiüstü Minare Mescidi minaresinin yeniden yapımından önce kazılarla ortaya çıkan orijinal taş yığma alt temeli, moloz taş ve horasan harcı ile, üst temeli de küfeki taşı ve hidrolik kireçle orijinaline uygun olarak genişletilmiş ve minare bu temeller üzerine inşa edilmiştir (Resim 3.2) [32].

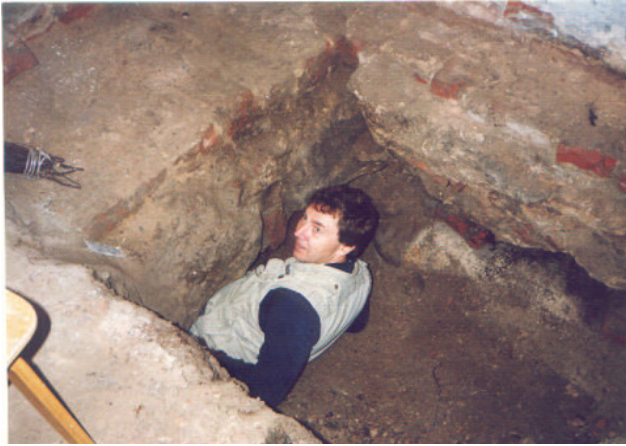
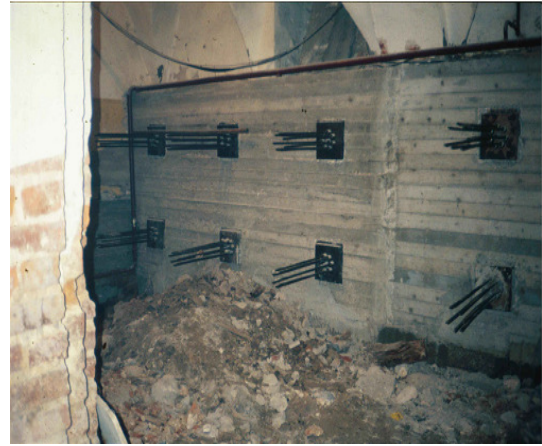
Resim 3.4. Estonya Tartu Üniversitesi'nde (a) kazık ve göğüsleme kiriş kesiti, (b) çürüten tarihi ahşap kazıkların yatağı, (c) göğüsleme kirişlerine bağlanan öngermeli ankraj demetleri [34]

Estonyadaki tarihi Tartu Üniversitesi'nde ise çakma kazıklar ile çözüm aranmıştır. Bodrumla birlikte 4 katlı tarihi bir yapı olan Tartu üniversitesi, 5 m derinlikten başlayan ahşap kazıklı ve ızgaralı temellerin üzerine taş dolgu ile yapılmıştır. Tamamen su seviyesi

altında olan ahşap temel sistemi 20.yy başında yeraltı su seviyesinin düşmesiyle birlikte çürümüş ve yapı yumuşak zemin içine gömülmeye başlamıştır. Bodrum duvarları boyunca duvarların her iki tarafına olmak üzere çakma kazıklar imal edilmiştir. 218 mm çaplı, 10 m'lik çelik tüpler zemine çakıldıktan sonra her biri tasarım yükünün 1,5 katı (750 kN) ile yükleme deneyine tabi tutulmuştur. Kazıklar, 2x0,5 m kesitinde imal edilen göğüsleme kirişlerine öngermeli olarak bağlanmış, her bir kazık 7 adet ankraj demetiyle (1350 kN) kirişe sabitlenmiştir [34].

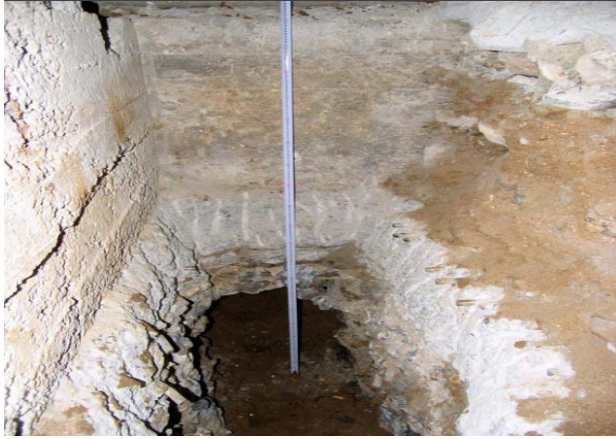
İstanbul Anadolu Yakası'nda deniz kenarına inşa edilmiş olan Kuleli Askeri Lisesi'nin güçlendirme projesi sırasında sıvılaşma potansiyeli yüksek bir zemin tabakasına oturduğu tespit edilmiştir (Resim 3.7). Hidrolik kireçle imal edilen radye temellerinin altında belli bir eğimle denize doğru devam eden galerilere rastlanmıştır. Temel iyileştirmesi

kapsamında tıkanmış olan galeriler temizlenerek yapı, kapilarite etkisinden uzaklaştırılmıştır. Ayrıca çevresel suların galerilerden denize akışı esnasında oluşacak basıncı sönmekle amacıyla hava bacaları oluşturulmasına karar verilmiştir. Sıvılaşmanın engellenmesi için temel alt kotundan itibaren en az 5 m derinlikli taş kolonlarla yapının çevrelenmesine karar verilmiştir [37].

Resim 3.7. Kuleli Askeri Lisesi'nde açılan araştırma çukuru ile bulunan galeri [37]

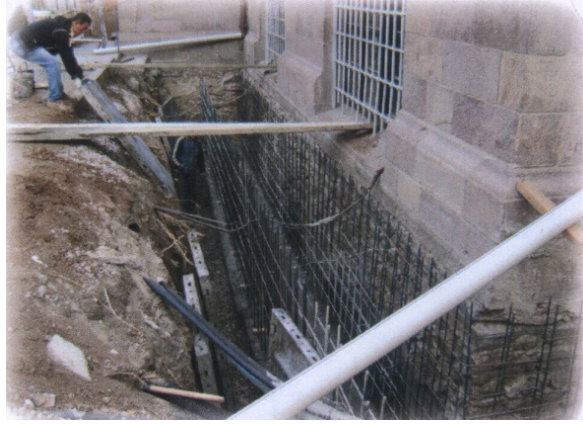
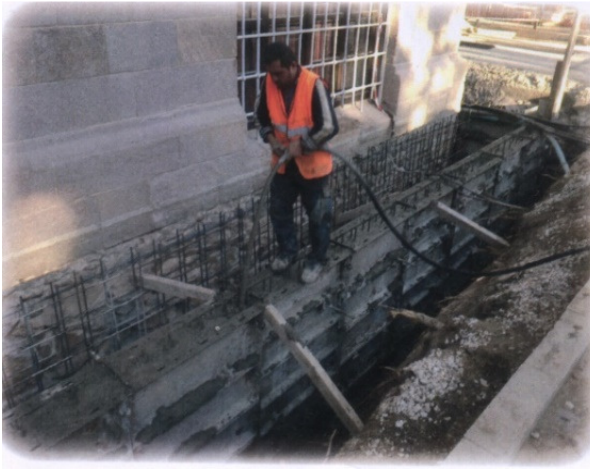
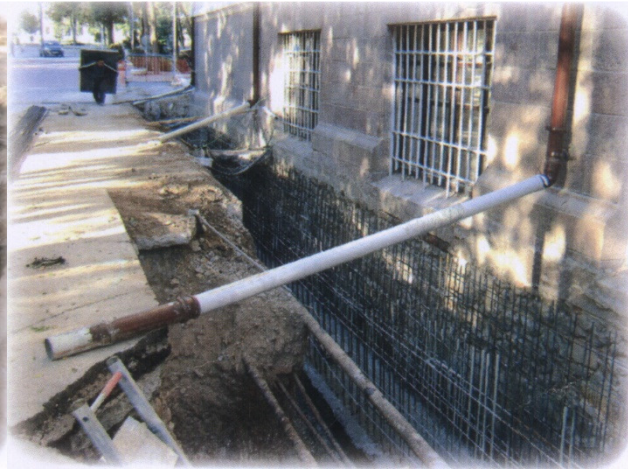
Gazi Üniversitesi Rektörlük Binasında, temel altına sızan ve bodrum kat duvarları tarafından emilen suların yapıya zarar vermemesi için 2013 yılında yağmur suyu ve yüzeysel sulardan koruma amaçlı taban drenajı çalışması yapılmıştır. Yapının doğu, kuzey-doğu ve güney-doğu cepheleri 2 m genişliğinde ve 2 m derinliğinde binaya sıfır olarak kazılmış, temel altı seviyesine inilmiştir. Hasır donatılı 10 cm kalınlığında betonarme duvarlarla drenaj çukurunun stabilitesi sağlanmış, drenaj elemanları çukur boyunca yerleştirilip rögar sistemine bağlanmıştır (Resim 4.4).

Resim 4.4. Drenaj çalışması kazısı, (a) doğu, (b) kuzey-doğu ve (c) güney-doğu cepheleri
