**İNDİREKT LAMİNATE VENEER RESTORASYONLARA UYGULANAN  
FARKLI TAMİR YAKLAŞIMLARININ MAKASLAMA BAĞLANMA  
KUVVETİ İLE DEĞERLENDİRİLMESİ**

**DOKTORA TEZİ  
DİŞ HASTALIKLARI VE TEDAVİSİ ANABİLİM DALI**

**GAZİ ÜNİVERSİTESİ  
SAĞLIK BİLİMLERİ ENSTİTÜSÜ**

EVALUATION OF SHEAR BOND STRENGTH OF DIFFERENT REPAIR PROCEDURES APPLIED  
TO INDIRECT LAMINATE VENEERS  
(PhD Thesis)

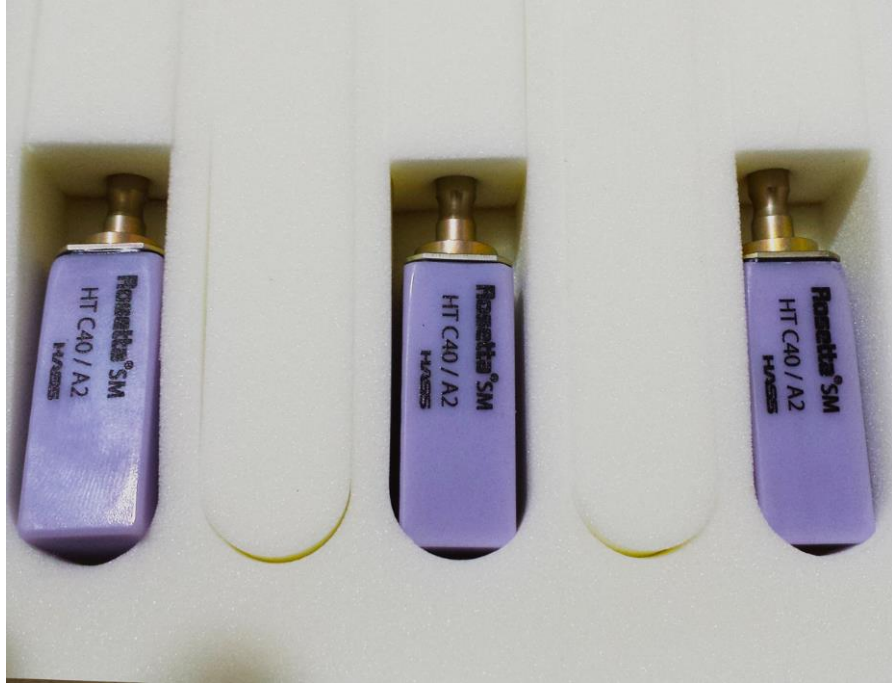
Resim 3.1. Lityum disilikat CAD/CAM seramik bloklar

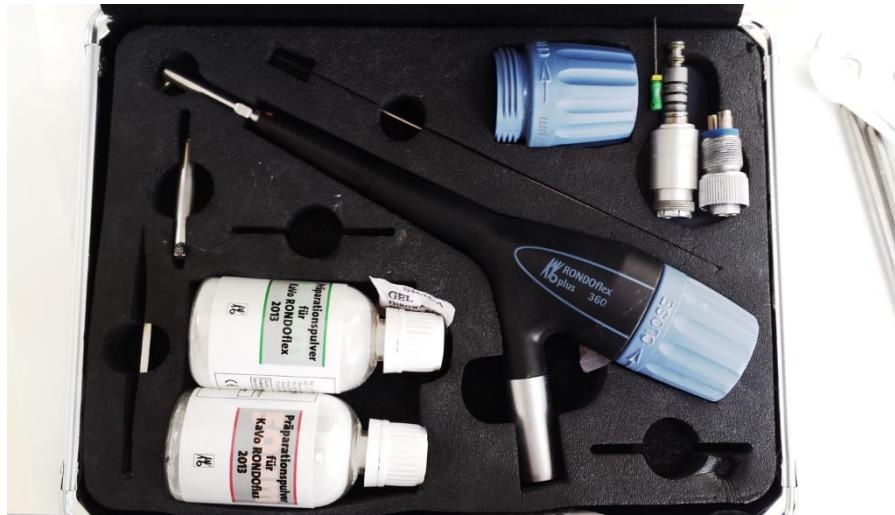
Resim 3.2. Ağız içi kumlama cihazı ve 50  $\mu$ m alüminyum oksit tozu

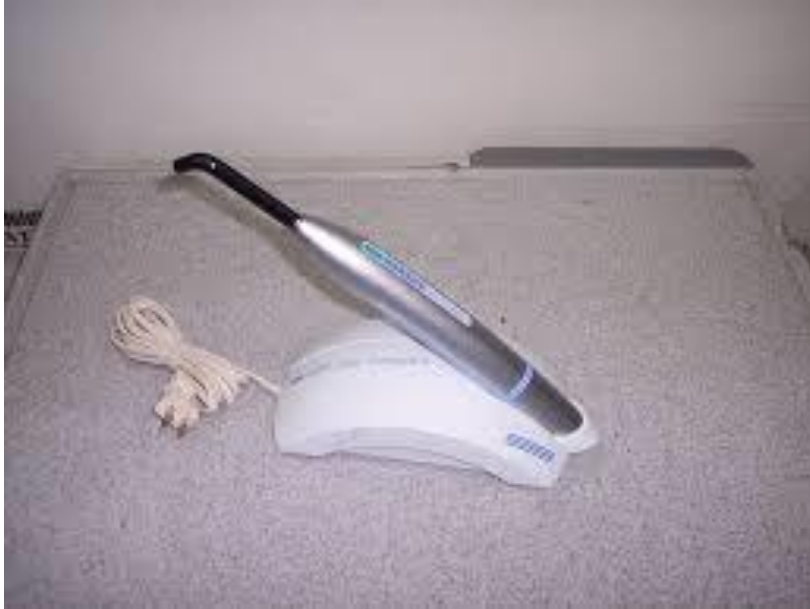
Resim 3.4. Elipar FreeLight 2 LED ışık cihazı

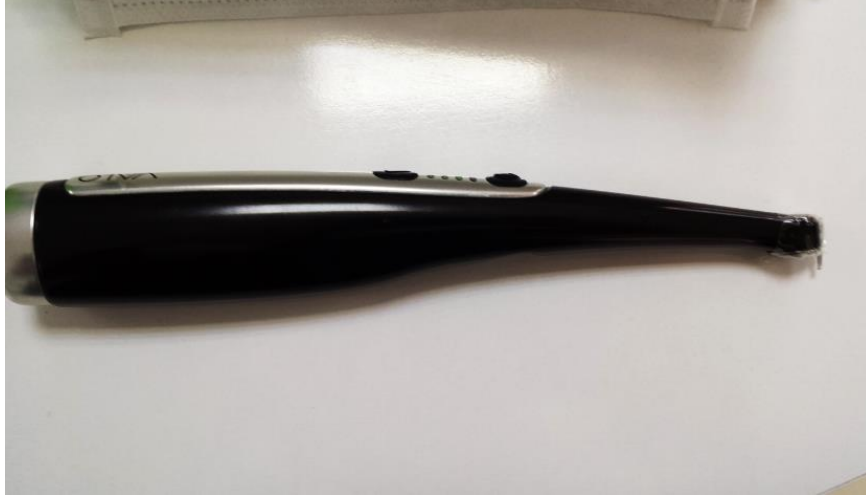
Resim 3.9. VALO LED ışık cihazı

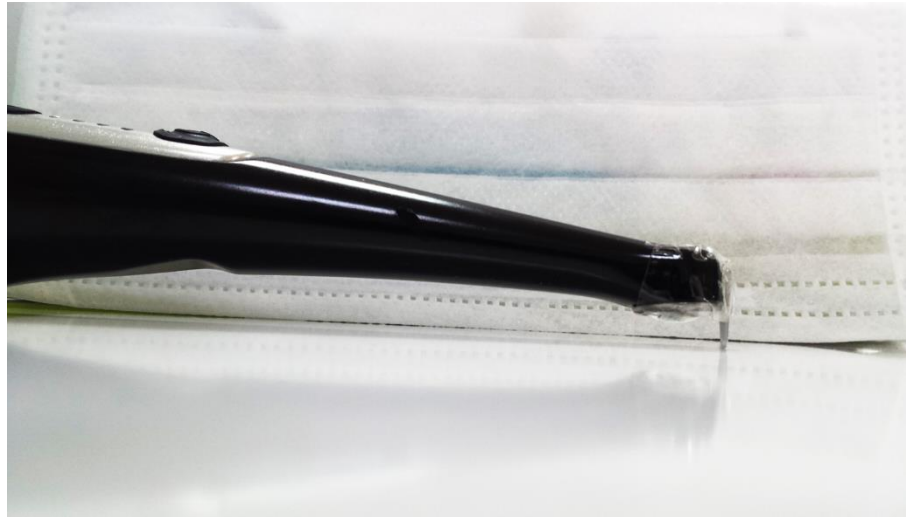
Resim 3.13. VALO Led Işık Cihazı (5mm uzaklıktan)

Örneklerin yüzeyine %9'luk hidroflorik asit içeren jel (Ultradent® Porcelain Etch) 10 sn boyunca uygulandı. Uygulama esnasında asitin ısı ile reaksiyonunun hızlandırması amacı ile 5 mm uzaklıktan Valo LED (Resim 3.13.) ışık cihazının yüksek güç modunda (3200 mW/cm<sup>2</sup>) 6 sn boyunca ışık uygulandı. Yüzeyler hava-su spreji ile yıkanıp kurutuldu.

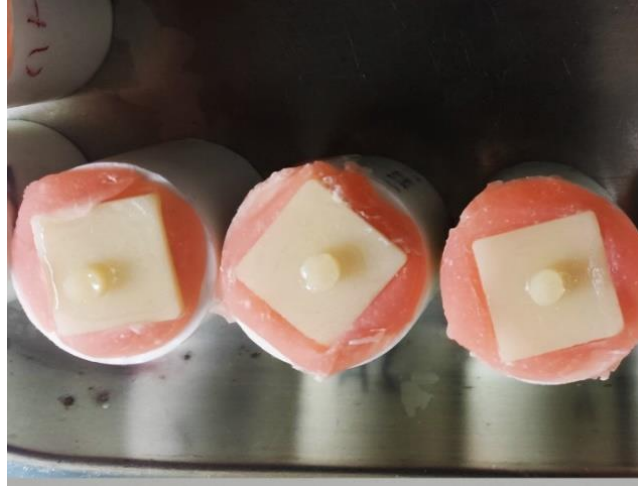
Resim 3.15. Pembe tamir akriliği kullanılarak silindirik kalıplara yerleştirilen örnekler

Yüzey hazırlama işlemleri tamamlanan örnekler universal test cihazı ile uyumlu standart boyutta silindirik plastik kalıplar içersine pembe tamir akriliği (Meliodent, Heraus Kulzer, Hanau, Almanya) kullanılarak yerleştirildi (Resim 3.15). Akrilik rezinin polimerizasyonu esnasında örnekler su içersinde bekletildi. Polimerizasyonu takiben silan içeren rezin bağlayıcı ajan (Single Bond Universal Bond) üretici firma talimatlarına göre uygulandı. Yüzeye uygulanan kendinden asitli bağlayıcı ajan (Single Bond Universal Bond 3M Espe) uygulamayı takiben 20 sn beklendikten sonra 5 sn boyunca hava uygulaması sonrası 10 sn LED ışık cihazı, (Elipar FreeLight 2) ile polimerize edildi. Takiben nano hibrit kompozit rezin restoratif materyal (Z250) 5 mm çapında 2 mm derinliğinde bir plastik kalıp kullanılarak seramik yüzeyine uygulandı ve LED ışık cihazı ile üretici firma talimatlarına göre 20 sn sürede polimerize edildi. Örnekler 36,5 °C'de etüvde 24 saat distile su içersinde bekletildi. 24 saatin sonunda örneklerin makaslama bağlanma dayanımı testi universal test cihazı (Schimadzu IG-IS) kullanılarak 1 mm/dk hızda gerçekleştirildi. Elde edilen Newton değerleri örneklerin yüzey alanı hesaplanarak MPa değerlerine dönüştürüldü ve elde edilen veriler istatistiksel analiz için kaydedildi.
